I - CARACTERISTIQUES GENERALES DU PROJET

I. INTITULE DU PROJET

Le projet soumis à examen au cas par cas est la **renaturation du ruisseau de Vallongue** à Correns dans le Var.

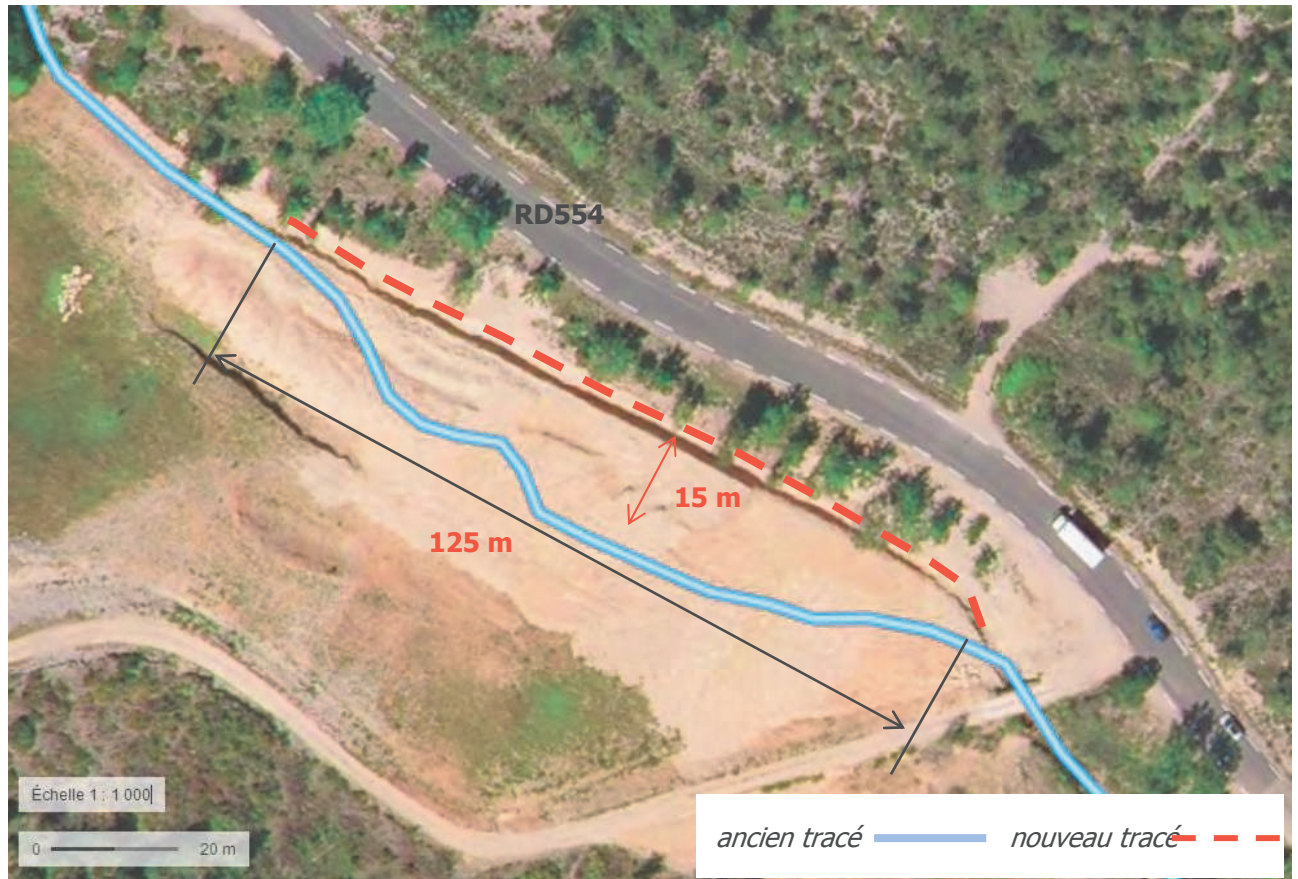
- Déplacement et rectification du lit sur un linéaire de 125 m, repoussant le ruisseau de 15 m en bordure de la RD554 au nord-est.

Figure 2 : Déplacement du lit du ruisseau de Vallongue (fond: géoportail)

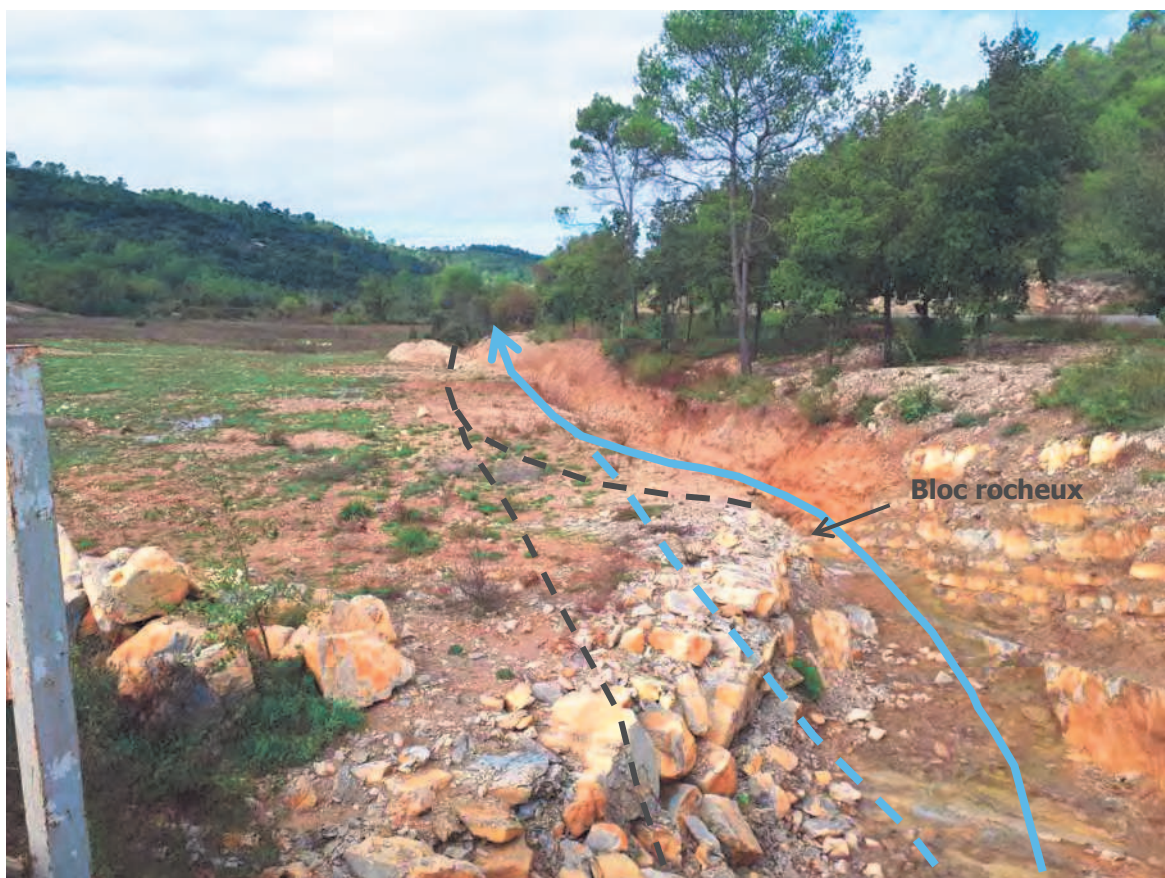
Figure 3 : Le ruisseau de Vallongue dans l'axe du pont

Limite schématique de la risberme — — — Axe du lit mineur maintenu ——— ou réaxé - - -

- chercher, si possible, **un meilleur alignement du ruisseau par rapport à l'axe du pont**, selon les possibilités de déplacement/destruction du bloc rocheux présent dans son axe (figure 6),

S'il est impossible de réaxer le tracé du ruisseau en aval du pont, les 15 premiers mètres seront préservés ; le cours d'eau sera alors décalé et réaxé plus en aval. Les bancs calcaires présents sur le talus rive droite suffiront à le protéger des érosions.

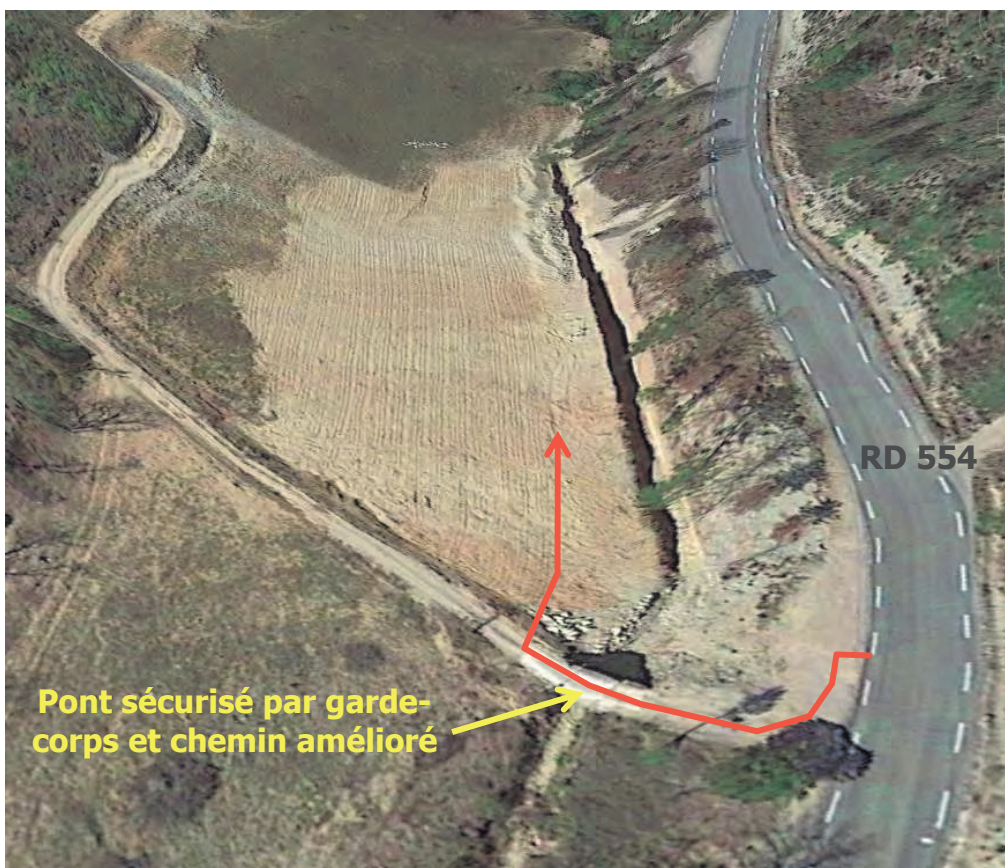
Figure 5 : Accès au site de travaux (Source : Géoportail)

Ce chemin d'accès aux parcelles sera réhabilité comme indiqué ci-dessus afin de faciliter le passage des engins nécessaires à l'exploitation des vignes :
