# Notice architecturale

## Cinéma Le Cézanne

1 Rue Marcel Guillaume, 13100 Aix-en-Provence

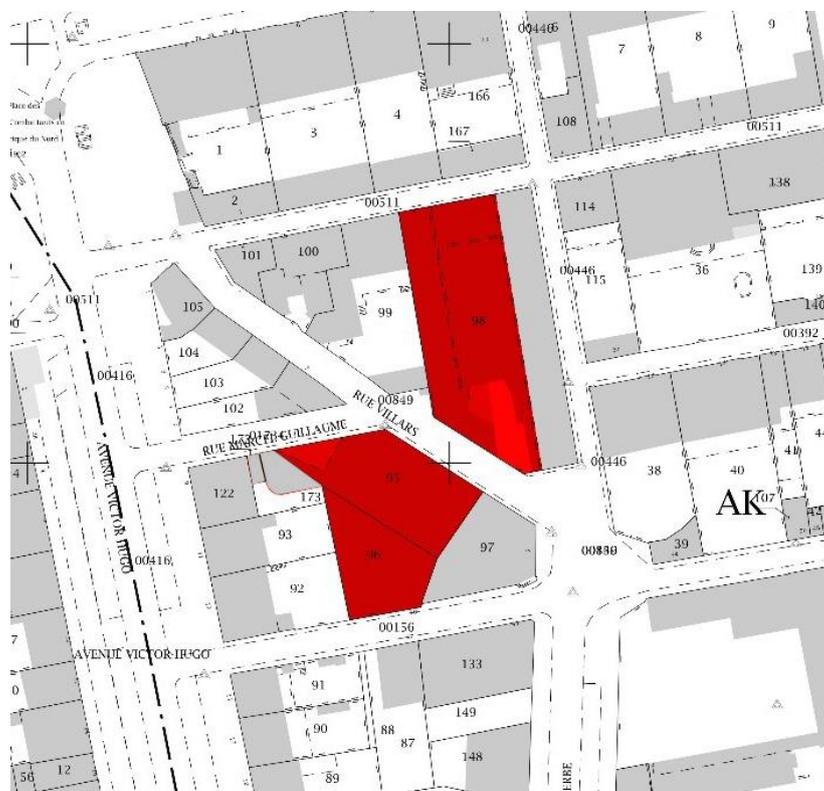
Emprise au sol du cinéma est de 2336 m<sup>2</sup> réparti sur les 3 parcelles (rouge sur le plan)

Le projet du cinéma est à cheval sur **3 parcelles** :

- Parcelle N°95 : 716 m<sup>2</sup>
- Parcelle N°96 : 463 m<sup>2</sup>
- Parcelle N°98 : 1343 m<sup>2</sup>

Soit en foncière totale 2522m<sup>2</sup>

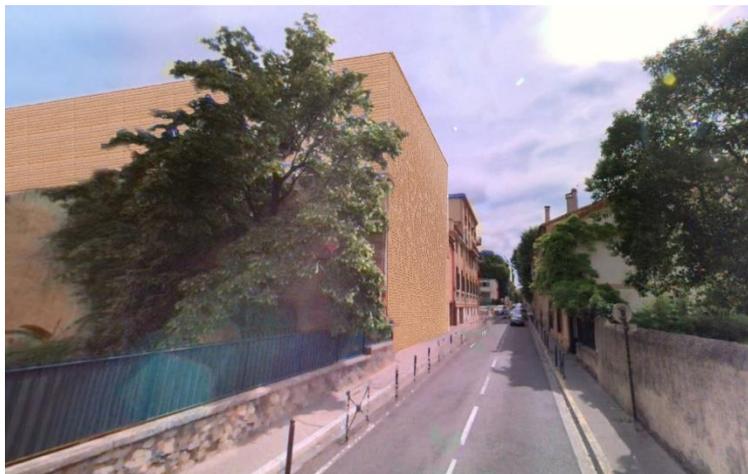
*Insertion urbaine, rue Cardinale*

Comme pour la façade rue Marcel Guillaume, la façade rue cardinale est un jeu de module de terre cuite en moucharabieh créant un jeu de mouvement et de lumière. Deux sorties de secours de deux salles sont présentes sur la façade et recouvertes de module de terre cuite. Un morceau du bâtiment ne faisant parti du volume de terre cuite est plus bas pour respecter le mitoyen. La façade de ce volume sera recouverte de mortier de chaux.

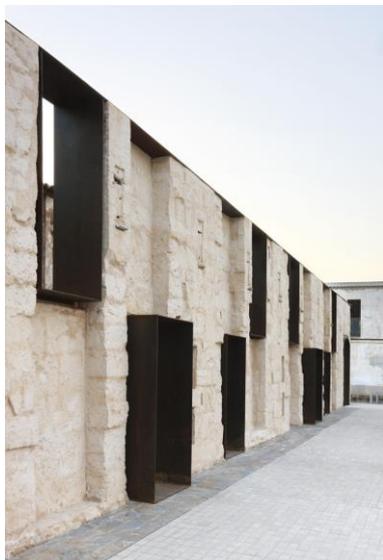
*Référence de traitement cadre métallique*

- Un des pans de la façade est consacrée à l'entrée principale du cinéma. L'entrée, haute de 4m20m et prenant une largeur adéquate au pan de façade, est de plein pied avec la rue. La largeur permet de maintenir les harpes de chaîne d'angle de la façade originelle. Un cadre métallique saillant vient marquer l'entrée, écriture en correspondance avec la façade Villars. Le projet restitue les carreaux vernissés d'origine en pignon : l'enseigne « Usine Casse » sera de nouveau visible. La passerelle permettant la connexion entre l'usine et le Cézanne traverse la façade, à l'emplacement des grandes baies d'origine, est également marquée par un cadre métallique saillant du même type que l'entrée principale située juste en dessous. Entre les deux cadres métalliques, se trouvera la nouvelle enseigne « Le Cézanne ». Les cadres métalliques seront traités dans une unité avec la façade vitrée coté Cézanne.

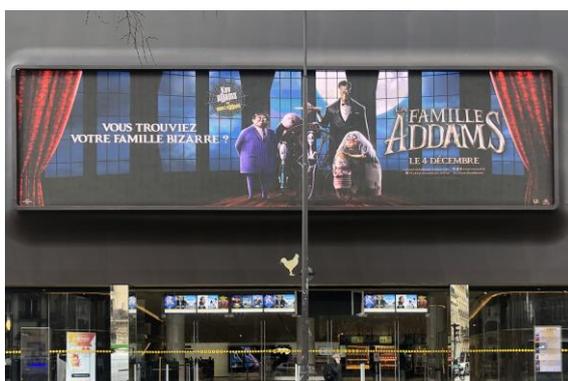
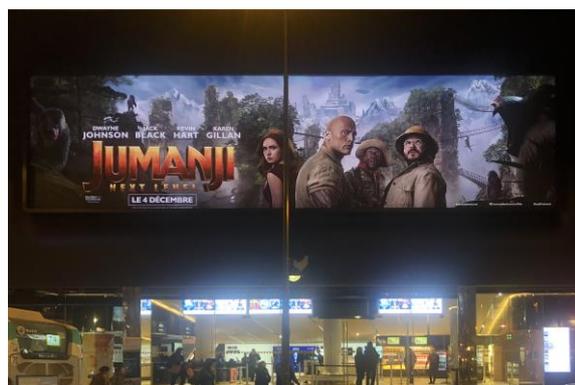
*Exemple de référence d'écran led aspect «papier», avec une luminosité réglée en accord avec l'ABF du périmètre du projet*

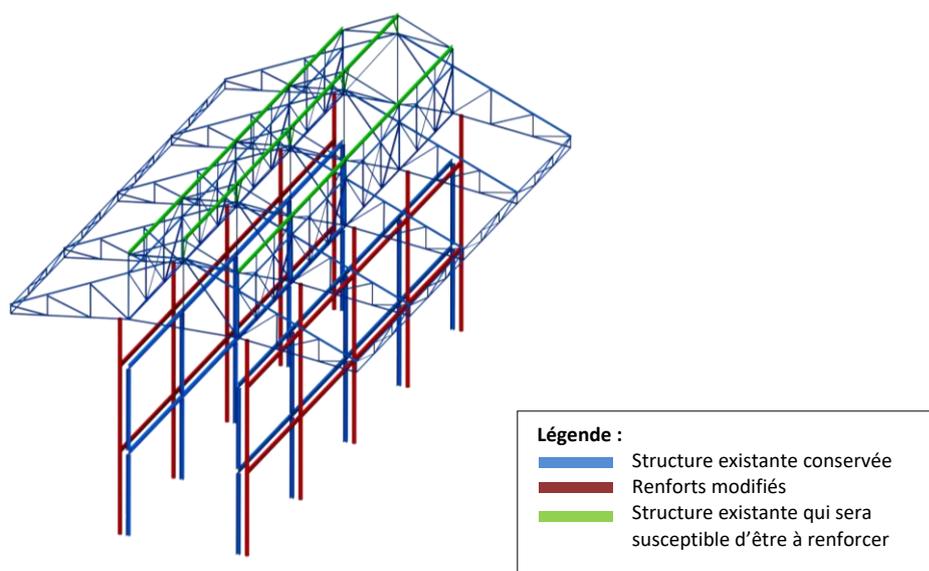
Schéma de la structure

La structure (charpente métallique) sera conservée dans la mesure du possible, nous avons identifié selon le schéma suivant les éléments qui seront susceptibles d'être renforcés pour soutenir le nouveau poids des verres (selon diagnostic de la structure en cours). Les verres et les menuiseries seront changés pour tenir compte des réglementations thermiques, acoustique et de sécurité actuelles tout en conservant le dessin historique de la verrière (cf détail ci-dessous). L'équarissage de l'ensemble des éléments est maintenu. La protection solaire se fera à l'aide d'une sérigraphie sur le verre et d'un vélum en sous face de la verrière.

La verrière de la halle et sa structure métallique ont été conservées dans leur état d'origine, le projet prévoit la conservation de l'essentiel de la structure les éléments restaurés ou repris seront déterminés après analyse de la corrosion (les conclusions seront fournis à l'ABF).

La structure métallique d'origine a été conservée et renforcée par un doublage avec des poteaux à section ronde et des poutres IPE de sections importantes. La structure ancienne sera conservée et restaurée, le confortement récent sera remplacé par un profil en I.

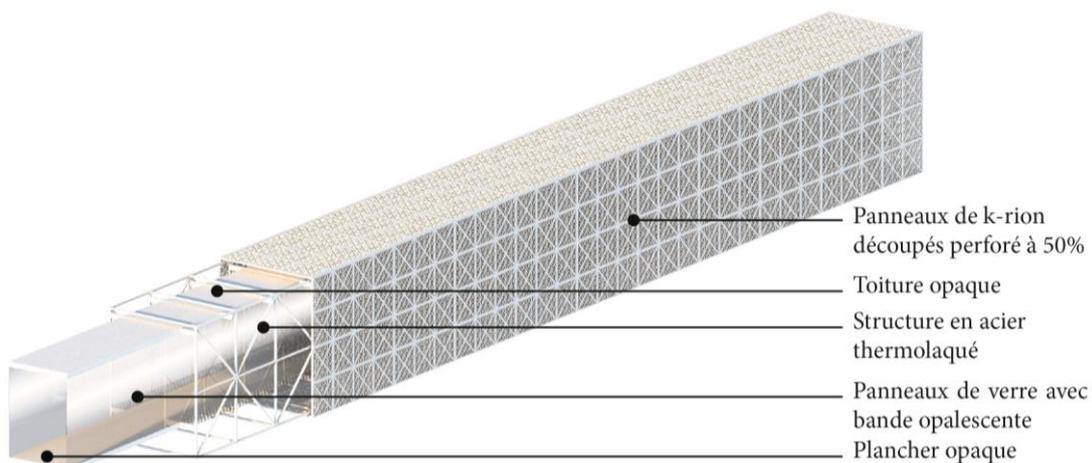
SCHÉMA DE PRINCIPE DE LA PASSERELLE

La passerelle est composée d'une structure acier thermolaquée (plat acier 60x30mm et plat acier 80x30mm). Elle est recouverte d'une peau en K-rion pleine masse perforé à 50% : panneaux prédécoupés accrochés à la structure.

Les parois intérieures sont constituées de panneaux de verre verticaux éloignés de 60 cm de la peau de la façade. De plus, un traitement opalescent est présent sur les parois vitrées bloquant les vues vers l'extérieur.

Enfin le plancher et le plafond sont opaques et isolés thermiquement.

Au-dessus de l'entrée principale une passerelle permet de relier les deux bâtiments. Elle démarre du volume historique, pénètre la façade vitrée du volume neuf et rejoint les circulations du hall principal. Cette passerelle se veut légère et translucide pour ne pas bloquer les vues traversantes et s'intégrer avec délicatesse dans le paysage.

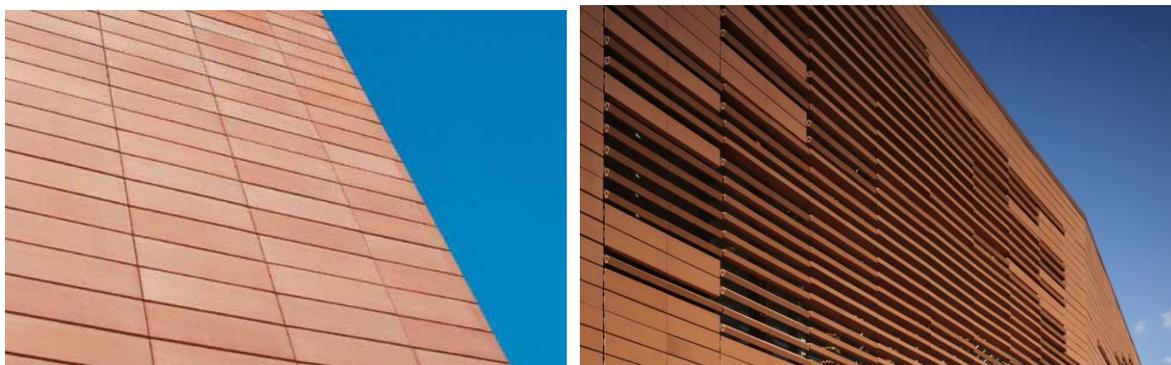
- Pour le nouveau bâtiment rue Marcel Guillaume et rue Cardinale un matériau de bardage en terre cuite claire. En toiture des modules de terre cuite seront présents marquant une continuité avec les façades.

*Référence des bardeaux en terre cuite pour la réalisation du bloc monolithique (utilisé pour la façade et la sur-toiture)*

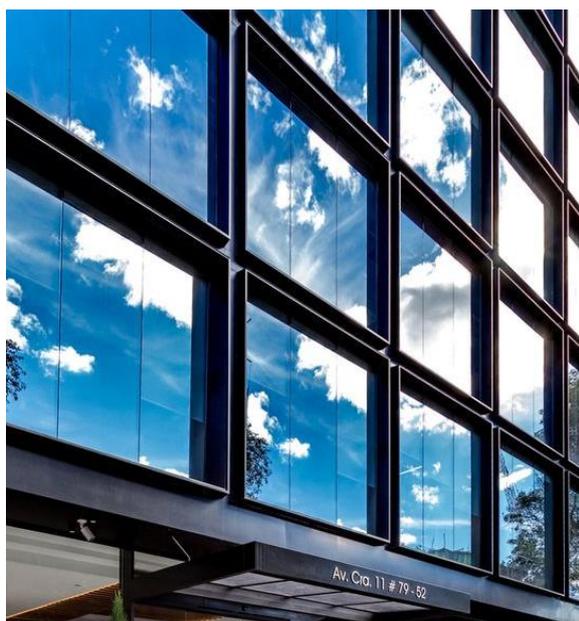
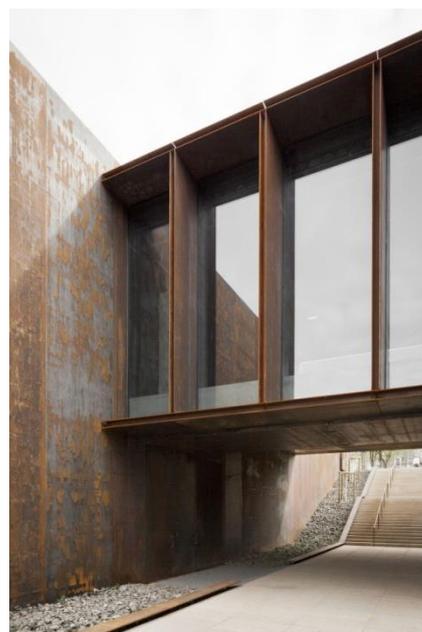
- La façade vitrée donnant sur l'atrium du Cézanne est constituée de cadres acier réalisés en PRS dans lesquels sont insérés les verres. Côté intérieur, le PRS est structurel et vient soutenir la toiture ; côté extérieur, le PRS est signifié par le capot serreur du mur rideau. Les cadres de 4mx4.50m seront remplis par deux pans de verre bord à bord.

Référence pour l'insertion des verres entre les cadres métalliques // référence des profilés métalliques en façade
