RESTAURATION MORPHOLOGIQUE DE LA FLORIEYE DANS LA TRAVERSEE DE TARADEAU

PHASE 3 : REALISATION DE L'AVP ET INTEGRATION DE L'ETUDE PAYSAGERE

Août 2020

SYNDICAT MIXTE DE L'ARGENS

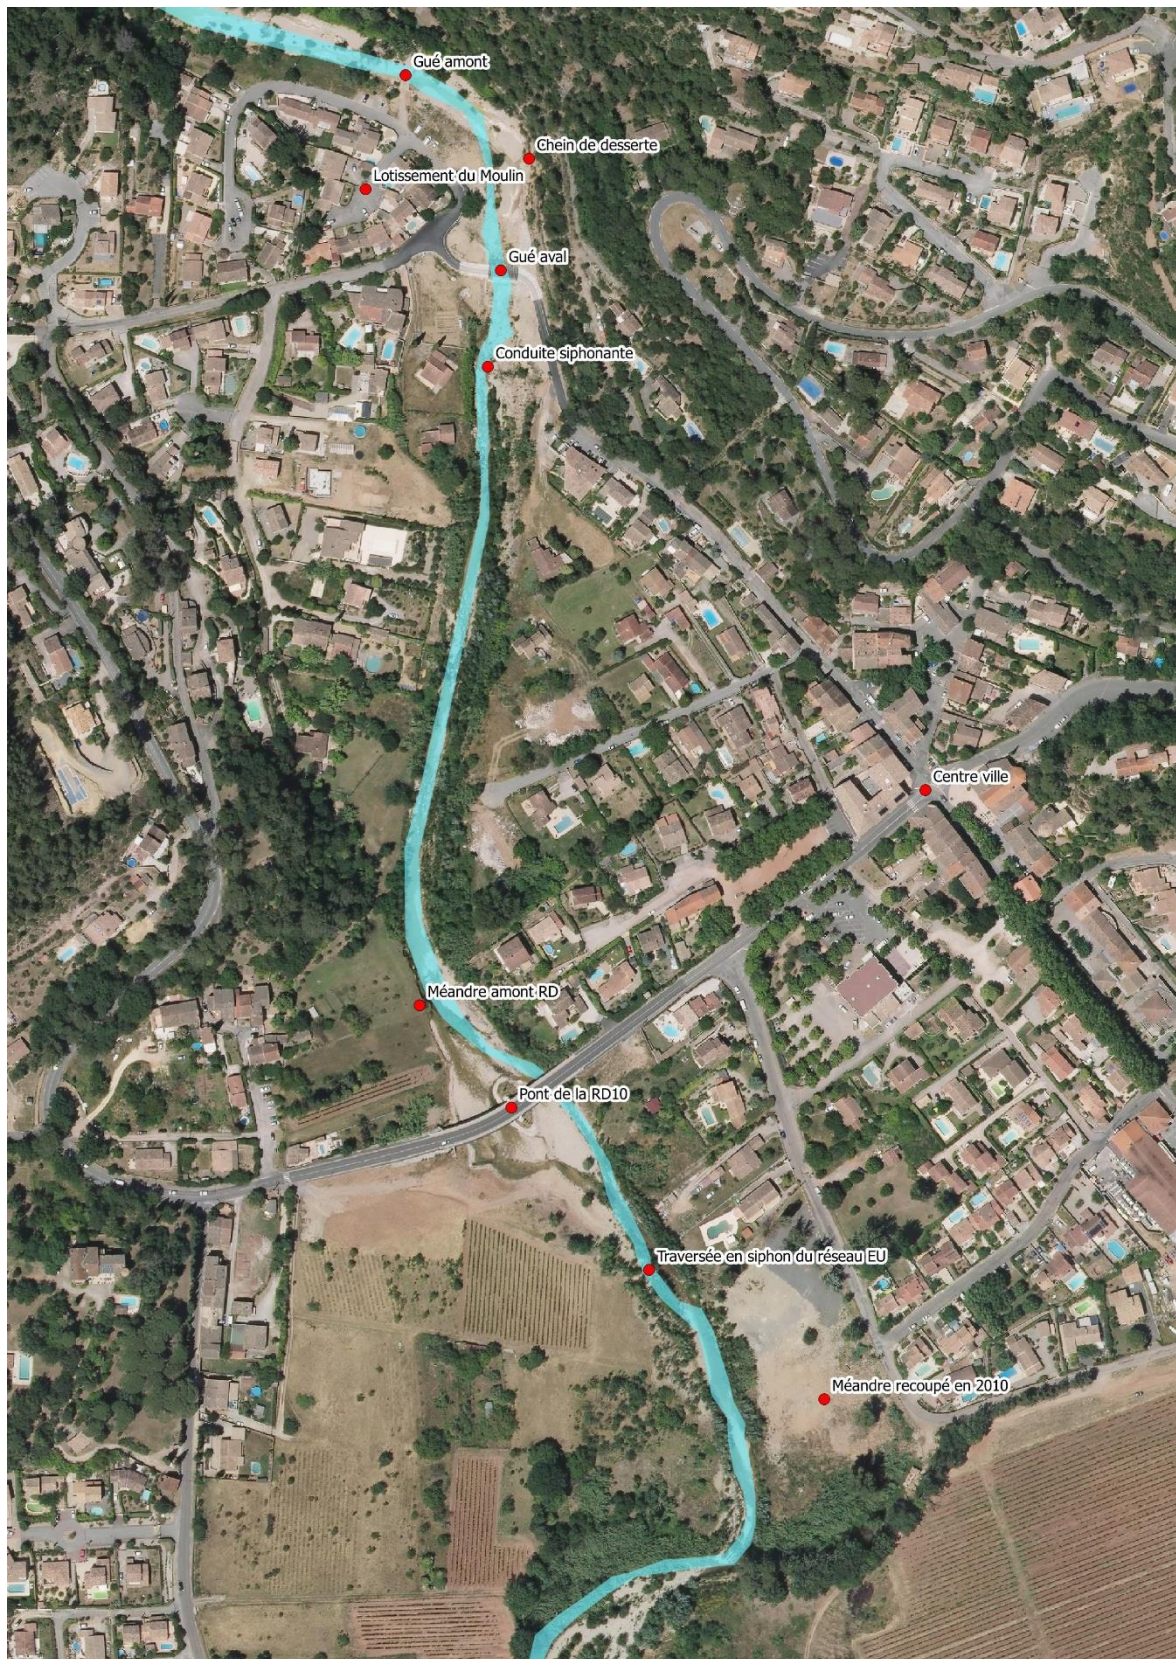
Figure 1 : Localisation des principaux ouvrages et secteurs d'intervention

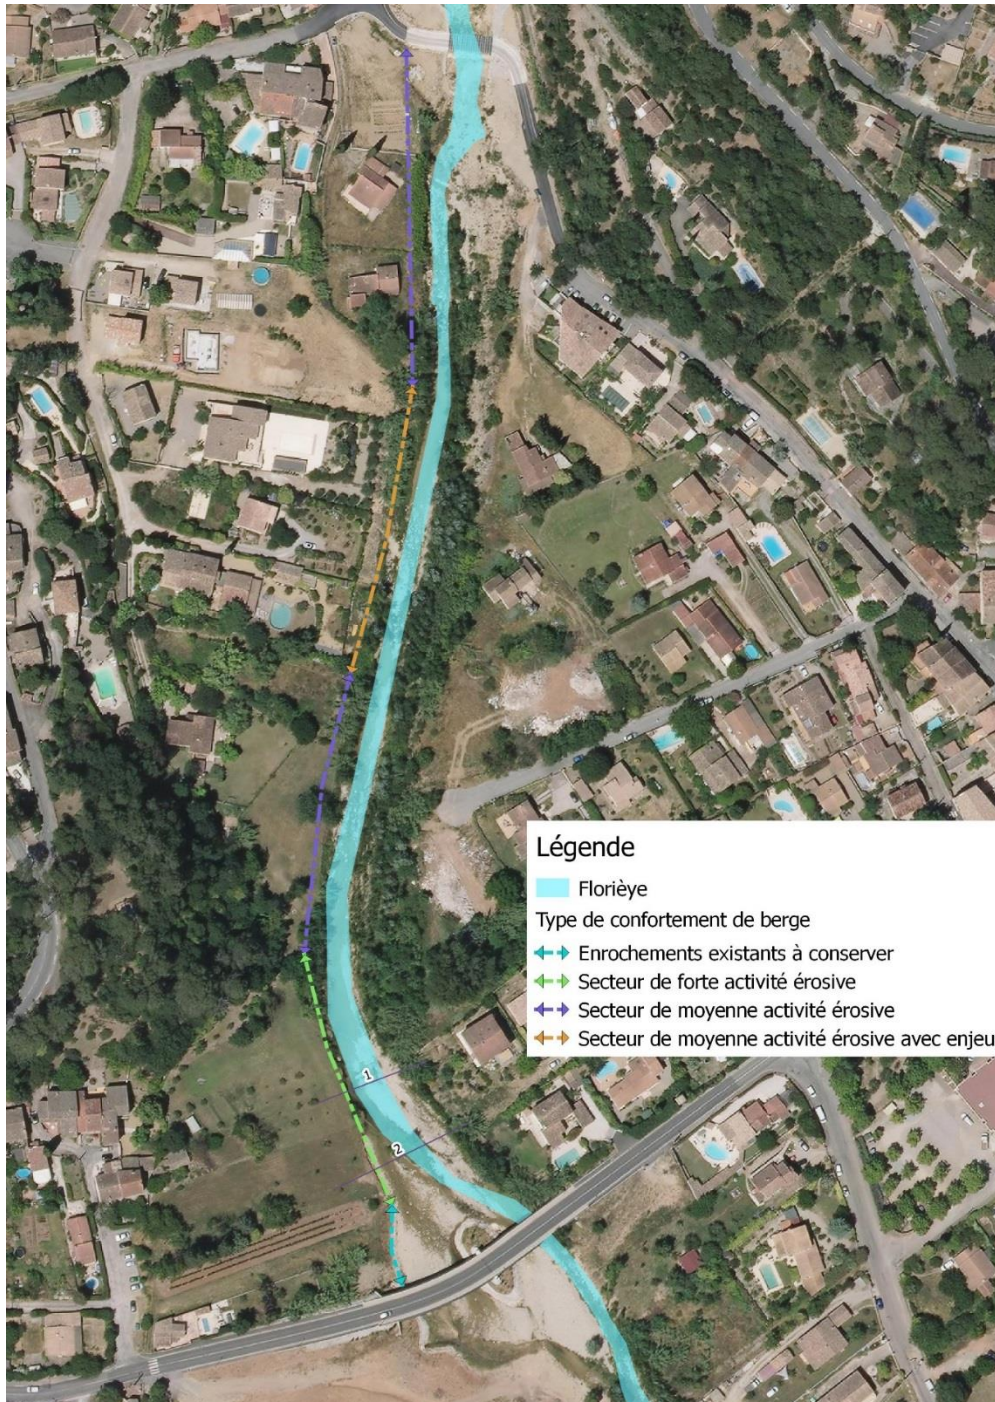
Figure 2 : Localisation des différentes zones de confortement de berges

Enfin pour les berges où le risque d'érosion est faible mais avec la présence d'enjeux (3 habitations en RD aval du gué aval), un sabot anti-affouillement sera ajouté en pied.

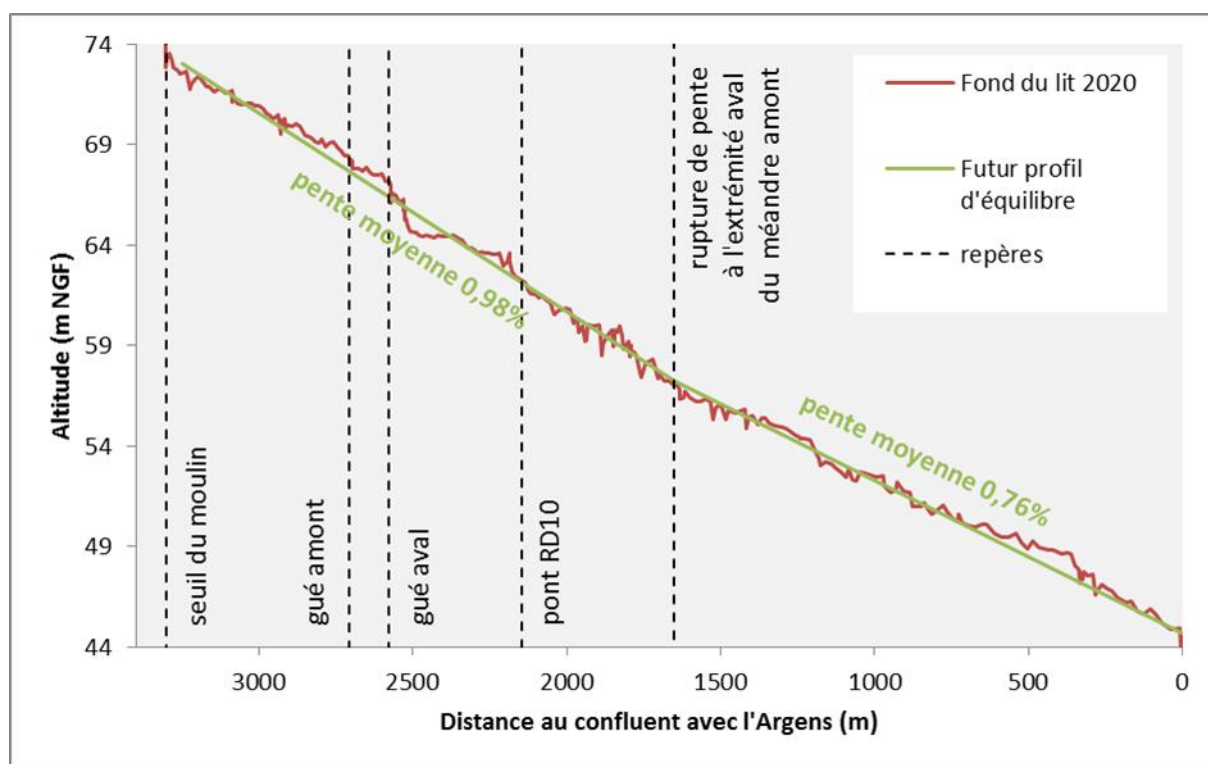
Figure 6 : Profil en long actuel (janvier 2020) et futur profil d'équilibre

Cette singularité résulte en grande partie de l'effet cumulé de ces 3 obstacles sur le transport solide et sur la mobilité verticale des fonds. Les 2 gués génèrent des pertes de charge significatives à l'origine des dépôts en amont. La canalisation qui affleure au fond du lit ne génère pas de perte de charge significative mais elle constitue néanmoins un point dur qui fixe les fonds. Lorsque ces 3 ouvrages seront supprimés, la pente du lit sera alors libre de s'ajuster et devrait se lisser progressivement vers une pente moyenne de l'ordre de 1% (0,98% sur la Figure 6).

En fait, le rehaussement des fonds en aval de la canalisation est incertain mais sans conséquence sur la stabilité des aménagements prévus. En revanche, l'incision des fonds au droit et en amont des ouvrages est très probable et doit être prise en compte dans le dimensionnement des aménagements riverains.

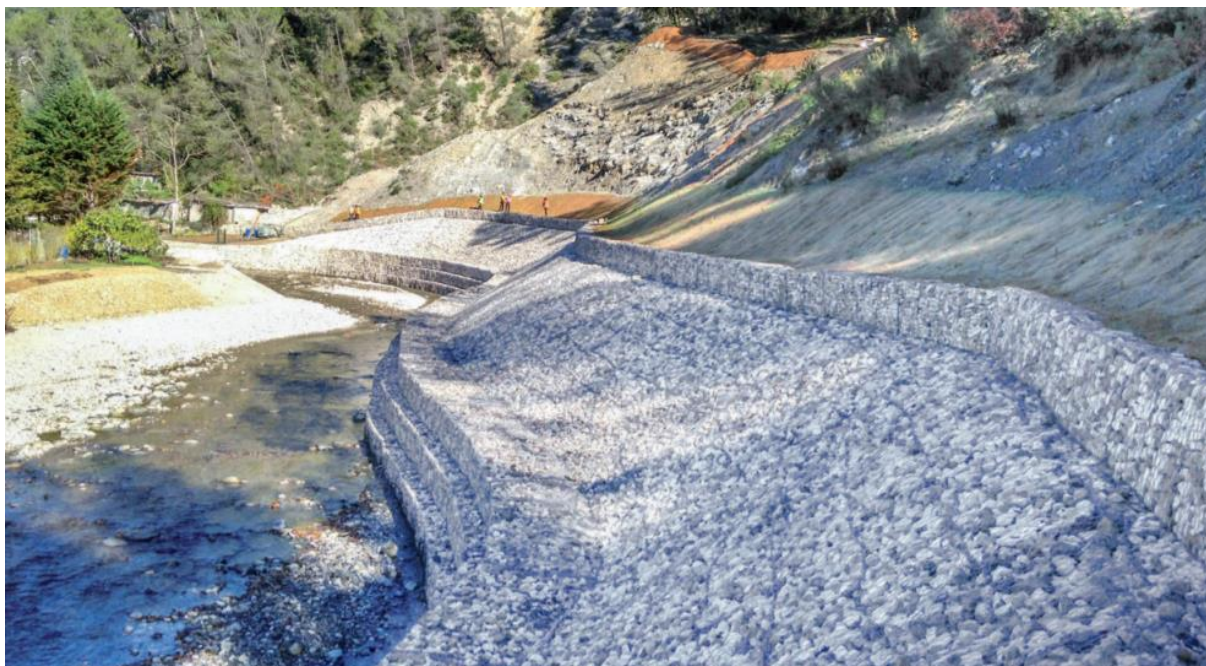
Figure 8 : Exemple d'ouvrage hydraulique en gabion créé pour la sécurisation du bassin versant instable des bouisses en contexte torrentiel

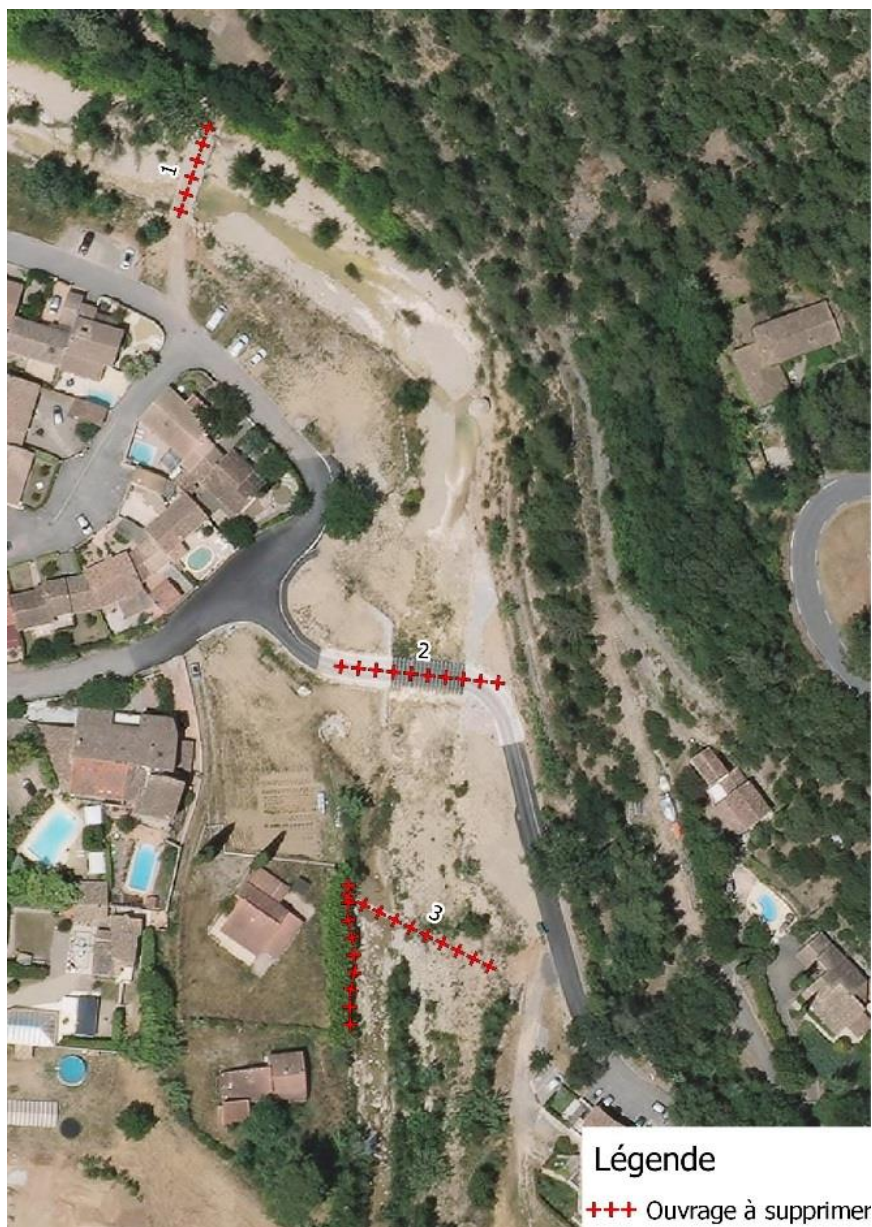
Figure 9 : Localisation des différents ouvrages transversaux à supprimer

Trois ouvrages transversaux, ainsi que d'anciens confortements de berge présents en rive droite, feront l'objet d'une démolition nécessitant le dévoiement de réseaux au préalable pour certains :

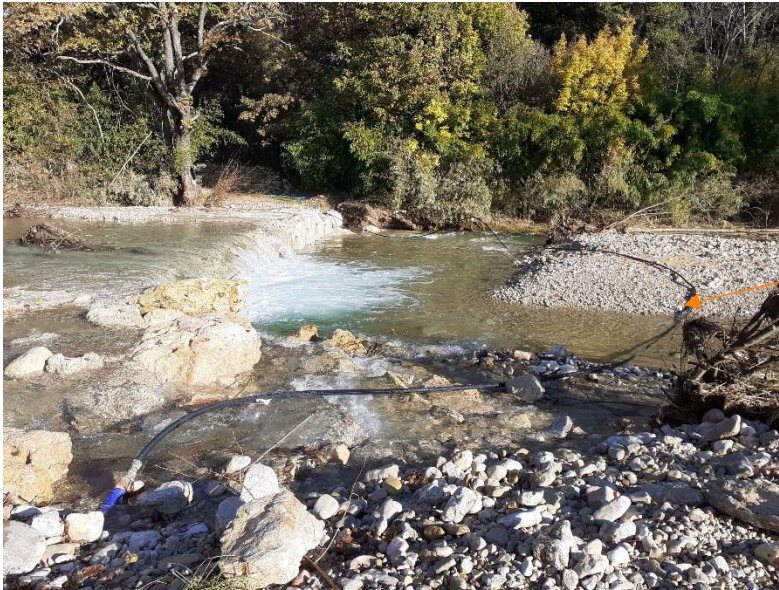
Suite à la crue de Novembre 2019, les réseaux ont fortement été impactés. La démolition du gué amont n'interviendra qu'après avoir dévié ces réseaux via le nouveau chemin de dessert.

Réseau AEP visible
suite à la crue de
Novembre 2019

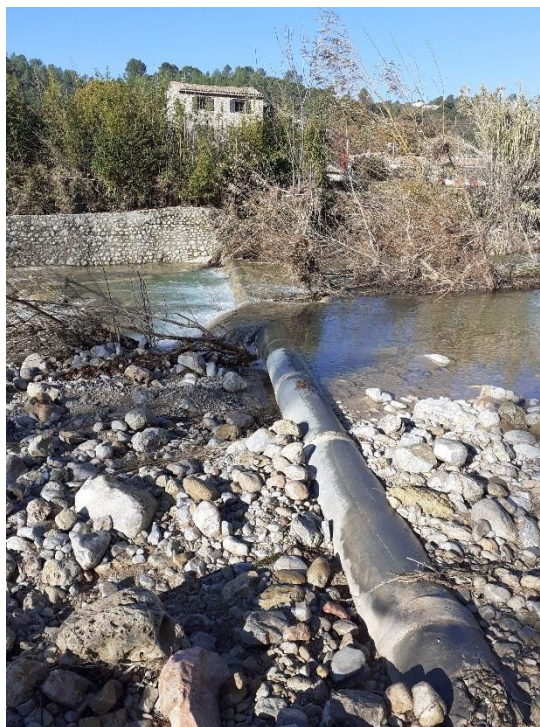
Environ 40 m en aval du gué aval, une conduite siphonnante traverse le lit de la Florièye. Celle-ci dépasse d'environ 50 cm (hauteur de chute en basse eaux) et constitue donc un point dur et un obstacle à la circulation piscicole. Cette conduite faisait partie de l'ancien canal d'irrigation, géré par l'ASA de la Florièye, alimenté par le seuil du moulin. Cet aménagement n'est plus fonctionnel depuis la crue de juin 2010.

Figure 11 : Visualisation de la conduite siphonnante à supprimer

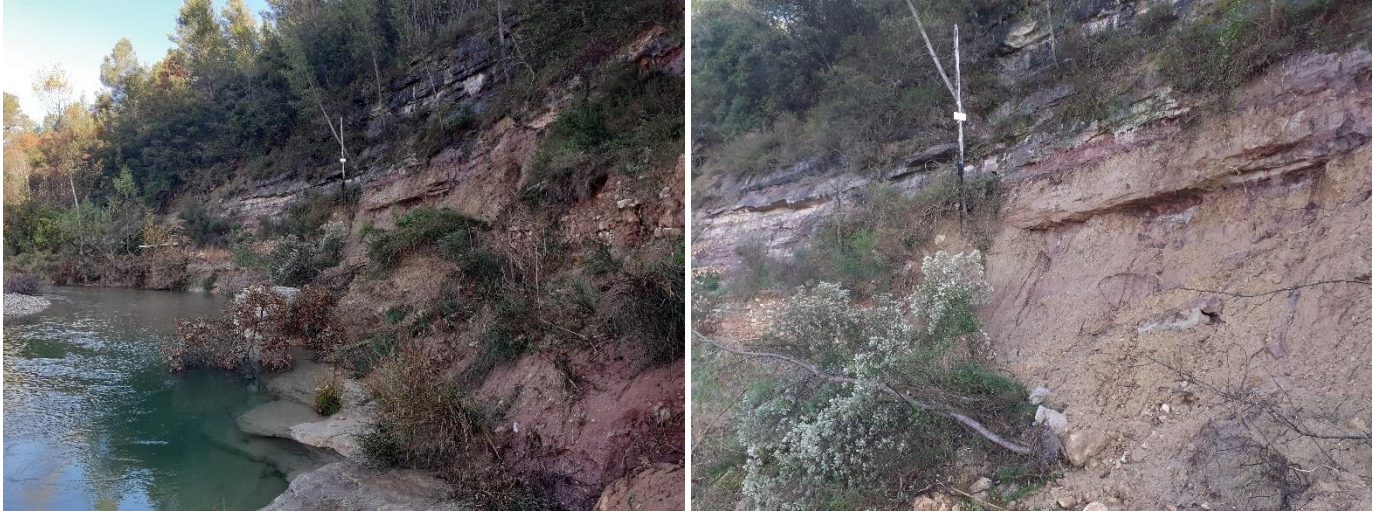
Lors de la crue de 2019, un pan entier de la falaise située en amont rive gauche du Gué aval s'est éboulé au niveau du futur chemin de desserte

Après réalisation de sondages manuels, la conduite d'alimentation gravitaire en eau potable de la source de Gayepan a été identifiée à moins de 50 cm de profondeur sous les éboulis.

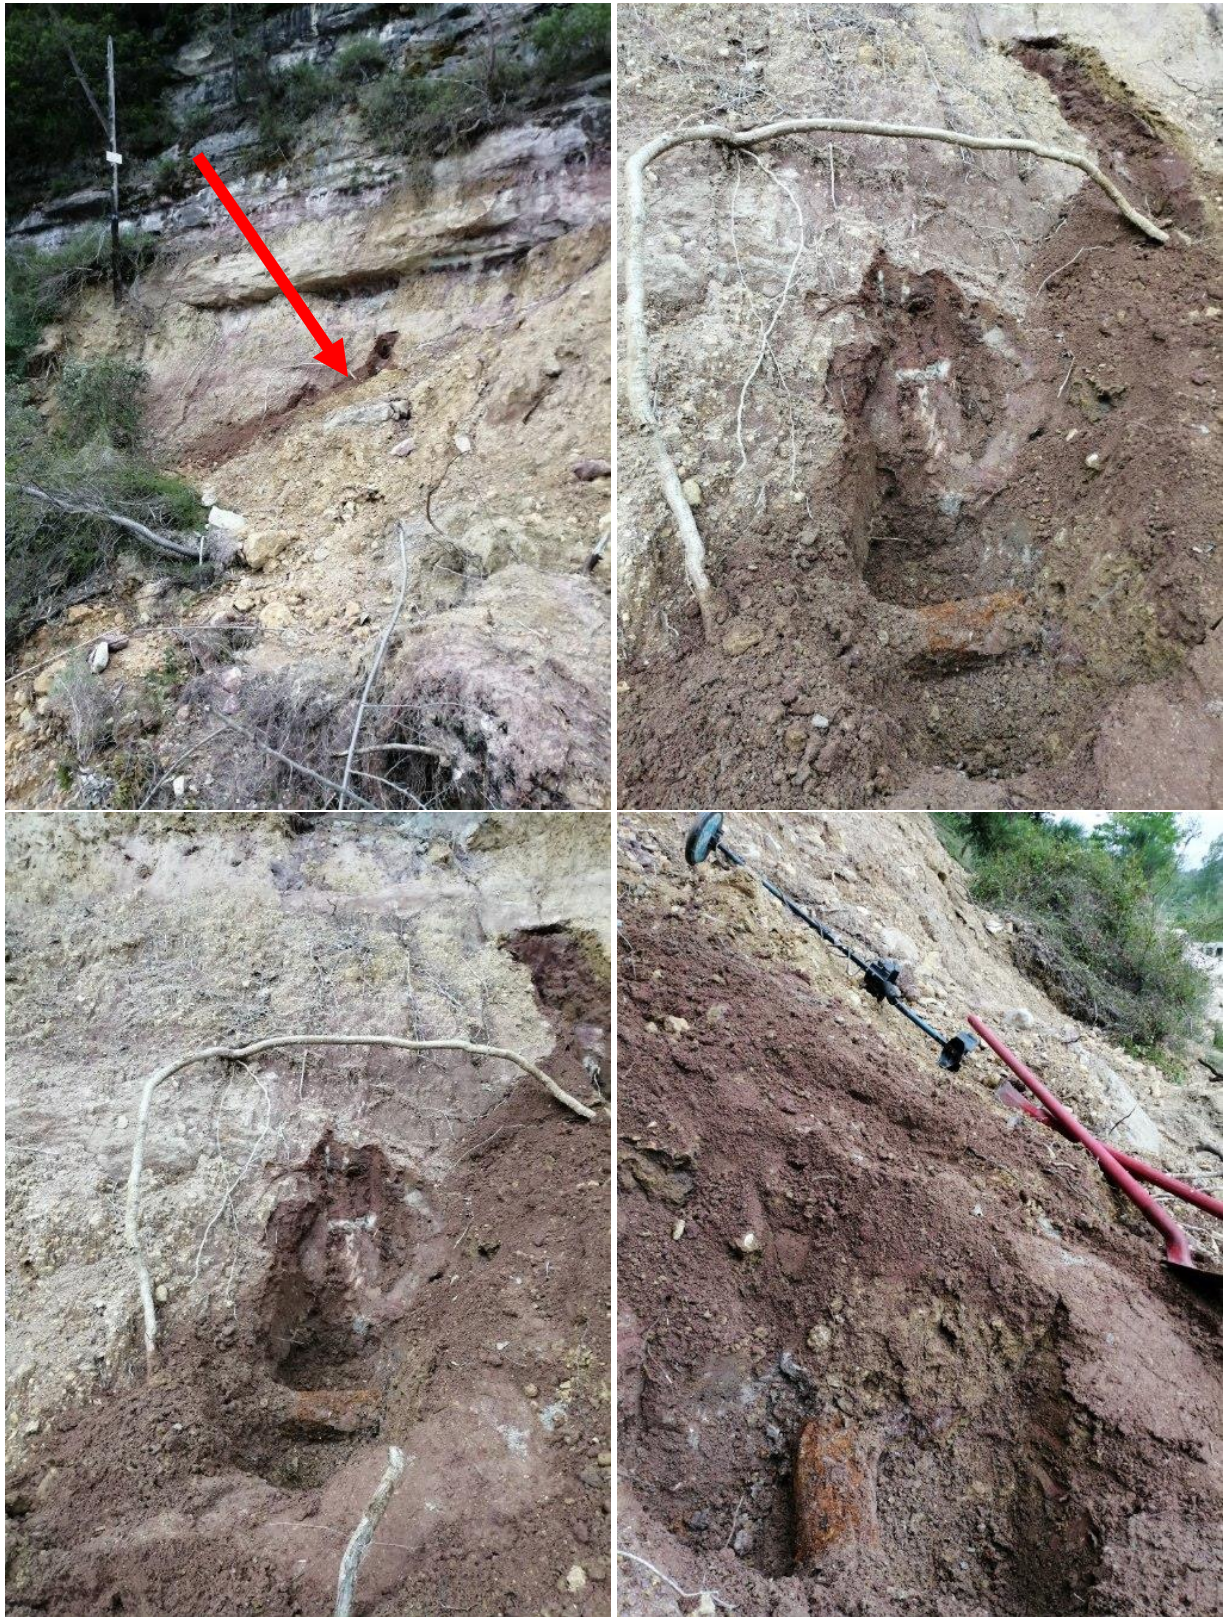
Figure 14 : Localisation de la conduite d'alimentation d'eau potable de Gayepan

Toujours en service à ce jour, un dévoiement doit être programmé pour assurer la pérennité de l'alimentation qui représente près de 50 % de la consommation de la commune. Le nouveau réseau sera installé sous la chaussée béton du nouveau chemin de desserte.

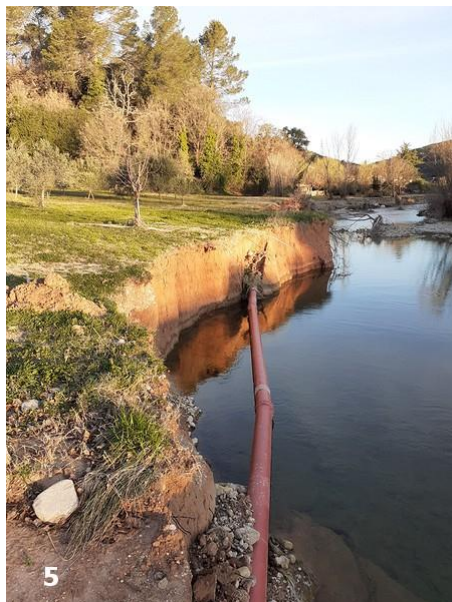
Figure 16 : Regard d'eau usée en rive droite amont du pont mis à nu après la crue de Novembre 2019

La reprise et le confortement de la berge rive droite en amont du pont de la RD 10 nécessite le dévoiement de la conduite d'eau usée installée à proximité du sommet de berge.

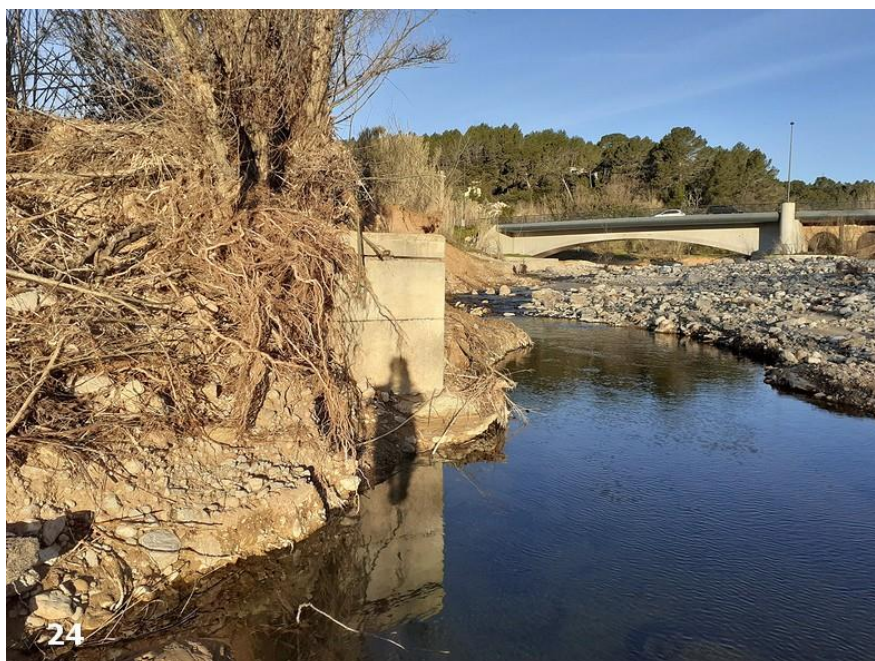
Figure 17 : Regard d'eau usée en rive droite aval du pont mis à nu après la crue de Novembre 2019

Da manière à sécuriser le réseau dans ce secteur, il est prévu de supprimer le regard de visite existant et de reprendre le linéaire de conduite impacté entre les regards 1 et 2 existants. Le réseau sous la traversée du lit sera également repris à sec par demi lit.

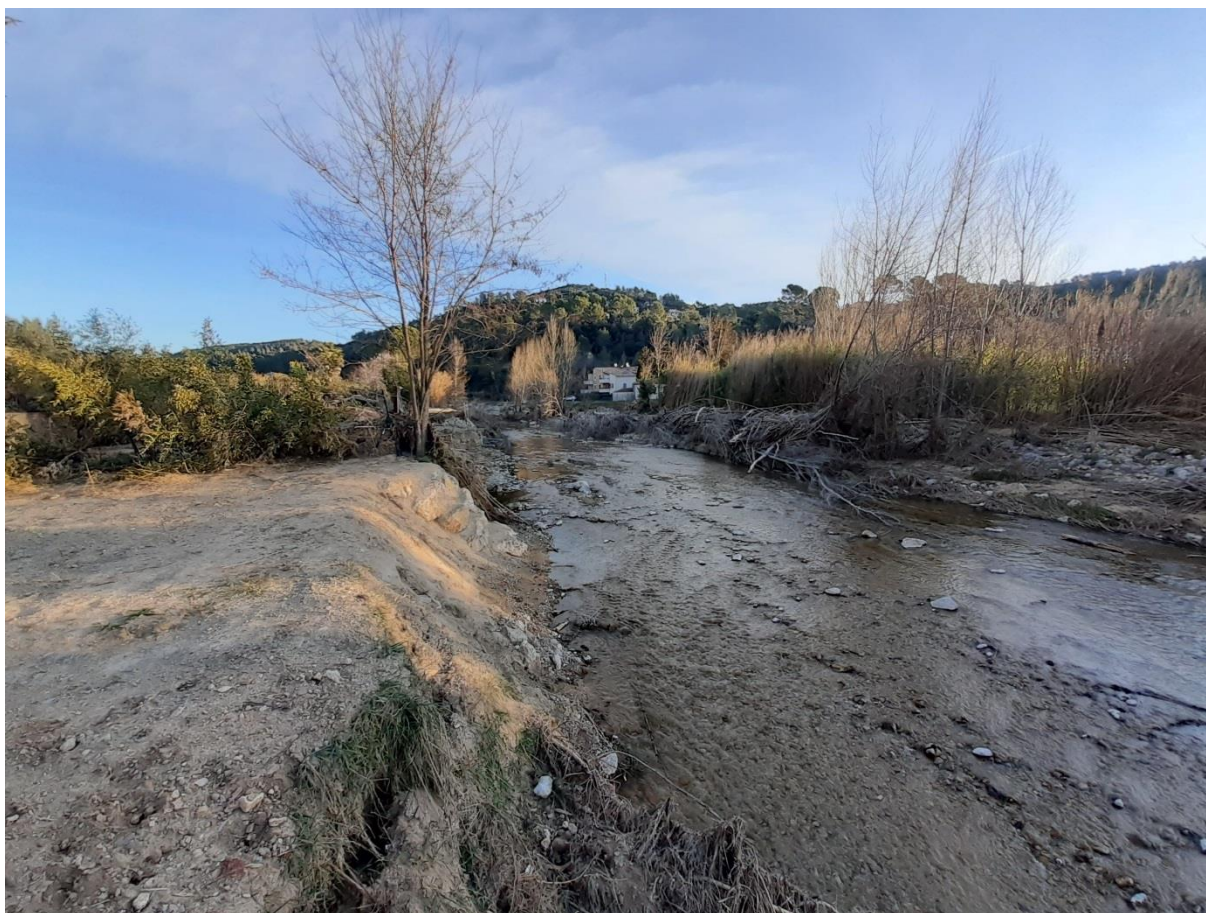
Figure 21 : Photo post crue Novembre 2019

Un entretien régulier de la végétation au sein du lit mineur est préconisé pour faciliter l'écoulement des crues dans la traversée du village (rapport de phase 2). Ces interventions ont pour objectif principal la préservation de l'efficacité hydraulique du lit en limitant la taille et la densité de la végétation ligneuse (arbres et arbustes) au droit de cette zone urbaine et en amont proche. Elles n'ont pas pour vocation à recevoir du public. Lors de la crue de Novembre 2019, d'importantes accumulations de bois mort se sont notamment formées dans la traversée du village, entraînant une obstruction partielle du lit sur certains secteurs.

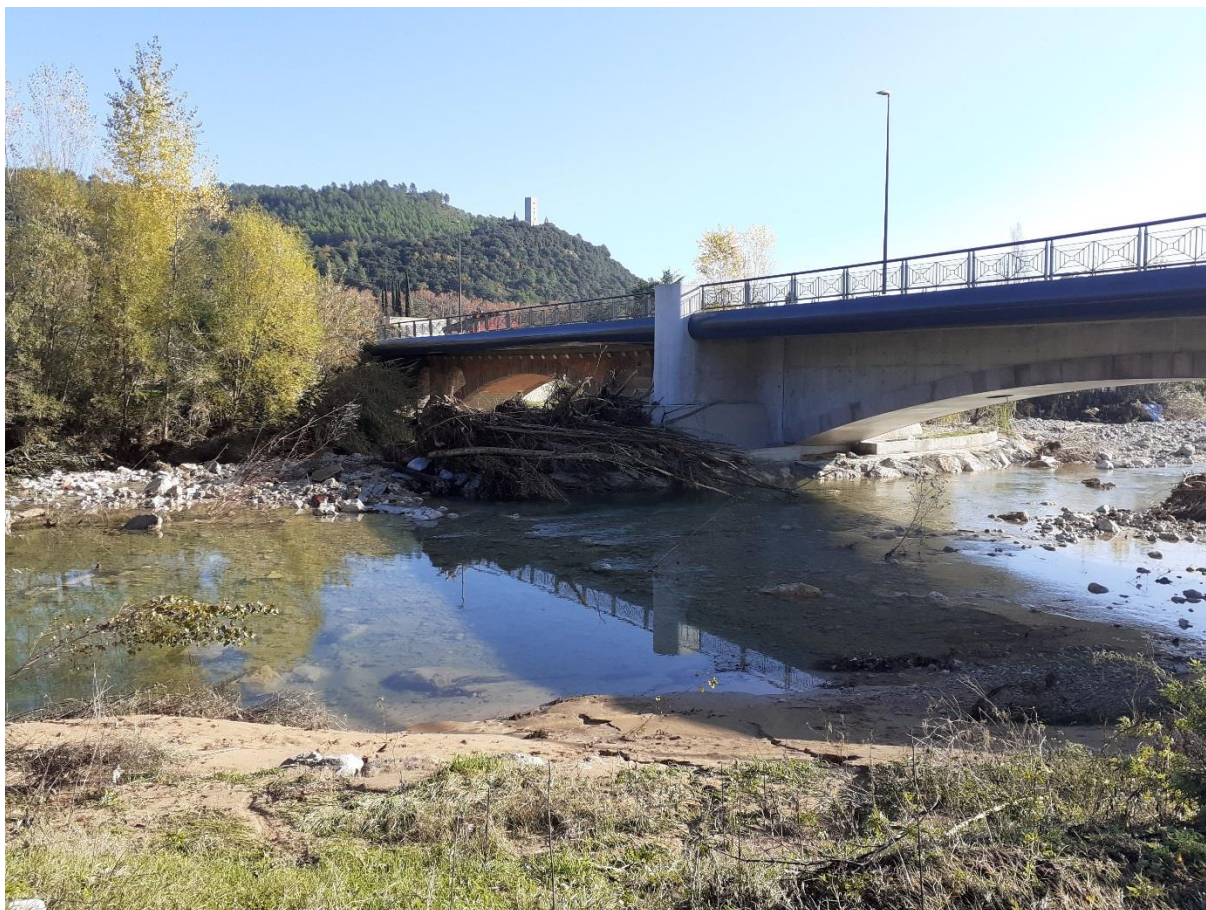
Figure 22 : Exemple d'embâcles amoncelés sur la pile du pont et pouvant être gruté depuis la route.

L'évacuation des troncs et souches devra se faire à l'aide d'engins mécaniques type tracteur forestier avec treuil ou par grutage si nécessaire (embâcles bloqués sur la pile centrale du pont). Dans la mesure du possible, cette opération sera réalisée depuis les berges où lors des phases de mise à sec d'une partie du lit prévu au phasage, voir §5, de manière à limiter au maximum l'intervention en eau.

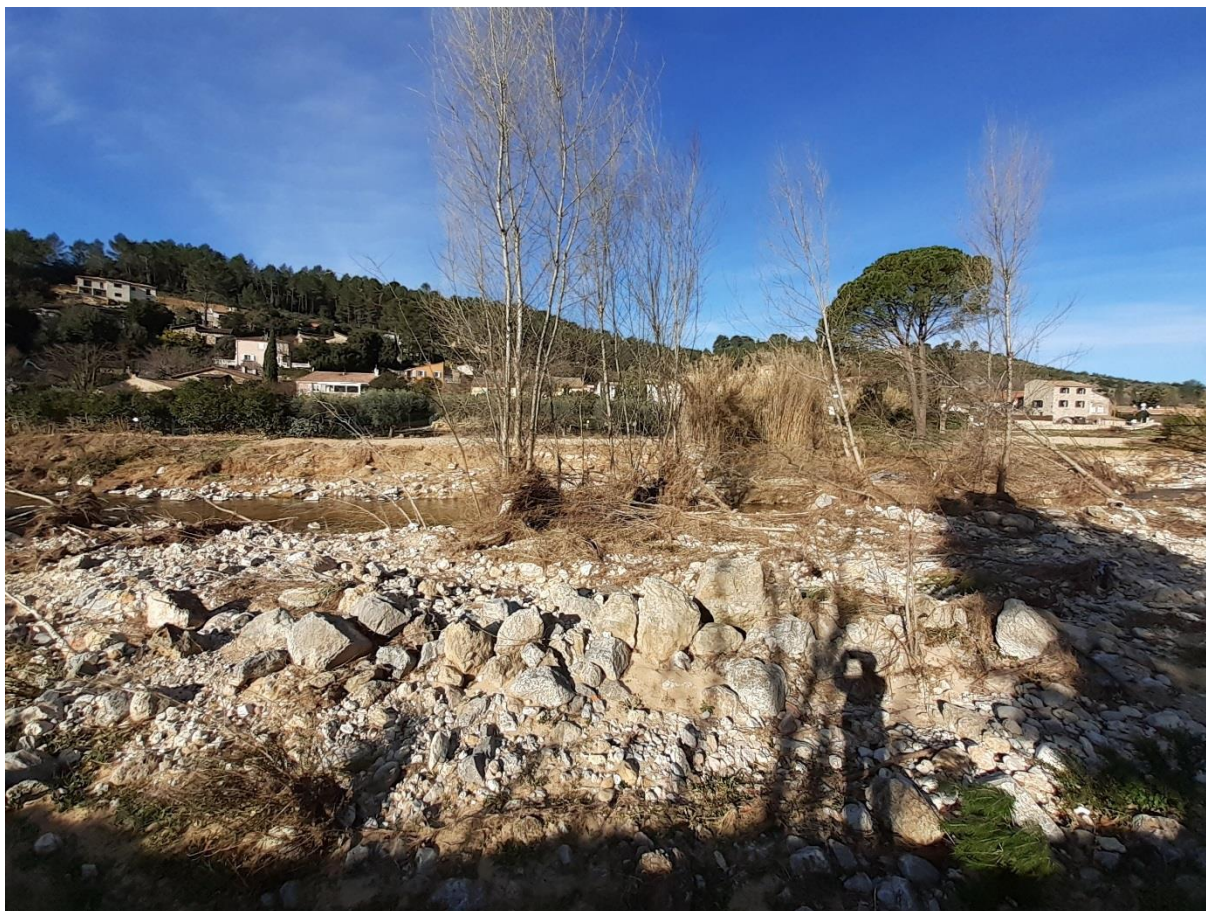
Figure 23 : Exemple de végétation présente dans le lit de la rivière à supprimer.

Dans un second temps, la végétation non adaptée et installée sur certains atterrissements au fond du lit sera supprimée en partie. L'objectif de cette opération étant :

Après dévégétalisation sélective des secteurs concernés, une scarification éventuelle de certains atterrissements sera réalisée à l'aide d'un boteur équipé de 5 dents de manière à déstabiliser l'armure et une partie de la sous-couche sur 0,30m pour enlever les racines en surface. Cela permettra à la fois une remobilisation plus facile des alluvions et un développement moins rapide de la végétation sur ces atterrissements.

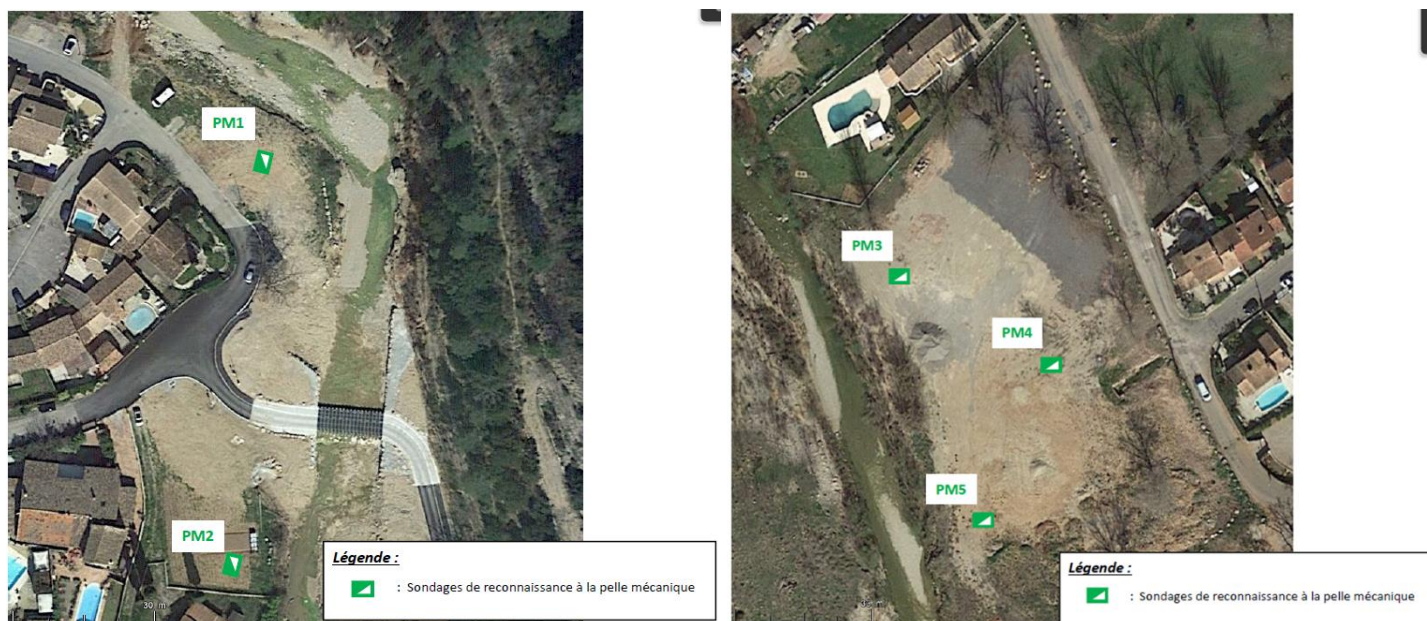
Figure 25 : Localisation des sondages réalisés

Dans le cadre de la campagne géotechnique réalisée en 2019, 5 sondages à la pelle mécanique ont été réalisés pour permettre le prélèvement d'échantillons de sol et l'analyse en laboratoire. L'implantation des sondages s'est faite dans les zones futur de terrassement où le risque de présence de polluants a été jugé le plus fort du fait des activités anthropiques passées.

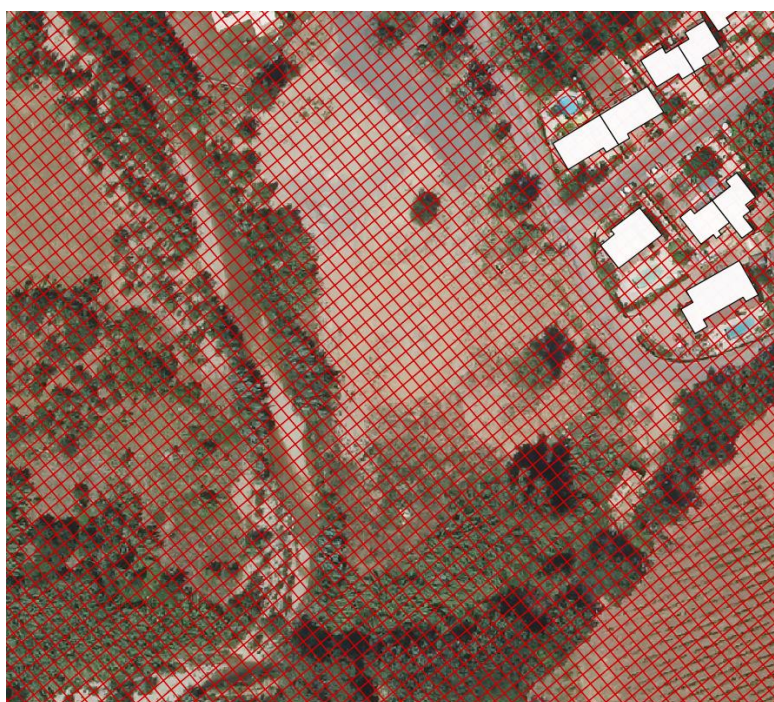
Figure 27 : Représentation du maillage du modèle

Il est important de noter que pour des raisons de temps de calcul acceptables, le maillage du modèle hydraulique, soit la discrétisation spatiale du territoire étudié en un ensemble de carré contigus appelés maille, est de 3x3 mètres. A titre d'information, les temps de calculs sont de presque 48 heures pour chaque occurrence de crue simulée. Le progiciel utilisé, XPSWMM, ne nous permet pas dans ce cas de figure de réaliser un maillage adaptatif, c'est-à-dire de réduire ou augmenter la taille des mailles sur des secteurs ciblés.

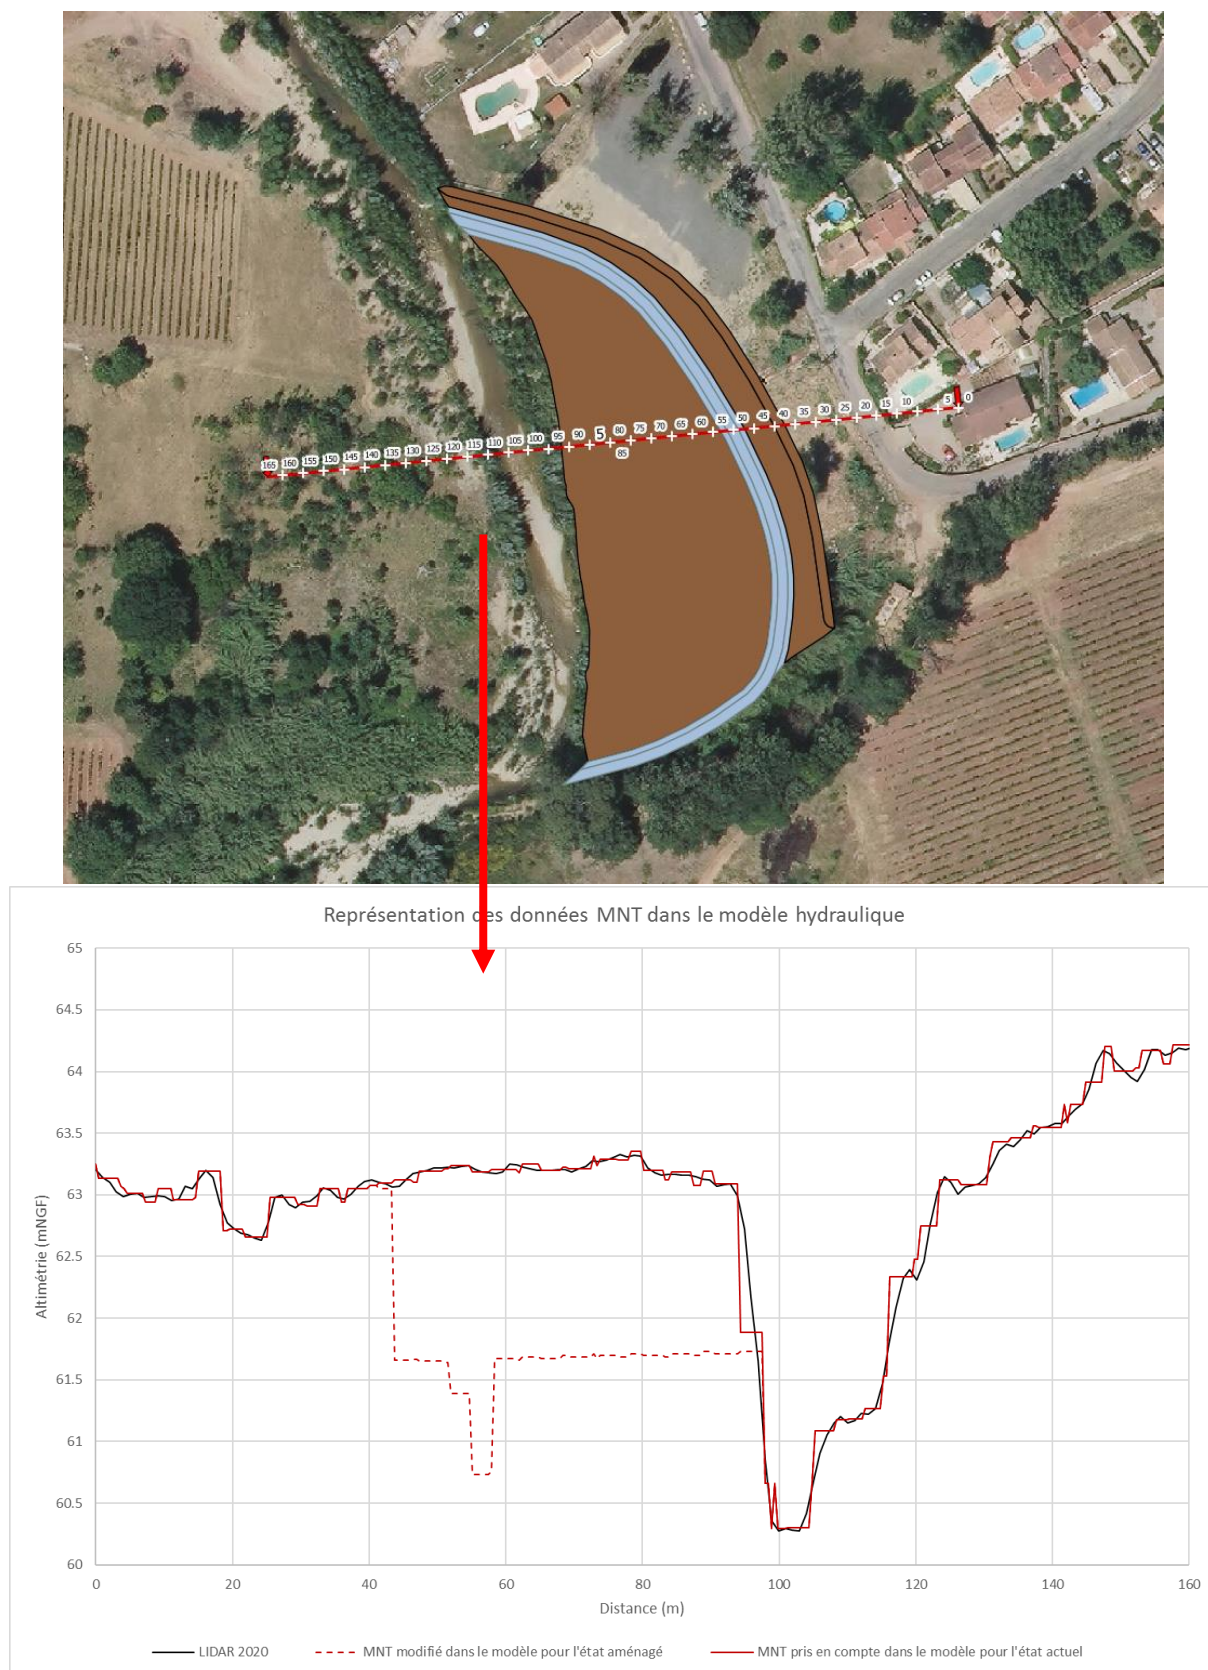
Figure 28 : Représentation des données MNT dans le modèle au niveau de la zone humide.

La prise en compte des aménagements dans le modèle hydraulique est réalisée par transformation du Modèle Numérique de Terrain (LIDAR 2020).

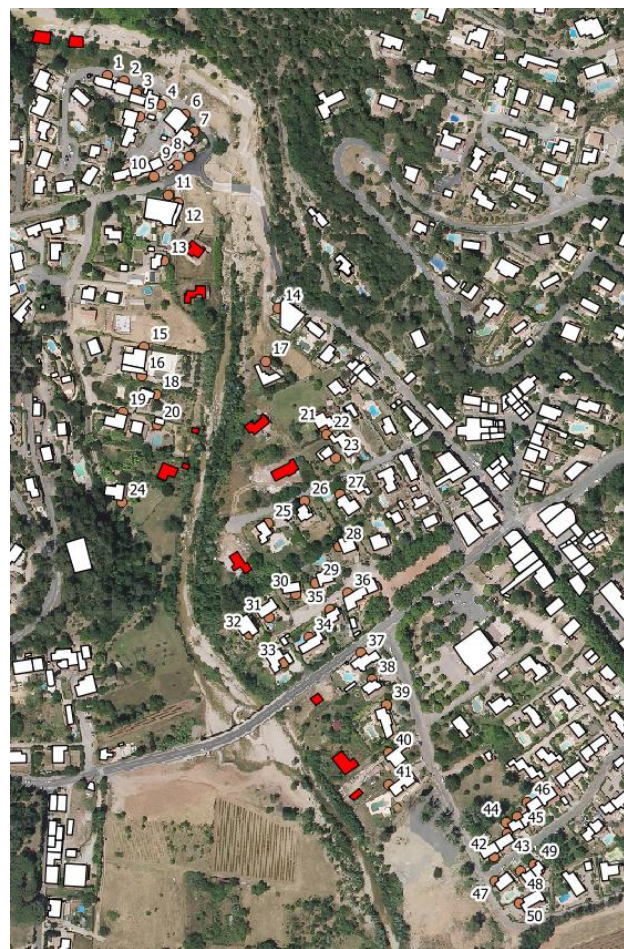
Figure 33 : Evolution des hauteurs d'eau sur l'habitat.

Identification des habitations impactées (numérotées) – Les bâtiments en rouge sont les bâtiments supprimés suite à la crue de Juin 2010.

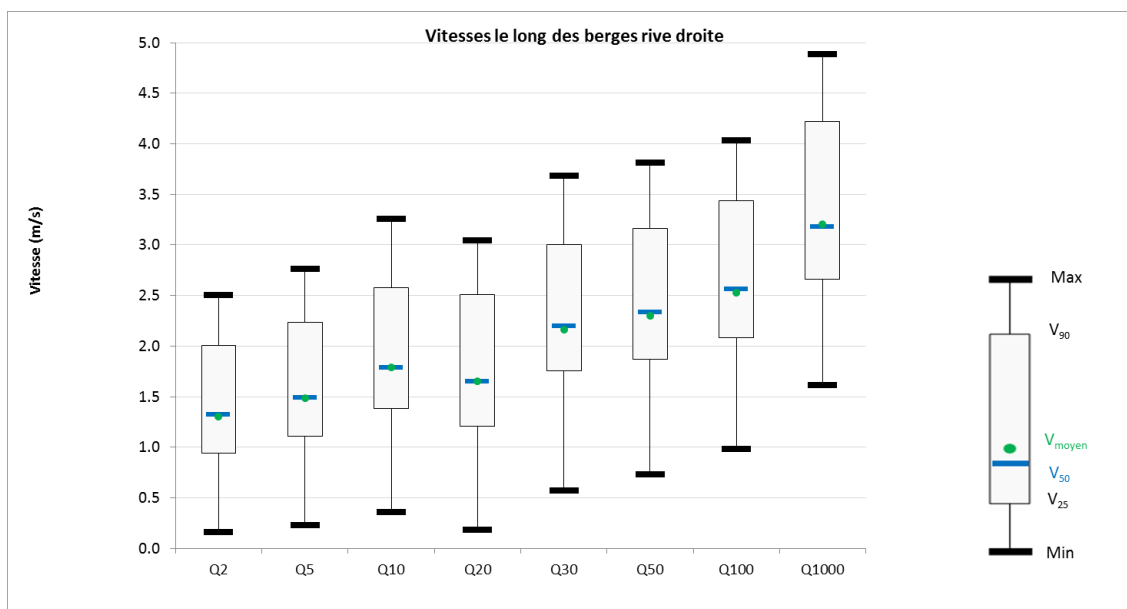
Le long des berges les vitesses moyennes évaluées par le modèle sont représentées sur le graphique ci-dessous.

- ▶ Crue fréquente à moyenne (Q2 à Q10) : 1.30 à 1.80 m/s
- ▶ Crue rare (Q20 à Q100) : 1.65 à 2.50 m/s

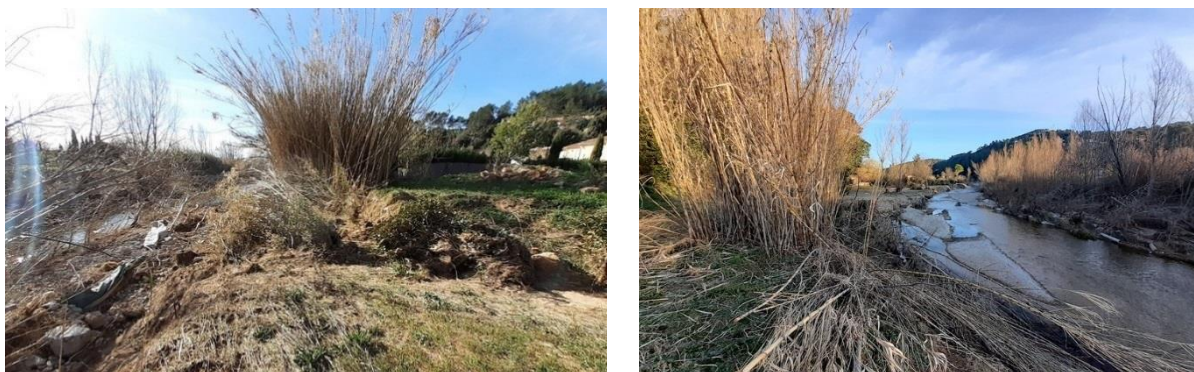
Dans la traversée de la commune, et suite à la dernière crue de Novembre 2019, on y trouve principalement des massifs de cannes de Provence qui encombrent les rives et constituent un écran végétal dense par endroits.

Figure 35 : Etat de la végétation aux abords immédiats de la rivière dans la traversée de la commune.

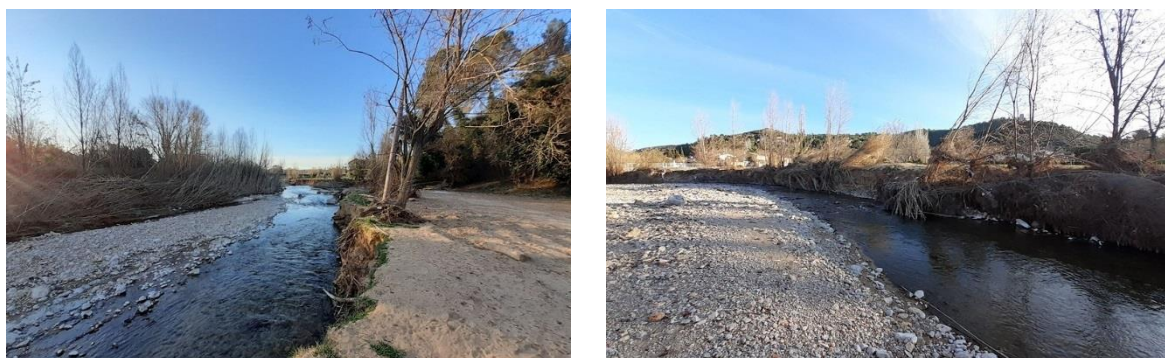
Figure 36 : Même en hiver le lit de la rivière présente un aspect assez aride avec les rives et berges de galets ou de gravières.
