RESTAURATION MORPHOLOGIQUE DE LA FLORIEYE DANS LA TRAVERSEE DE TARADEAU

PHASE 3 : REALISATION DE L'AVP ET INTEGRATION DE L'ETUDE PAYSAGERE

Août 2020

SYNDICAT MIXTE DE L'ARGENS

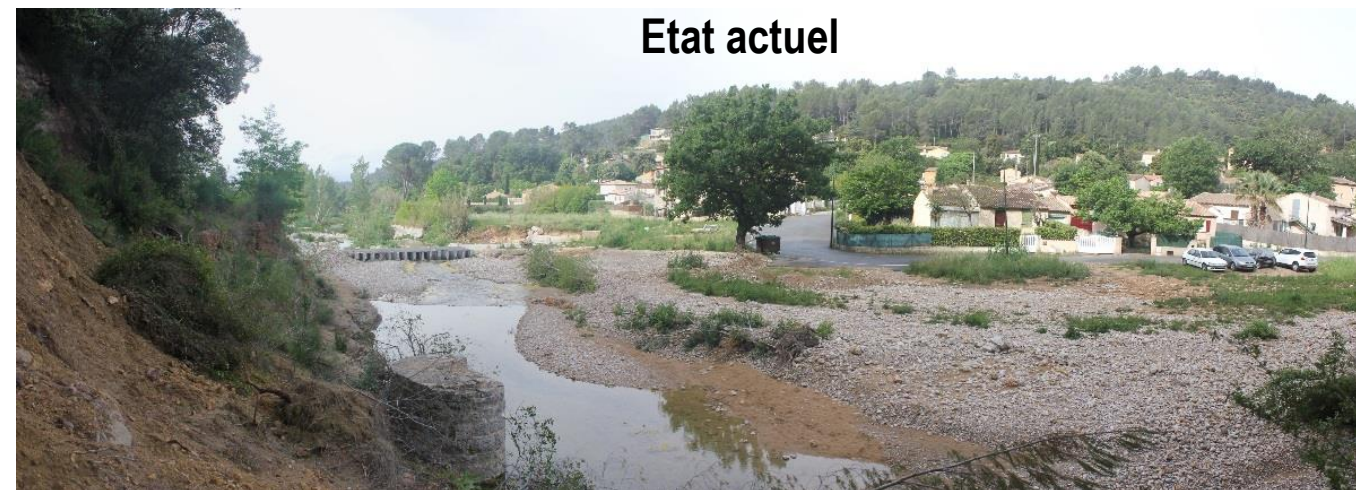
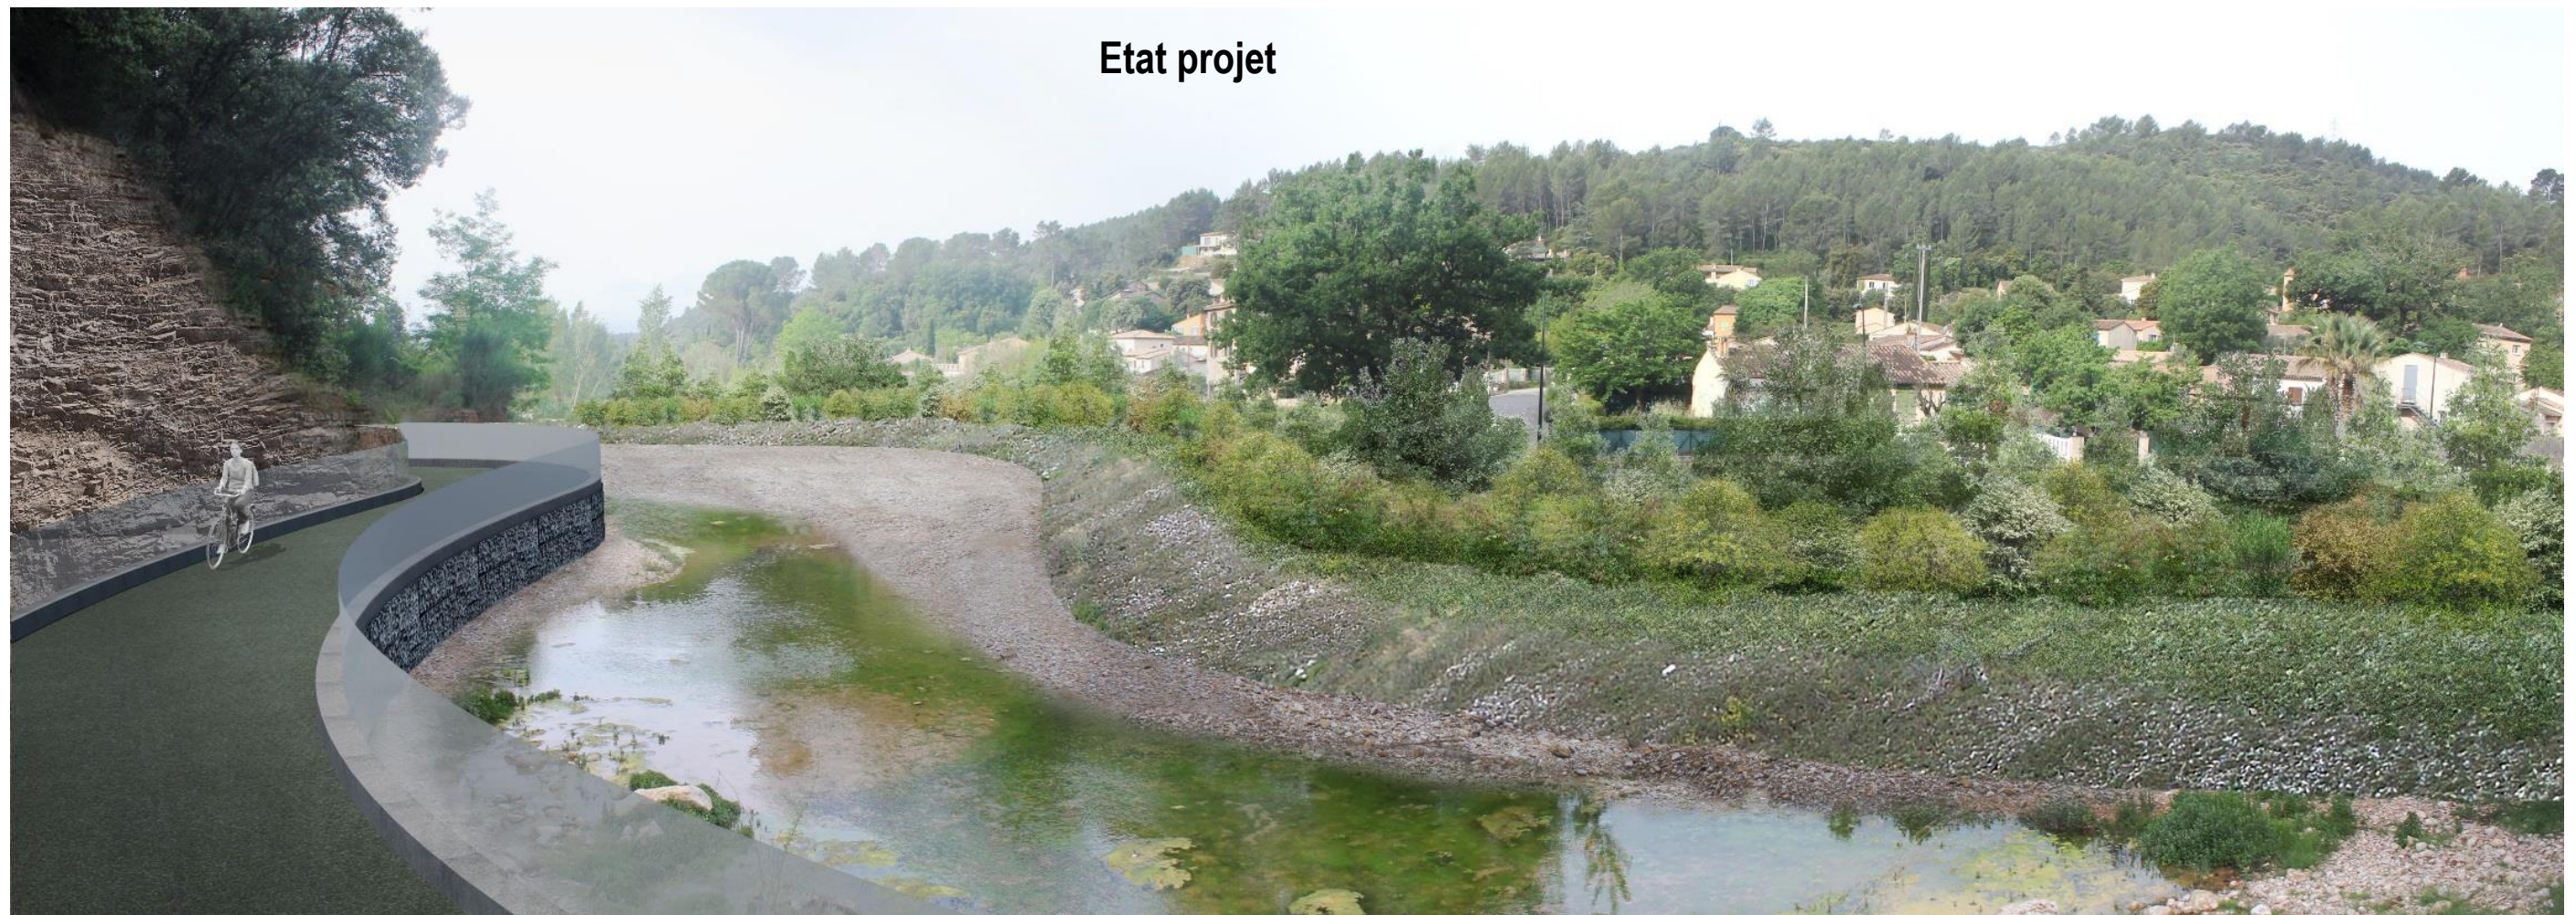
Photomontage 1 vue depuis le chemin de desserte du hameau Saint Joseph en rive gauche

3 photomontages sur trois secteurs prédéfinis permettent de visualiser les aménagements de la rivière après travaux.

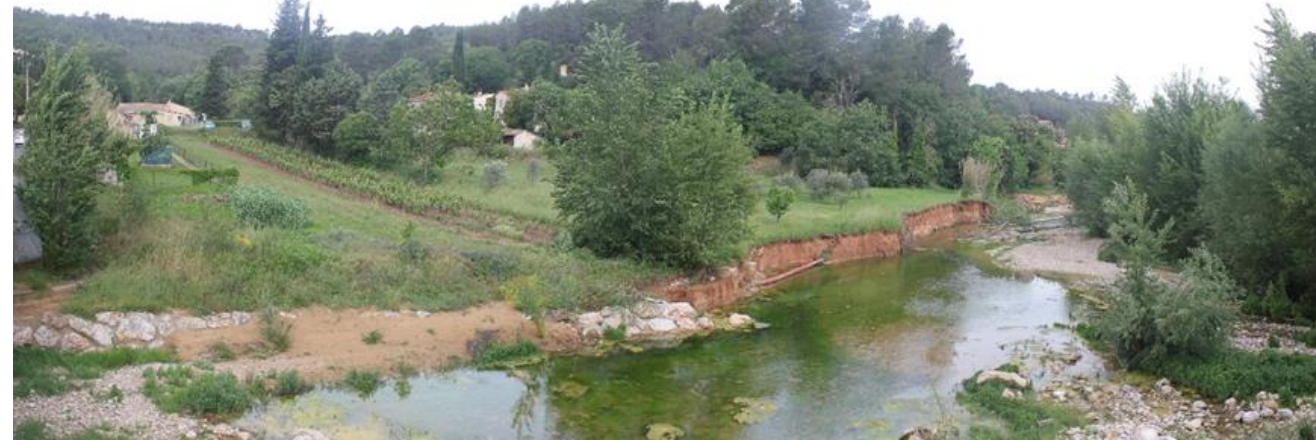
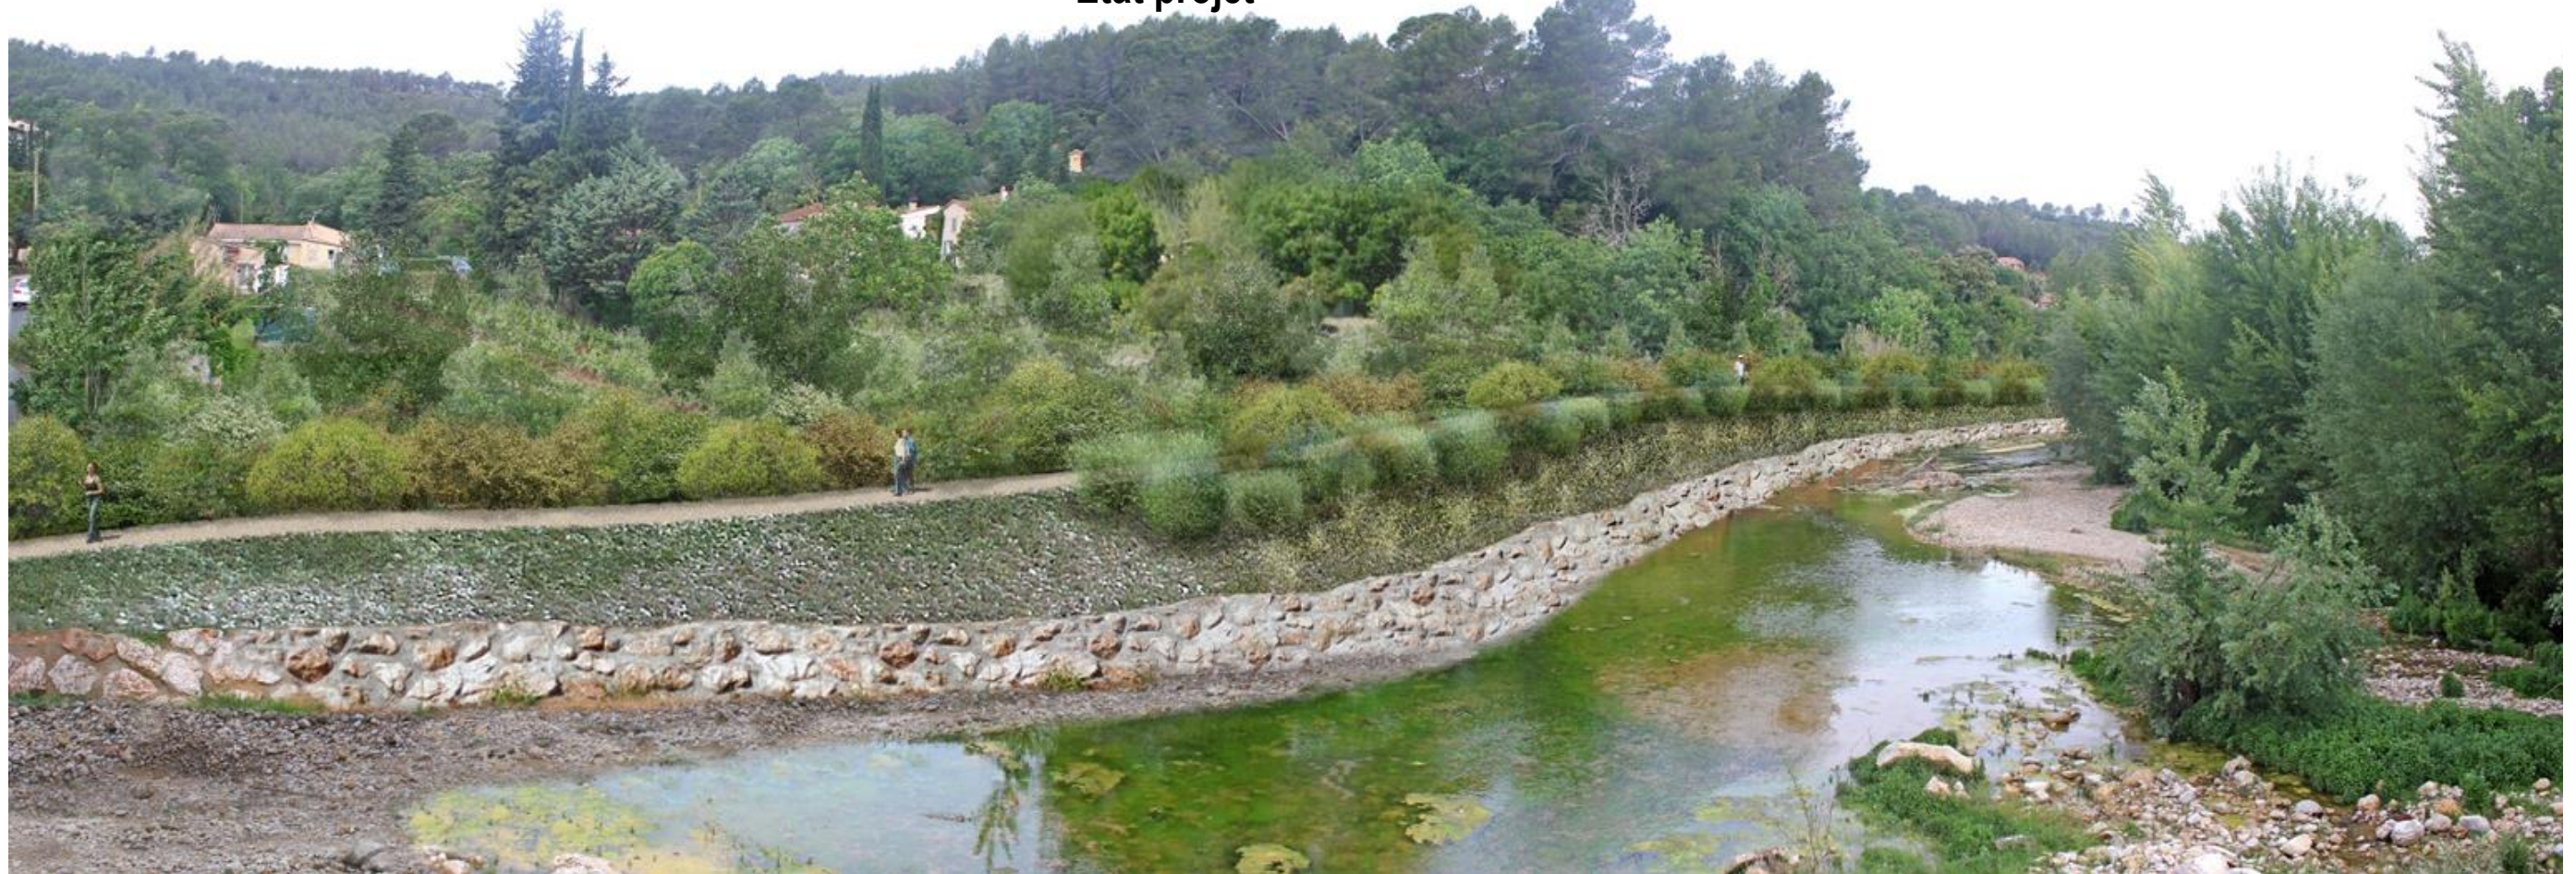
Photomontage N° 2 le cours d'eau vu vers l'amont depuis le pont sur la RD 10

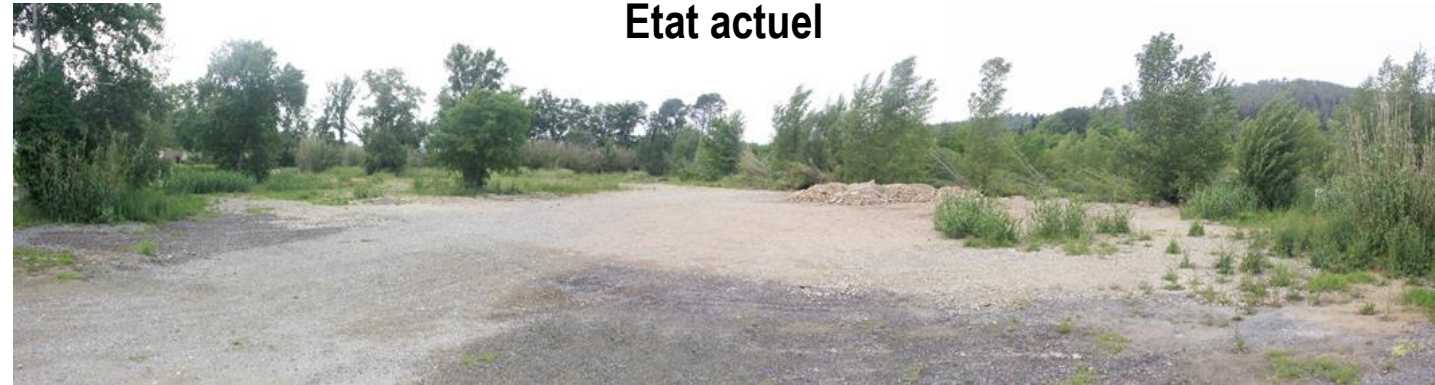
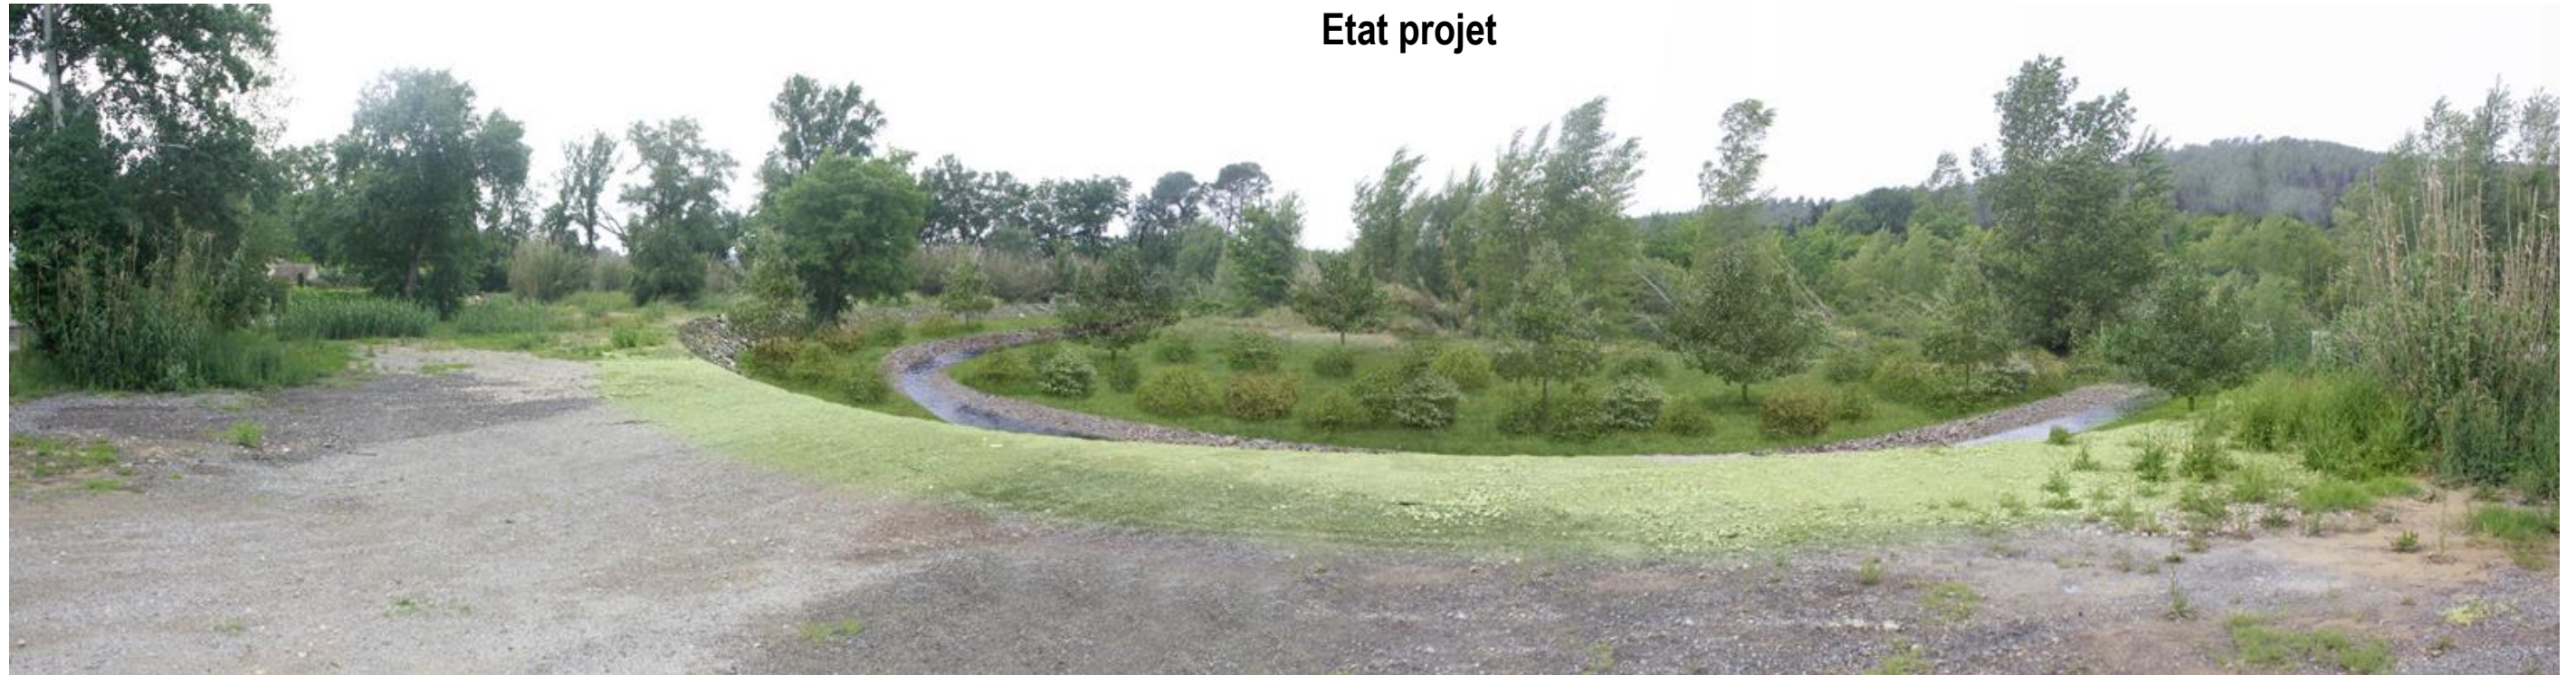
Photomontage n°3 : vue sur la zone humide recréée dans la partie sud du tracé de la Florièye en traversée de Taradeau

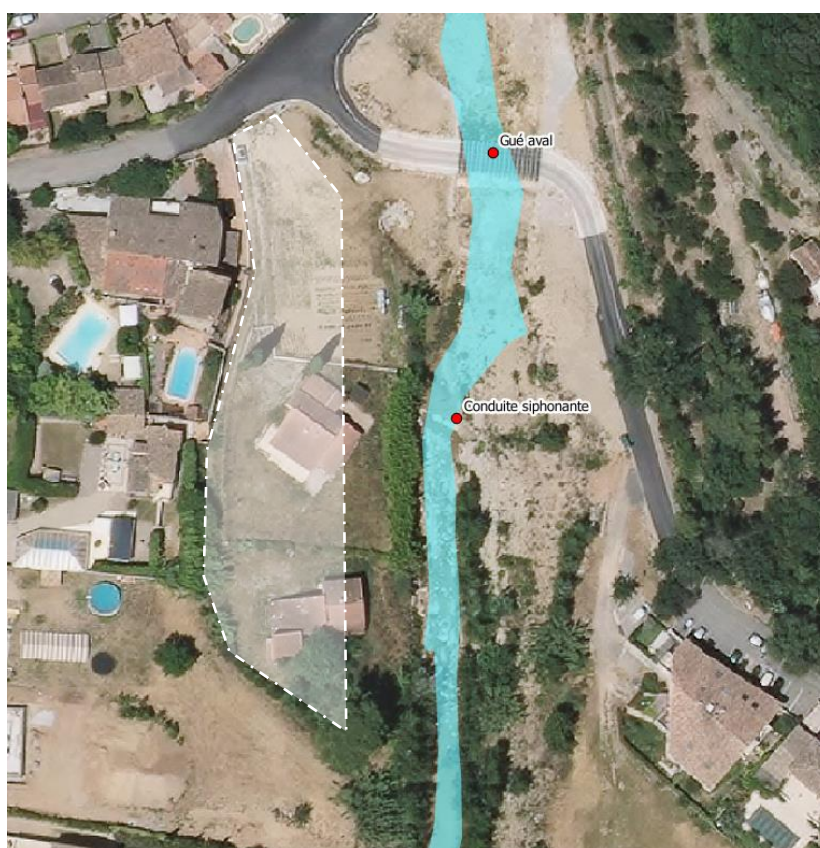
Cette zone permet un accès aisé aux différentes zones de travaux et sa superficie importante permet le stockage de l'ensemble des engins en fin de journée.

Etant situé en zone inondable, une surveillance des conditions météorologiques sera imposée pour permettre l'évacuation de la zone en cas de crue.

Figure 43 : Zone d'installation de chantier pressentie
