AMÉNAGEMENT DU LITTORAL DE LA PLAINE DU CEINTURON

Mission d'étude et de maîtrise d'œuvre

EXAMEN AU CAS PAR CAS – NOTE DE PRESENTATION

Affaire : CORTPMCENT 45-2019
Référence du document : REG-EXA-02-0
Avril 2021

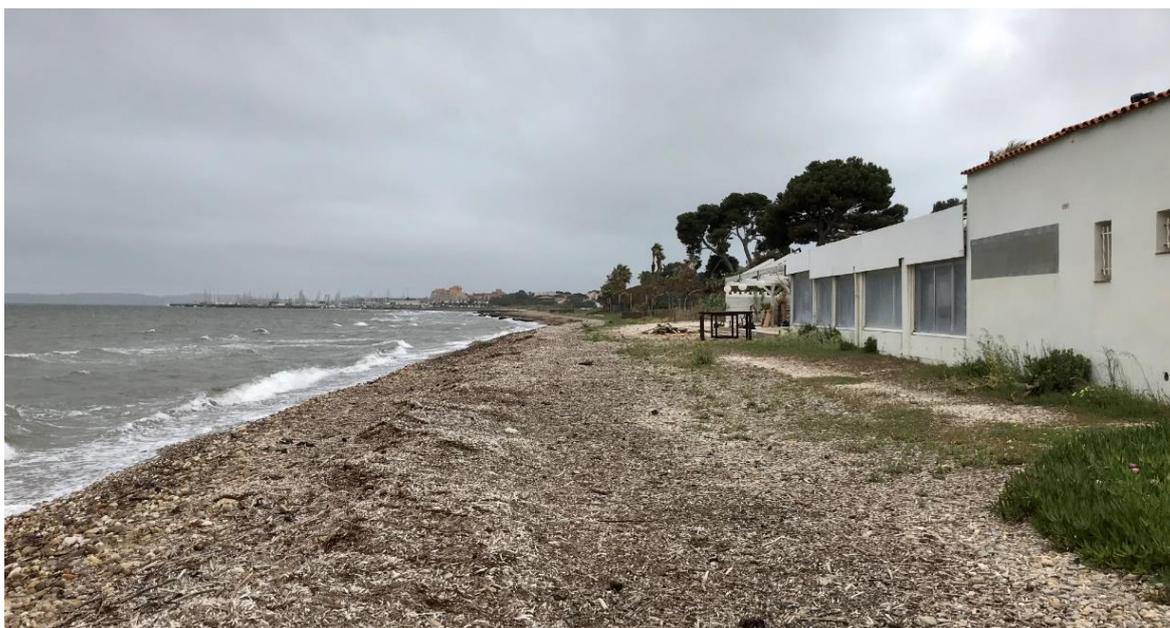
Figure 3 : Vue du secteur Ceinturon Sud depuis les bâtiments en limite du secteur Ceinturon Plein-Sud

- ▶ **Secteur « Ceinturon Sud »** : Plage d'abord très large depuis le Sud, adossée à la digue du port Saint-Pierre, dont la laisse est constituée d'un mélange de sable et de galets et le haut de plage principalement de sable. Les deux bâtiments au Nord du secteur sont impactés par les coups de mer et subissent une forte érosion.

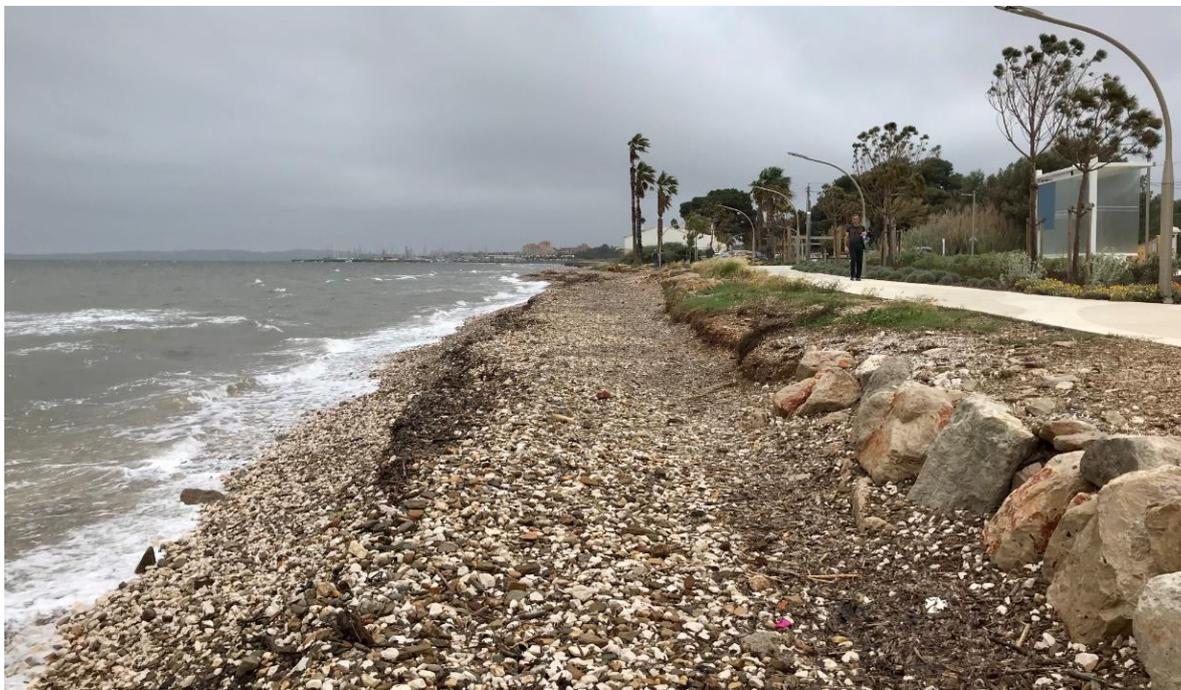
Figure 4 : Vue du secteur Ceinturon Plein-Sud en direction du Sud au niveau de l'élargissement de plage (transition talus en enrochements – plage)

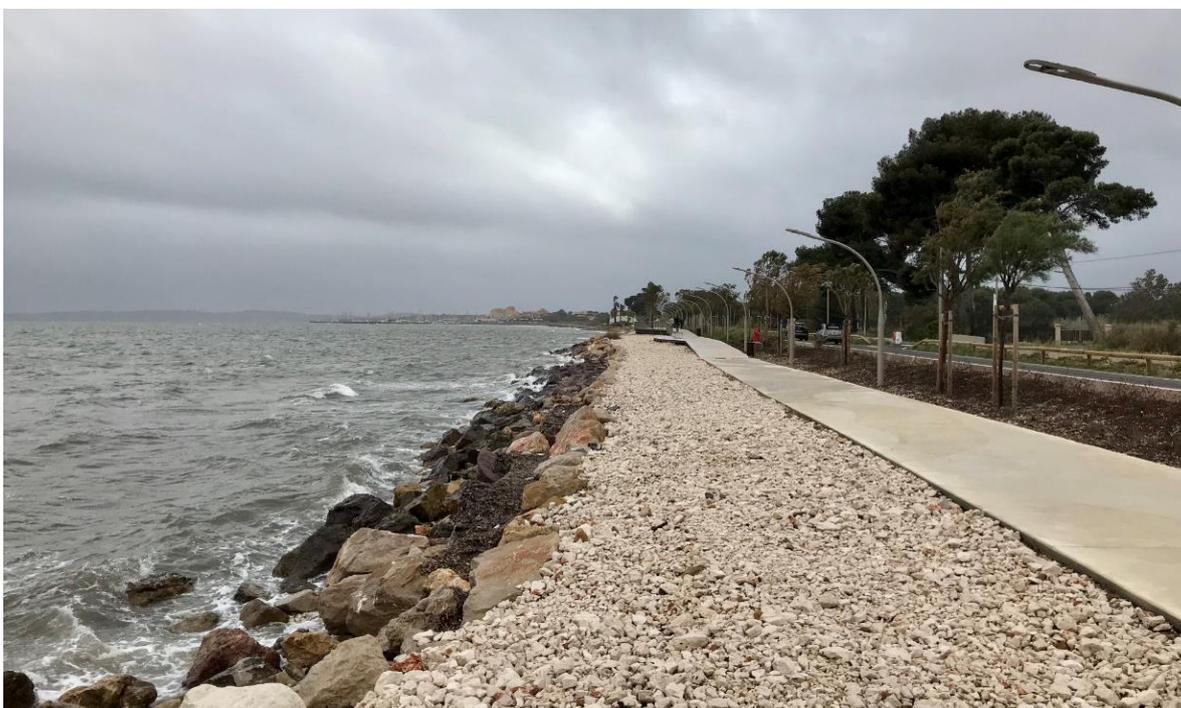
Figure 5 : Vue du secteur Ceinturon Plein-Sud en direction du Sud au niveau de la nouvelle promenade avec talus enrochements (absence de plage)

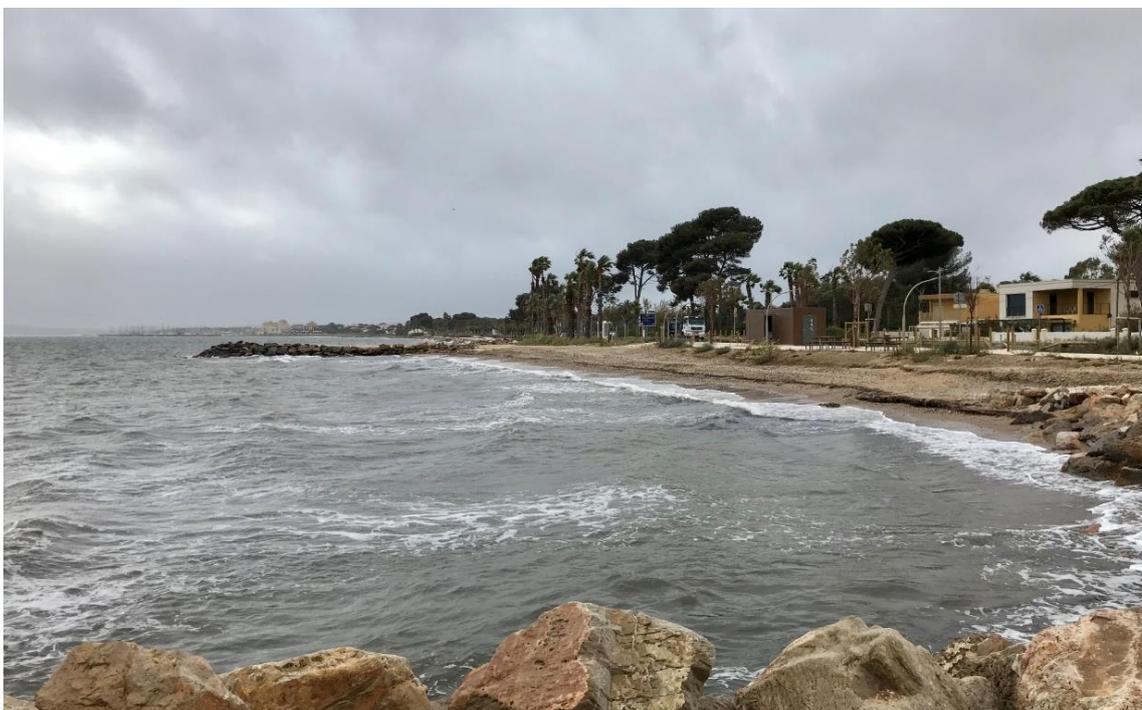
Figure 7 : Vue en direction du Sud de la dernière plage du secteur Ceinturon Nord avant le secteur Ceinturon Plein-Sud (le dernier épi du secteur Ceinturon Nord apparaît en arrière-plan)

- ▶ **Secteur « Ceinturon Nord »** : Il s'agit d'une zone aménagée constituée de 4 épis entre lesquels trois plages de largeur variable s'intercalent devant un talus en enrochements protégeant la route départementale 42. Ces plages, composées de sable et de galets, sont plus large dans leur partie Sud (transit Nord-Sud bloqué par chaque épi). Cette zone semble moins souffrir de l'érosion même si la largeur irrégulière des plages peut conduire à des submersions localisées du haut de plage.

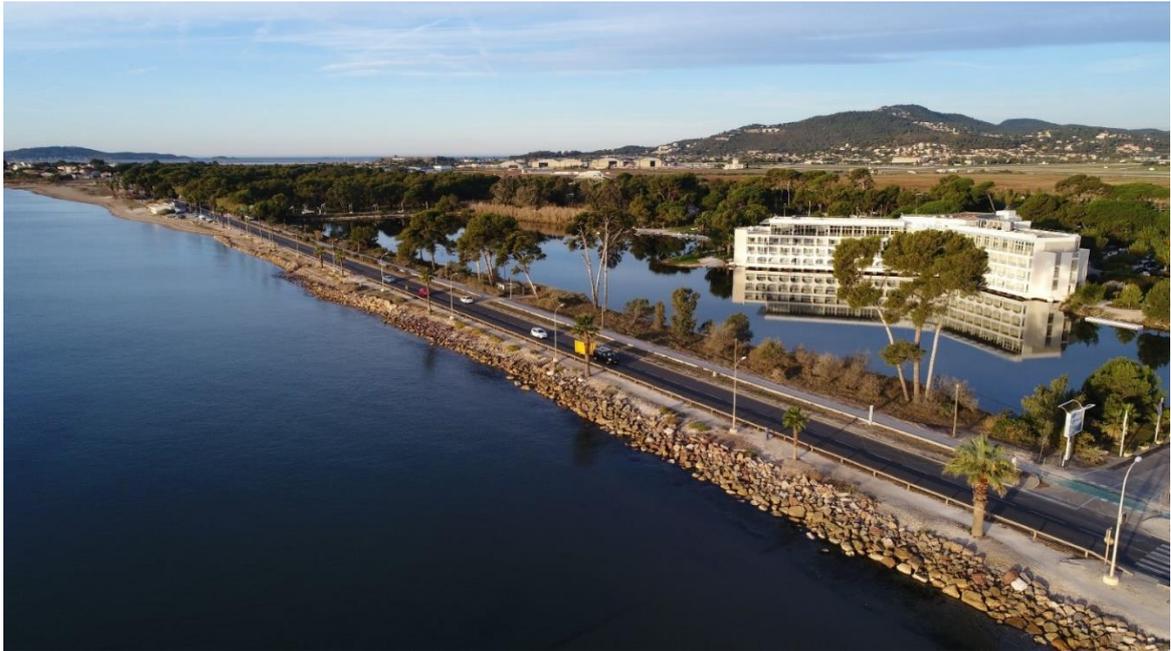
Figure 8 : Vue aérienne du boulevard de la Marine avec sa protection de talus en enrochements - 2008

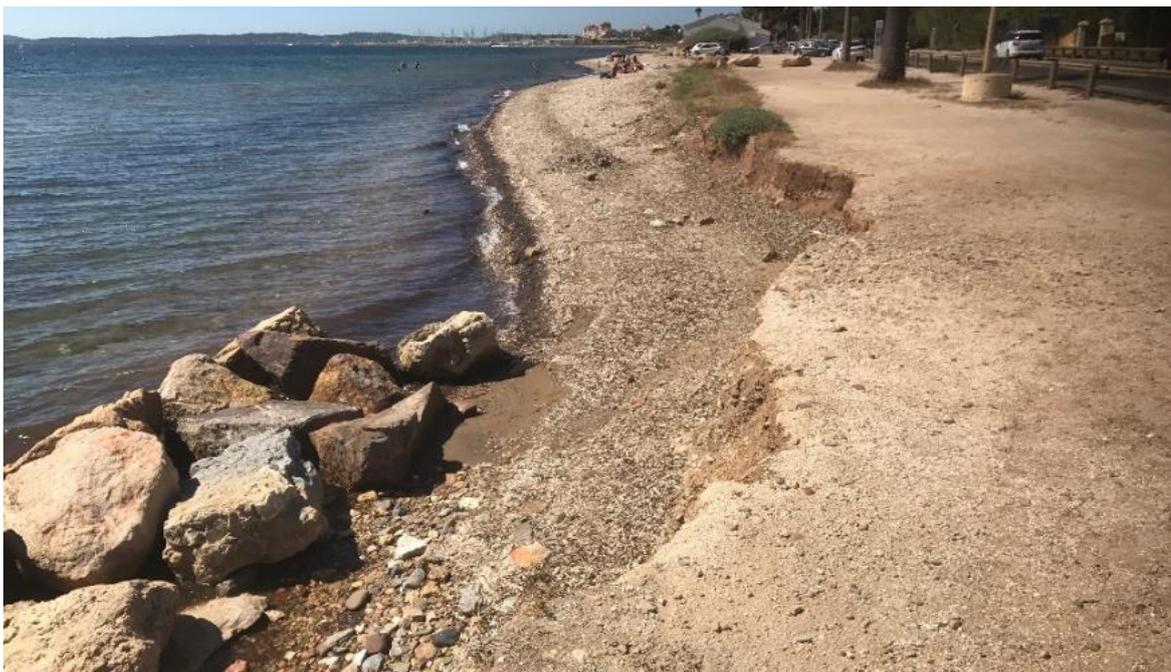
Figure 9 : Photographie de l'érosion du trait de côte - 2008

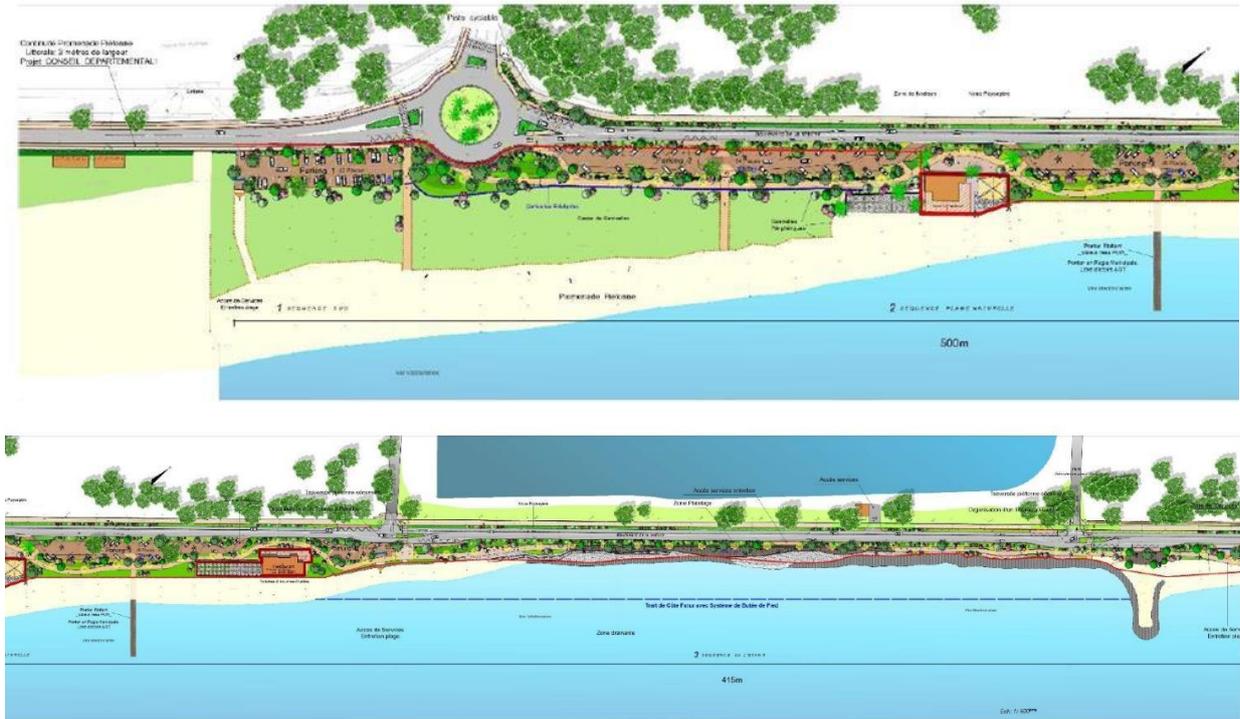
Figure 10 : Plan masse du secteur Nord

Source : Notice APD, Groupement A&TU, Agence GUILLERMIN, CORINTHE Ingénierie et Biotope, mars 2018

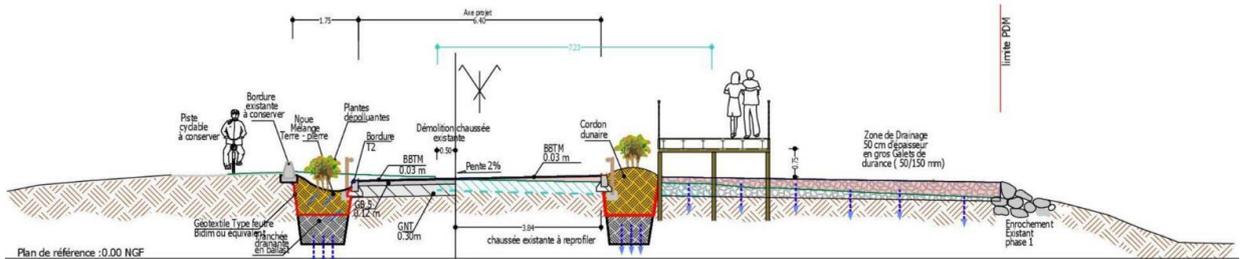
Figure 11 : Profil type sur la séquence 3 : zone de l'étang – profil mono-pente 2%

Source : Notice APD, Groupement A&TU, Agence GUILLERMIN, mars 2018

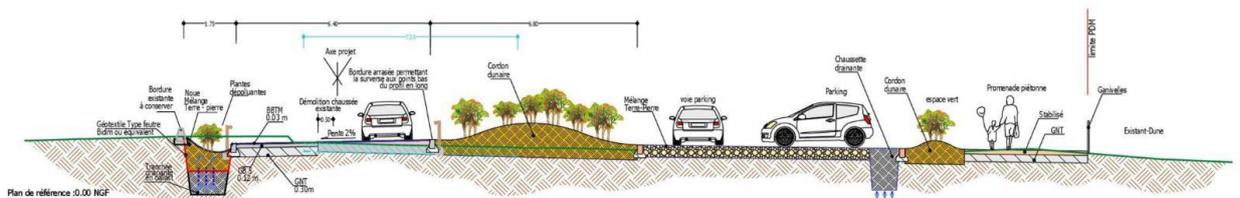
Figure 12 : Profil type sur la séquence 2 : Plage naturelle – profil mono-pente 2%

Source : Notice APD, Groupement A&TU, Agence GUILLERMIN, mars 2018

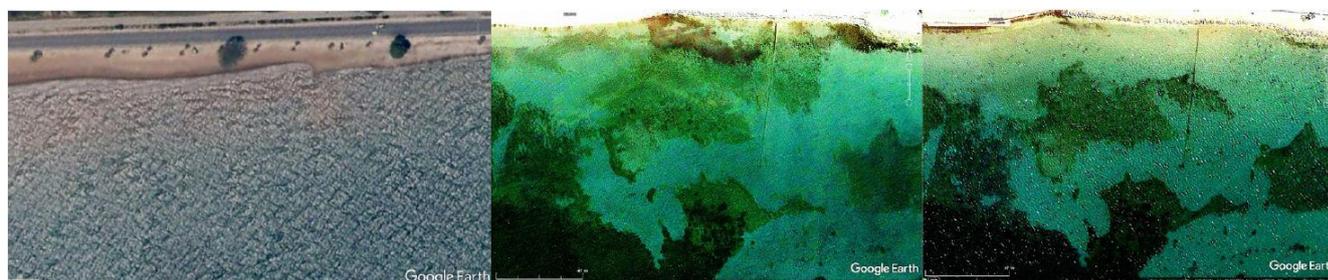
Figure 15 : Image aérienne disponible de gauche à droite 2008 – 2016 – 2018

L'analyse comparée des vues de mai 2016 et de janvier 2018 met en évidence l'herbier de zostères.

Les contours de la tache sont largement modifiés entre 2016 et 2018, traduisant sa forte dynamique et/ou un recouvrement par des sédiments liés à l'érosion de la plage disparue depuis l'arrêt des rechargements de la plage

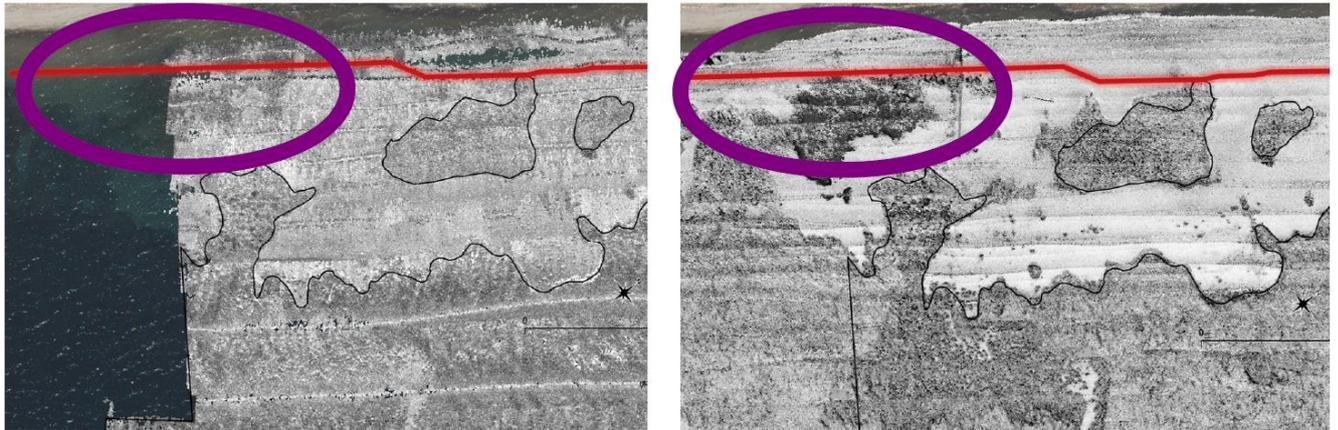
Figure 16 : Comparaison des données sonar avec report des limites trouvées en 2010 ;
À gauche : Mosaïque sonar latéral de 2010 avec limite de l'herbier déterminée en 2010 ;
À droite : Mosaïque sonar latéral de 2020 avec report de la limite de l'herbier déterminée en 2010

La mosaïque sonar latéral acquise en 2020 met en évidence une tache sombre et très contrastée sur le sonar latéral, non visible en 2010.

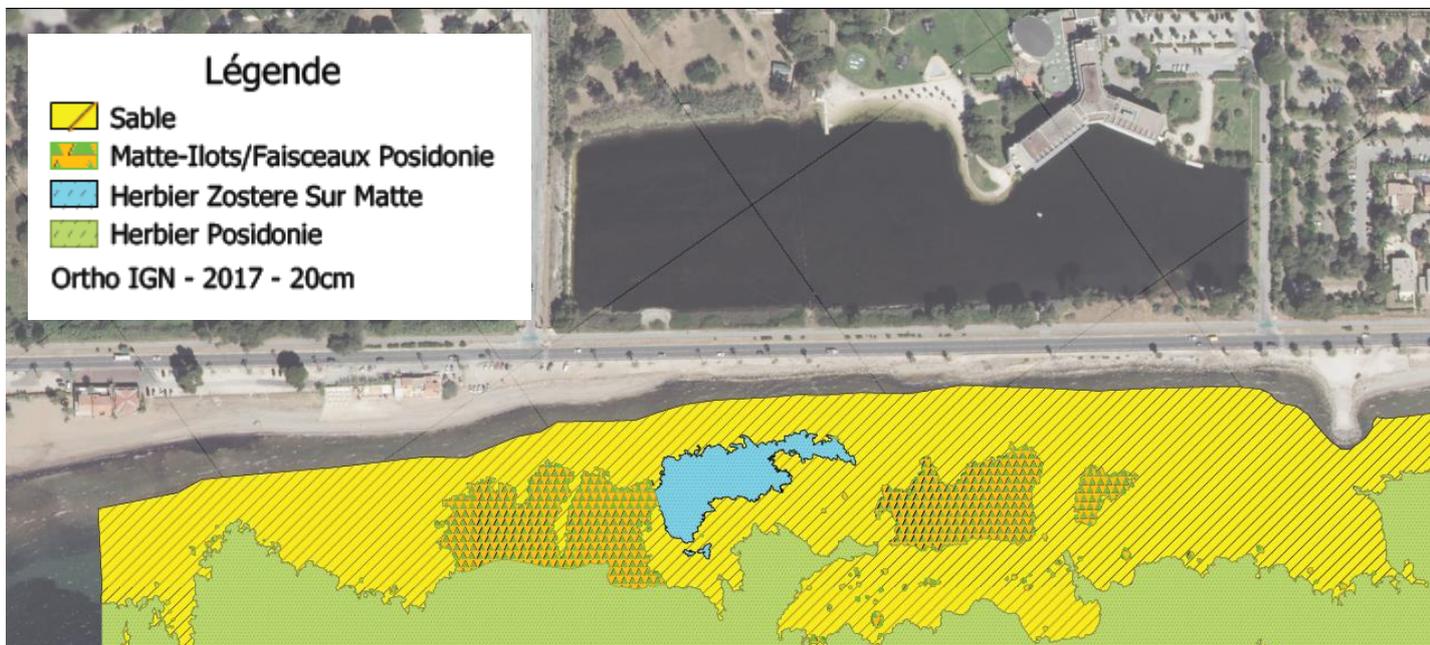
Figure 17 : Cartographie biocénose 2020 @SEMANTIC

La cartographie des biocénoses permet de mettre en évidence les substrats et biocénoses suivants :

- ▶ Substrat sédimentaire,
- ▶ Herbier dense de Posidonies,
- ▶ Matte morte de Posidonies avec présence d'îlots / faisceaux d'herbiers,
- ▶ Matte morte de Posidonies et sable avec présence d'un herbier dense de zostères naines dont la densité diminue sur ses limites.

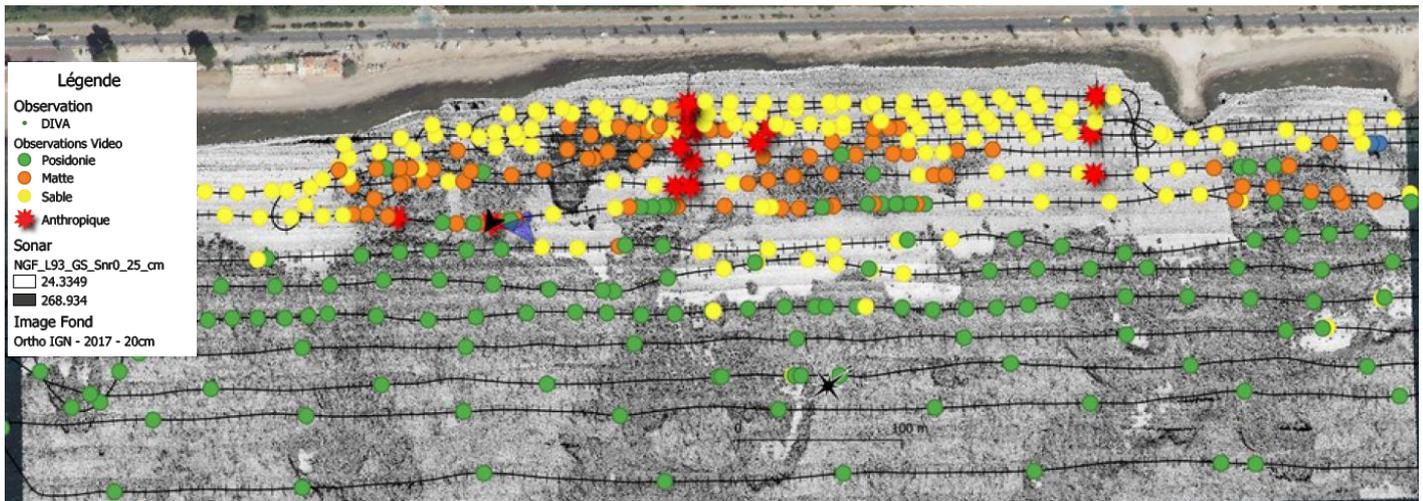
Figure 18 : Relevé géophysique 2020 @ SEMANTIC

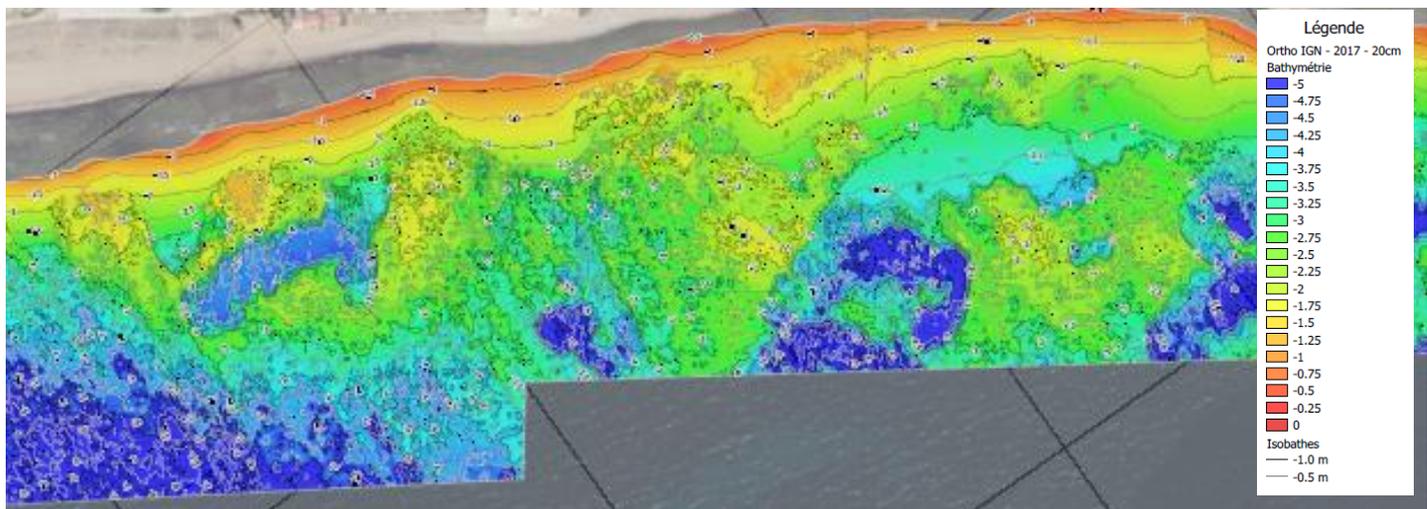
Figure 19 : Bathymétrie 2020 @ SEMANTIC

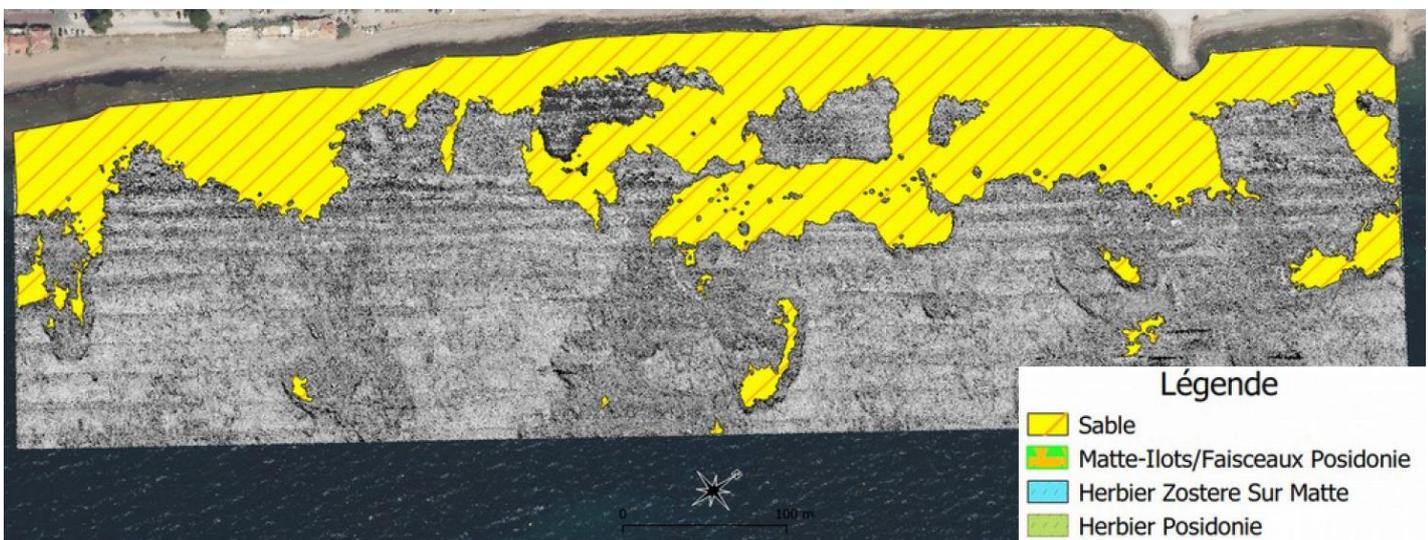
Figure 20 : Les contours des sédiments 2020 @ SEMANTIC

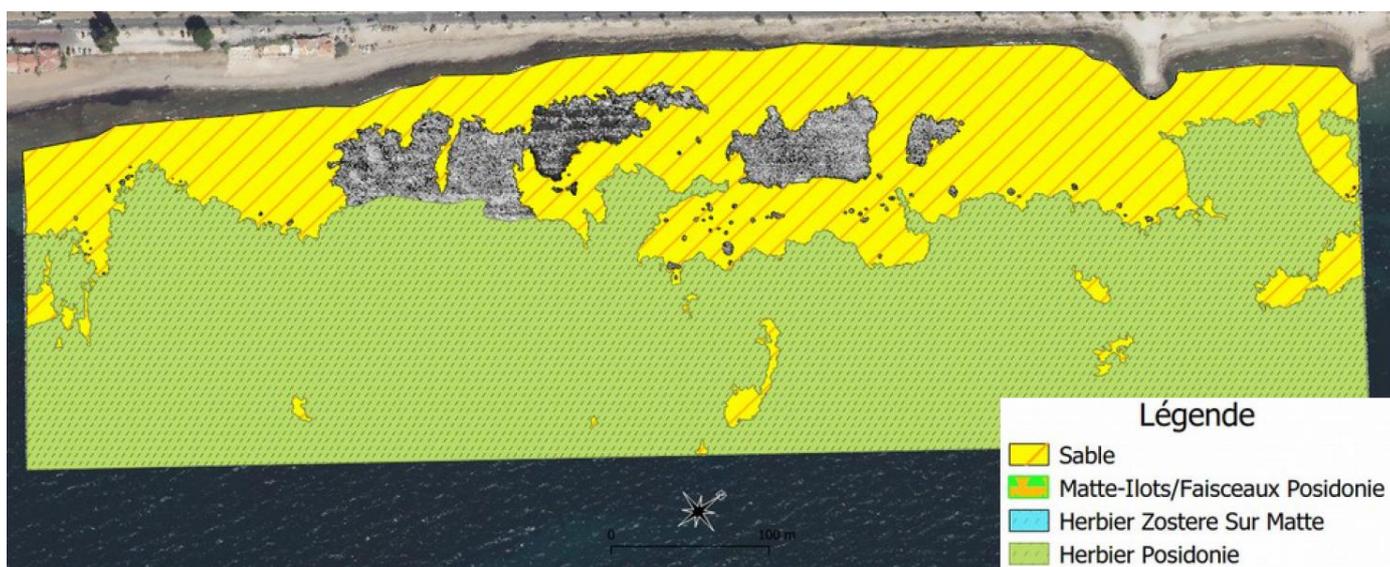
Figure 21 : Les contours du sédiment des herbiers denses de Posidonies 2020 @ SEMANTIC

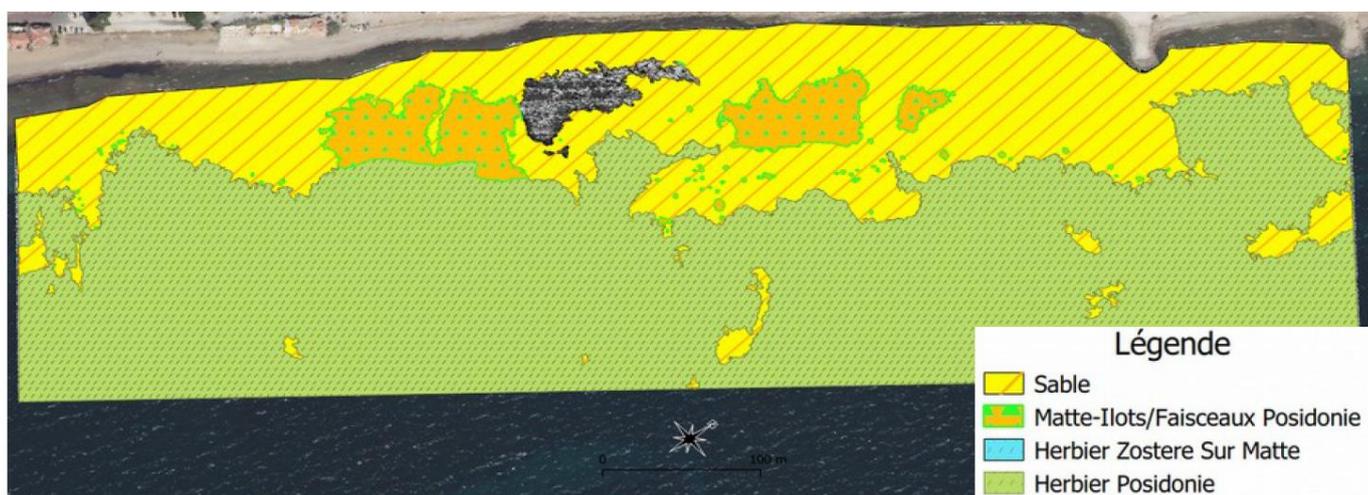
Figure 22 : Les contours du sédiment des herbiers denses de Posidonies des mattes avec présences de faisceaux / îlots d'herbiers de Posidonies

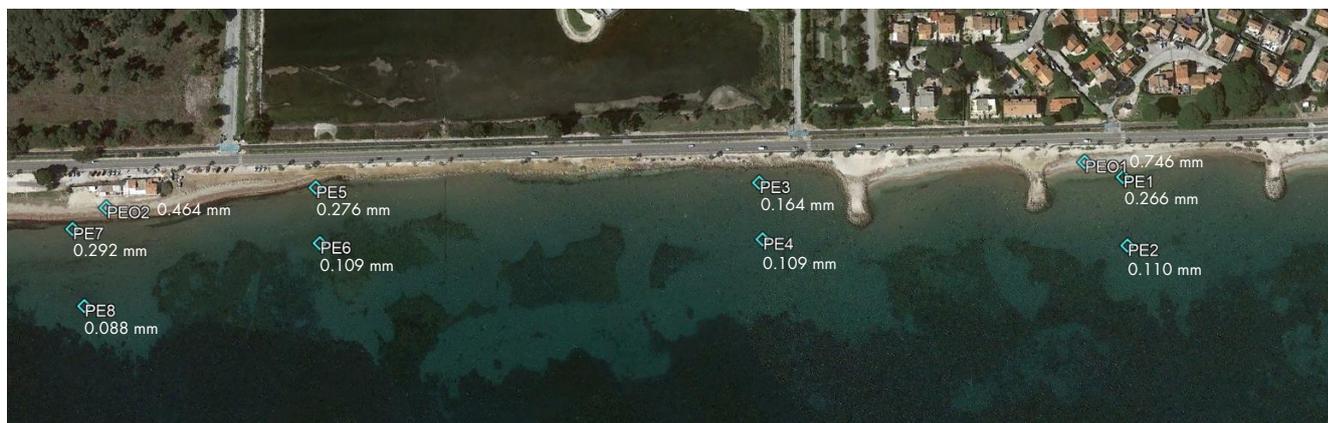
Figure 23 : Diamètre médian (d_{50}) des échantillons de sédiments prélevés et analysés sur les points indiqués

- ▶ Sable grossier (d50 de l'ordre de 0.5 à 1.0 mm) et de nappes de galets sur la plage,
- ▶ Sable fin (d50 entre 0.1 et 0.3 mm) dans les petits fonds (dont emprise projet),
- ▶ Sable très fin (d50 de 0.1 mm et moins) dans les fonds situés au-delà de l'emprise projet.

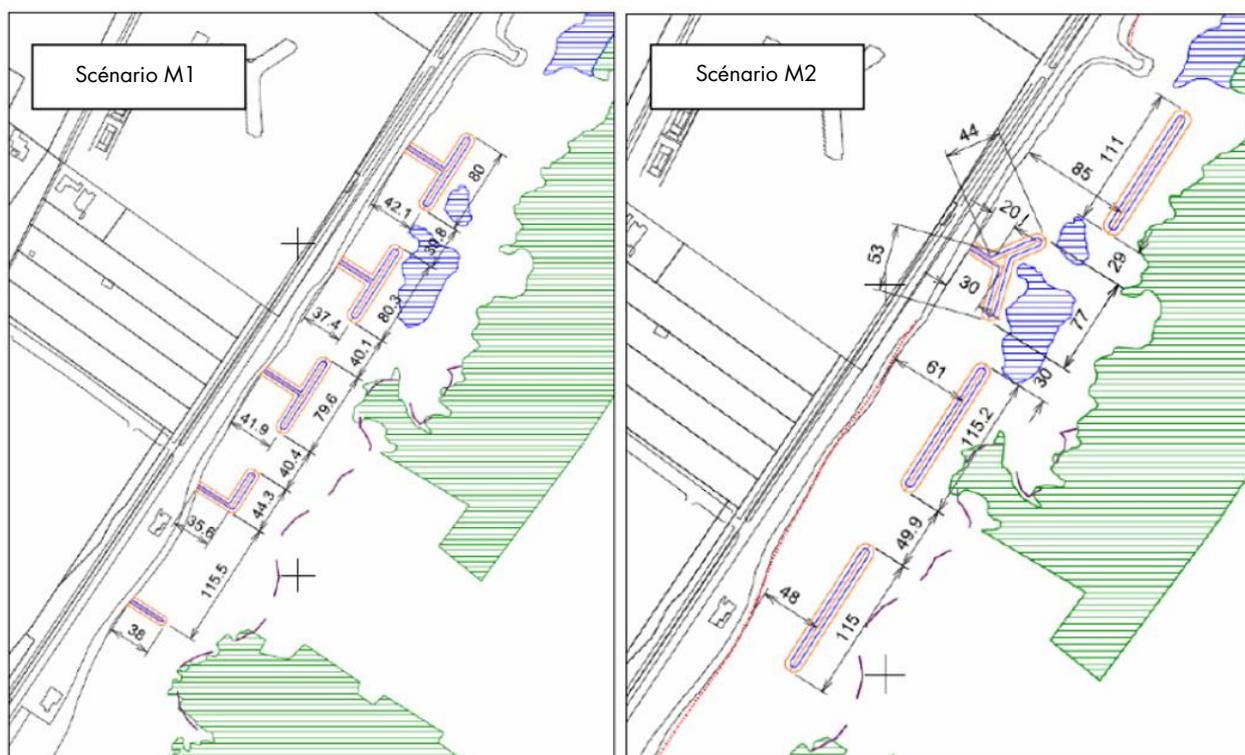
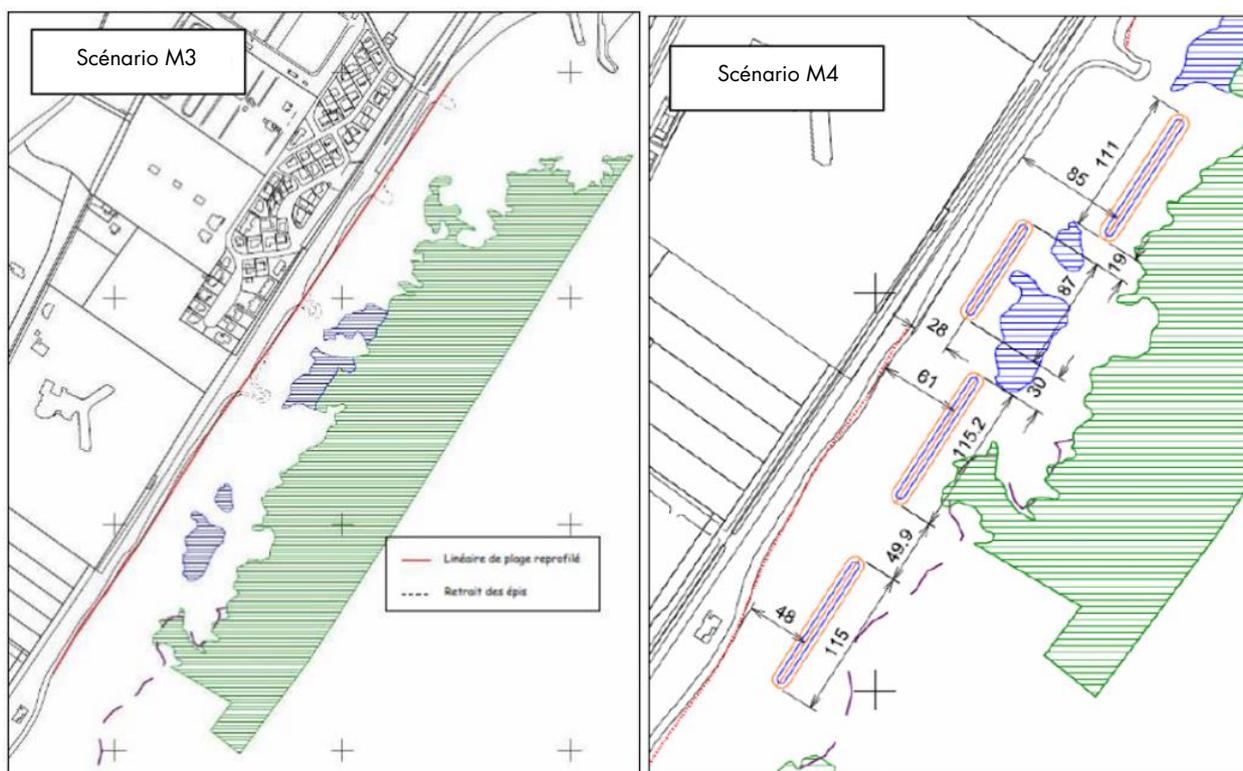
Figure 24 : Plans des scénarios M1 à M4 (source : OCÉANIDE)

Ces quatre scénarios ont été étudiés dans le cadre des études préliminaires réalisées entre 2010 et 2012 sur une zone s'étendant du port de l'Ayguade au port de la Capte.

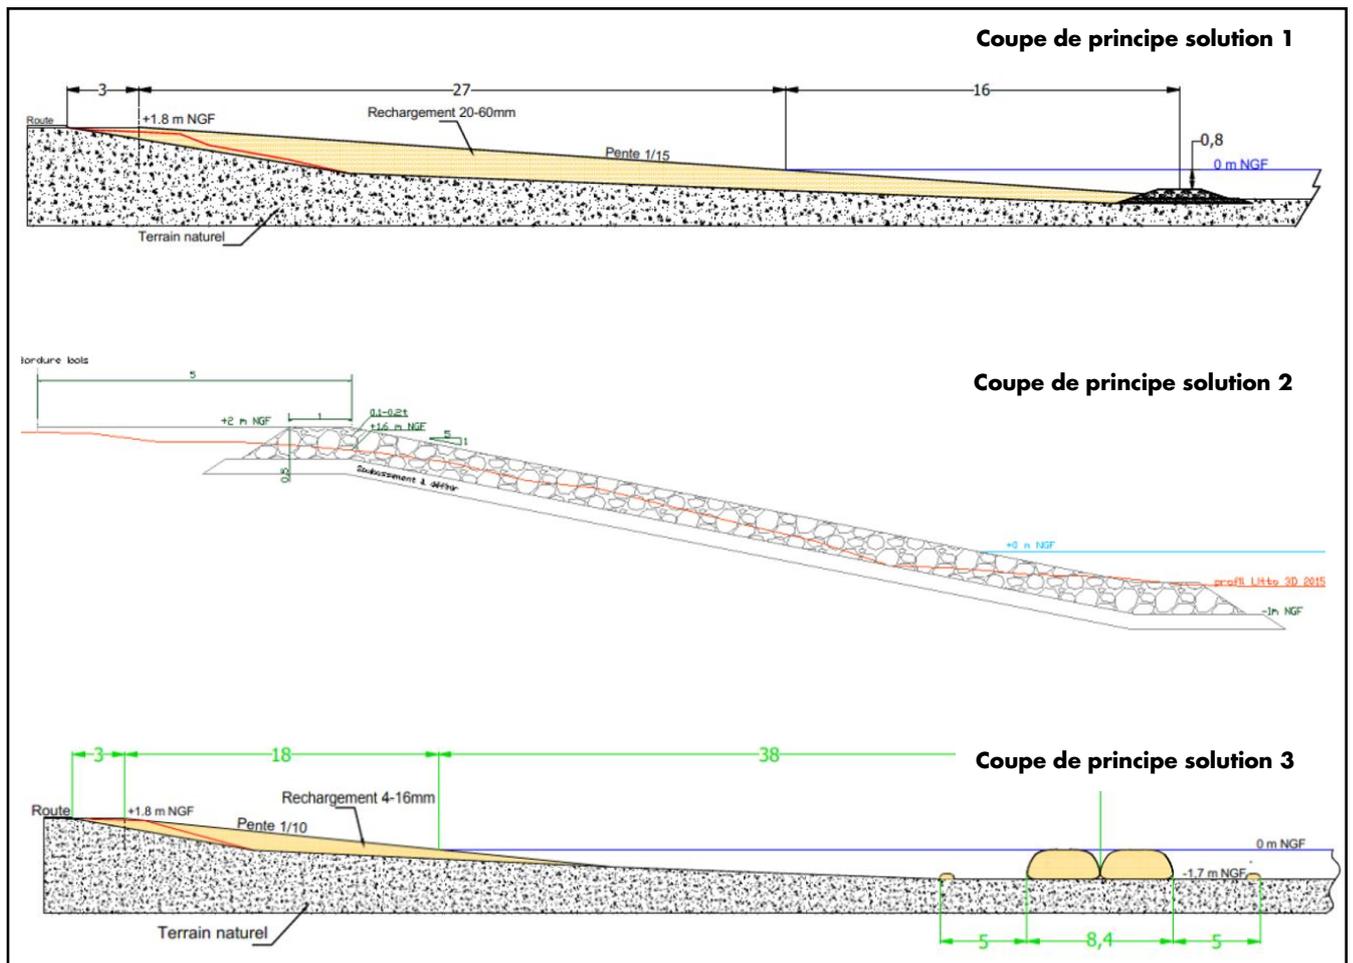
Figure 25 : Coupes de principe des solutions 1, 2 et 3 (source : OCÉANIDE)

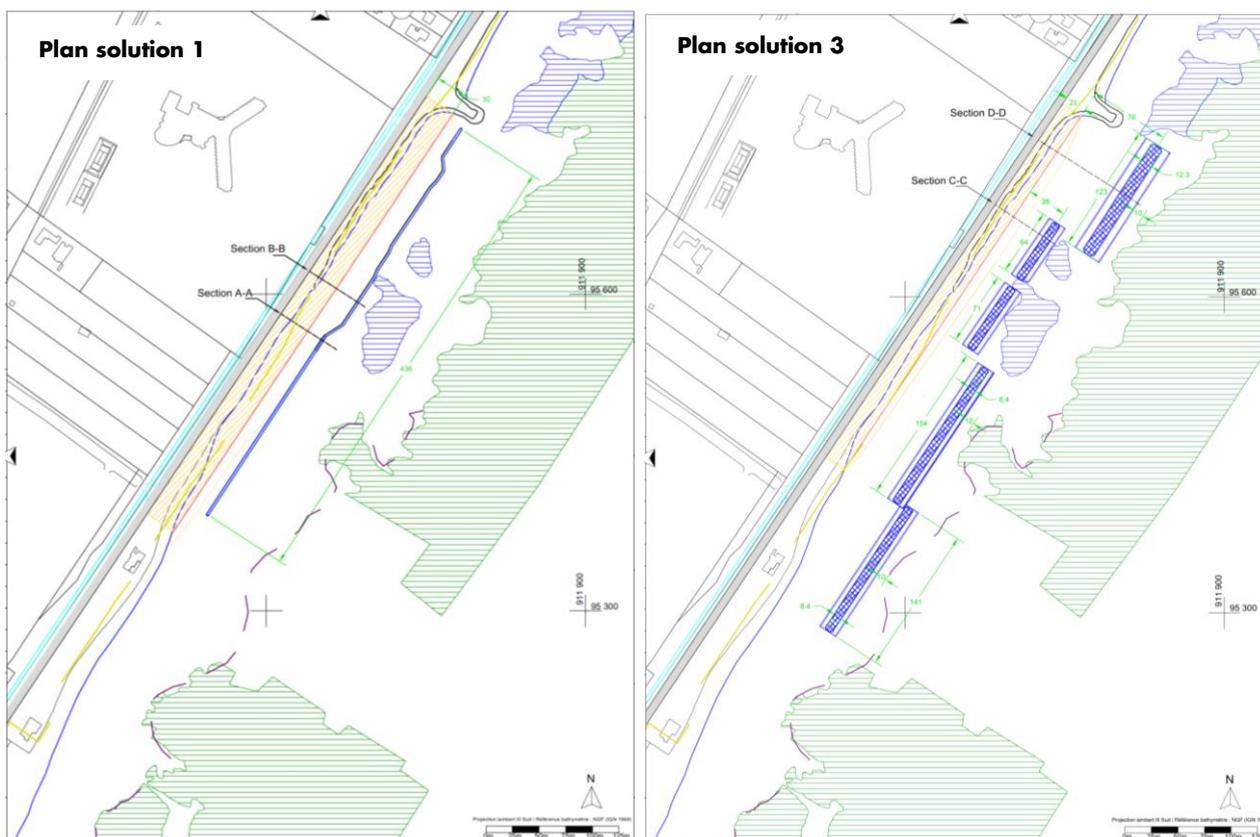
Figure 26 : Plan des solutions 1 et 3 (source : OCÉANIDE)

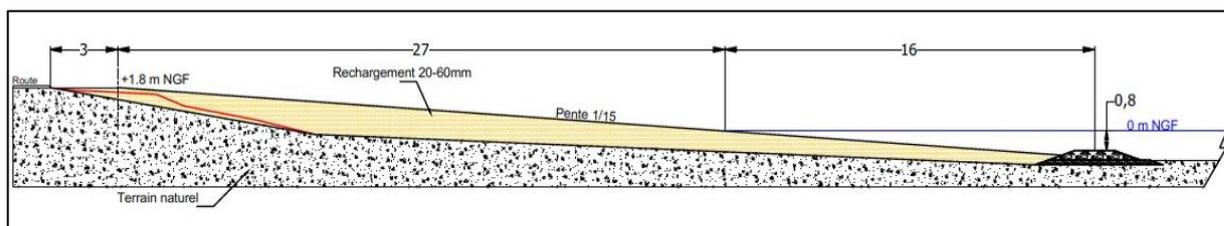
Avec une butée de pied, les matériaux seront en partie retenus pour limiter les pertes vers le large et protéger l'herbier d'un recouvrement potentiel en cas de tempête. Le rechargement en pente douce de 1/15 sera constitué de petits galets de 20-60 mm.

Figure 28 : Coupe de principe de la butée de pied et du rechargement (programme du projet)

La butée de pied n'a pas pour vocation de réduire la hauteur de houle mais de maintenir les matériaux de rechargement de plage. En ce sens, le programme précise que :

À l'arrière, les plus gros blocs seront employés pour constituer une butée relativement verticale contre laquelle s'appuiera le rechargement. Un géotextile limitera la fuite des galets les plus fins entre les blocs de la butée.

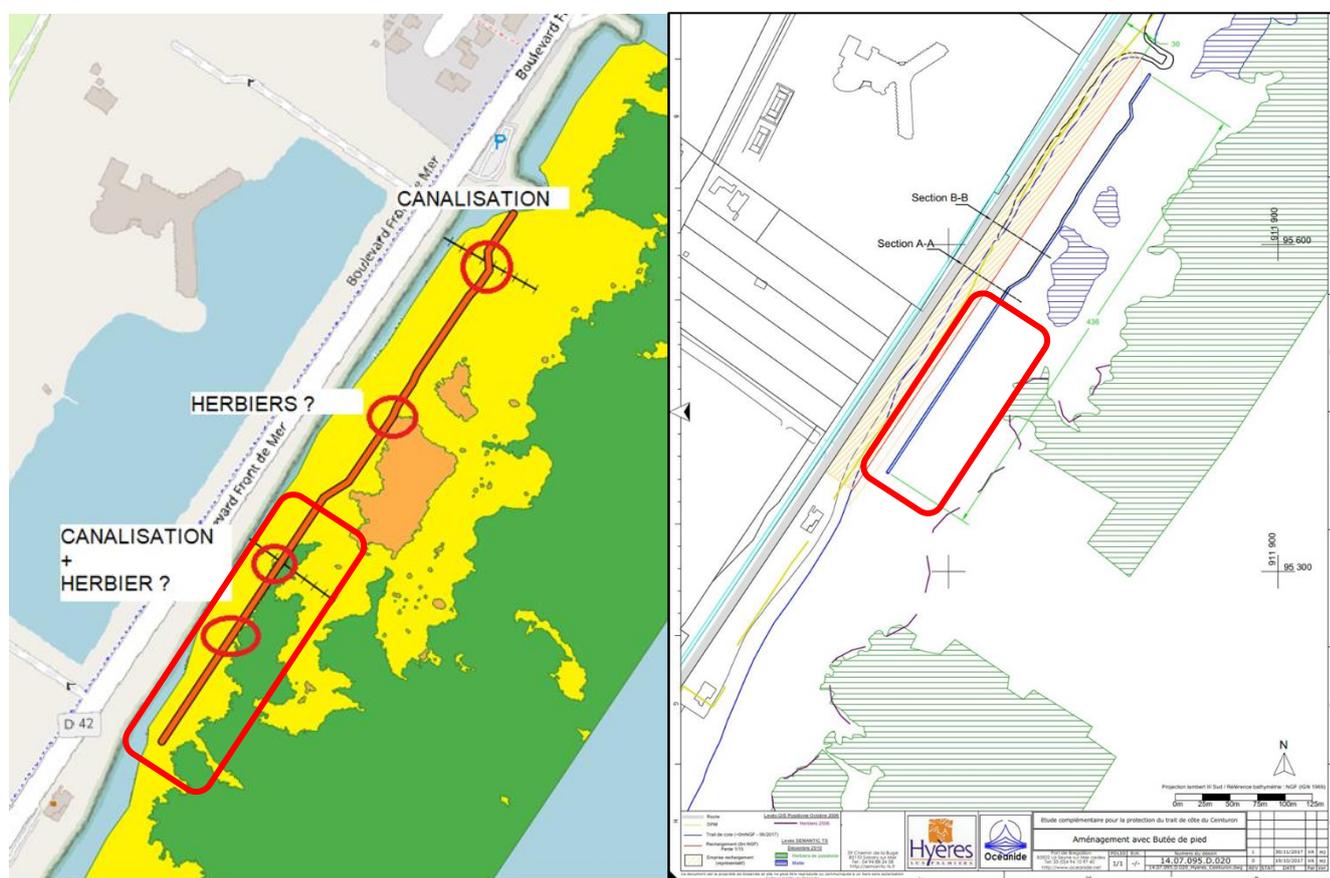
Figure 29 : Cartographie SEMANTIC provisoire (source : sortie sonar sans identification terrain) à gauche. À droite Cartographie issue des études antérieures (entouré en rouge : zone non renseignée au stade des études antérieures)

La campagne de plongée avait pour objectif de valider la limite de l'herbier détectée au sonar qui semblait avoir évolué depuis les études préliminaires : Il apparaissait en effet que la butée de pied puisse se trouver sur l'emprise de l'herbier (voir Figure 29).

Les conclusions de cette campagne ont confirmé la présence d'un herbier protégé de zostères au niveau de l'implantation de la butée de pied et du rechargement dans la zone Sud du projet (voir Figure 29).

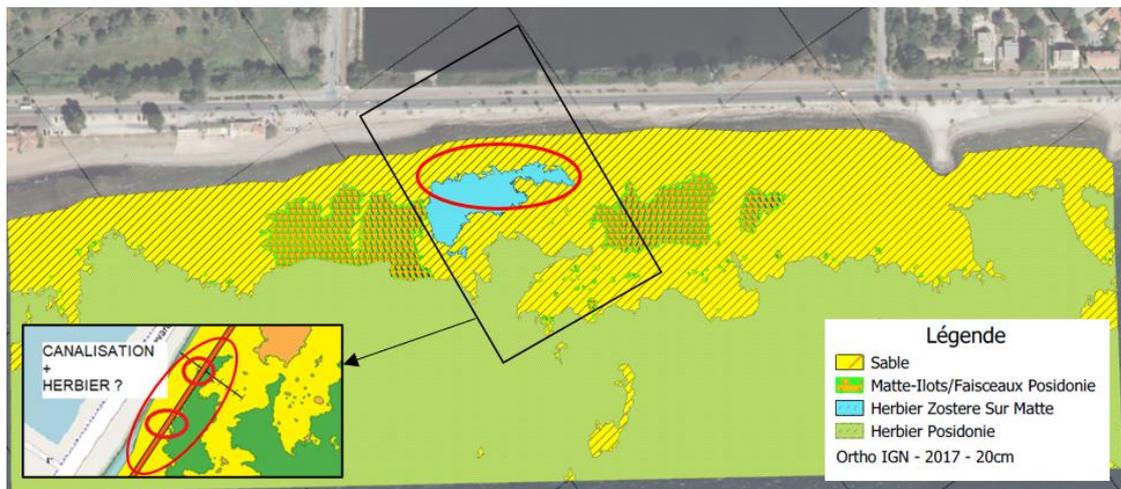
Figure 30 : Cartographie des biocénoses (SEMANTIC, Mai 2020)

La présence d'un herbier de zostères (en bleu) a ainsi été mise en évidence sur une partie de la butée de pied et du rechargement prévus par le projet (zone entourée de rouge).

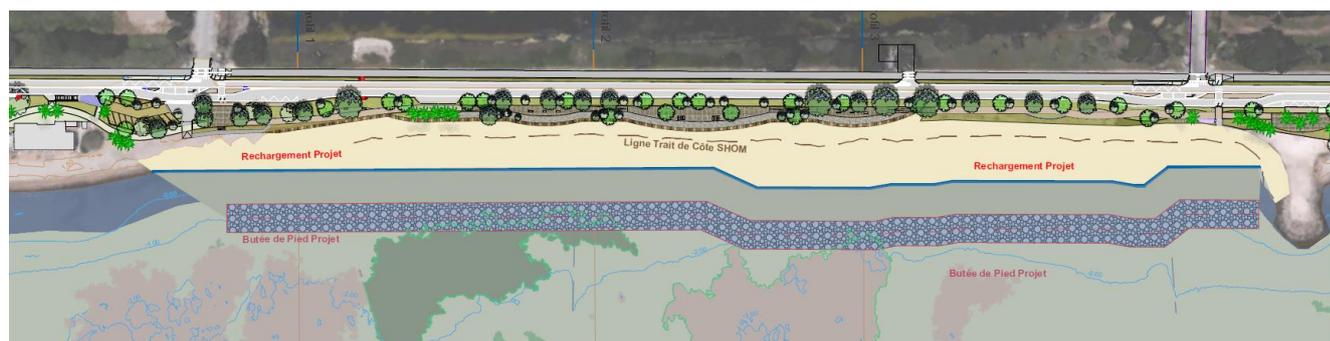
Principe : Reprofilage de plage avec rechargement et butée de pied conforme au programme.

Objectif : Restauration de la plage et amortissement du jet de rive, protection du haut de plage contre l'érosion.

Figure 31 : Vue en plan Solution 1 (programme) phase AVP

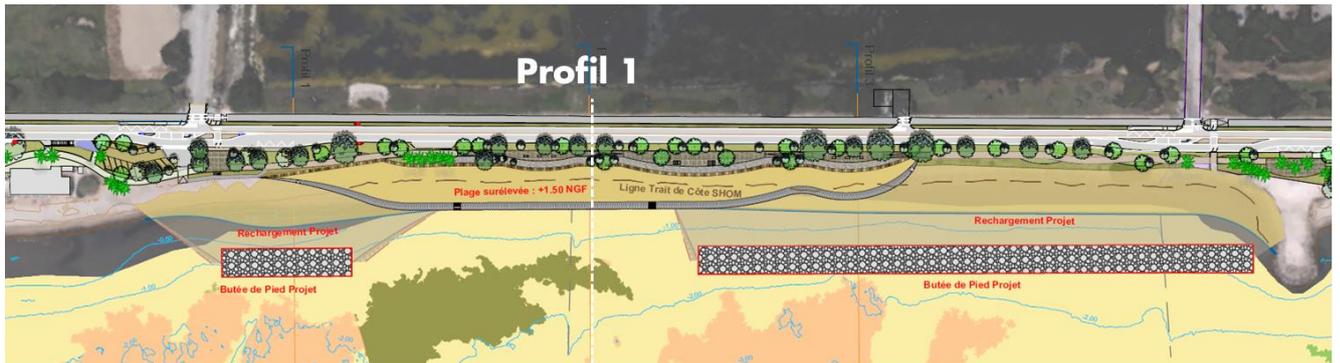
Principe : Création d'une plage suspendue soutenue par un talus en enrochements au droit de l'herbier de zostères, complétée par un mur de gabions pour protéger la promenade / projet conforme au programme ailleurs.

Objectif : Diminuer l'emprise du projet pour ne plus empiéter sur l'herbier protégé tout en conservant une efficacité similaire en termes d'amortissement du jet de rive et de protection du haut de plage contre l'érosion (franchissements maintenus du même ordre que pour la solution 1).

Figure 32 : Vue en plan Solution 2 (avec plage suspendue au droit de l'herbier) phase AVP

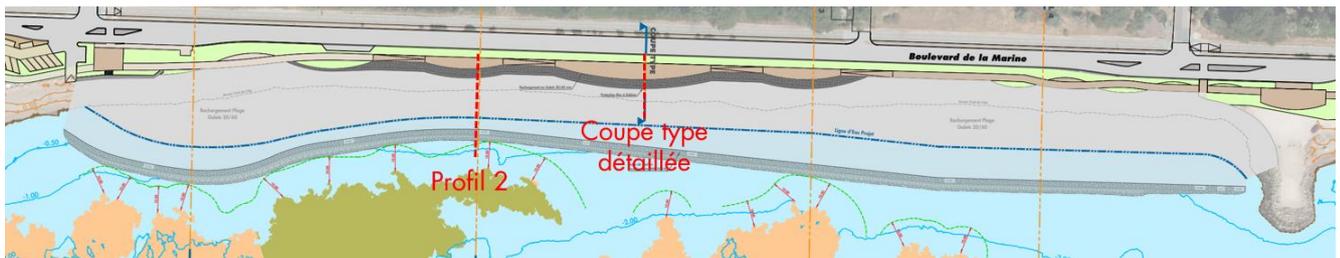
Principe : Reprofilage de plage avec rechargement, emprise de butée de pied ajustée pour contourner les herbiers, mur de gabions en haut de plage pour compenser l'é étroitesse et la faible hauteur du rechargement de plage au droit de l'herbier.

Objectif : Diminuer l'emprise du projet pour ne plus empiéter sur l'herbier protégé tout en conservant une efficacité similaire en termes de franchissements (maintenus du même ordre que pour la solution 1) et de protection du haut de plage (promenade sur platelage bois).

Figure 33 : Vue en plan Solution 3 (contournement herbiers) phase AVP

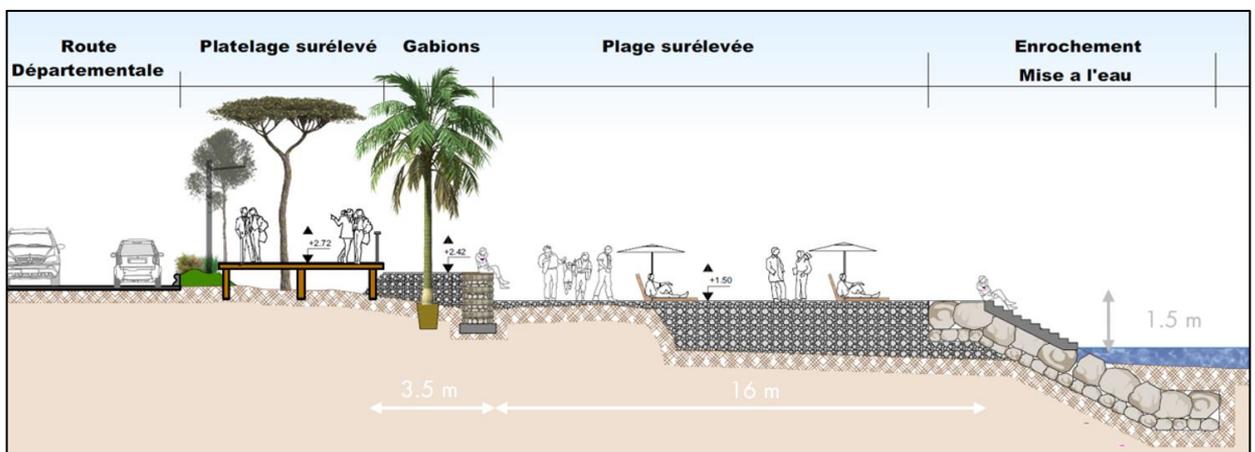
Figure 34 : Profil 1 de la solution 2 (plage suspendue)

La modélisation a montré que la solution 2 permettait de maintenir au droit de l'herbier une protection de la promenade équivalente et même meilleure que la solution 1 prévue au programme (débit moyen de franchissement).
