AMÉNAGEMENT DU LITTORAL DE LA PLAINE DU CEINTURON

Mission d'étude et de maîtrise d'œuvre

EXAMEN AU CAS PAR CAS – NOTE DE PRESENTATION

Affaire : CORTPMCENT 45-2019
Référence du document : REG-EXA-02-0
Avril 2021

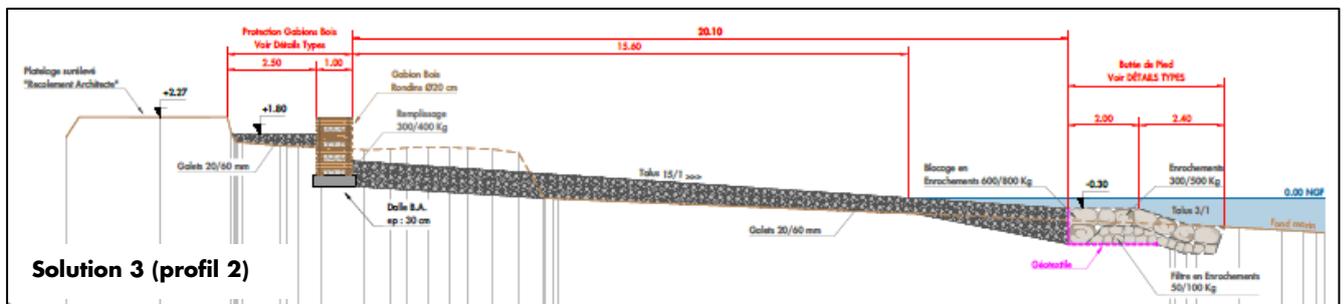
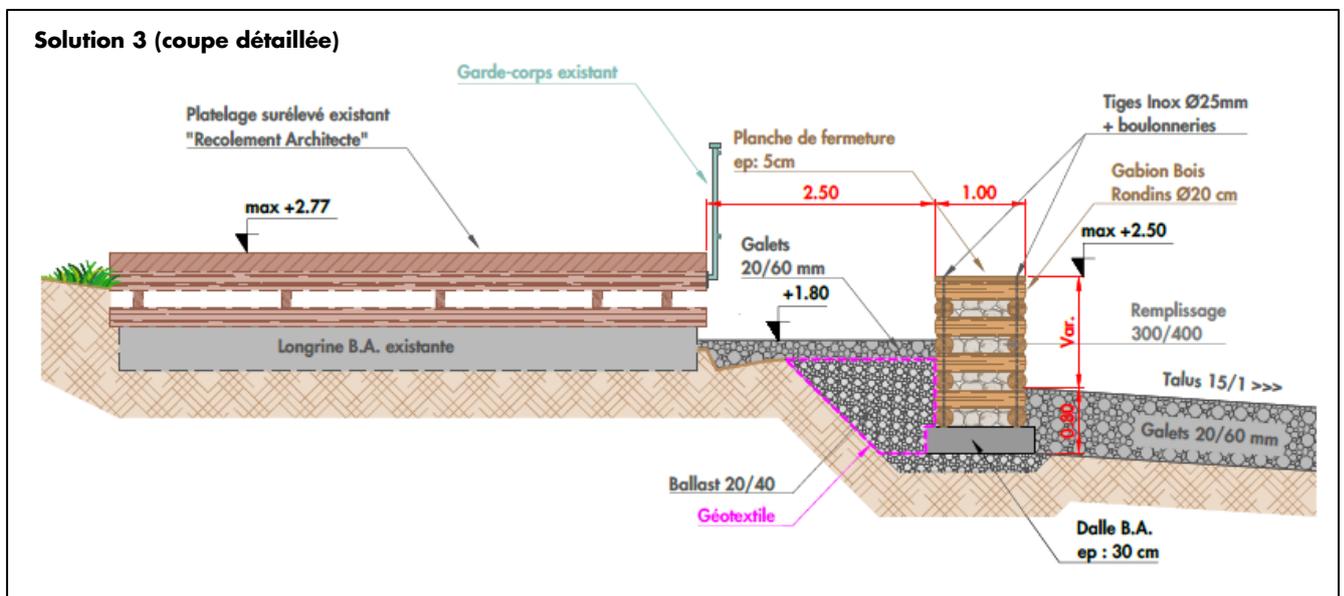
Figure 35 : Profil 2 et coupe détaillée de la solution 3 au niveau de la zone de plage étroite (au droit de l'herbier et de la promenade en platelage bois)

Afin de favoriser la stabilité du rechargement et éviter d'augmenter la réflexion de la houle, la pente du profil de plage est maintenue à 1/15 maximum. Par conséquent, la largeur de plage et l'arase du haut de plage initialement prévues au programme ne peuvent être conservées partout : Ainsi, pour maintenir une protection équivalente du haut de plage et de la promenade, il a été proposé de conserver le principe de muret en gabions qui était proposé à l'arrière de la plage suspendue (solution 2) pour le retrouver en haut de plage sur la zone étroite et basse de la solution 3.

La modélisation a montré que la solution 3 permettait de maintenir au droit de l'herbier une protection équivalente de la promenade, voire légèrement meilleure que la solution 1 du programme en conditions de PR 10 ans.

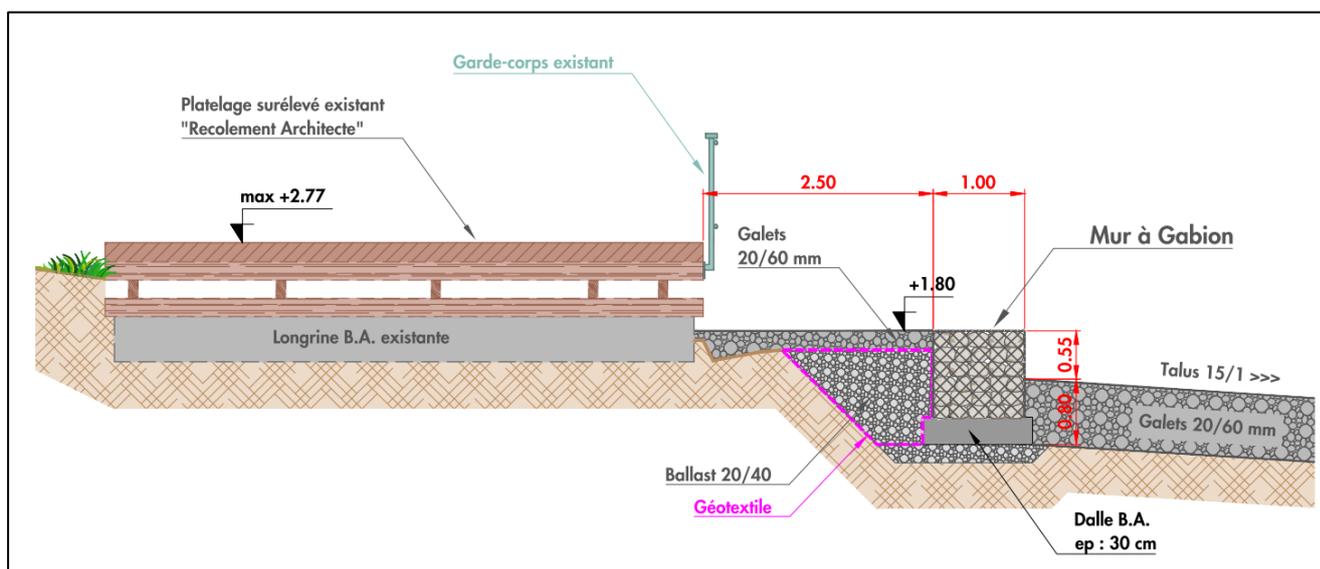
Principe : Idem solution 3 avec mur de gabions plus discret arasé à +1.80 m NGF.

Objectif : Diminuer l'emprise du projet pour ne plus empiéter sur l'herbier protégé tout en conservant une efficacité similaire en termes franchissements (maintenus du même ordre que pour la solution 1) et de protection du haut de plage (promenade sur platelage bois).

Figure 36 : Coupe détaillée de la solution 3 ajustée au niveau de la zone de plage étroite (mur de gabions rabaisé et plus discret)

Sur la zone de plage étroite **où le mur de gabions est un élément de protection essentiel**, la modélisation montre que cette solution conduit à un niveau de protection du haut de plage équivalent en conditions **de PR 1 an mais inférieur à la solution 3 et même inférieur à la solution 1 en conditions de PR 10 ans.**

La seconde variante a été évoquée dans le but de se rapprocher du niveau de protection du haut de plage attendu avec la solution 1. **Celle-ci n'a pas soulevé d'opposition particulière, mais afin d'éviter toute déconvenue sur l'impact visuel, il a donc été retenu une arase de gabions à +2.00 m NGF pour la solution définitive.**

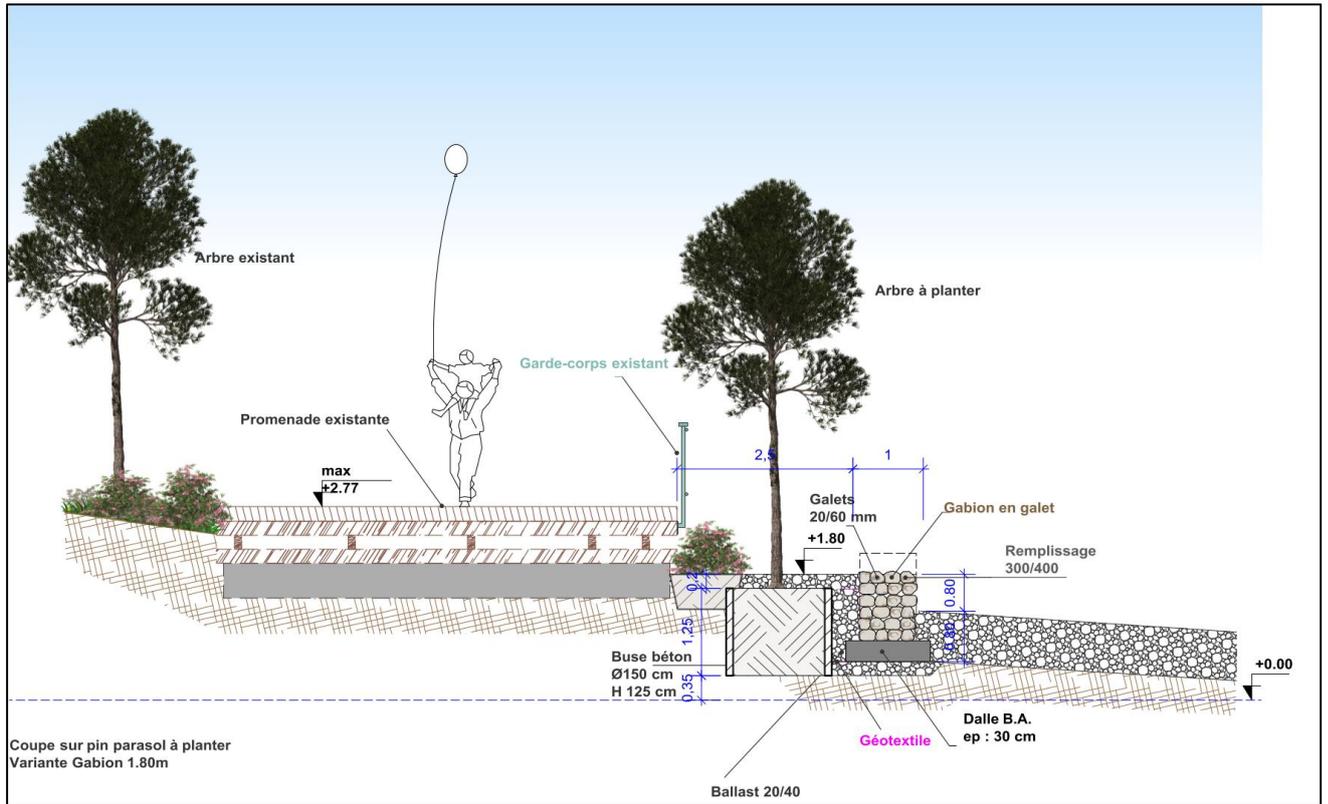
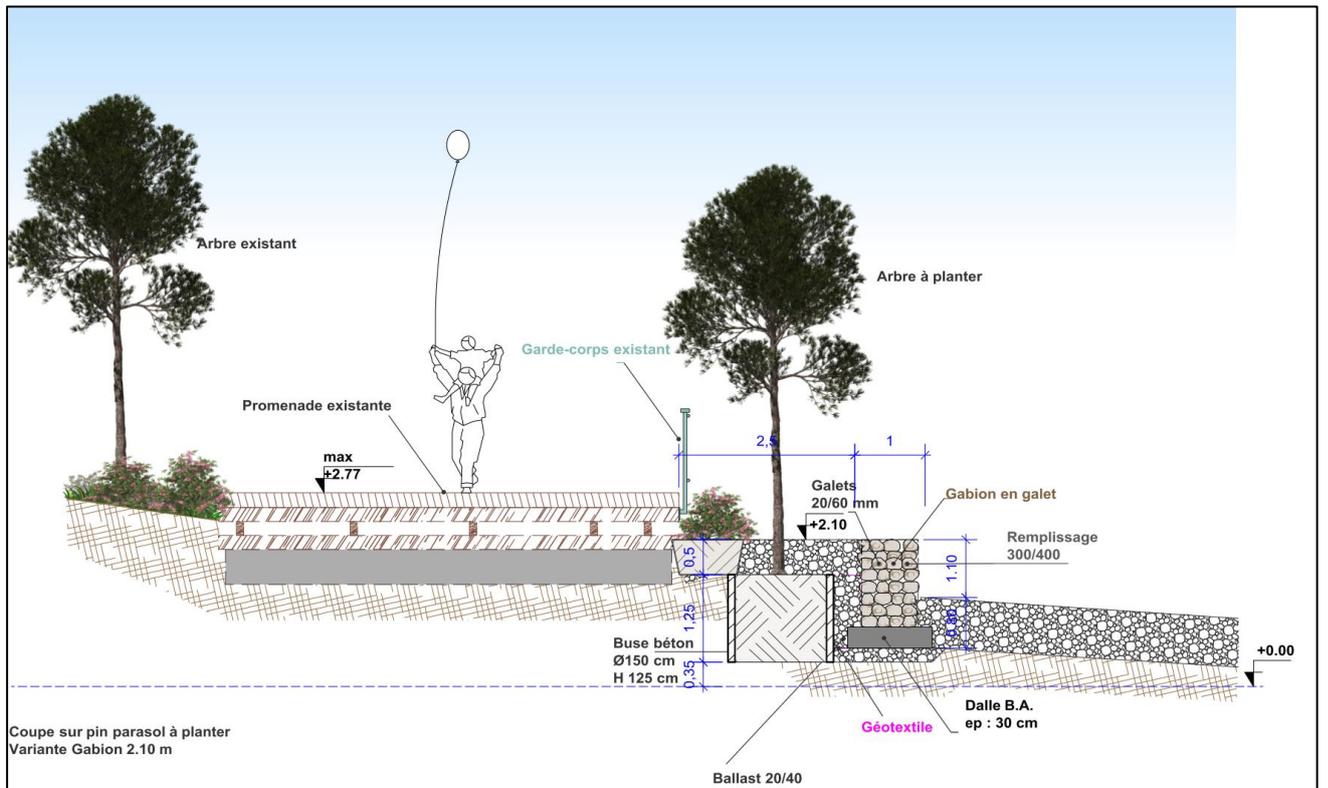
- Gabions arasés à +1.80 m NGF,
- Gabions arasés à +2.10 m NGF.

Figure 37 : Coupes paysagères des variantes d'arase du mur de gabions

Cette protection, efficace au regard des bons résultats obtenus en conditions de période de retour 1 an, sera néanmoins probablement insuffisante en conditions de période de retour 10 ans et plus. Néanmoins, pour maintenir une protection équivalente à la solution souhaitée initialement par le programme, **il est retenu de fixer au minimum l'arase des gabions à +2.00 m NGF.**

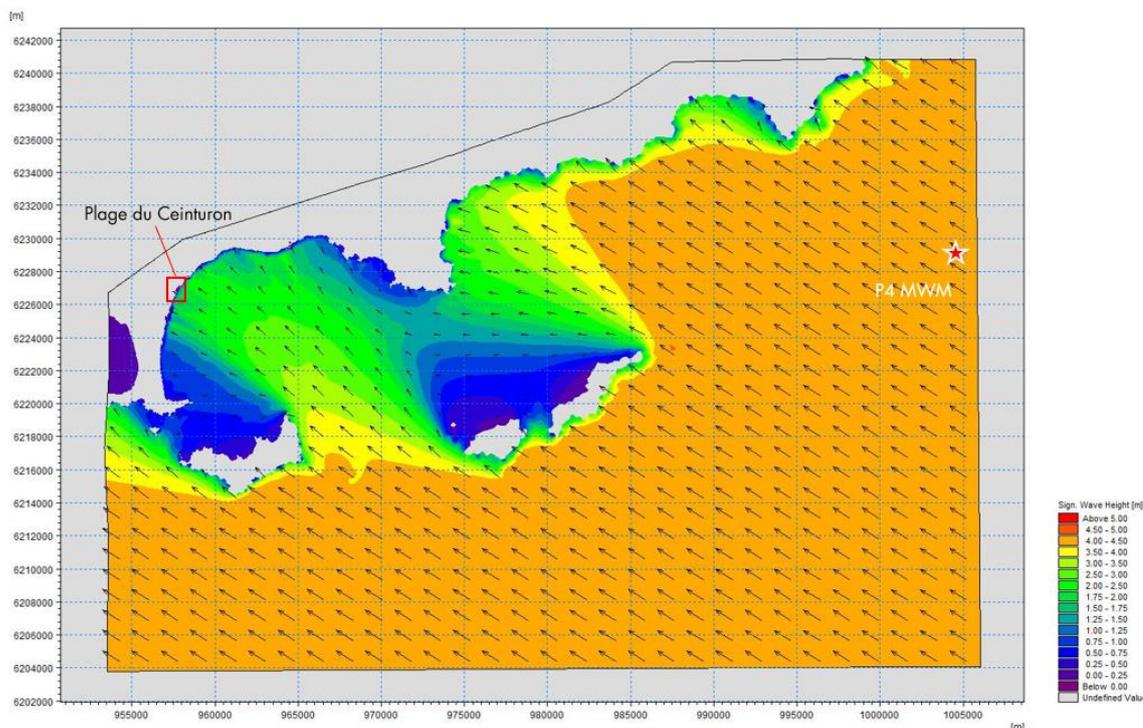
La propagation des houles de projet a été simulée sur le modèle MIKE 21 Spectral Wave (M21SW).

Figure 38 : Exemple de plan de vagues en conditions de PR 10 ans – Dir. houle N125°

L'étude de propagation conclut que la direction N125° de provenance de la houle au large conduit aux conditions les plus pénalisantes sur la zone de projet.

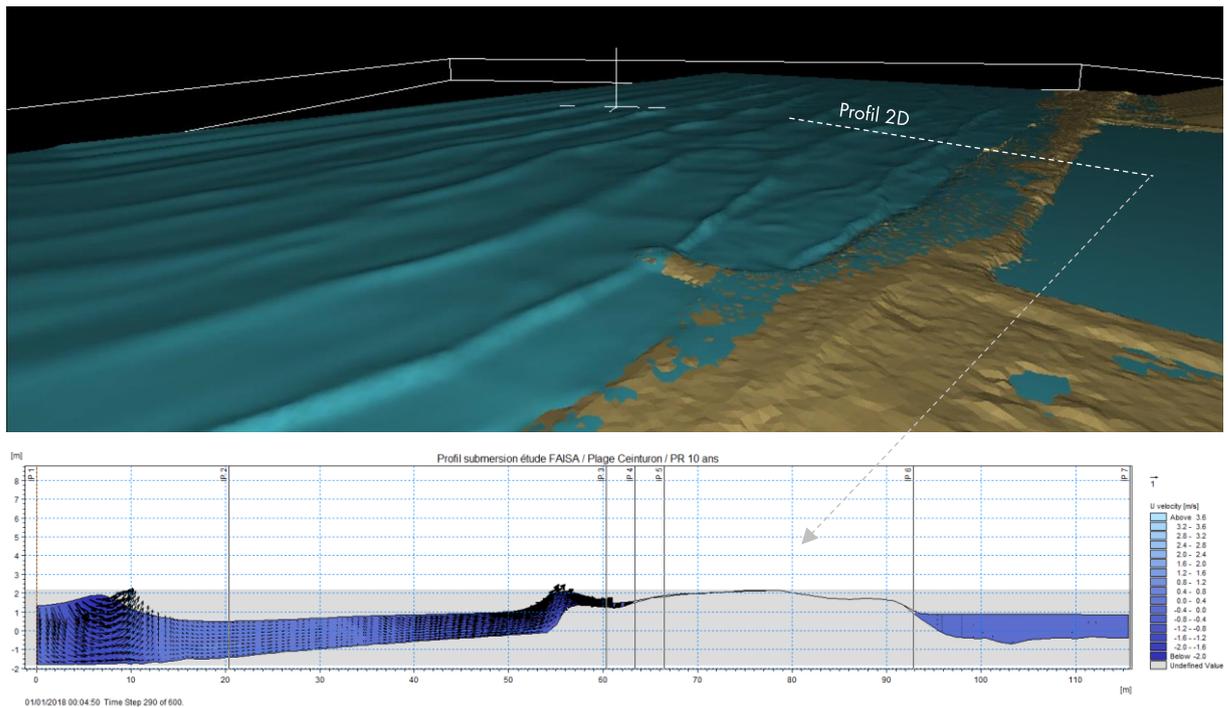
Le modèle hydrodynamique 3D mis en œuvre pour simuler localement la zone de projet est MIKE 3 Wave FM (M3WFM). Ce modèle avancé peut être mis en application pour des études aux thématiques aussi diverses que l'industrie offshore et maritime, les ports et terminaux de commerce, les zones côtières et les submersions marines.

Ce modèle a été mis en œuvre afin de répondre précisément à l'élargissement des objectifs du programme initial afin de quantifier les franchissements et définir les éléments nécessaires à la protection des aménagements du bord de mer.

Figure 39 : Extrait d'animation 3D de l'épisode de PR 10 ans simulé sur M3WFM (en haut)
Extrait d'animation sur un profil du modèle 3D (en bas)

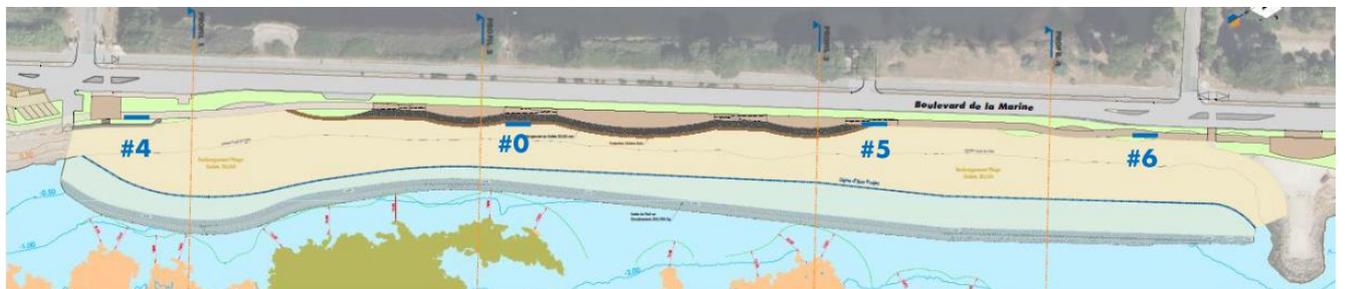
Figure 40 : Position des segments de contrôle où ont été calculés les franchissements atteignant la promenade

Débit moyen de franchissement (l/s/m)		Segment 0	Segment 4	Segment 5	Segment 6
		1 an	Actuel	6.41	9.52
Solution 1 (Océanide)	0.00		0.00	0.00	0.04
Solution 2	0.00		0.00	0.00	0.01
Solution 3	0.00		0.00	0.00	0.00
Solution 3 ajustée	0.00		0.00	0.00	0.00
10 ans	Actuel	52.29	38.57	44.98	67.90
	Solution 1 (Océanide)	3.36	0.32	3.33	3.90
	Solution 2	1.87	1.01	4.76	4.69
	Solution 3	1.12	1.42	1.46	3.28
	Solution 3 ajustée	7.65	1.48	2.20	3.28

Les franchissements sont diminués sur les quatre cas projet mais restent cependant importants en conditions de PR 10 ans.

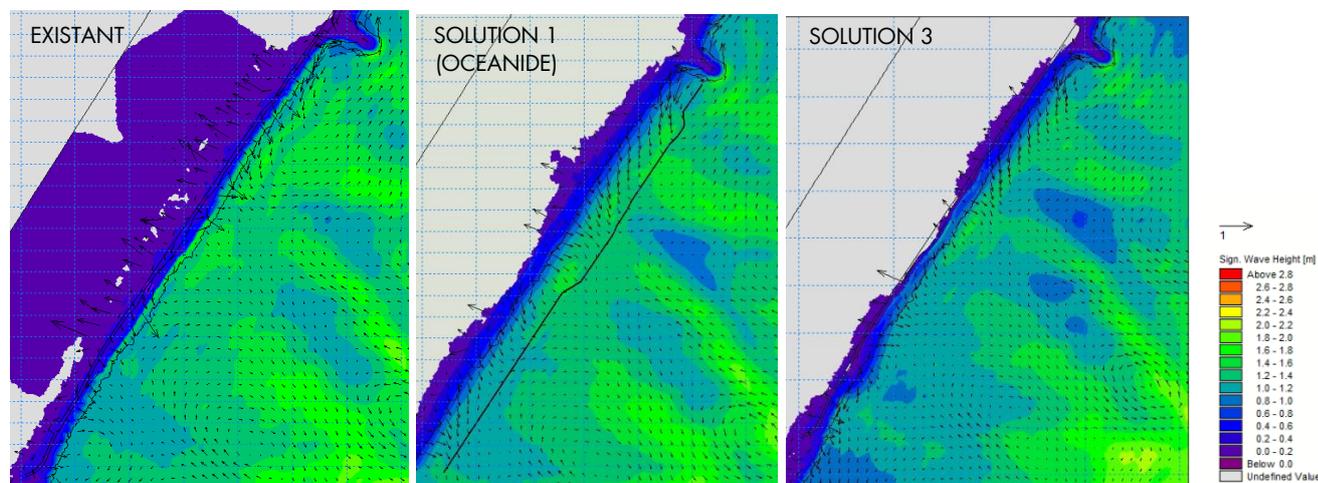
- ▶ Les vecteurs vitesse de courant moyenné sur la profondeur sur la durée de l'épisode simulé,
- ▶ La carte de hauteur significative de houle (échelle de couleurs),
- ▶ La surface submergée au cours de l'épisode simulé.

Figure 41 : Vecteur de vitesse moyenne et hauteur significative de houle pour la situation actuelle et les situations projet

Sur la solution 3, les vitesses moyennes sont similaires à celles qui sont observées avec la solution 1. Sur l'extrémité Nord, on observe des vitesses légèrement plus importantes que sur le reste du linéaire (effet induit par l'épi) mais qui restent de l'ordre de 1 m/s (moyenne sur la colonne d'eau).

Les courants, dirigés Nord-Sud légèrement vers le large le long du littoral, s'atténuent dans les petits fonds pour disparaître au-delà de la butée de pied.

En termes de surface submergée, la solution 3 présente la meilleure efficacité puisque les jets de rive sont fortement atténués en haut de plage et ne débordent pas ou peu au-delà de la promenade, la voie de circulation automobile semble ainsi plutôt bien préservée.

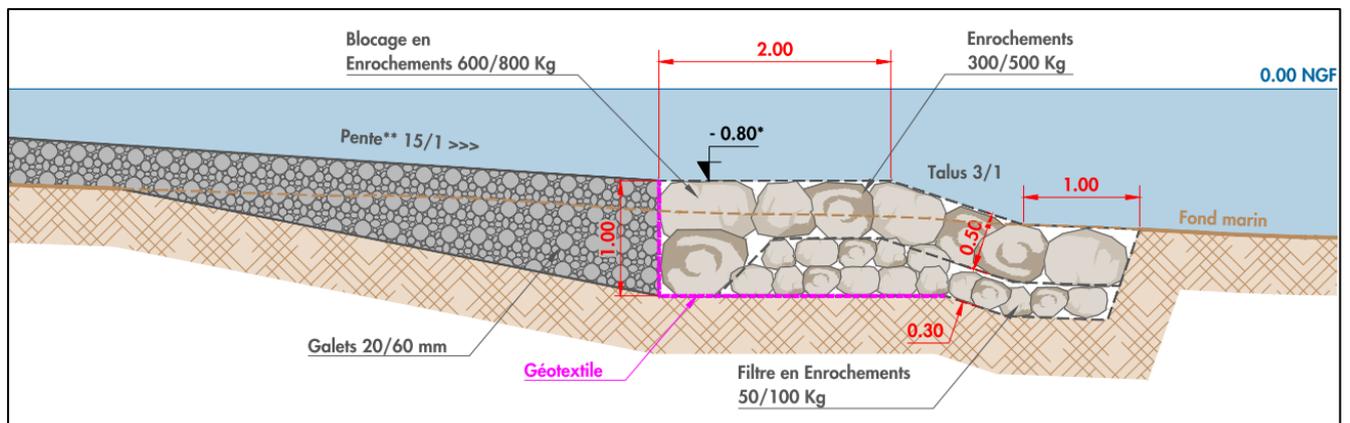
Figure 42 : Coupe détaillée de la butée de pied

Sur le linéaire Nord du projet, conforme au programme, la butée de pied n'a pas été déplacée. Sa côte d'arase se situe à -0.80 m NGF .

Elle sera ensouillée et présentera un profil relativement plat qui favorisera sa stabilité et autorisera une certaine souplesse de mouvement de la partie exposée à la houle (pédale anti-affouillement).

À l'arrière, les plus gros blocs seront employés pour constituer une butée relativement verticale contre laquelle s'appuiera le rechargement. Un géotextile limitera la fuite des galets les plus fins entre les blocs de la butée.

Selon ces deux approches, une gamme de blocs de 300-500 kg présentant une masse médiane $M_{50} = 400 \text{ kg}$ est donc recommandée pour constituer une butée de pied réputée stable jusqu'à des conditions dimensionnantes de PR 10 ans minimum.

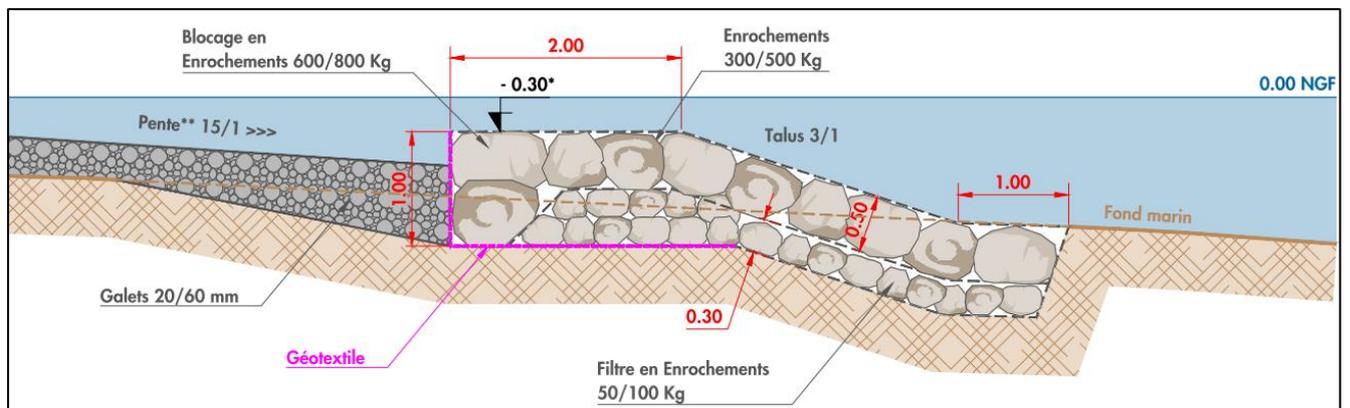
Figure 43 : Coupe détaillée de la butée de pied

Dans la zone où la butée de pied sera la plus proche du littoral pour contourner les herbiers protégés, sa côte d'arase se situera à -0.30 m NGF sous la surface. Elle restera ainsi à -0.30 m NGF jusqu'à l'extrémité Sud du projet en raison des faibles profondeurs rencontrées sur le tracé d'implantation.

La zone de transition avec la partie Nord présentera une cote d'arase variable entre -0.30 m NGF et -0.80 m NGF.

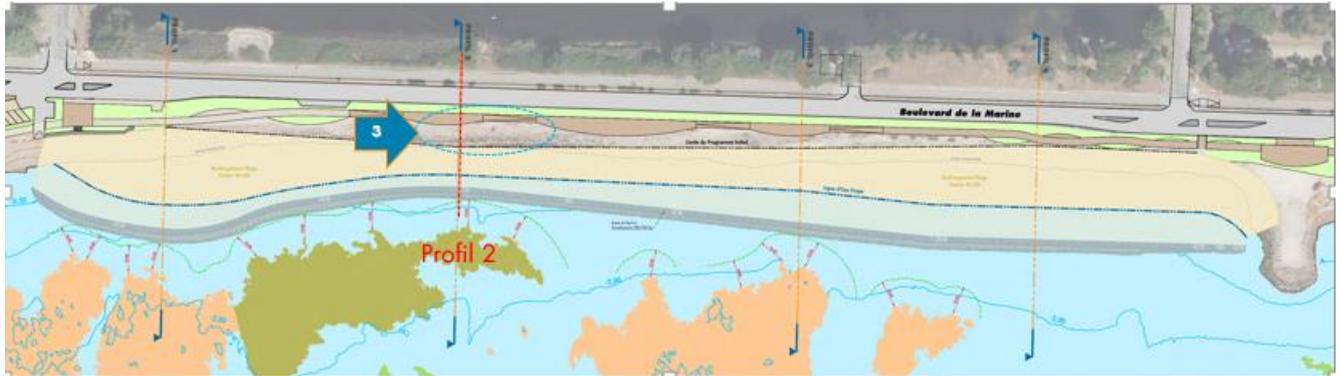
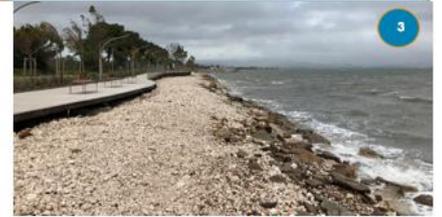
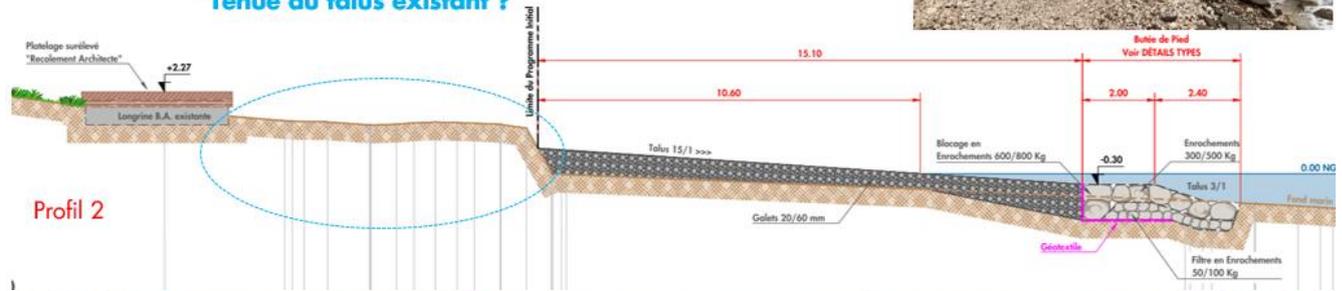
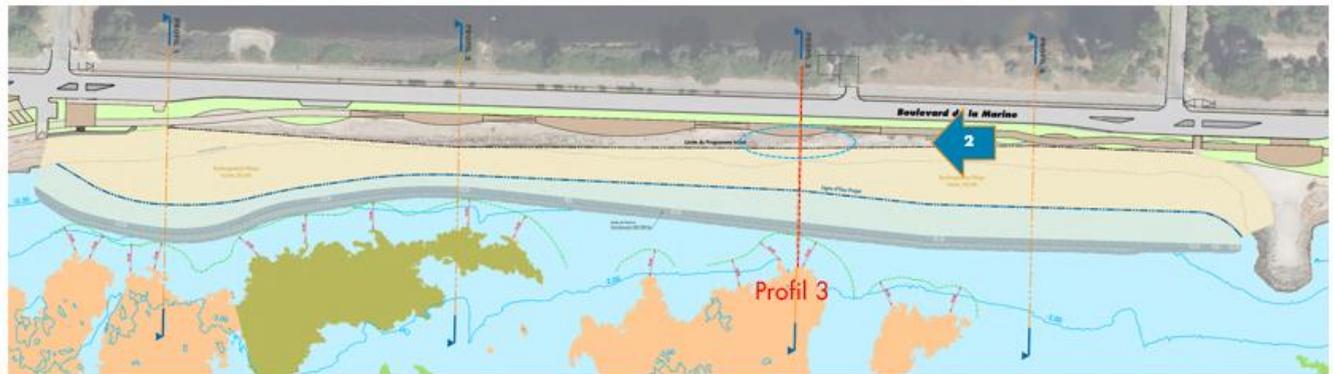
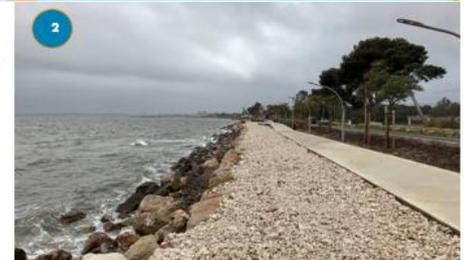
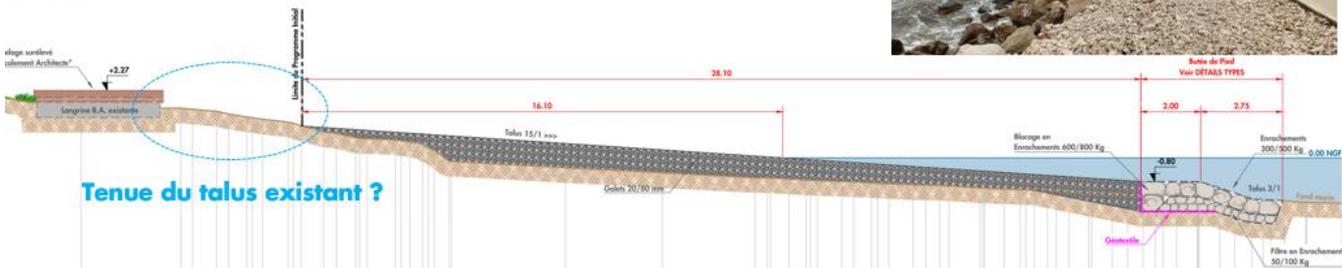
En effet, sans cet aménagement les matériaux en crête de plage (fondations des aménagements du bord de mer) sous les effets dynamiques des jets de rives et de la masse d'eau franchissant le talus seront voués à être emportés comment les figures ci-dessous.

Solution 3 alternative : butée de pied et rechargement sans protection du haut de plage

Tenue du talus existant ?

Figure 44 : Identification sur profils 2 et 3 des risques de liquéfaction des matériaux en crête de plage

C'est pourquoi il a été retenu de mettre en place une protection de type Gabion avec pour objectifs de diminuer l'emprise du projet **pour ne plus empiéter sur l'herbier protégé, tout en conservant une efficacité similaire en termes d'amortissement du jet de rive et de protection du haut de plage** contre l'érosion liée à la submersion (franchissements maintenus du même ordre que les objectifs du programme).

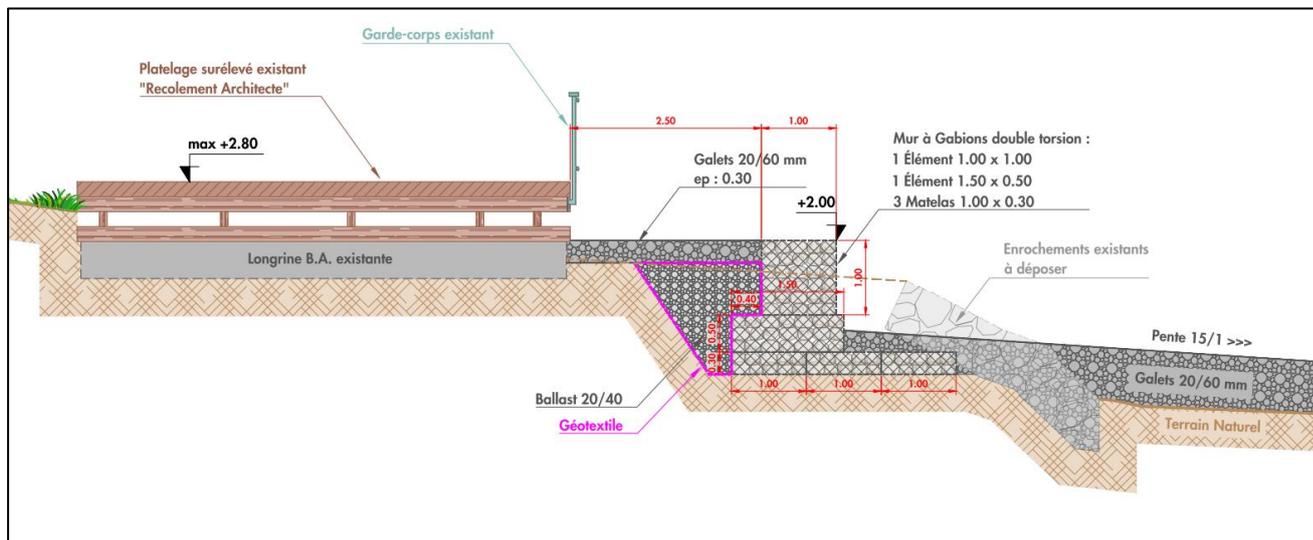
Figure 45 : Coupe détaillée du mur de gabions dans la zone de rechargement étroit

Le mur de gabions double torsion sera discret. Il contiendra des matériaux de remplissage plus gros mais de même nature (couleur) que le rechargement de plage. Il présentera une hauteur visible variable en face avant (côté plage) qui atteindra environ 1 m au niveau de la zone de plage la plus étroite et la moins haute.

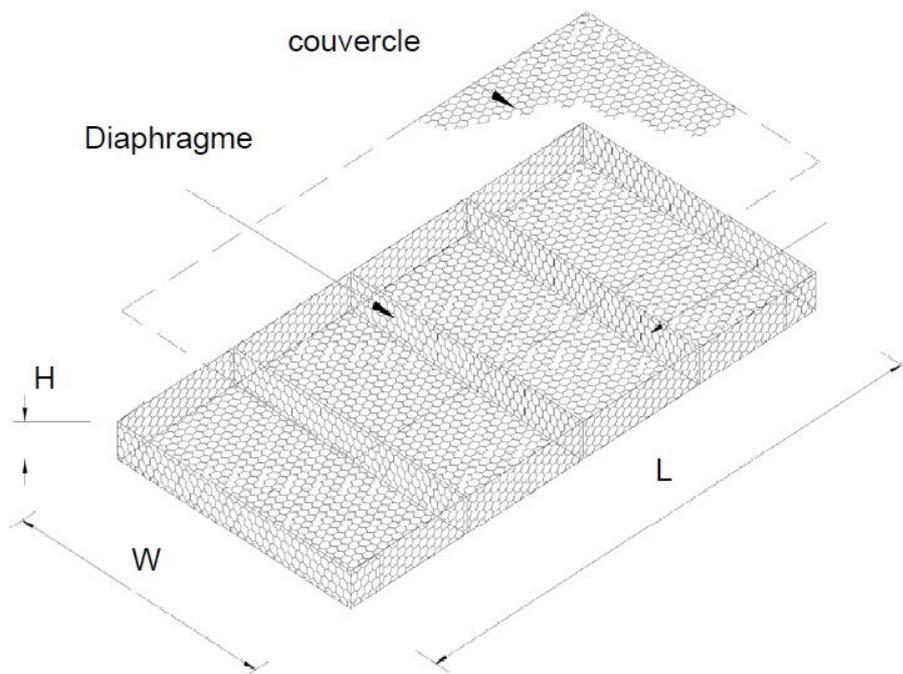
Les cages de matelas gabions ont une hauteur de 17, 23 ou 30 cm, une largeur de 2,00 ou 3,00 m et une longueur de 3,00, 4,00, 5,00, 6,00 ou 7,00 m. Elles sont munies de doubles diaphragmes obtenus par pliage de la nappe de grillage constituant la base de la structure.

Figure 46 : Cage matelassée « Assise »

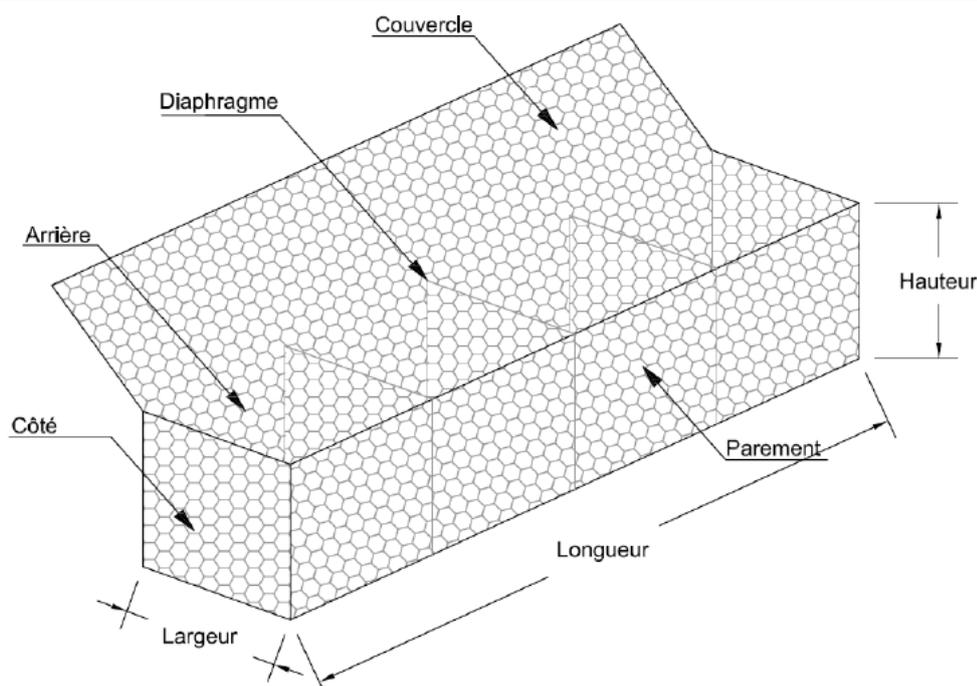
Les cages de gabions ont une hauteur de 50 cm ou 1 m et une longueur de 1,50, 2,00, 3,00 ou 4,00 m. En dehors des structures de 1,50 m, les gabions seront munis de diaphragmes tous les mètres.

Figure 47 : Cage Gabion

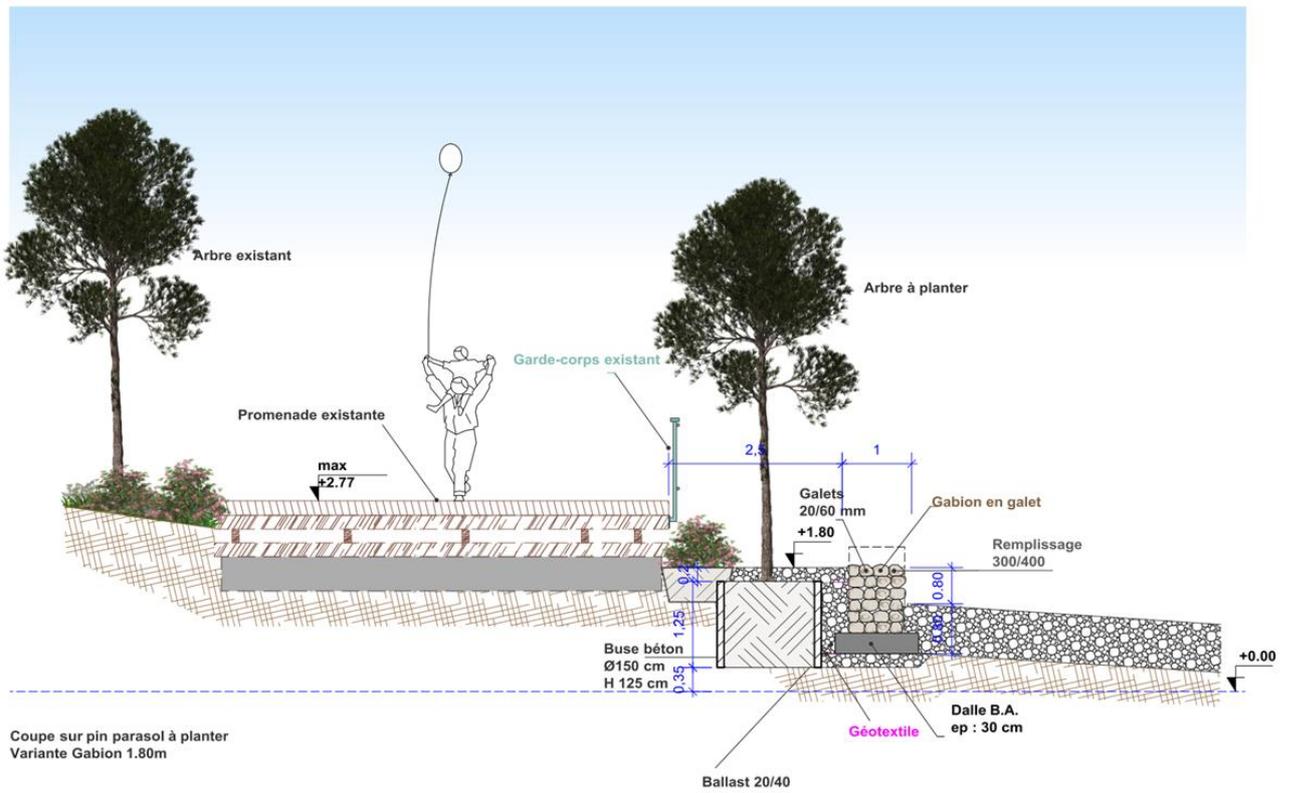
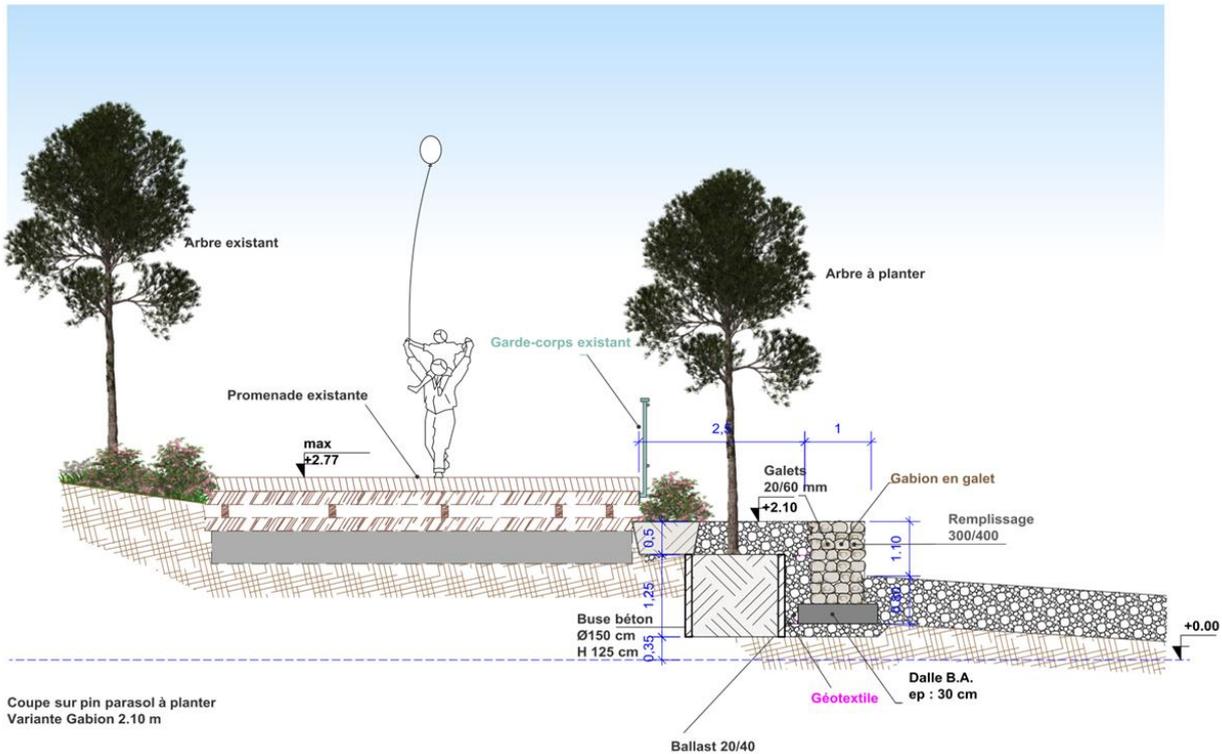
Dans la continuité des aménagements du bord de mer réalisés, une ponctuation végétale Spécifique Front de mer anime l'espace entre la promenade littorale et le tout petit ouvrage de protection en gabions présent en haut de plage.

Figure 48 : Coupes paysagères

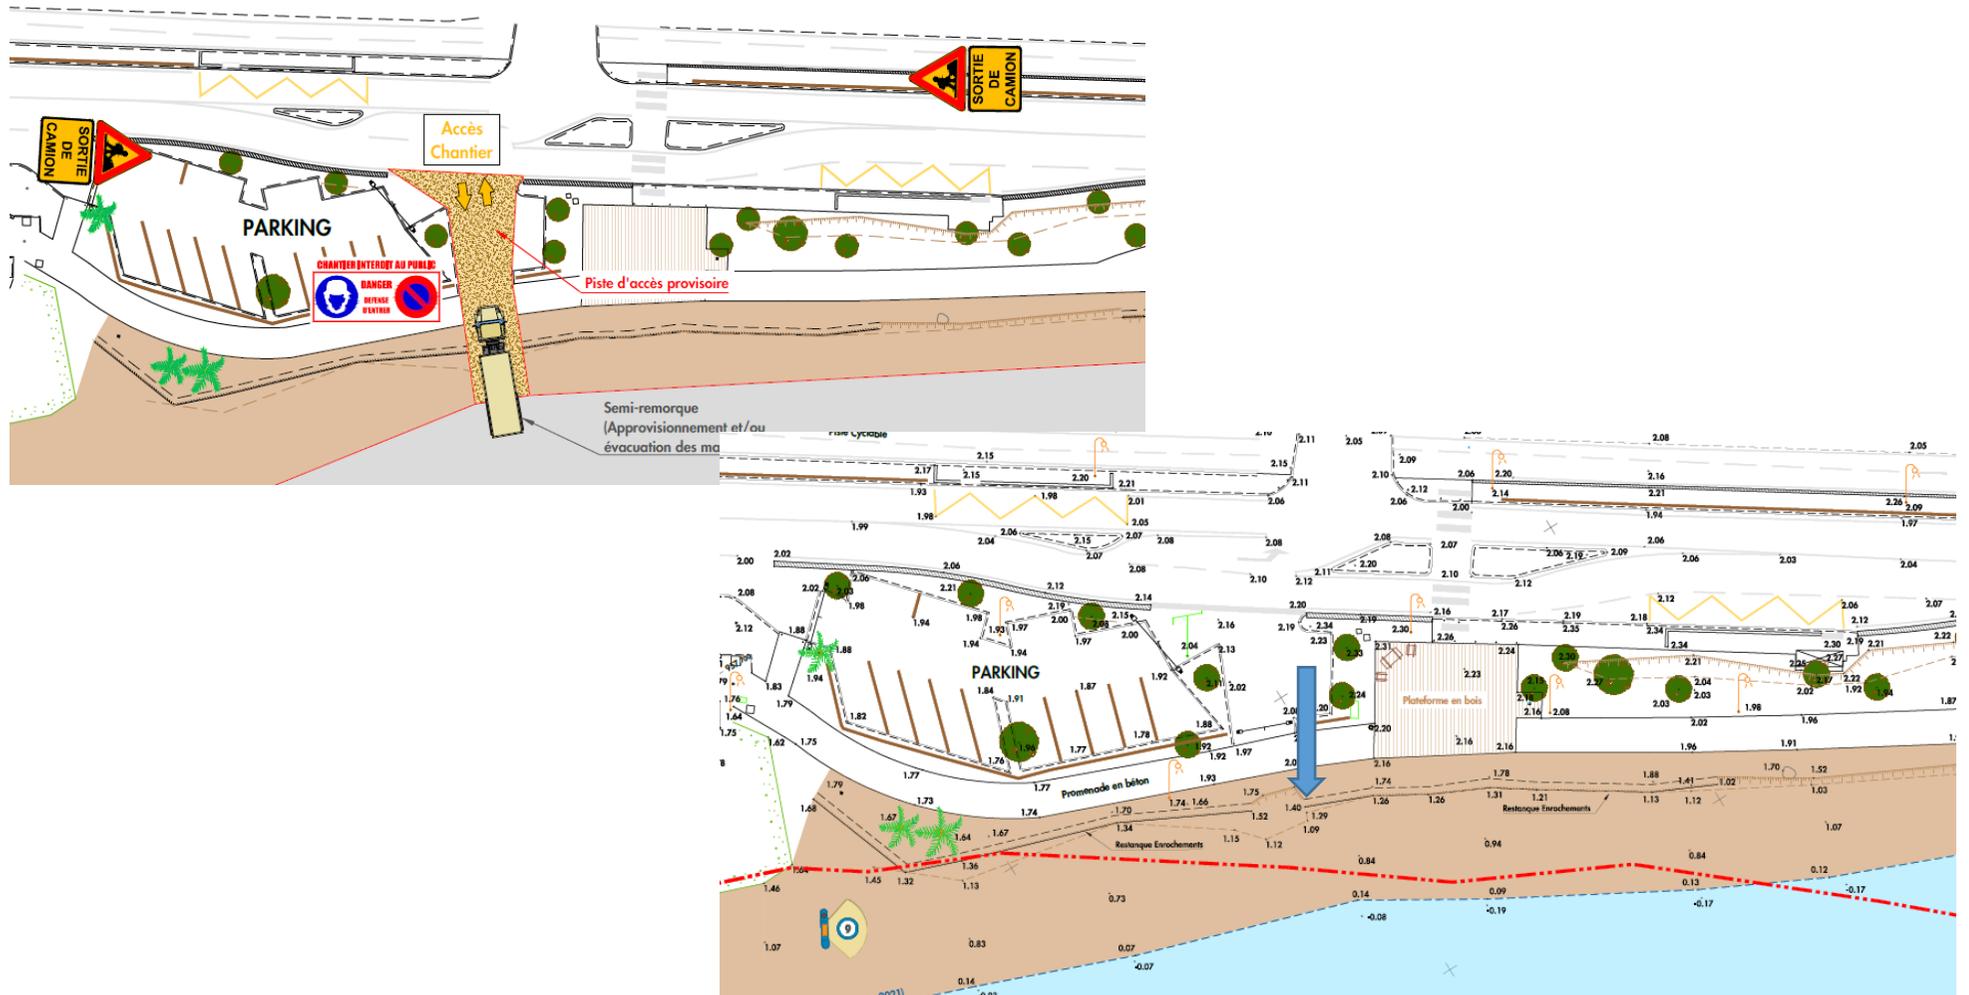
Figure 52 : Plan signalisation et accès chantier

4.6.2 Plan d'accès au chantier et signalisation

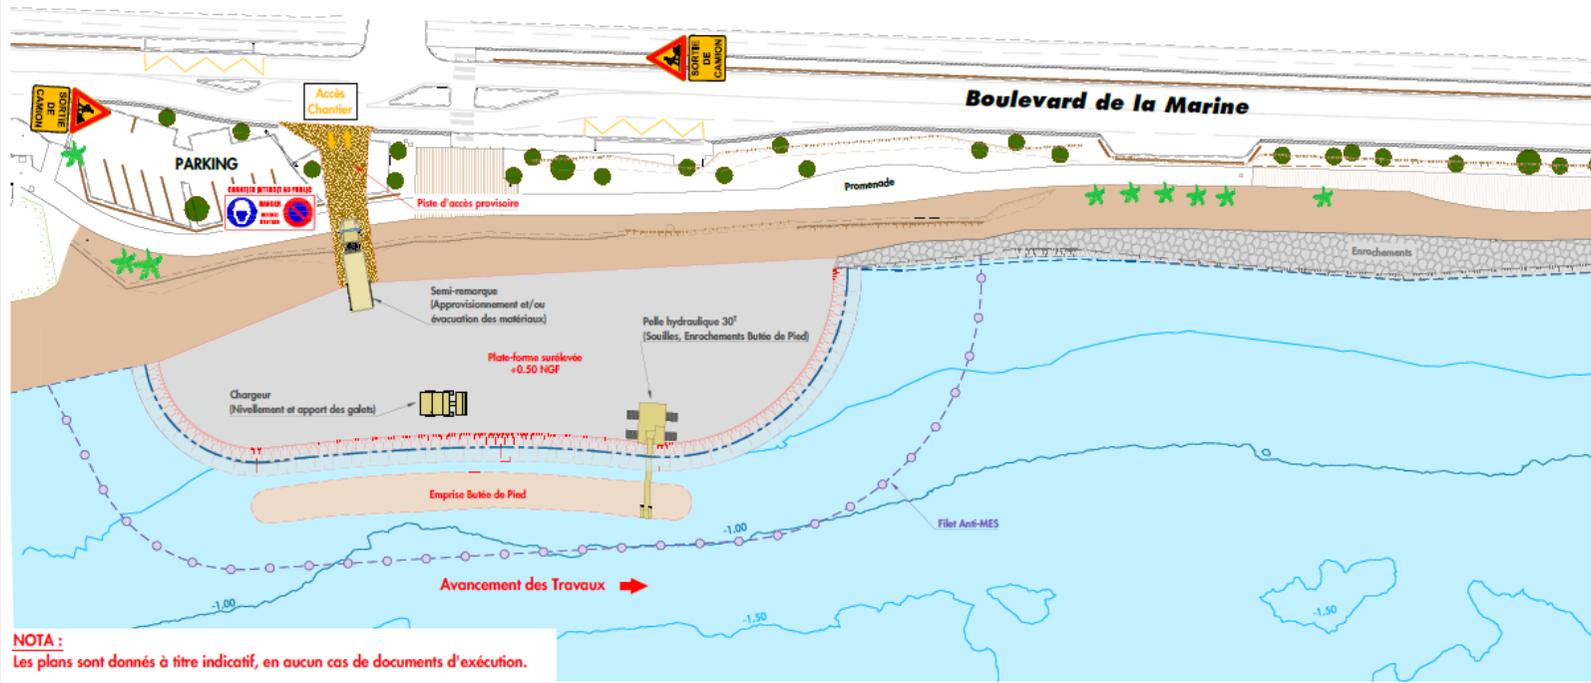
**PHASAGE
DES TRAVAUX**

PHASE 1

- Dépose d'équipements et mobiliers urbains existants
- Installation de chantier
- Création d'une piste d'accès provisoire sur la plage
- Amené des engins et du matériel
- Mise en place du filet anti-MES

- À l'Avancement :

- Approvisionnement en galets 20/60 mm
- Création d'une plate-forme surélevée (+0.50 NGF)
- Réalisation des souilles
- Réalisation des enrochements "Butée de Pied"

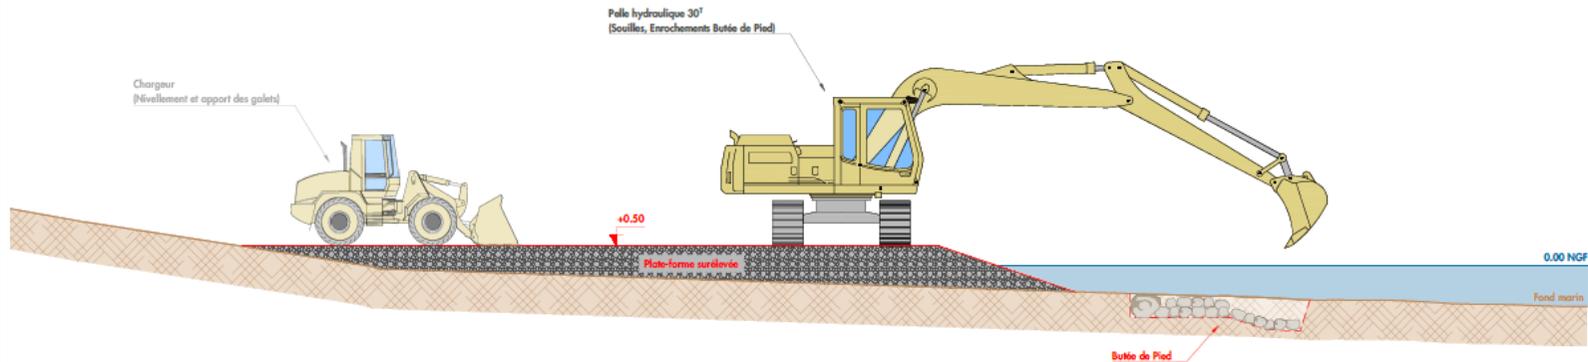
PHASE 1

- À l'Avancement :

- Approvisionnement en galets 20/60 mm
- Création d'une plate-forme surélevée (+0.50 NGF)
- Réalisation des souilles
- Réalisation des enrochements "Butée de Pied"

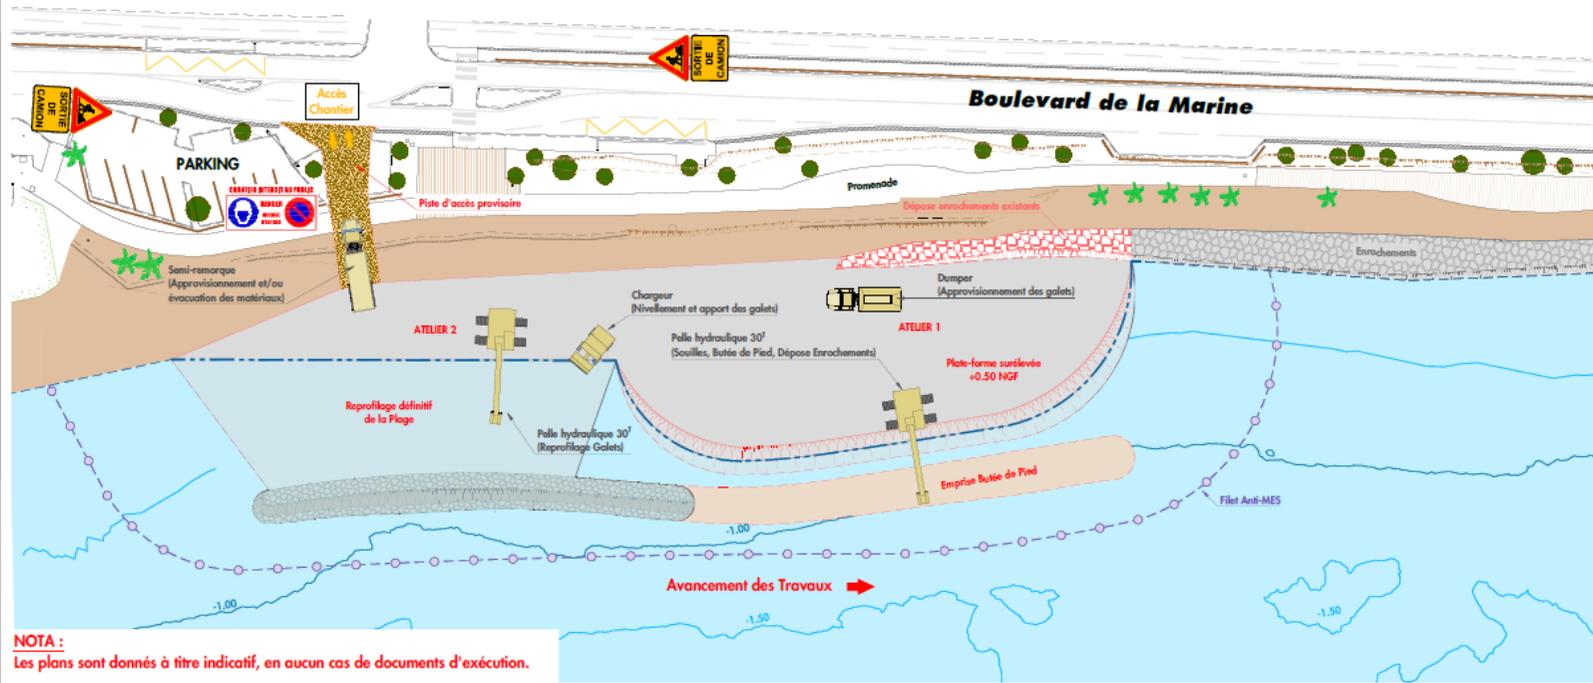
PHASAGE
DES TRAVAUX

PHASE 2

- À l'Avancement ATELIER 1 :

- Dépose et triage des enrochements existants
- Approvisionnement en galets 20/60 mm
- Création d'une plate-forme surélevée (+0.50 NGF)
- Réalisation des souilles
- Réalisation des enrochements "Butée de Pied"

- À l'Avancement ATELIER 2 :

- Approvisionnement en galets 20/60 mm
- Nivellement et reprofilage définitif de la plage

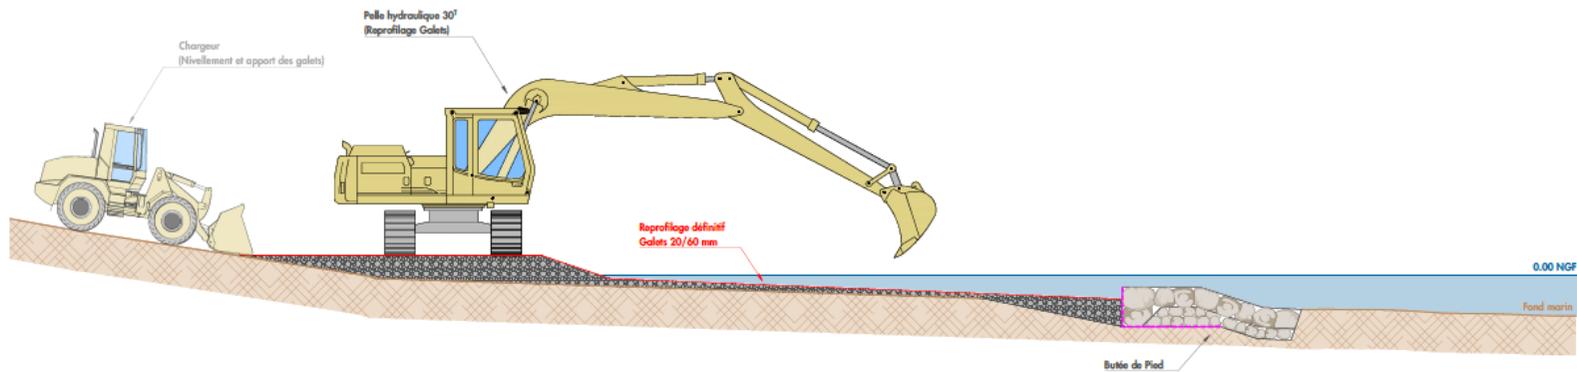
PHASE 2

- À l'Avancement ATELIER 2 :

Approvisionnement en galets 20/60 mm

Nivellement et reprofilage définitif de la plage

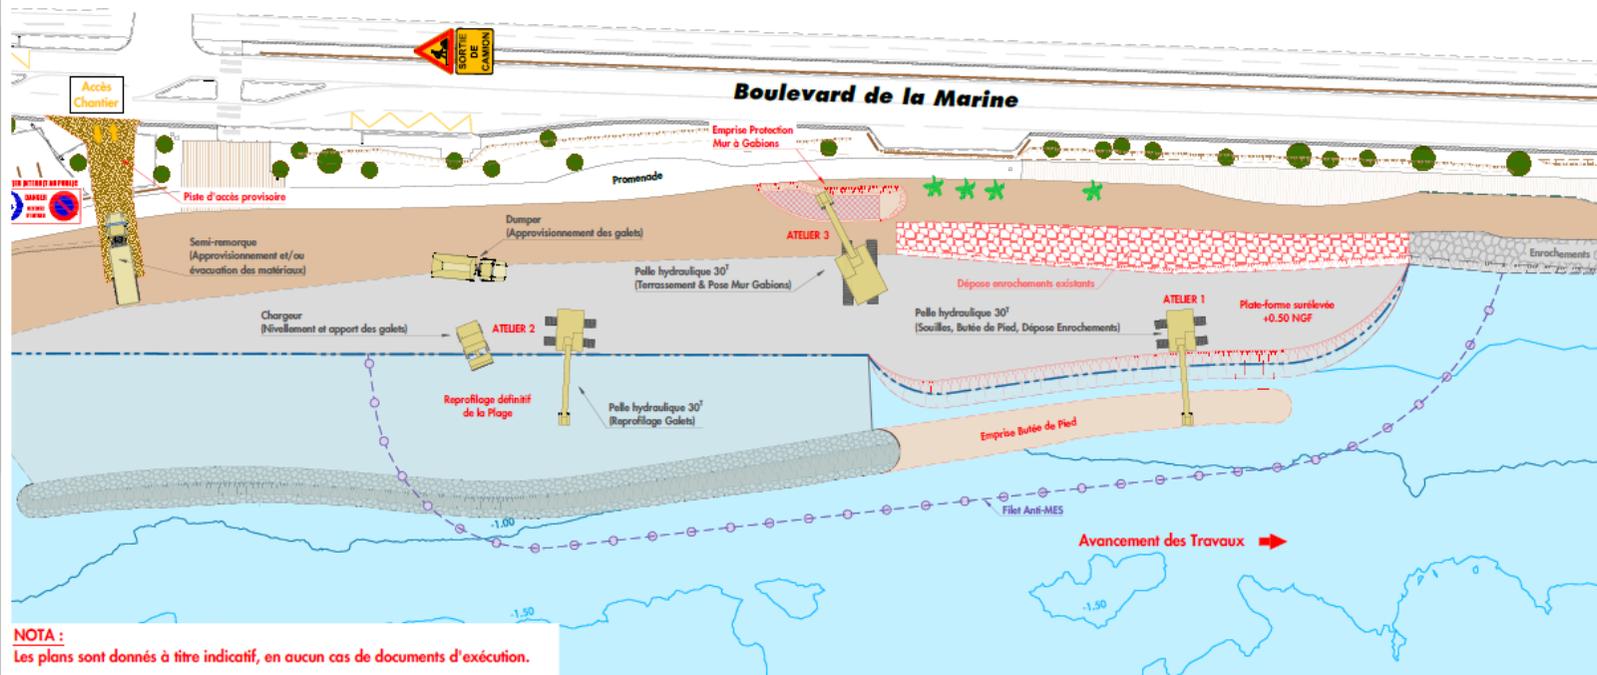
- À l'Avancement ATELIER 3 :

Terrassement arrière de plage
Pose des gabions
Réalisation du remblais drainant et galets
