AMÉNAGEMENT DU LITTORAL DE LA PLAINE DU CEINTURON

Mission d'étude et de maîtrise d'œuvre

EXAMEN AU CAS PAR CAS – NOTE DE PRESENTATION

Affaire : CORTPMCENT 45-2019
Référence du document : REG-EXA-02-0
Avril 2021

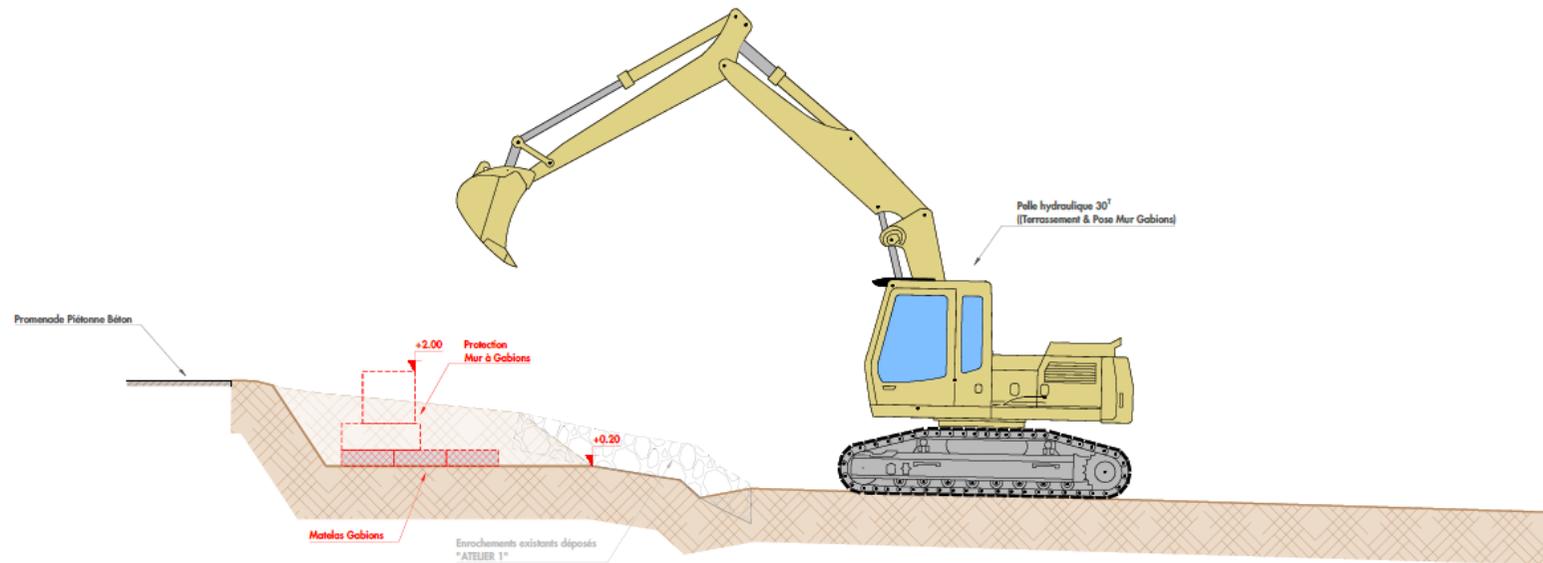
- À l'Avancement ATELIER 3 :

- Terrassement arrière de plage
- Pose des gabions
- Réalisation du remblais drainant et galets

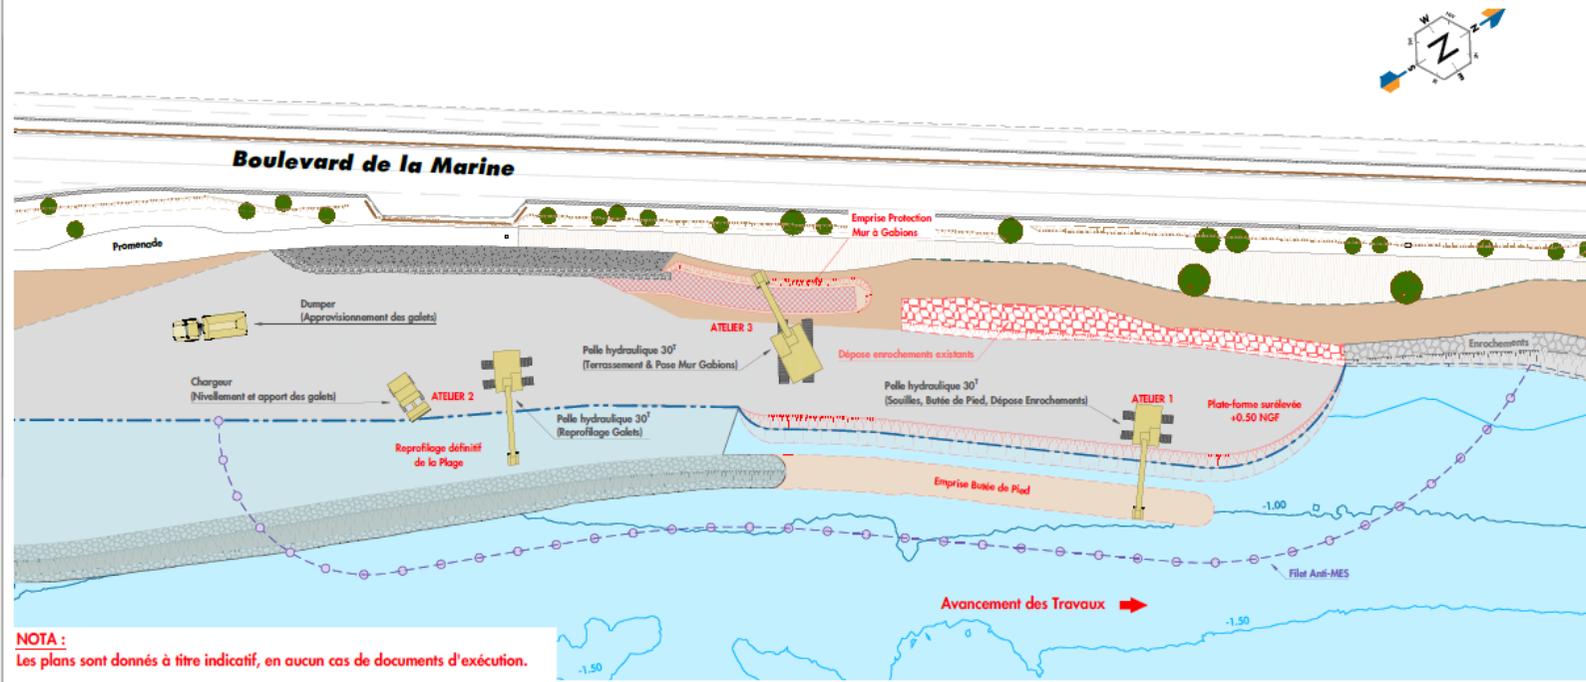
Terrassement arrière de plage
Pose des gabions
Réalisation du remblais drainant et galets

Cette méthodologie d'avancement en ateliers sera répétée jusqu'à la fin des travaux (raccordement à l'épi existant)

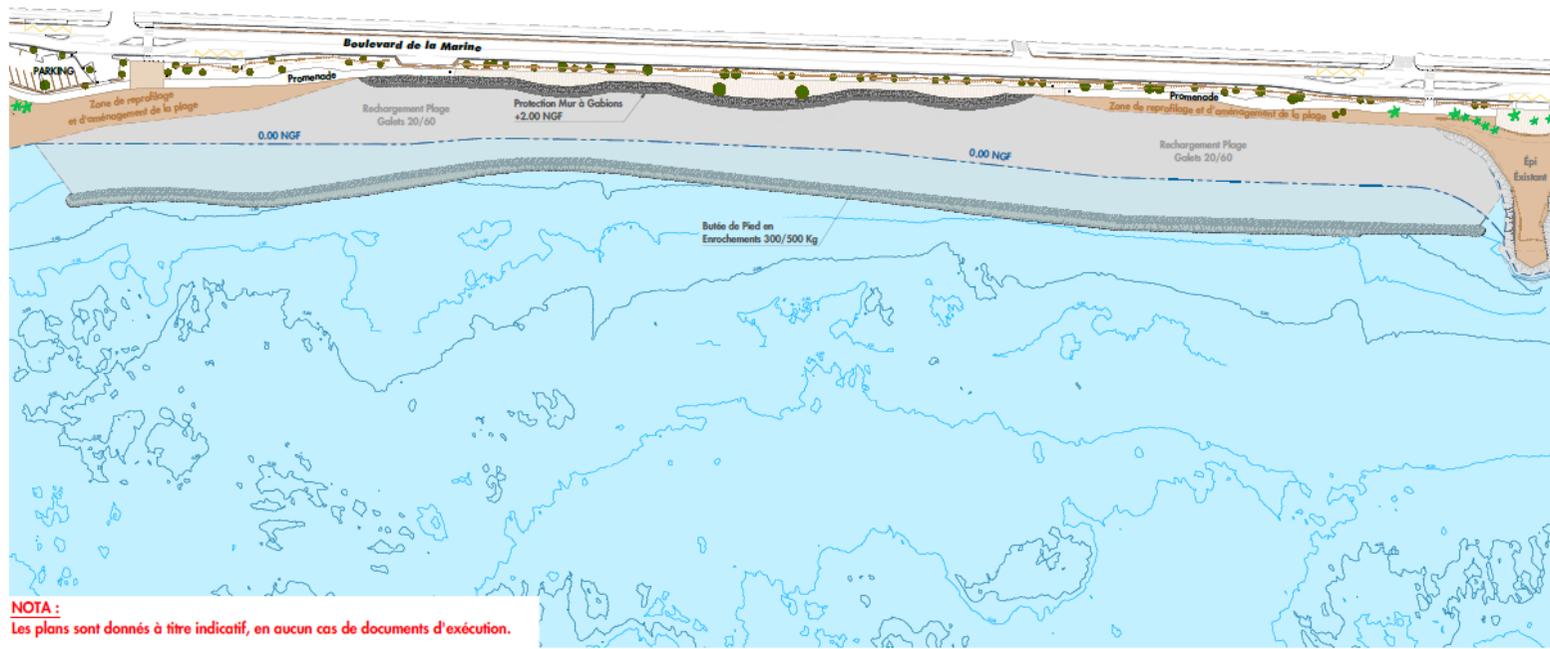
PHASE 4

- Dépose du filet anti-MES
- Remise en état de la zone d'accès au chantier (Piste provisoire)
- Repli des engins et du matériel
- Remise en place des équipements et mobiliers urbains existants
- Evacuation des installations de chantier

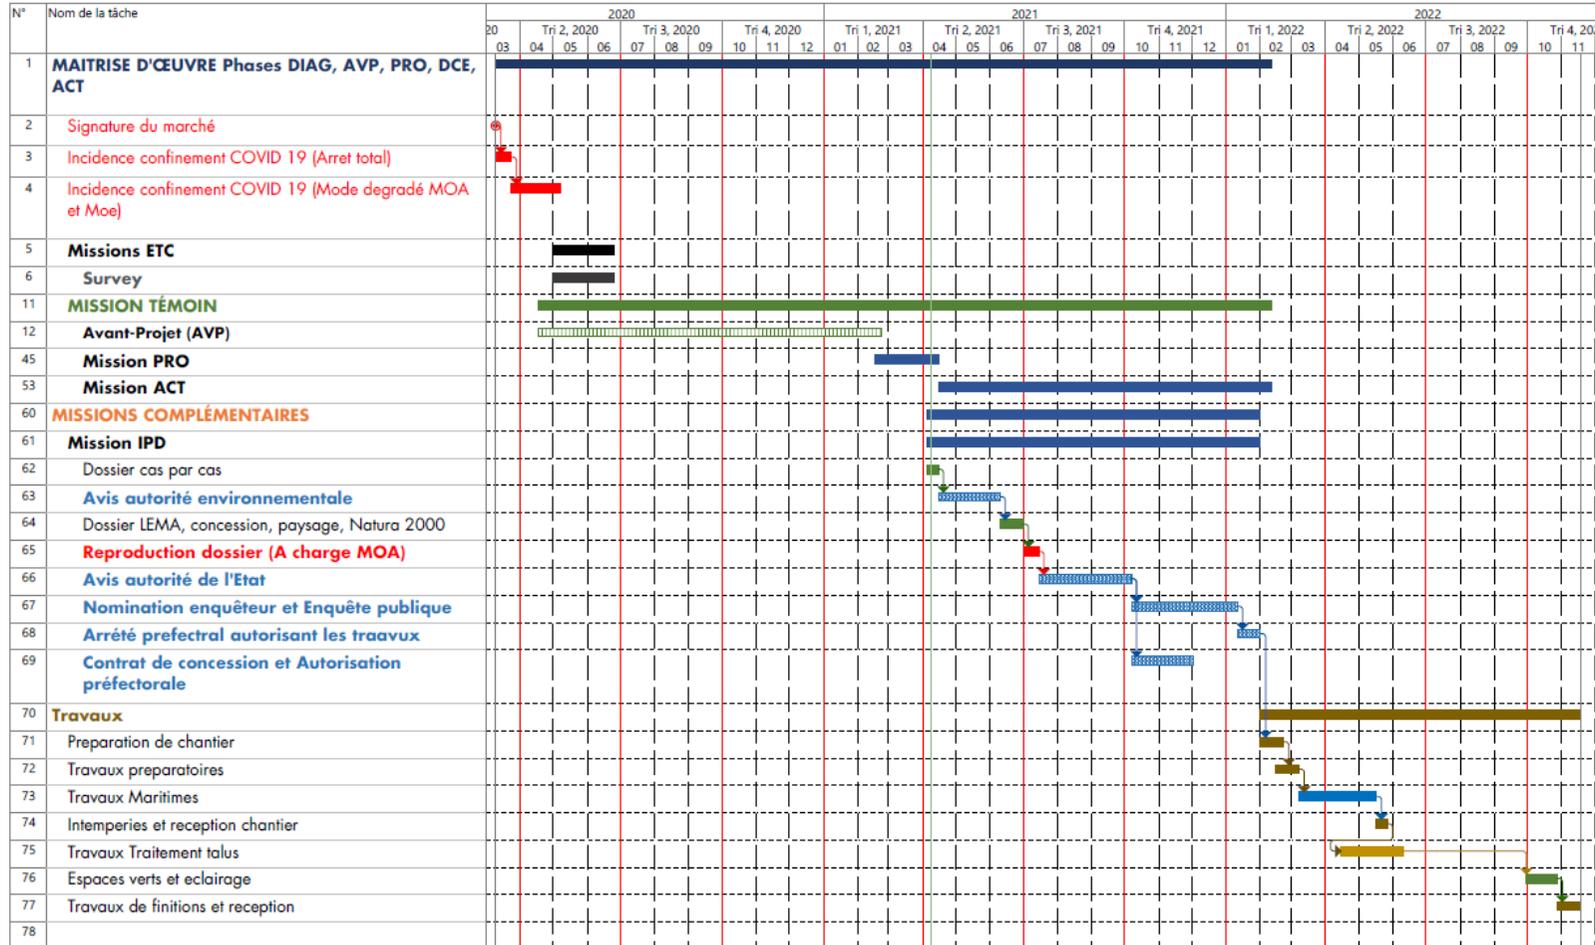
Figure 54 : Planification

Mission d'étude et de maitrise d'œuvre pour l'aménagement
du littoral de la plaine du Ceinturon - Planning - PRO et REG - Indice 5

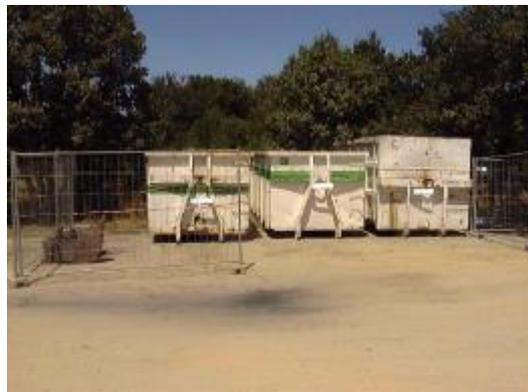
Figure 56 : Exemple de bennes destinées à accueillir les déchets de chantier

Durant la phase de travaux, **l'ensemble des mesures seront mises en œuvre pour la collecte, le tri, l'évacuation et le traitement des produits solides (différents déchets) et liquides (eaux de lavage, huiles usées et hydrocarbures) générés par le chantier.**

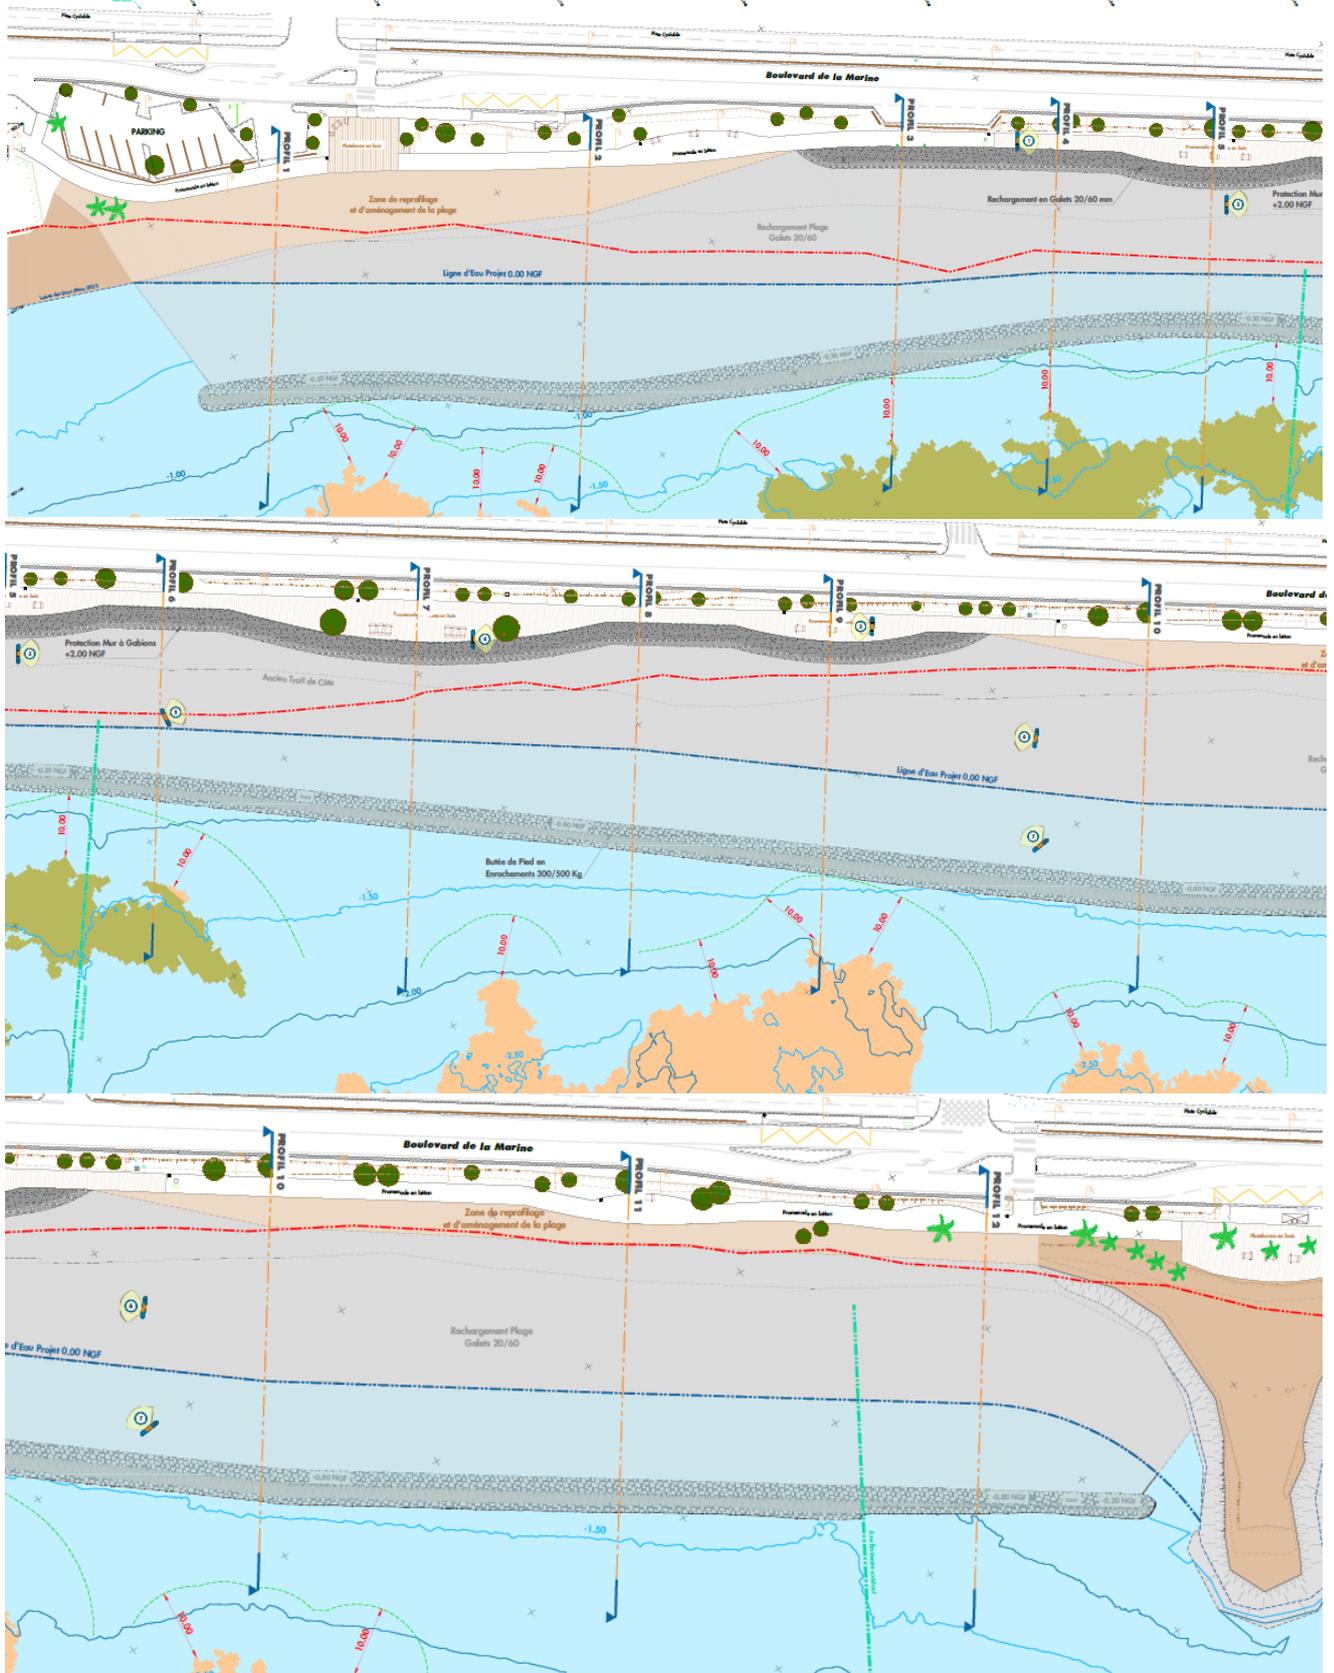
Figure 58 : Localisation de la zone d'impact des travaux de réaménagement au regard des limites des espèces protégées

Comme présenté ci avant, le projet a été refondé pour s'assurer que les ouvrages envisagés soient à 10 m autour des espèces protégées. La carte présentée ci-après permet de visualiser les espèces impactées par la réalisation des nouveaux aménagements.

Le projet n'impactera donc pas Les herbiers en respect des recommandations de littérature.

L'évitement d'impact sur les espèces protégées n'est possible qu'en plaçant les ouvrages à distance de ces espèces. **Les ouvrages sont à distance minimale de 10 mètres et respectent donc les préconisations des mesures d'évitement** (Figure 58 : Localisation de la zone d'impact des travaux de réaménagement au regard des limites des espèces protégées)

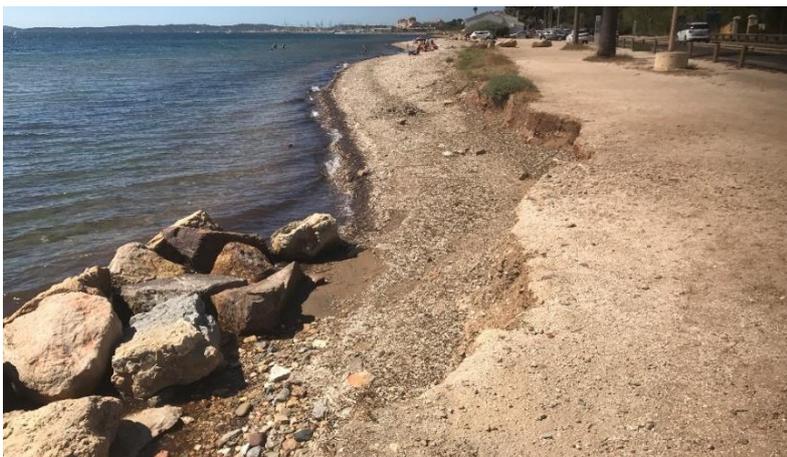
Figure 63 : Photographie de l'érosion du trait de côte - 2008

Le projet prévoit la mise en œuvre d'une protection du haut de plage (fondations des aménagements terrestres du bord de mer) contre les effets de jets de rives (submersion).

En effet, sans cet aménagement, les matériaux en crête de plage (fondations des aménagements du bord de mer) sous les effets dynamiques des jets de rives et de la masse d'eau franchissant le talus seront voués à être emportés.

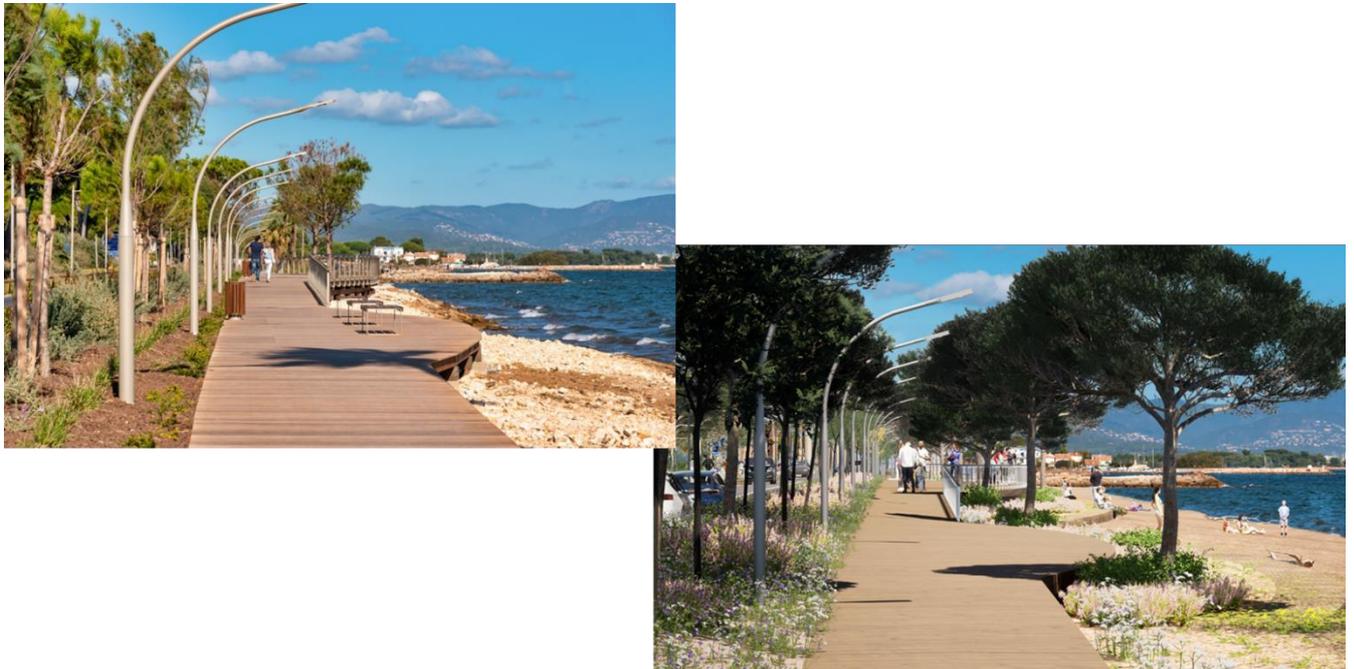
Figure 65 : Aménagements paysagers avant et après

Ces aménagements seront au profit de l'aspect paysager en intégrant la continuité paysagère de l'aménagement du bord de mer et en remplaçant le talus artificiel en enrochements par un gabion.

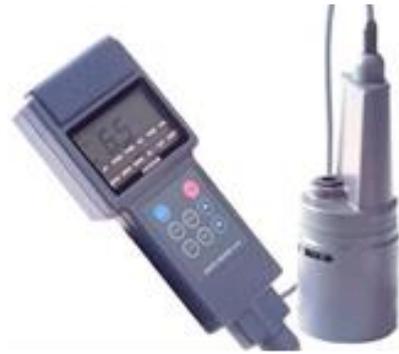
Figure 69 : Exemple de turbidimètre

Si ce seuil d'alerte est dépassé, un dispositif de confinement est mis en place (rideau anti-MES autour de la zone concernée). De plus, les travaux sont arrêtés temporairement jusqu'au retour à des valeurs en MES comparables aux valeurs de référence.

Lorsque les travaux reprennent, des mesures régulières en MES sont réalisées afin de s'assurer de l'efficacité du dispositif de confinement.

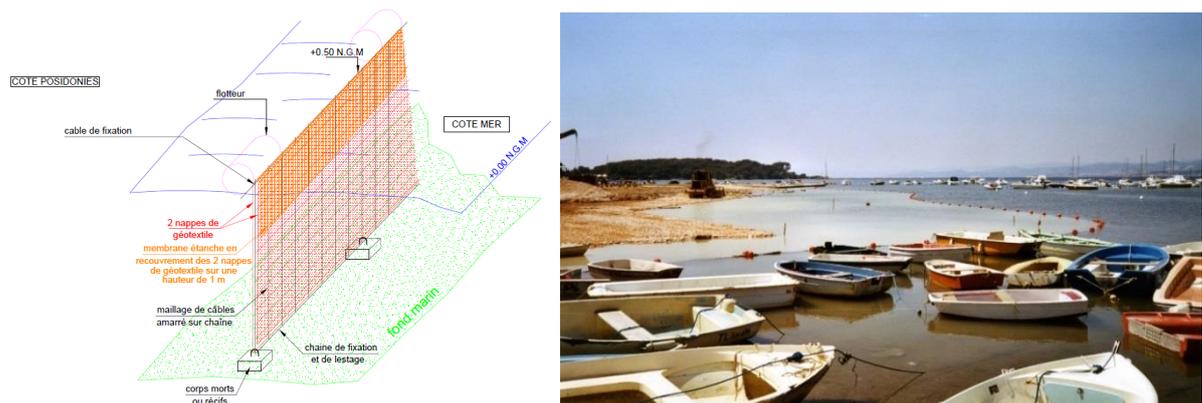
Figure 70 : Représentation d'un filet anti-pollution

Un filet anti-MES est un rideau en géotextile imperméable maintenu à la verticale à l'aide de flotteurs en surface et de corps morts et d'une chaîne de lestes au fond. De cette façon les sédiments en suspension sont maintenus dans une zone restreinte, cela évite qu'un panache turbide ne se dissipe.

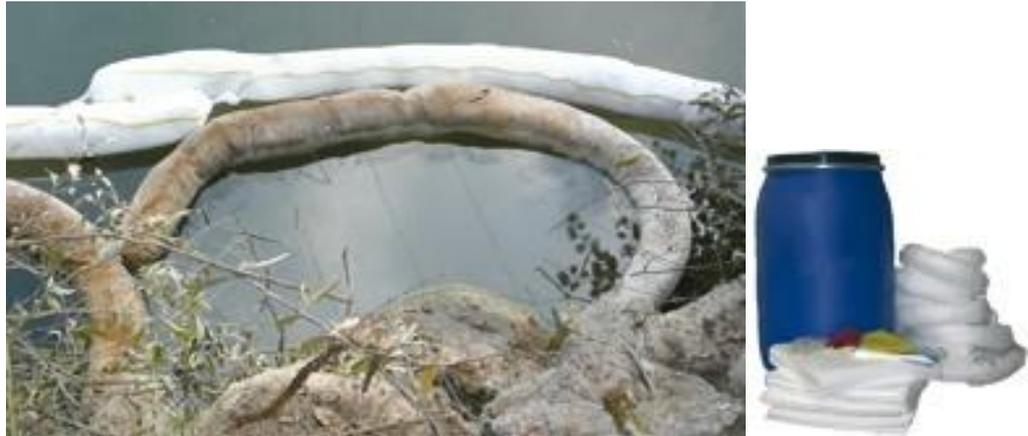
Figure 71 : Barrage et kits anti-pollution

L'entreprise mettra en œuvre un barrage absorbant en cas de fuite, ainsi que l'ensemble des équipements nécessaires pour circonscrire la cause de la pollution avant de continuer le chantier.
