RÉPARATION DE L'ESCALIER PUBLIC D'ACCÈS À LA PLAGES DU RAYOL EST (83)

Compléments à la demande d'examen au cas par cas

Client	Communauté de Communes du Golfe de Saint-Tropez
Projet	Réparation de l'escalier public d'accès à la plage du Rayol EST (83)
Intitulé du rapport	Compléments à la demande d'examen au cas par cas

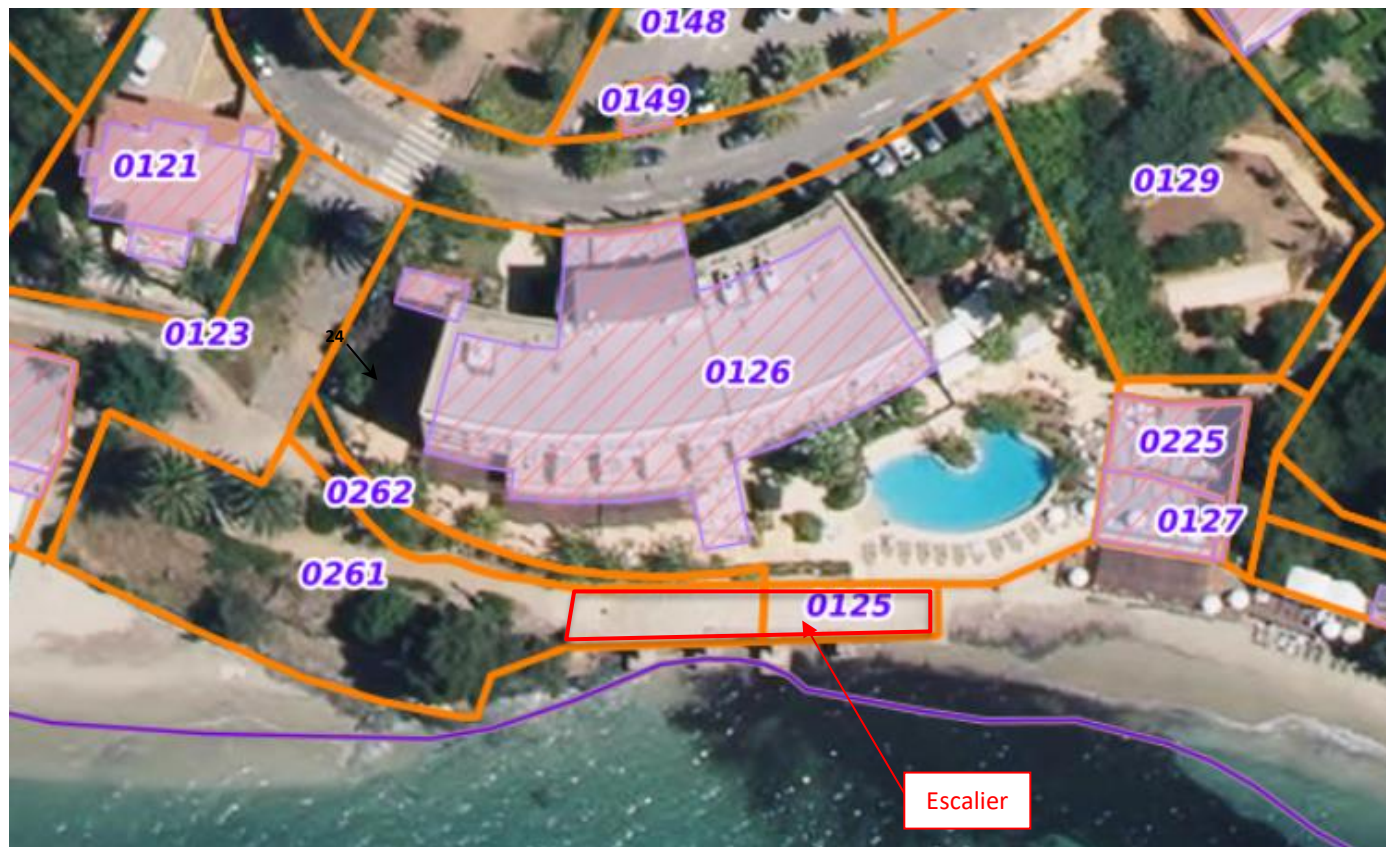
L'escalier se situe en totalité sur la parcelle 0125 section AM (91 m²) et en partie sur la parcelle 0261 (871 m²) selon le plan cadastral de la commune de Rayol-Canadel-sur-Mer (83). La surface cadastrale concernée par le projet est de 962 m².

Illustration 1 : Localisation du projet sur fond de carte IGN et plan cadastral (Source : Géoportail)

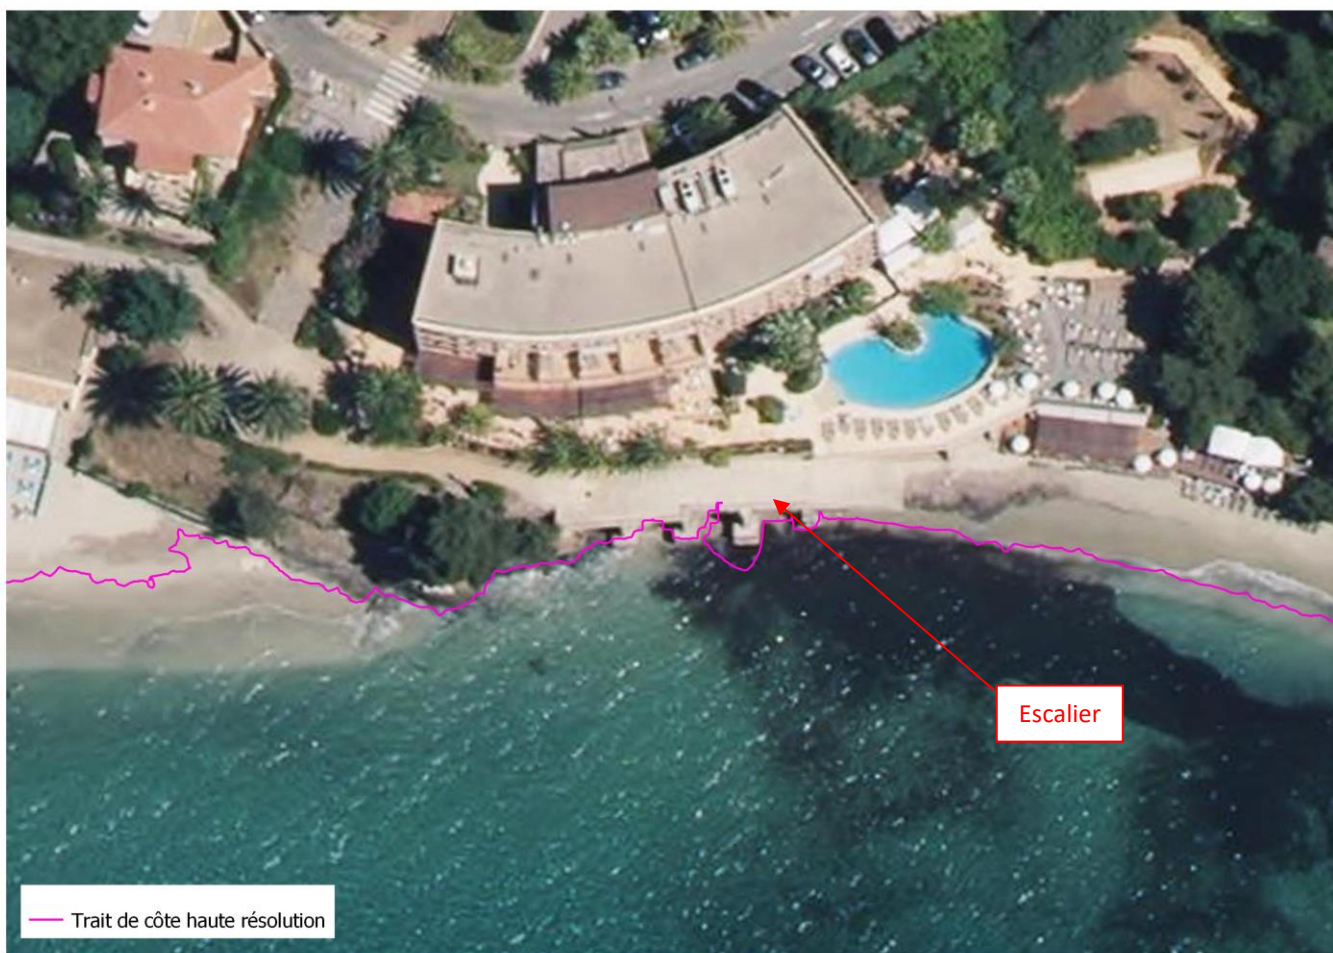
L'illustration ci-après localise le trait de côte au droit du projet. Le trait de côte haute résolution (TCHR) correspond à la laisse des plus hautes mers astronomiques (PHMA) ou "Limite Haute du Rivage" dans le cas d'une marée de coefficient 120 et dans des conditions météorologiques normales (pas de vent du large et pression atmosphérique moyenne au lieu considéré).

Au regard de l'implantation du trait de côte 2019, l'ouvrage se localise **en dehors du Domaine Public Maritime (DPM)** ; cette situation a été validée par le Service Mer Littoral (SML) de la DDTM83 lors d'une réunion de cadrage en date du 08 mars 2021.

Illustration 2 : Localisation du trait de côte (source : DATA.SHOM.FR « ©Shom 2019. <http://dx.doi.org/10.17183/TCHR>")

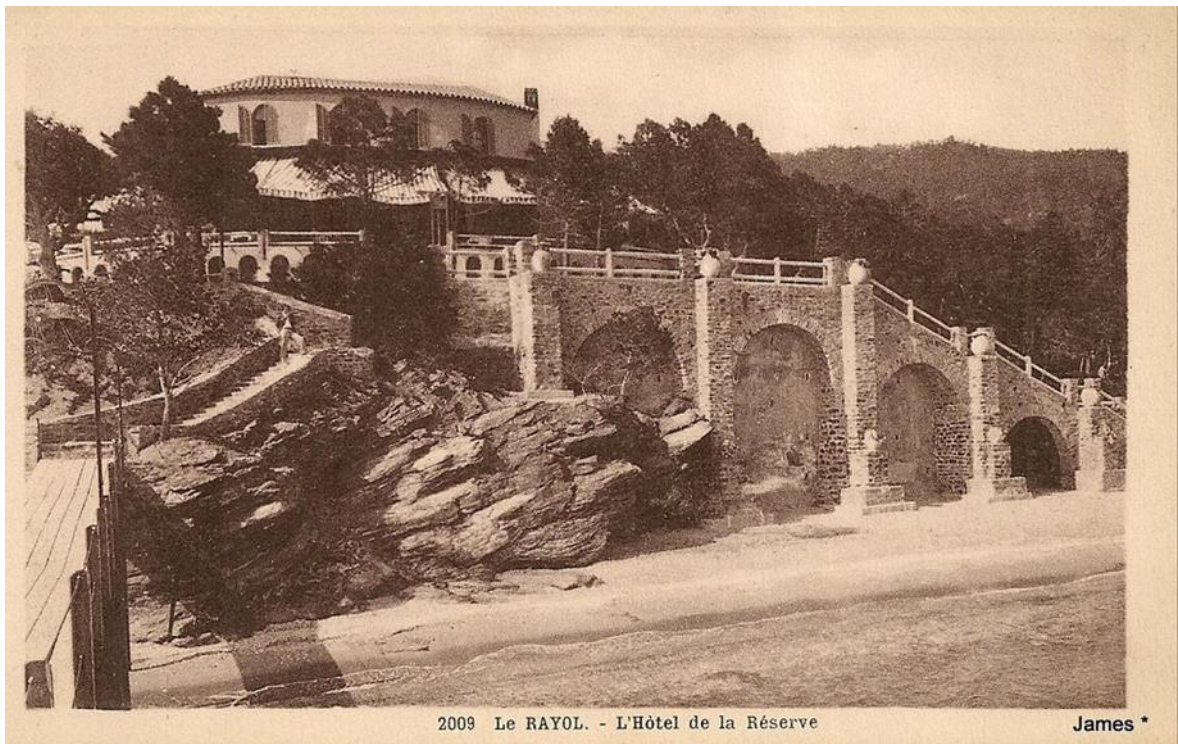
Illustration 4 : Photo d'archives de l'escalier devant l'Hôtel de la Réserve.

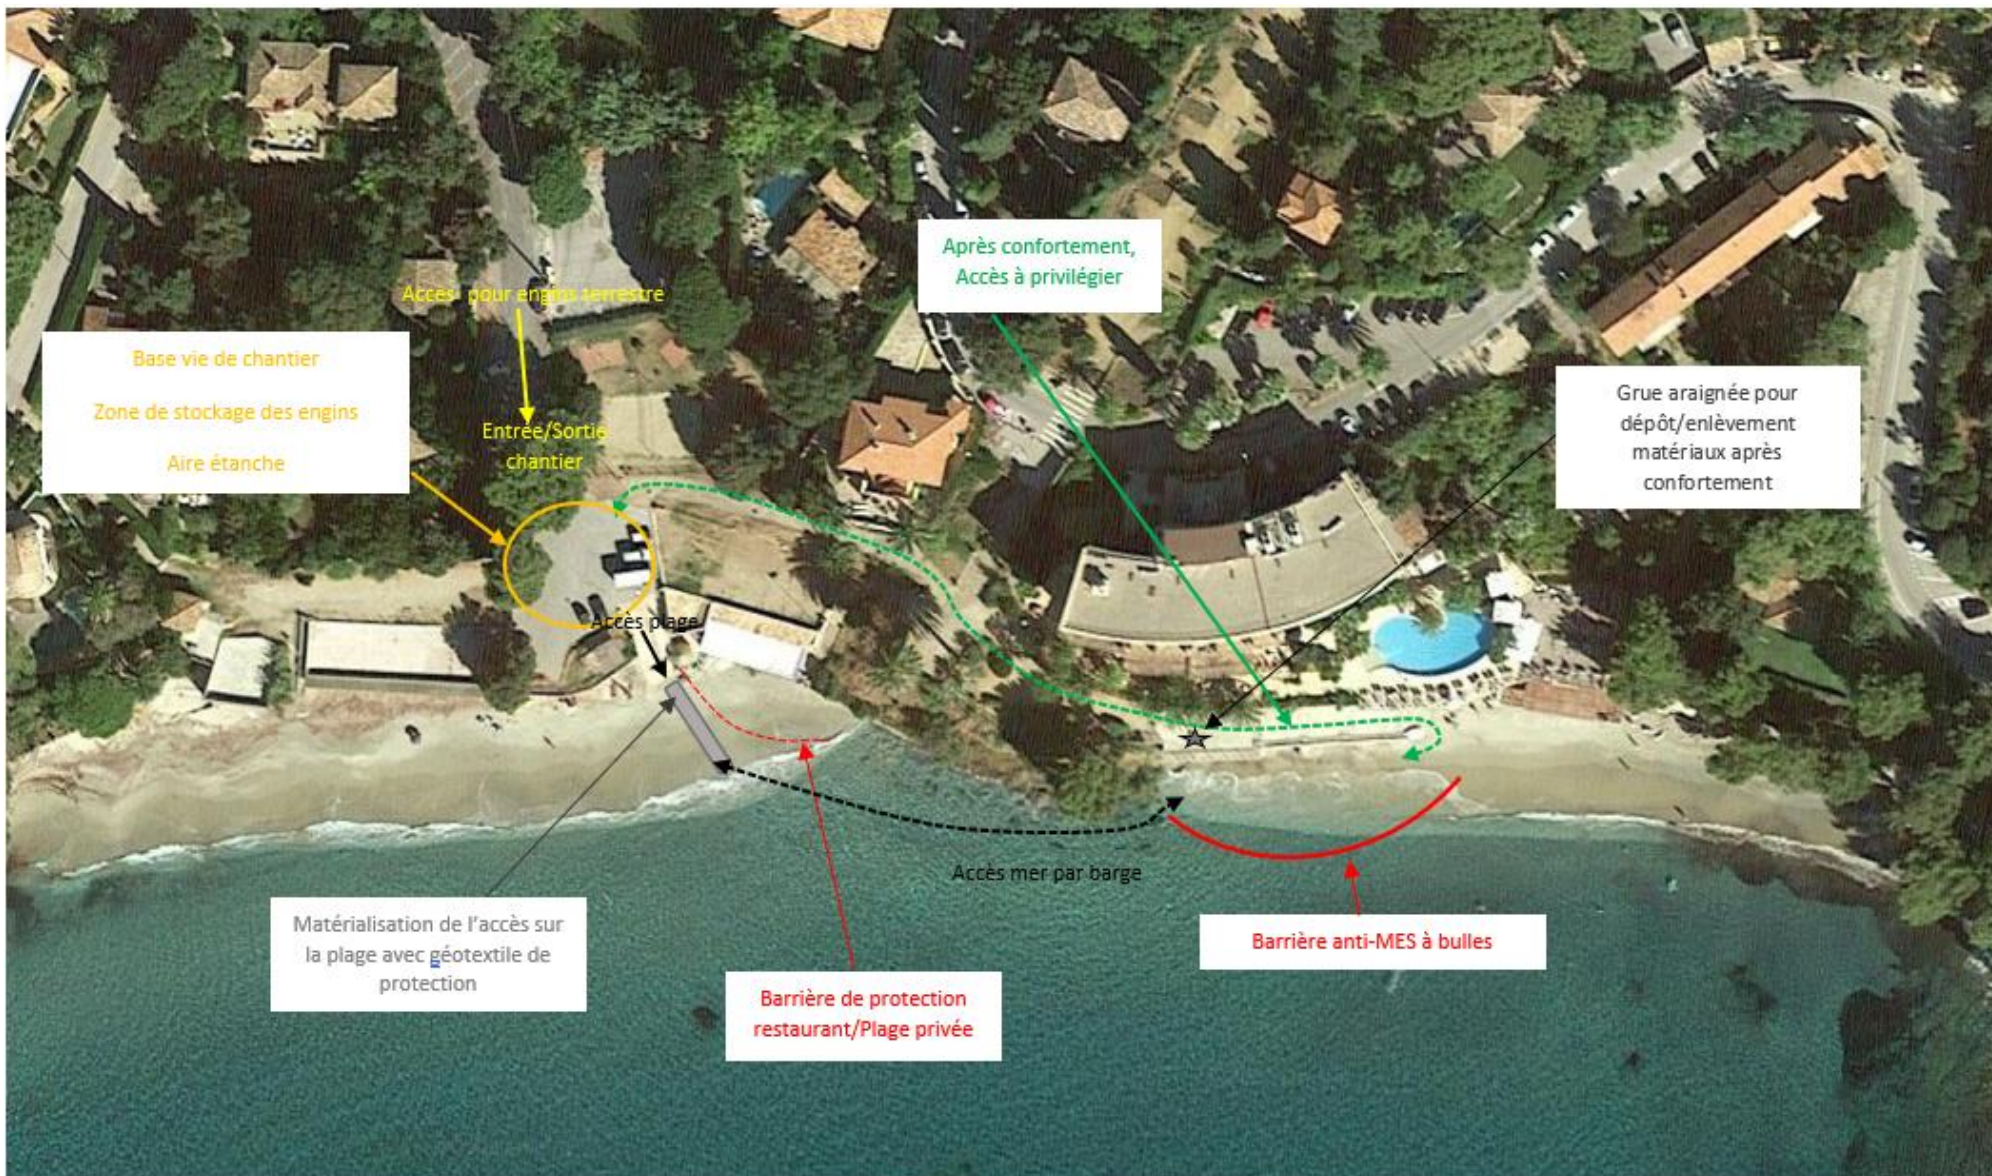
Le plan ci-après décrit les installations de chantier et la méthodologie d'intervention.

- Installation de l'aire de vie chantier
- Délimitation et sécurisation des accès
- Amenée des engins
- Pose des filets anti-MES

Illustration 5 : Plan des installations de chantier et méthodologie d'intervention

La solution proposée pour acheminer les équipements lourds sous l'escalier consiste en l'utilisation d'une barge non motorisée (type cubisystème) depuis la plage du Rayol Ouest ; la distance à parcourir sur l'eau est d'environ 130 m. La barge sera déchargée quotidiennement vers l'aire de vie/stockage du chantier (cf. Plan d'installation de chantier ci-après).

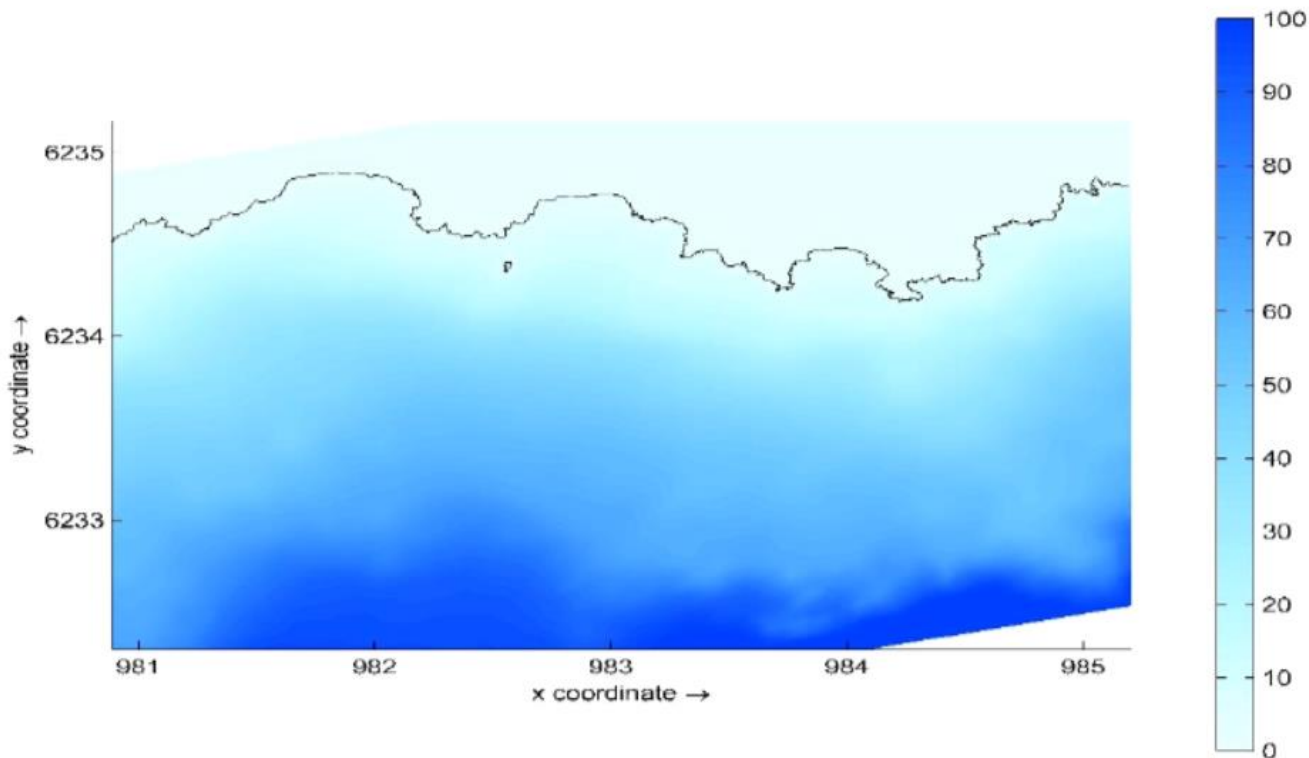
La bathymétrie cartographiée ci-dessous résulte d’une compilation de trois bathymétries compilées réalisée dans le cadre du dossier d’autorisation au titre de la loi sur l’eau pour la mise en place de récifs artificiels en 2017.

Illustration 9 : Bathymétrie au niveau du site d’étude (source : CORINTHE Ingénierie)

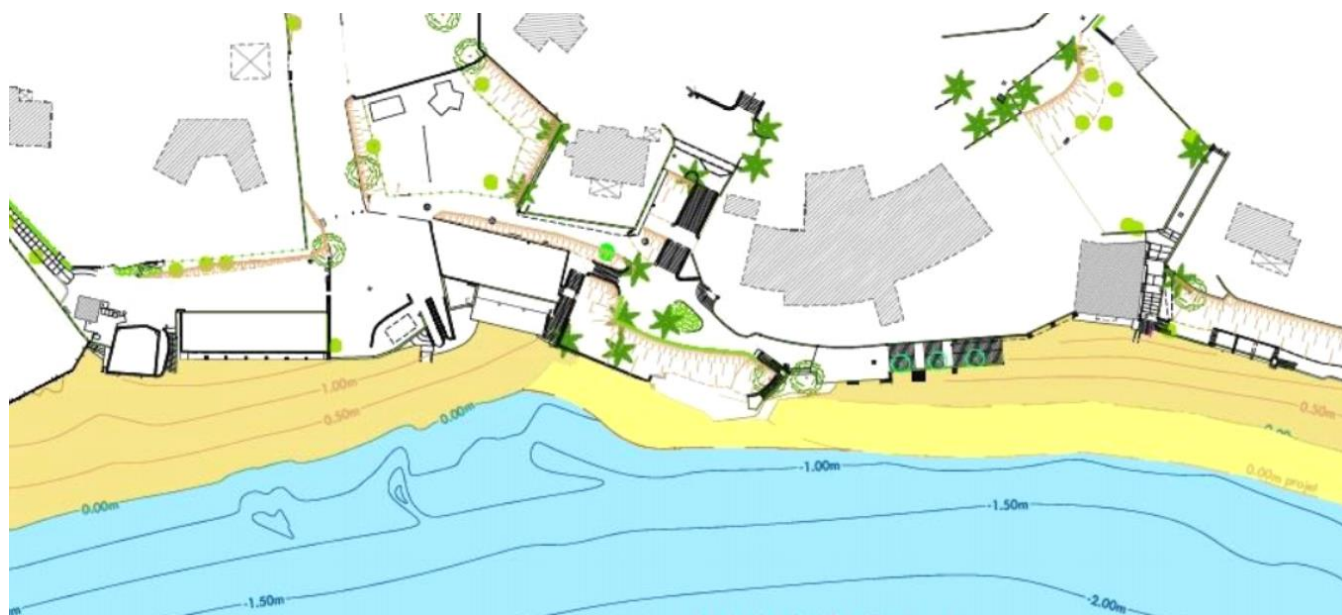
Illustration 10 : Bathymétrie locale (source : ACRI-IN)

La bathymétrie dans la zone d’étude est comprise entre 0 et 1,50 m.

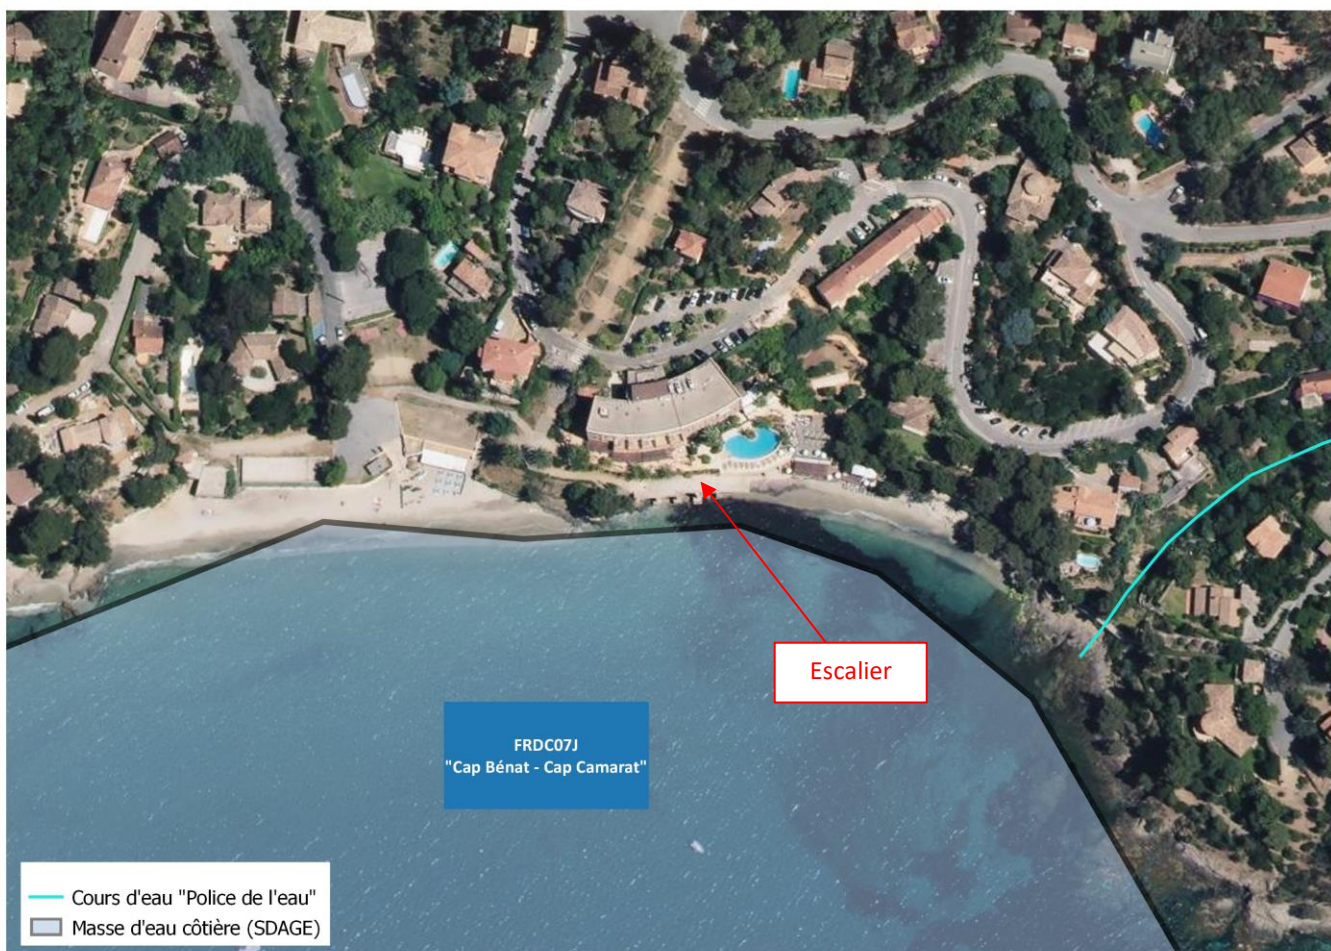
Au droit de la plage du Rayol, un seul cours d'eau référencé « Police de l'eau » est identifiée ; ce cours d'eau intermittent sans toponyme se localise à environ 120 m à l'est de l'escalier. Il n'est pas recensé comme masse d'eau superficielle au titre du SDAGE.

Illustration 15 : Eaux superficielles au droit de la zone du projet (Source : Géoportail)
