AMÉNAGEMENT DES ABORDS DU CNEM

EXAMEN AU CAS PAR CAS – NOTE DE PRESENTATION

AMENAGEMENT DES ABORDS DU CENTRE NAUTIQUE ET D'ENVIRONNEMENT MARIN

MISSION D'ETUDE ET DE MAITRISE D'ŒUVRE

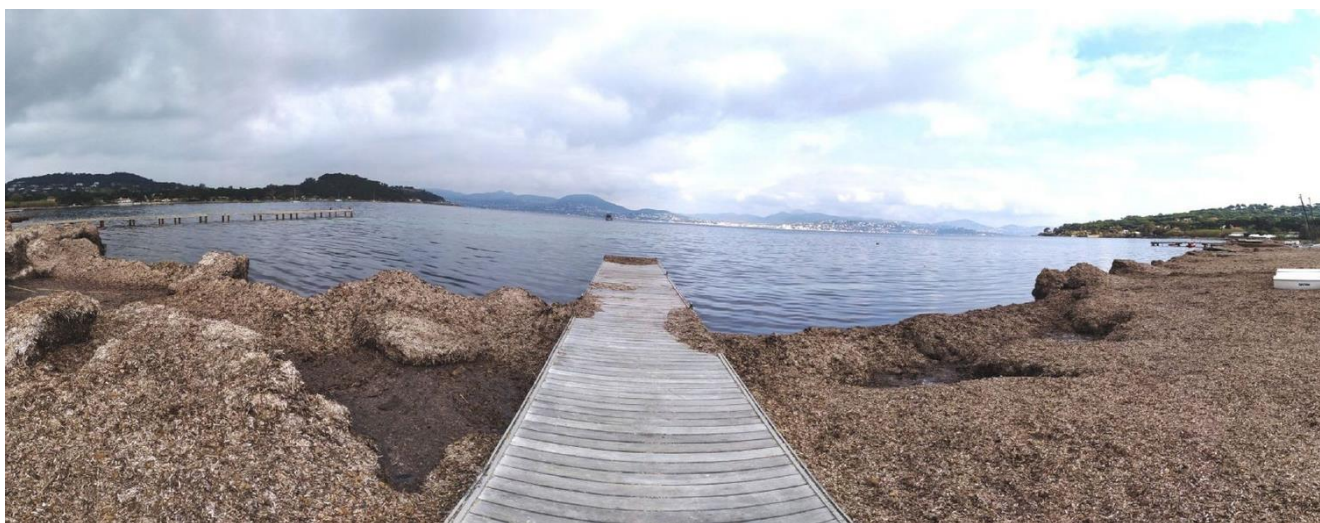
Figure 5 : Photographie de banquettes de mattes mortes s'accumulant au fond de la baie des Canebiers, au droit de l'École de voile.

En effet, sous l'effet des conditions hydrodynamiques et du courant, les mattes mortes viennent s'échouer au droit de l'École de voile formant des « banquettes ».

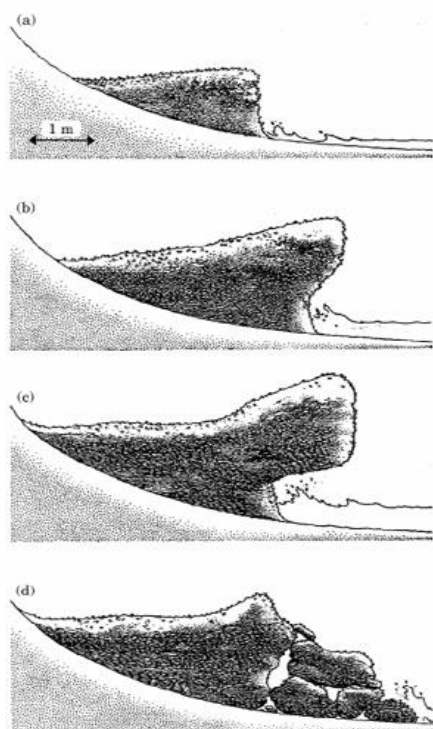
Figure 7 : Cycles d'accumulation/érosion subis par les banquettes de posidonie
Source : d'après Matteo et al., 2003

Les banquettes de Posidonies ont un rôle de protection du trait de côte, surtout en hiver lorsque les conditions météorologiques sont mauvaises. Présentes sur le front de mer, elles subissent l'érosion et sont emportées au moment des épisodes de forte houle (Boudouresque et al., 2006 ; Matéo et al., 2003). Grâce à ce processus, une partie de l'énergie des vagues et de la houle est dissipée par la mobilisation des feuilles, ce qui limite le transport des sédiments de la plage et ainsi son érosion (Boudouresque et al., 2006 ; Cancemi et Buron, 2008).

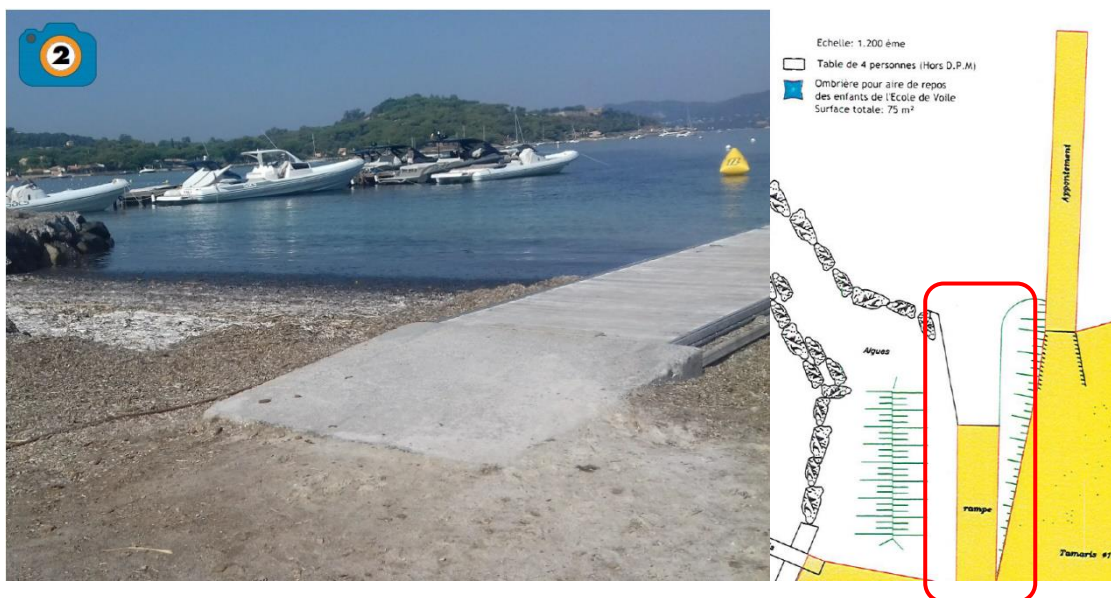
- ▶ A l'avancement de la laisse de plage, du fait de l'accumulation des banquettes depuis qu'elles ne sont plus évacuées en prévision de la saison estivale (Figure 3 et Figure 4).
- ▶ Au comblement permanent de la cale de mise à l'eau existante, ce qui la rend obsolète. Ce sujet a été abordé avec les services de la DDTML en avril 2021 et il a été décidé de libérer l'espace maritime de cet ouvrage obsolète et inutile.

Figure 8 : Cale de mise à l'eau existante

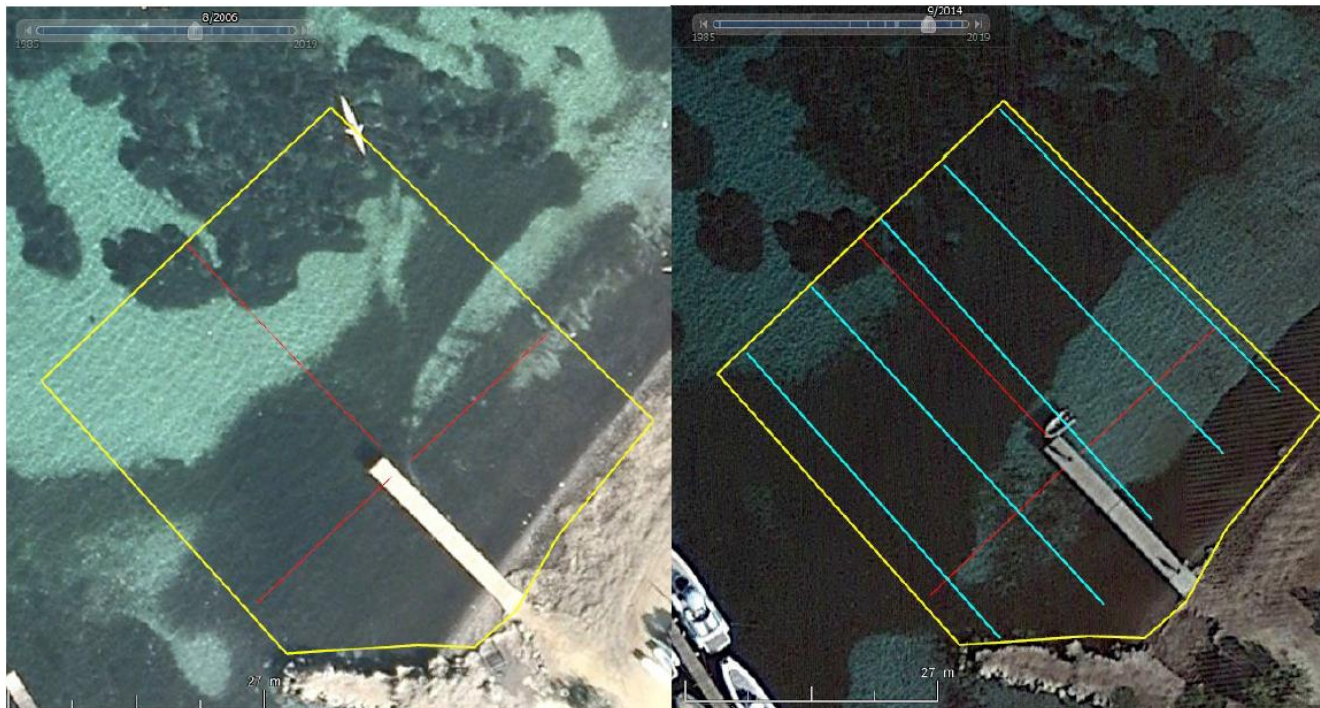
La commune de Saint-Tropez a fait réaliser, par la société SEMANTIC TS, une inspection faune/flore/habitat par plongeur afin de recenser les enjeux environnementaux présents au droit et autour de la zone d'intervention.

La zone d'étude est représentée en jaune sur la figure suivante :

Figure 10 : Zones de levé (en jaune). A droite : Transects d'inspection en plongée subaquatique (en bleu)

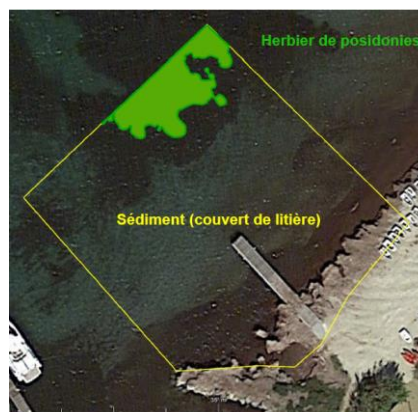
Figure 12 : Positions des 4 stations de mesure de la vitalité de l'herbier de Posidonies. En jaune : Limites de la zone d'étude. En vert : Limite supérieure de l'herbier

L'herbier de Posidonies est situé au large, en fin de zone d'étude. Il évolue entre 0,8 m et -1,8 m sur une topographie chaotique de matte. Il est extrêmement morcelé, comme l'attestent la présence d'îlots isolés de Posidonies en limite supérieure et les nombreuses intermattes observées au sein de l'herbier.

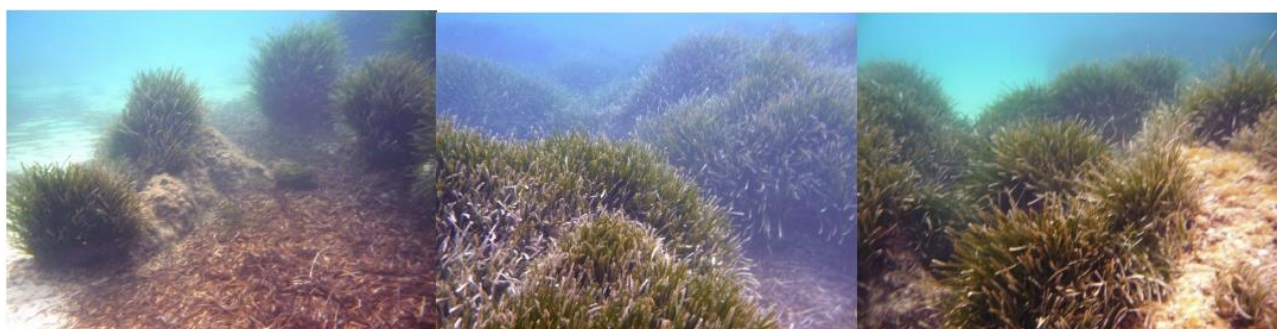
Figure 13 : Structure de l'herbier de Posidonies

L'analyse du classement des paramètres de vitalité selon les grilles standardisées montre une bonne vitalité de l'herbier de Posidonies. L'herbier de Posidonies présente en limite supérieure de forts taux de recouvrement.

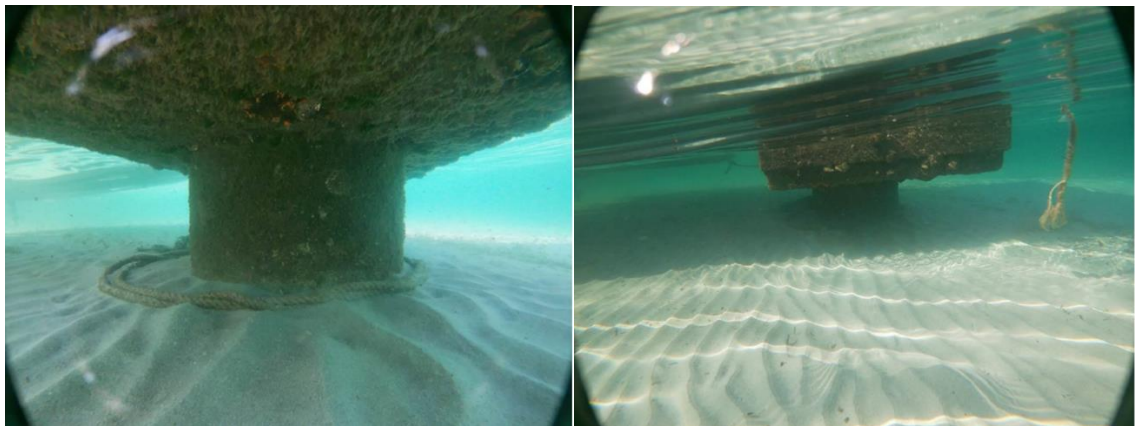
Actuellement, les pieux ne présentent qu'une corrosion superficielle. Ils nécessiteront, dans le cadre de l'entretien des ouvrages, la mise en place d'une protection cathodique pour stopper le phénomène de corrosion et de dégradation.

Figure 17 : Vue assise ponton existant

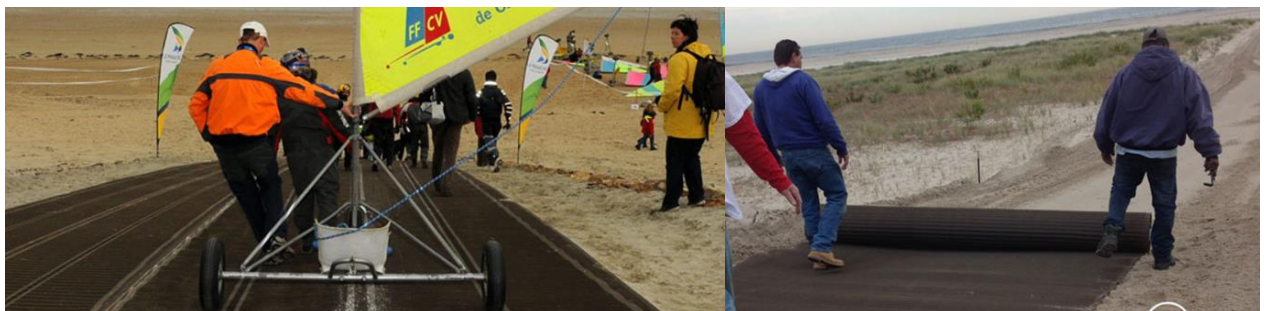
Elle consiste à la mise en œuvre de tapis anti-dérapant sur la plage de type Mobi-Mat avec une petite avancée en mer. Cette solution nécessite une préparation de l'assise de pose et la fixation des tapis sur la plage et son lestage en mer.

Figure 21 :: Solution d'aménagement n°3

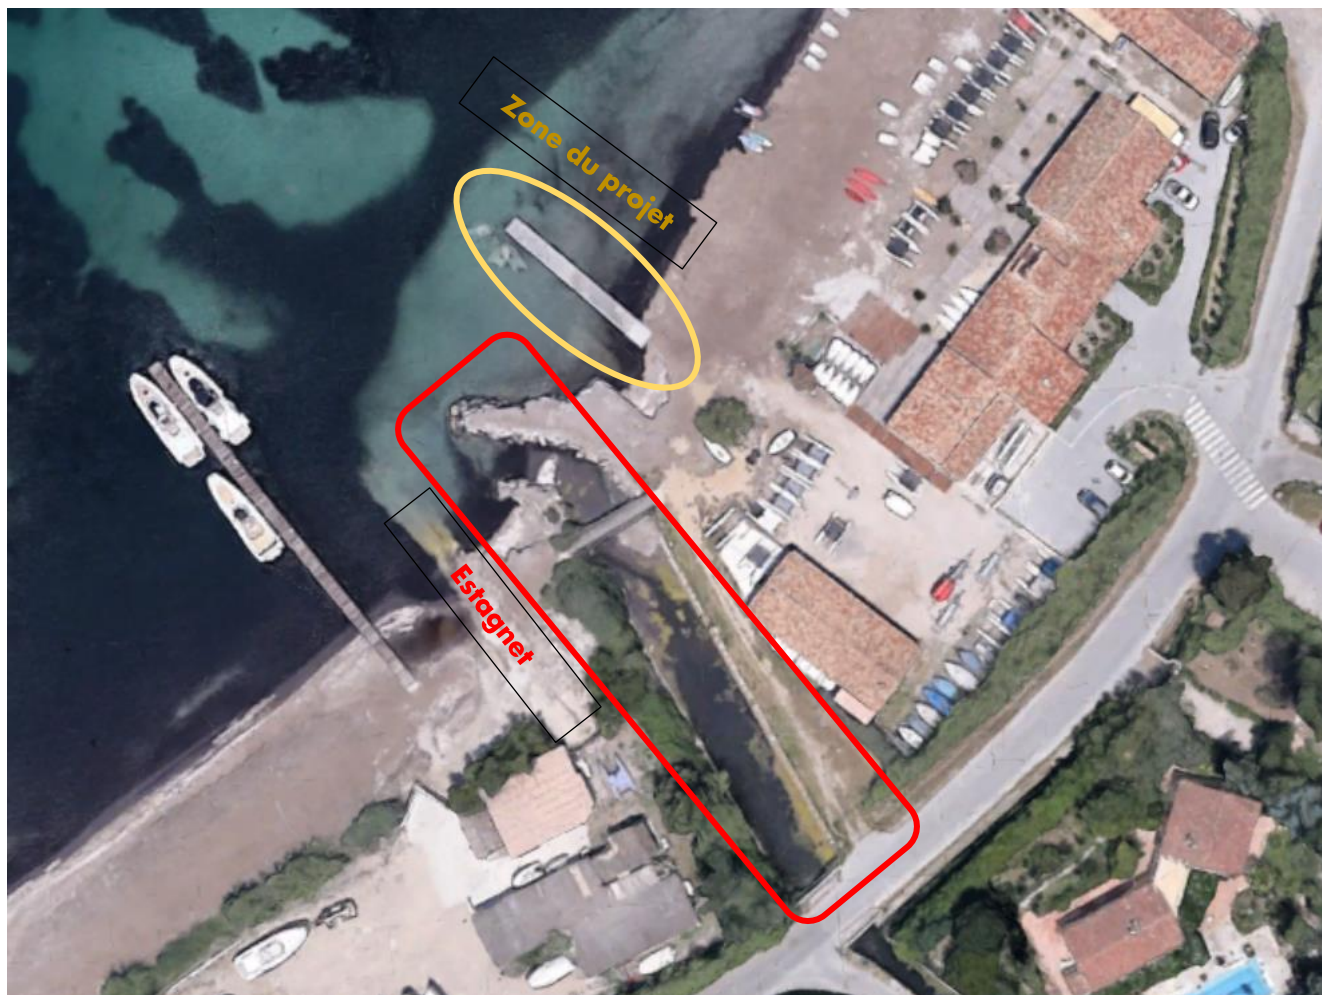
Figure 27 : Positionnement de l'embouche du ruisseau Estagnet par rapport à la zone du projet

On relèvera que le débouché de l'Estagnet (encadrement rouge) est lui aussi envahi très périodiquement par les dépôts de mattes mortes.

L'apportement de l'École de voile se situe à proximité de l'embouchure du ruisseau de l'Estagnet, comme figuré sur la Figure 27.

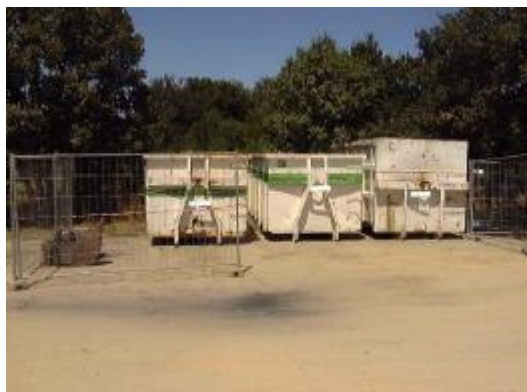
Figure 29 : Exemple de bennes destinées à accueillir les déchets de chantier

Durant la phase de travaux, **l'ensemble des mesures seront mises en œuvre pour la collecte, le tri, l'évacuation et le traitement des produits solides (différents déchets) et liquides (eaux de lavage, huiles usées et hydrocarbures) générés par le chantier.**

La zone sera clôturée et équipée de bennes de tri des déchets sur l'aire de parking actuel.

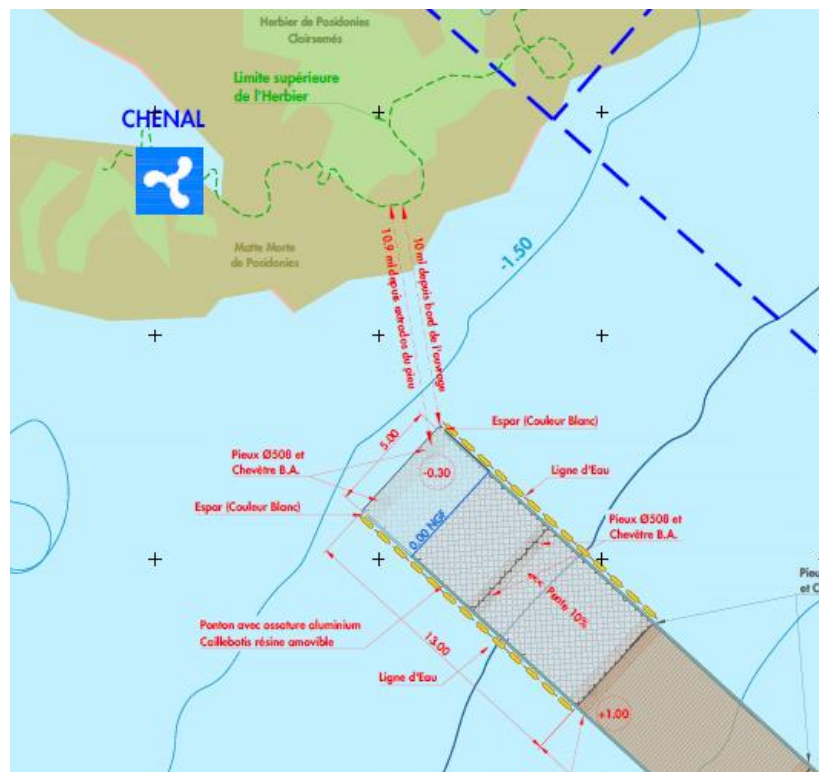
Figure 31 : Localisation de la zone d'impact des travaux de réaménagement au regard des limites des espèces protégées

La carte présentée ci-après permet de visualiser les espèces impactées par la réalisation des nouveaux aménagements.

Le projet n'impactera donc pas Les herbiers en respect des recommandations de la littérature de référence.

L'évitement d'impact sur les espèces protégées n'est possible qu'en plaçant les ouvrages à distance de ces espèces. **Les ouvrages sont à distance minimale de 10 mètres et respectent donc les préconisations des mesures d'évitement** (Figure 31 : Localisation de la zone d'impact des travaux de réaménagement au regard des limites des espèces protégées).

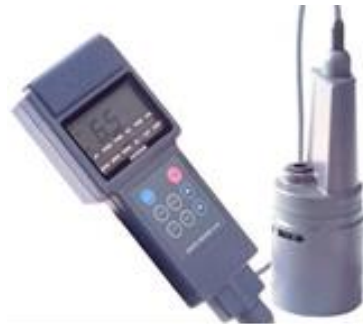
Figure 37 : Exemple de turbidimètre

Si ce seuil d'alerte est dépassé, un dispositif de confinement est mis en place (rideau anti-MES autour de la zone concernée). De plus, les travaux sont arrêtés temporairement jusqu'au retour à des valeurs en MES comparables aux valeurs de référence.

Lorsque les travaux reprennent, des mesures régulières en MES sont réalisées afin de s'assurer de l'efficacité du dispositif de confinement.

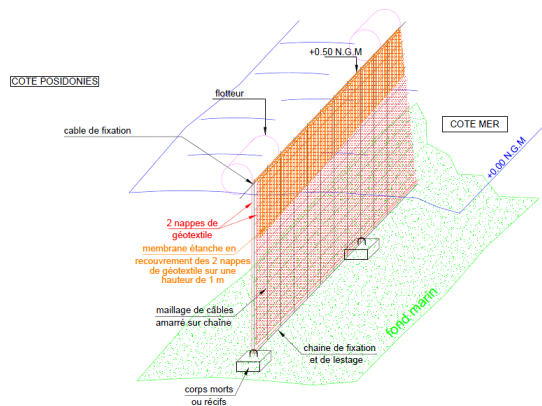
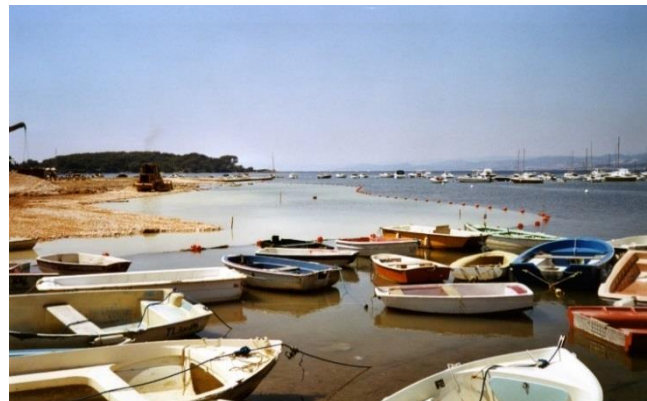
Figure 38 : Représentation d'un filet anti-pollution

Un filet anti-MES est un rideau en géotextile imperméable maintenu à la verticale à l'aide de flotteurs en surface et de corps morts et d'une chaîne de lestes au fond. De cette façon les sédiments en suspension sont maintenus dans une zone restreinte, cela évite qu'un panache turbide ne se dissipe.

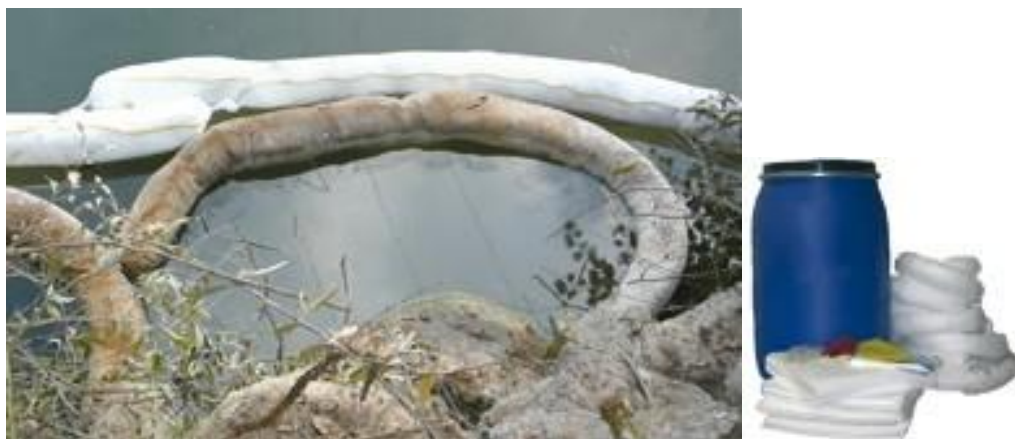
Figure 39 : Barrage et kits anti-pollution

L'entreprise mettra en œuvre un barrage absorbant en cas de fuite, ainsi que l'ensemble des équipements nécessaires pour circonscrire la cause de la pollution avant de continuer le chantier.
