Ancien Site BUTAGAZ / Lieu-dit La Croisière
Bollène (84)

Demande d'examen au cas par cas

Rapport

Réf : CEAUSE182171 / REAUSE3462-01

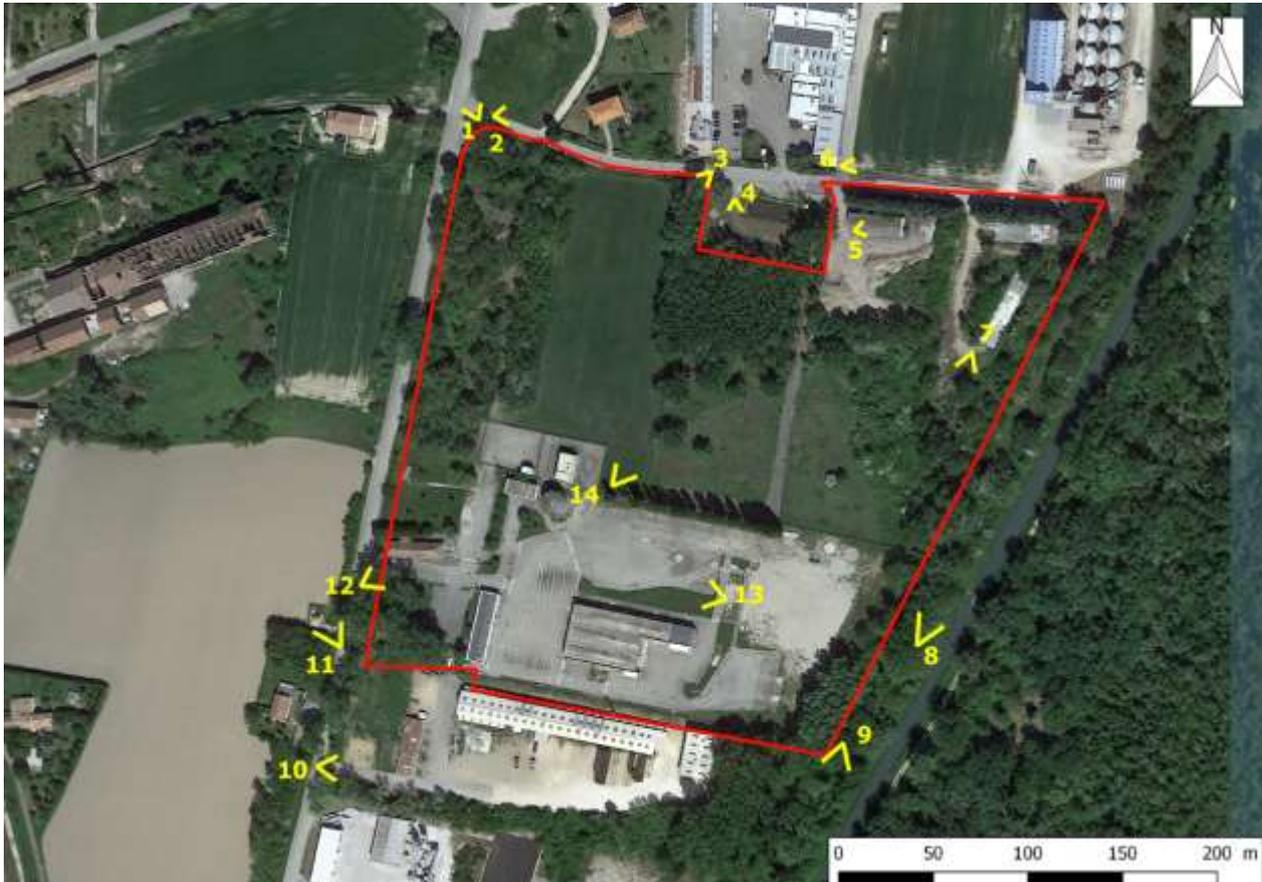
Figure 1 : localisation des prises de vue

Un repérage a été effectué sur place le 22 aout 2018. La Figure 1 ci-après localise les prises de vue présentées au fil des pages suivantes.

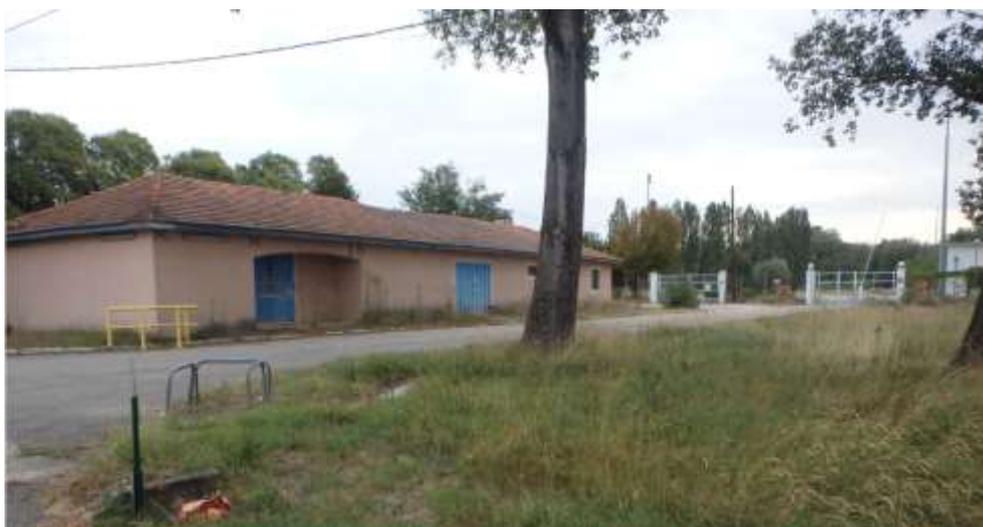
Photographie 11 : ancien site Butagaz au sud de la zone d'étude

Au sud de du périmètre d'étude sont présents d'anciens bâtiments. La totalité des bâtiments sur la zone du projet est destiné à être démolie.

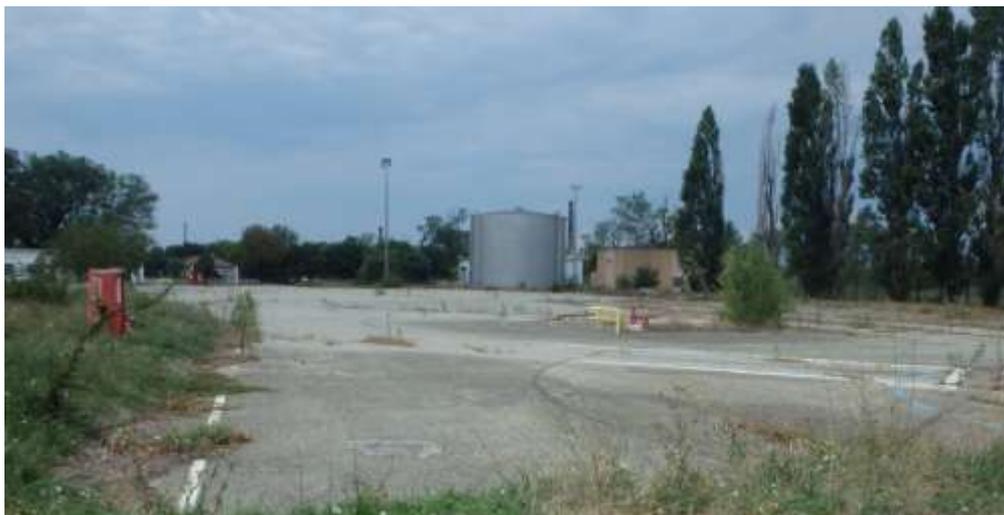
Photographie 12 : au sud enrobé et cuves destinés à la démolition

Les enrobés, cuves et dalles bétons présents sur l'ancien site Butagaz (au sud de la zone étudiée) sont destinés à être démolis.

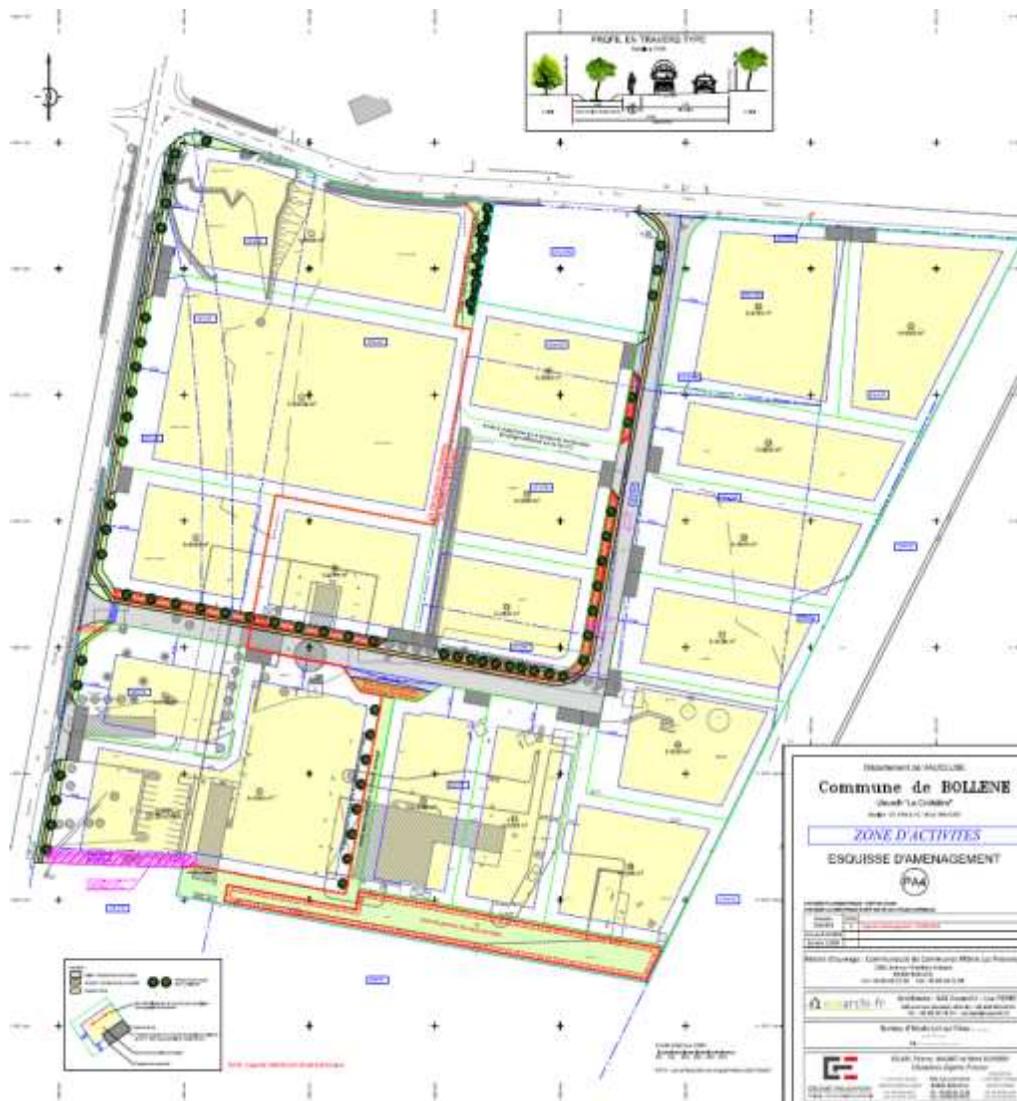
Figure 2 : Esquisse d'aménagement de la zone d'activités (source projet géomètres experts T.BAUBET et R.SCHERER)

Les surfaces de voiries représenteront 3805 m², les espaces piétonniers 1110 m², les espaces verts 5785 m², dont la plus grande surface au sud sera réservée à la gestion des eaux pluviales. Un bassin de gestion des eaux pluviales est prévu au sud est de la zone d'étude.

Les surfaces imperméabilisées ne représenteront pas plus de 75 % de la surface de chaque lot, les surfaces des bâtiments au plancher au maximum 50 % de la surface du lot auquel il appartient.

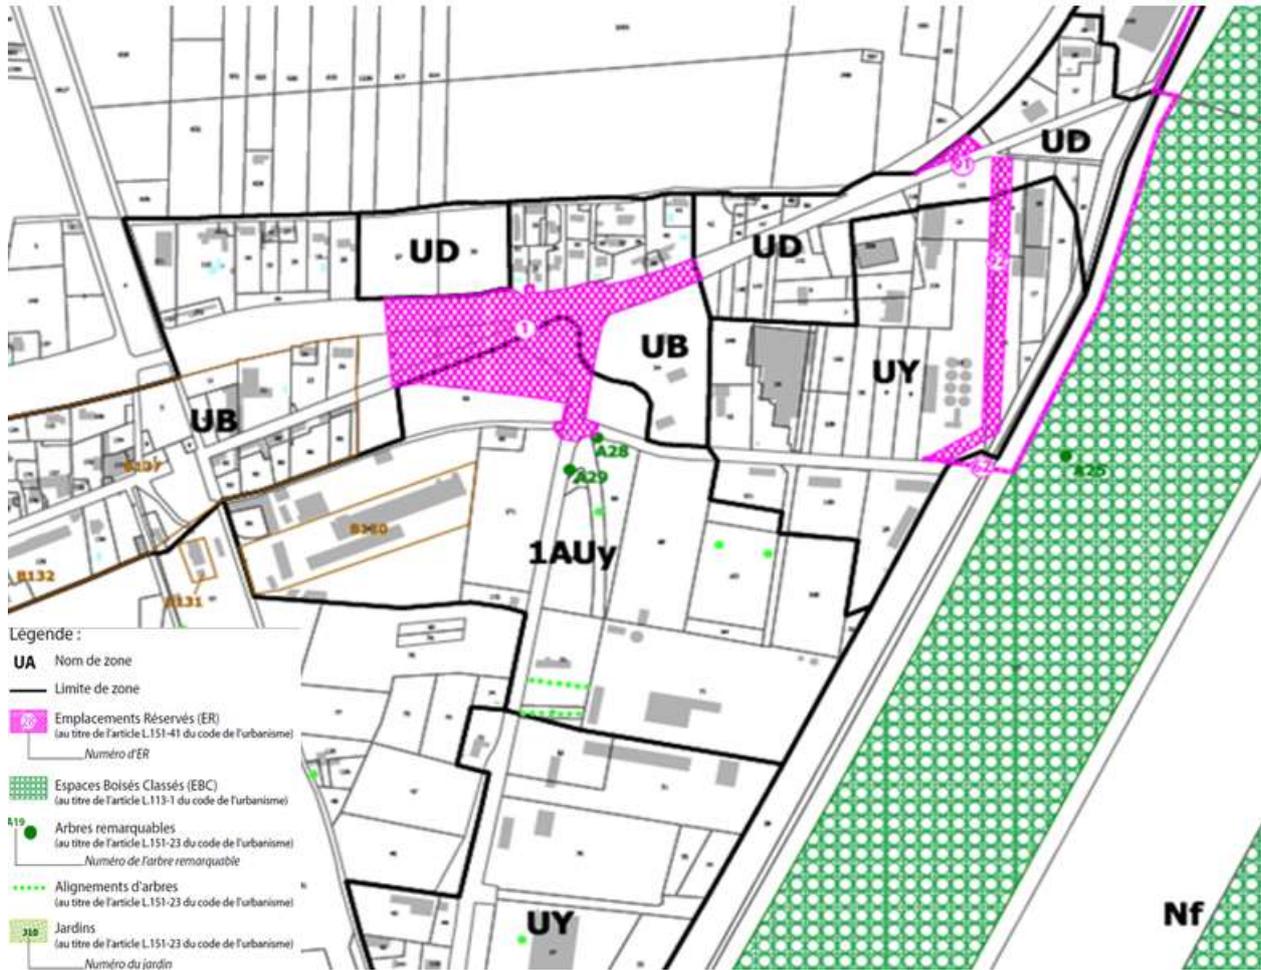
Figure 3 : Extrait du PLU de Bollène (approuvé le 26/09/2017)

Au nord, le projet va nécessiter le défrichage d'environ 1000 m² zones boisées et l'abattage de deux arbres remarquables (noté A28 et A29 sur le PLU), qui n'ont cependant pas été observés sur le terrain par le géomètre expert.

Avec moins de 5000 m² le défrichage n'est pas concerné par les articles L.341-1 et suivants du Code forestier encadrant les autorisations de défrichage des espaces boisés.

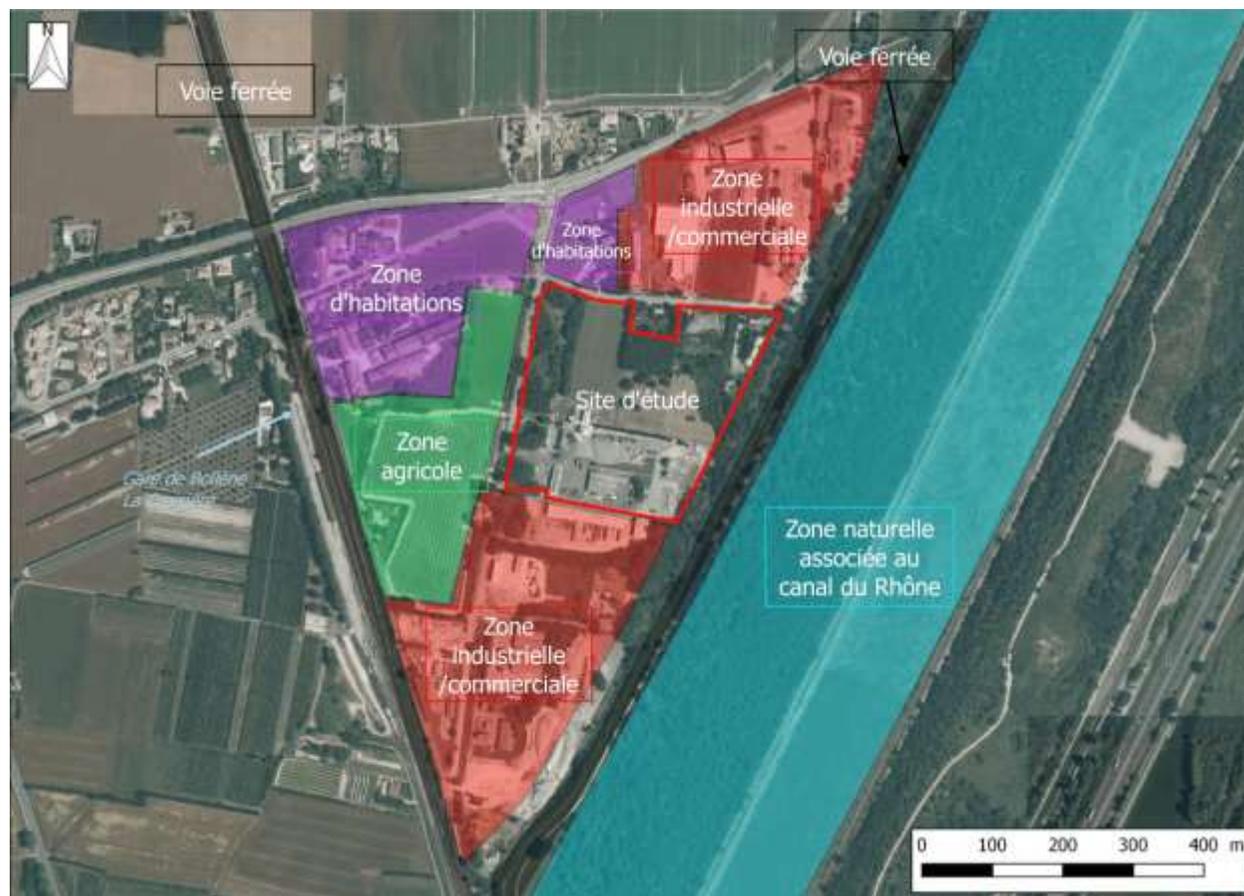
Figure 4 : Abords du projet

Actuellement occupé au sud par des anciens locaux, entrepôts, des zones de circulation, et au nord par des bois, prairies et bâtiments abandonnés il est partiellement artificialisé.

Ces différents éléments sont localisés sur la Figure 4 ci-après.

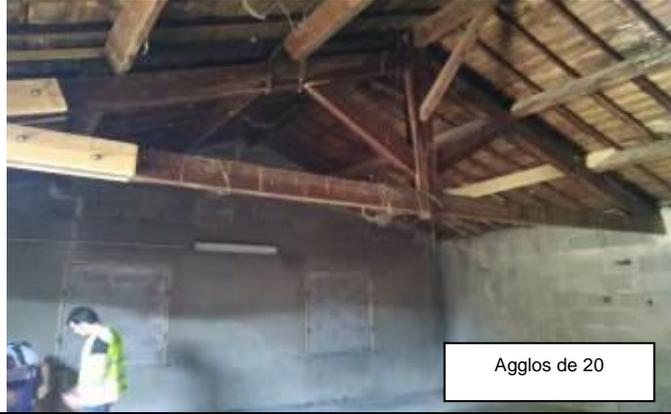
Vue charpente

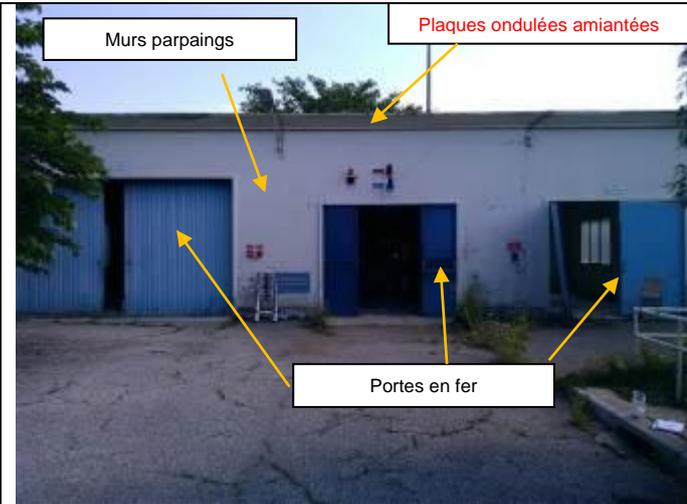
Local chaufferie

Bâtiment local chariot, chaufferie	Tresse sur chaudière dans local chaufferie	Joints de chaudière et de conduit / Analyse	Joint sur chaudière
Bâtiment local chariot, chaufferie	En pied de façade Nord Est	Plaques ondulées en toiture	Débris de plaques ondulées au sol
Bâtiment local chariot, chaufferie	Locaux chariot, chaufferie, atelier mécanique	Plaques ondulées en toiture / Document consulté	Plaques ondulées en toiture
Locaux incendie	Sortie échappement moteur au-dessus de la tresse, matériau présent sur les échappements des deux moteurs.	Joint de bride / Analyse	Joint bride
Hangar conditionnement	Menuiserie entre local conditionnement et hangar	Joint de vitrage / menuiserie / Analyse	Mastic vitrier
Hangar conditionnement	Hangar, local conditionnement et quai	Plaques ondulées en toiture / Analyse	Plaques ondulées en toiture

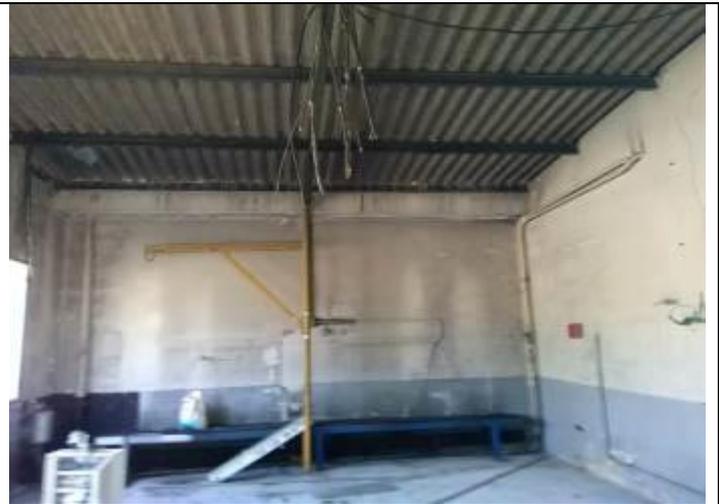
Local chaufferie et chariots

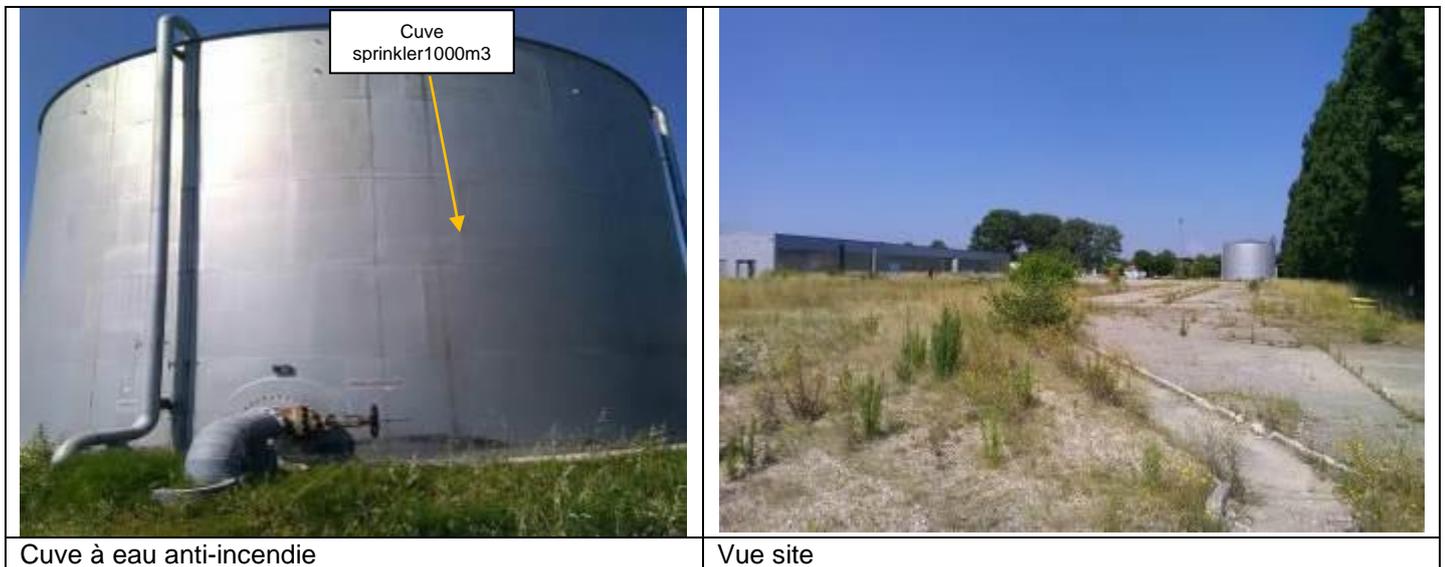
Bâtiment 3 (abris en bac aciers) et cuve Sprinkler 1000m3	
Dimensions :	Abris Longueur : 5,2m ; largeur : environ 3,1 m- cuve sprinkler
Surface :	16 m ² pour l'abris en bac acier
Structure :	Structure parpaing et IPN
Enveloppe :	Charpente IPN acier Couverture : plaques Bacs Aciers
Aménagement en Sous-Sol	Néant dalle sur radier sans VS
Aménagement	Usage stockage chariots Revêtement de sol : Béton

Cuve à eau anti-incendie

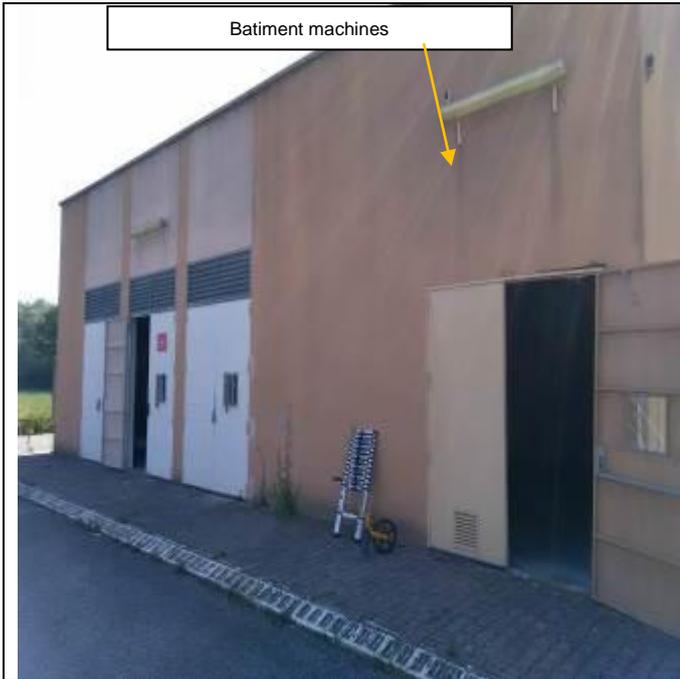
Bâtiment 4 (machinerie)	
Dimensions :	Abris Longueur : 16m ; largeur : environ 8 m-
Surface :	128 m ²
Structure :	Structure parpaing et IPN
Enveloppe :	Charpente IPN acier Couverture : plaques Bacs Aciers
Aménagement en Sous-Sol	Néant dalle sur radier sans VS
Aménagement	Usage groupe de machineries Revêtement de sol : Béton

Batiment machines

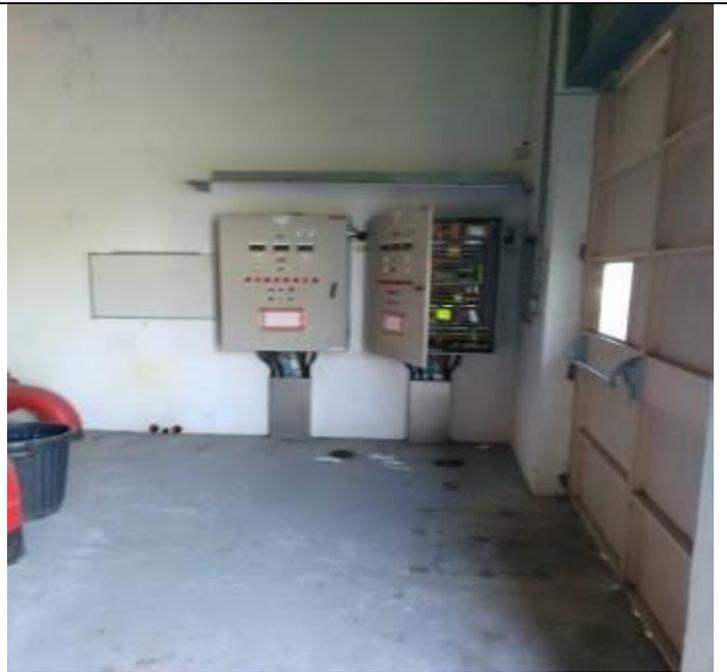
machinerie

Tableaux électriques

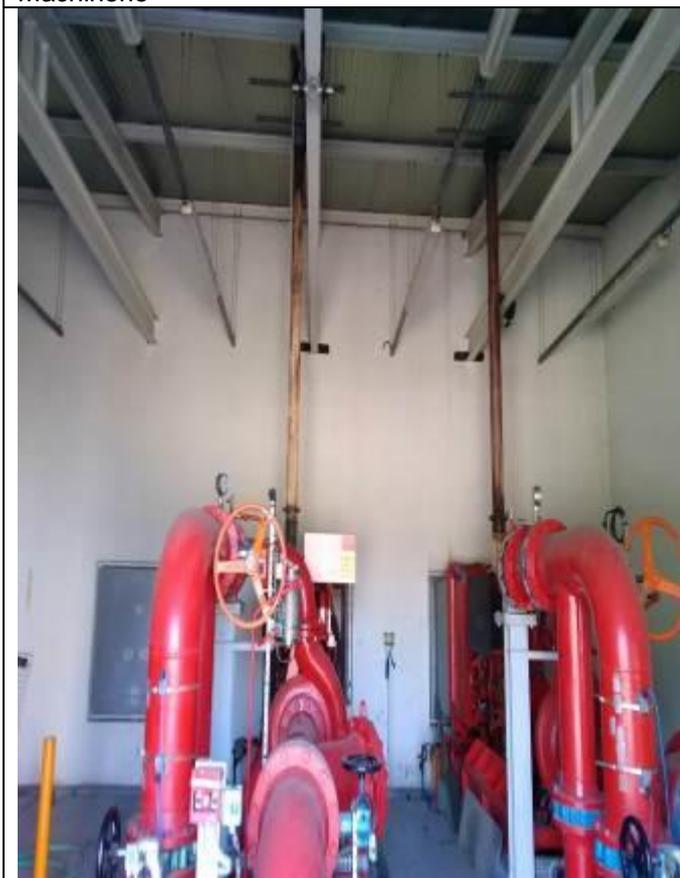
moteurs

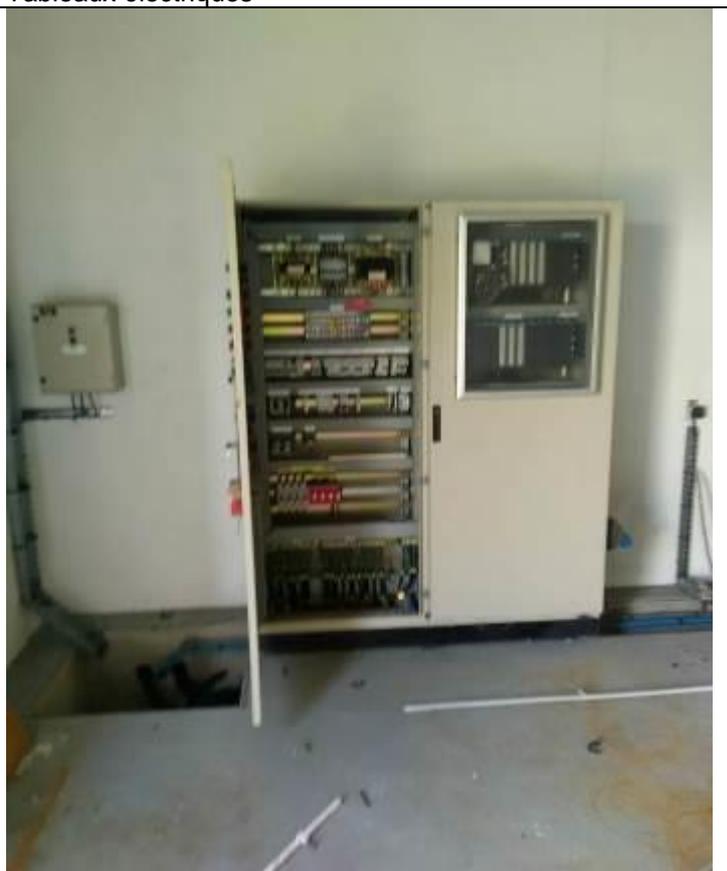
Tableau électriques

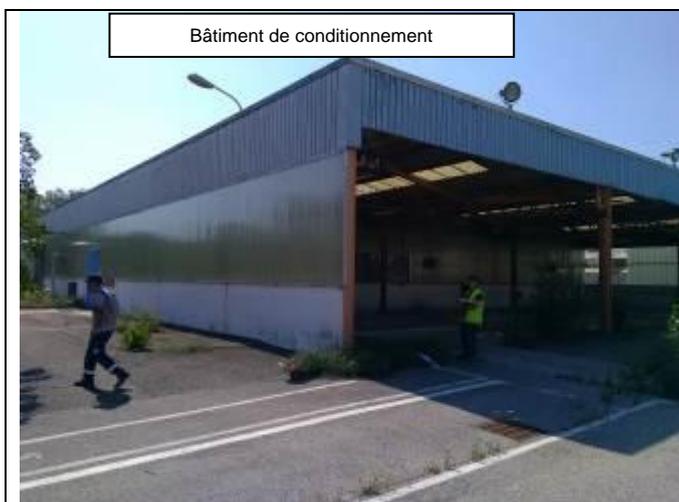
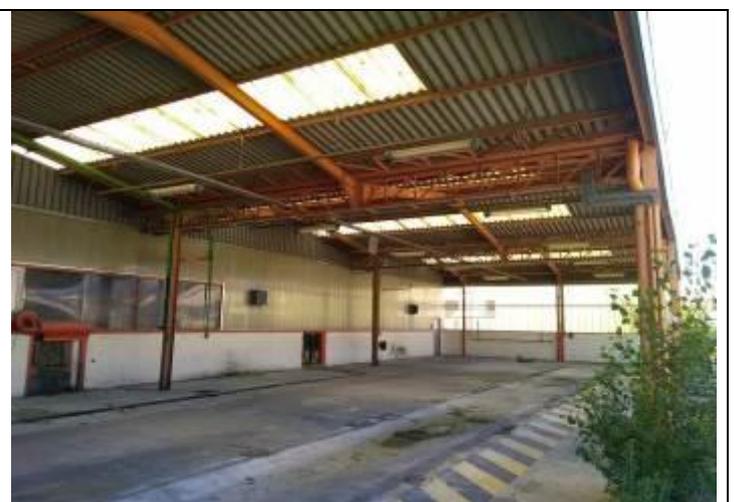
Bâtiment 5 (conditionnement)	
Dimensions :	Abris Longueur : 68m ; largeur : 30 m-(au plus large)
Surface :	1600m ²
Structure :	Structure parpaing sur 1.4m et IPN
Enveloppe :	Charpente IPN acier Couverture : plaques ondulées amiantées et plexi
Aménagement en Sous-Sol	Néant dalle sur radier sans VS
Aménagement	Usage conditionnement des bouteilles de gaz Revêtement de sol : Béton et quelques dalles pvc

Conditionnement des bouteilles de gaz

Préau du hangar

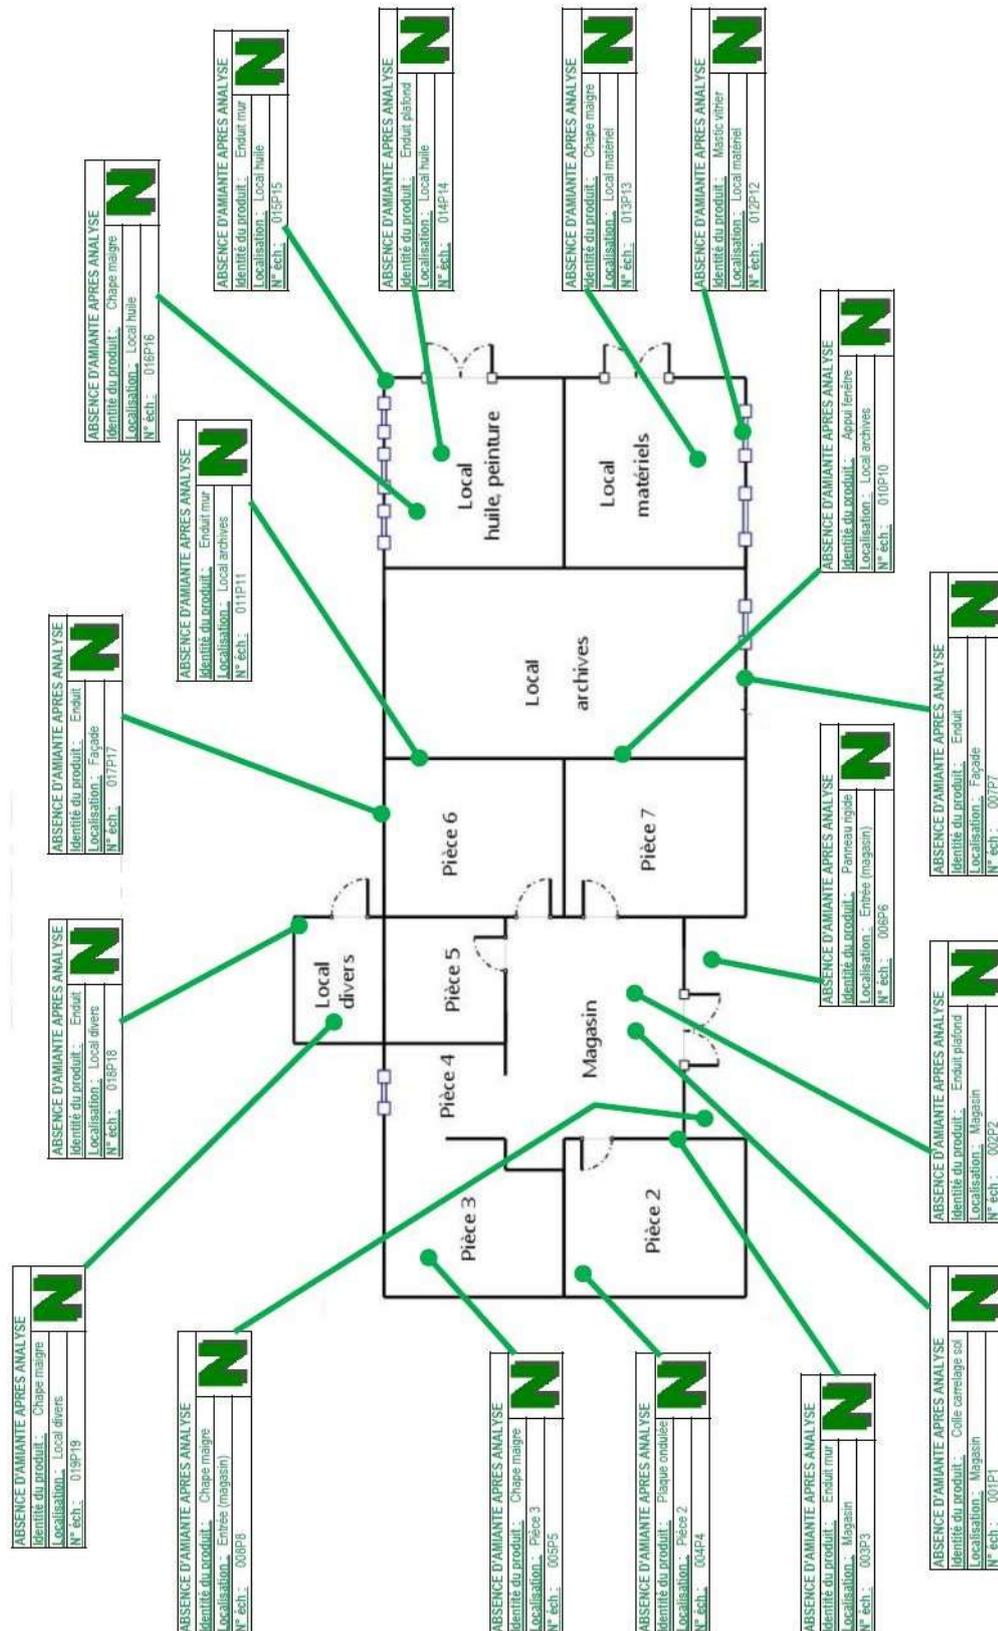
Rapport E19V0/17/1962 du 15/12/2017 : Bâtiment Archives

Appuis de fenêtres en fibres-ciment	9	Matériau dur	Local archives	N
Chape maigre	5	Matériau dur	Pièce 3	N
Chape maigre	8	Matériau dur	Entrée magasin	N
Chape maigre	12	Matériau dur	Local matériel	N
Chape maigre	15	Matériau dur	Local huile, peinture	N
Chape maigre	18	Matériau dur	Local divers	N
Colles des carrelages	1	Colle carrelage sol	Magasin	N
Conduit de fluide (air)	19	Conduits en réservation mur	Local divers	N
Enduits projetés	7	Enduit façade	Façade sud bâtiment archives	N
Enduits projetés	16	Enduit façade	Façade Nord bâtiment archives	N
Joint de vitrage / menuiserie	11	Mastic vitrier sur châssis métallique	Local matériel	N
Panneaux rigides (cloisons, gaines, plafonds)	6	Panneaux en plafond	Entrée magasin	N
Peinture ou enduit	2	Enduit plafond	Magasin	N
Peinture ou enduit	3	Enduit mural	Magasin	N
Peinture ou enduit	10	Enduit mural	Local archives	N
Peinture ou enduit	13	Enduit plafond	Local huile, peinture	N

Peinture ou enduit	14	Enduit mural	Local huile, peinture	N
Peinture ou enduit	17	Enduit mural	Local divers	N
Plaques ondulées en toiture	4	Plaques ondulées entreposées dans local	Pièce 2	N

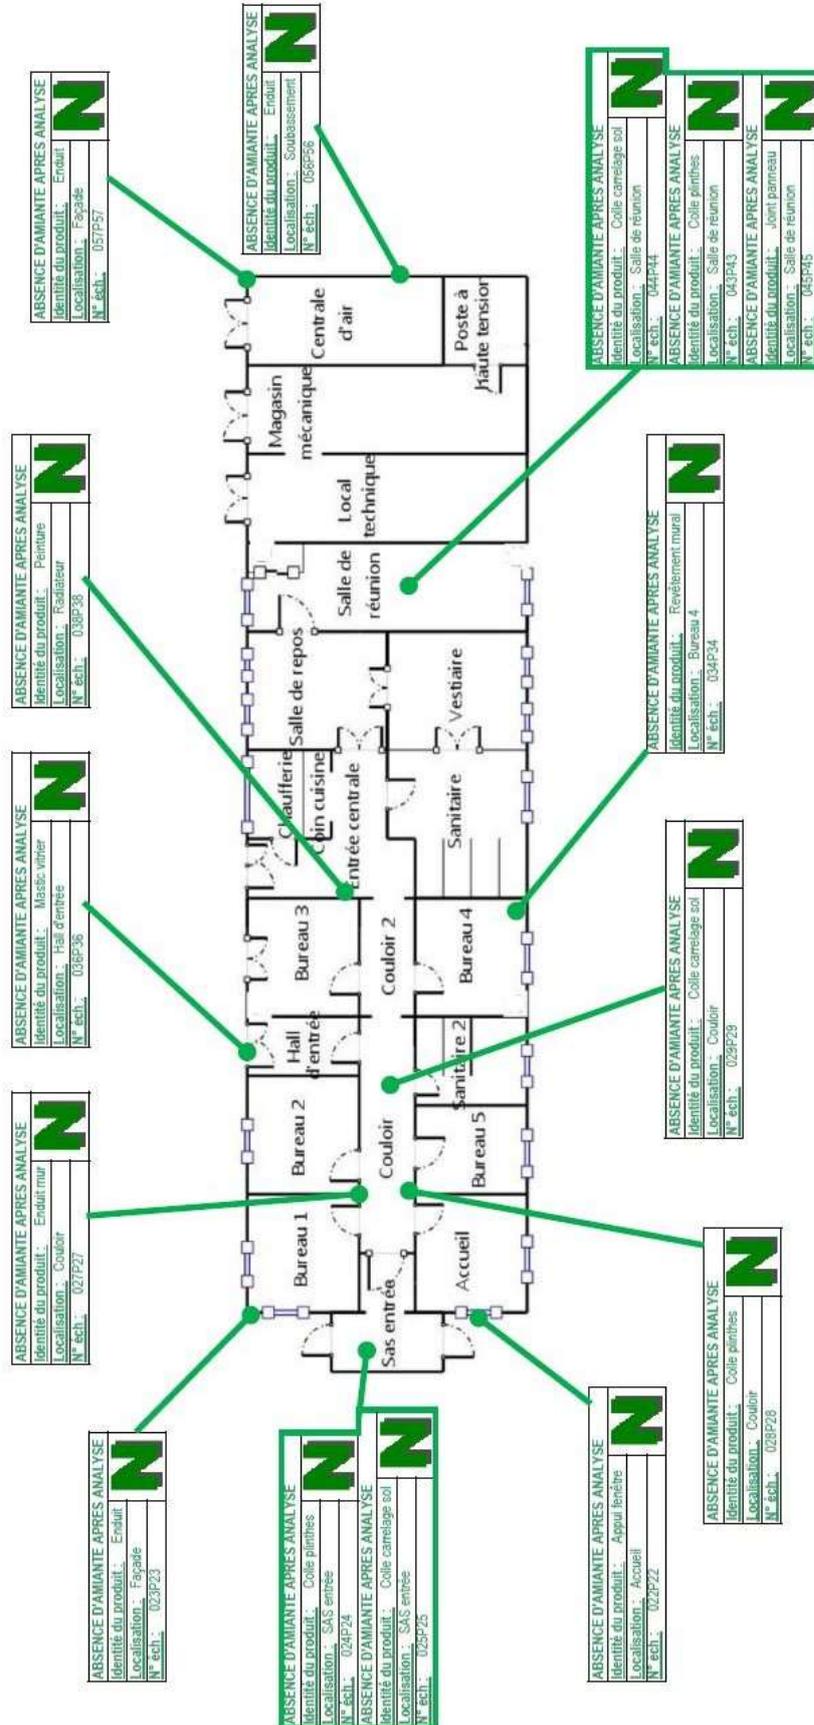
Bâtiment Bureaux	Titre du plan : Matériaux sans amiante 1 sur 2
------------------	--

Appuis de fenêtres en fibres-ciment	25	Matériau dur	Accueil	N
Colles des carrelages	27	Colle plinthes	SAS entrée	N
Colles des carrelages	28	Colle carrelage sol	SAS entrée	N
Colles des carrelages	29	Colle plinthes	Couloir	N
Colles des carrelages	36	Colle plinthes	Salle de réunion	N
Colles des carrelages	37	Colle carrelage sol	Salle de réunion	N
Colles des carrelages	40	Colle carrelage sol	Couloir	N
Conduit de fluide (eau)	41	Alimentation eau potable et évacuation eaux usées	Sanitaires, coin cuisine	N
Conduit de fluide (eau)	111	Conduit dans regard extérieur	Regard extérieur à l'Est du bâtiment	N
Enduits projetés	26	Enduit façade	Angle extérieur bureau 1	N
Enduits projetés	34	Enduit façade	Angle Sud Est	N
Faux plafond	31	Dalle mouchetée 60 x 60	Partie bureaux Nord	N
Joint de vitrage / menuiserie	32	Mastic vitrier sur châssis bois (porte)	Hall d'entrée	N
Joints de panneaux (cloisons, gaines)	38	Joint entre plaques de plâtre	Salle de réunion	N

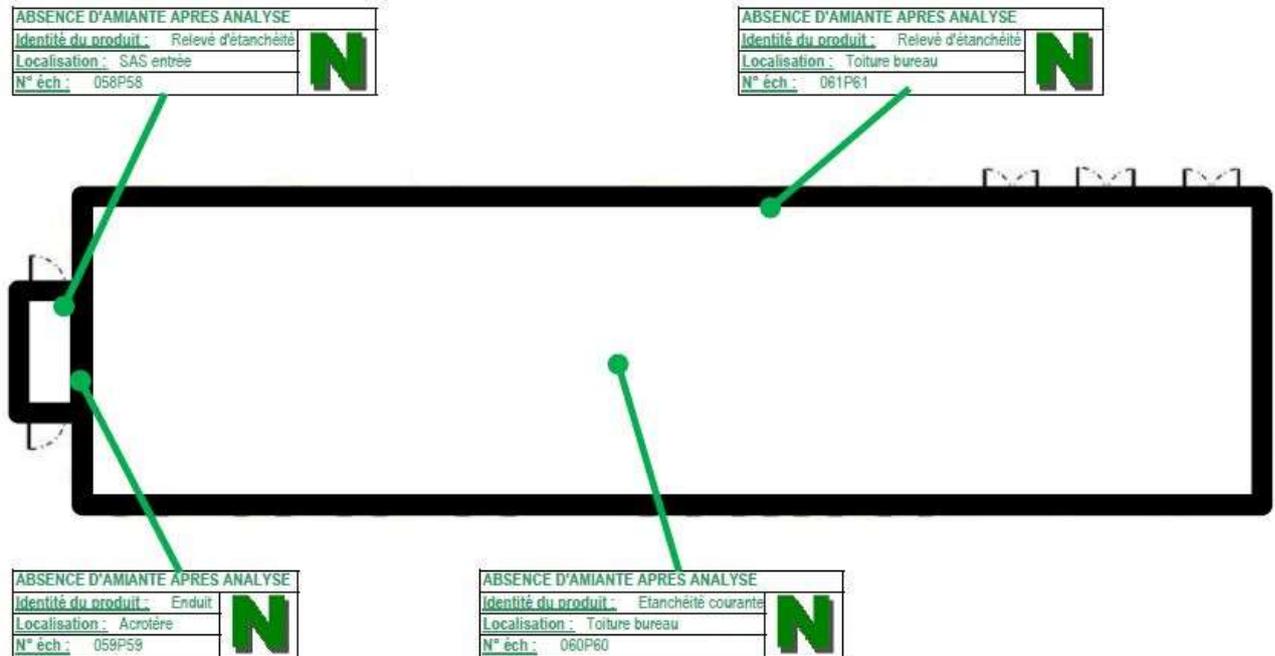
Bâtiment Bureaux	Titre du plan : Toiture
------------------	-------------------------

Peinture ou enduit	64	Acrotère (enduit)	Bâtiment Bureaux	N
Revêtements et colles d'étanchéité	63	Relevé étanchéité	Toiture SAS entrée	N
Revêtements et colles d'étanchéité	65	Etanchéité courante	Toiture Bureaux	N
Revêtements et colles d'étanchéité	66	Relevé étanchéité	Toiture bureaux	N

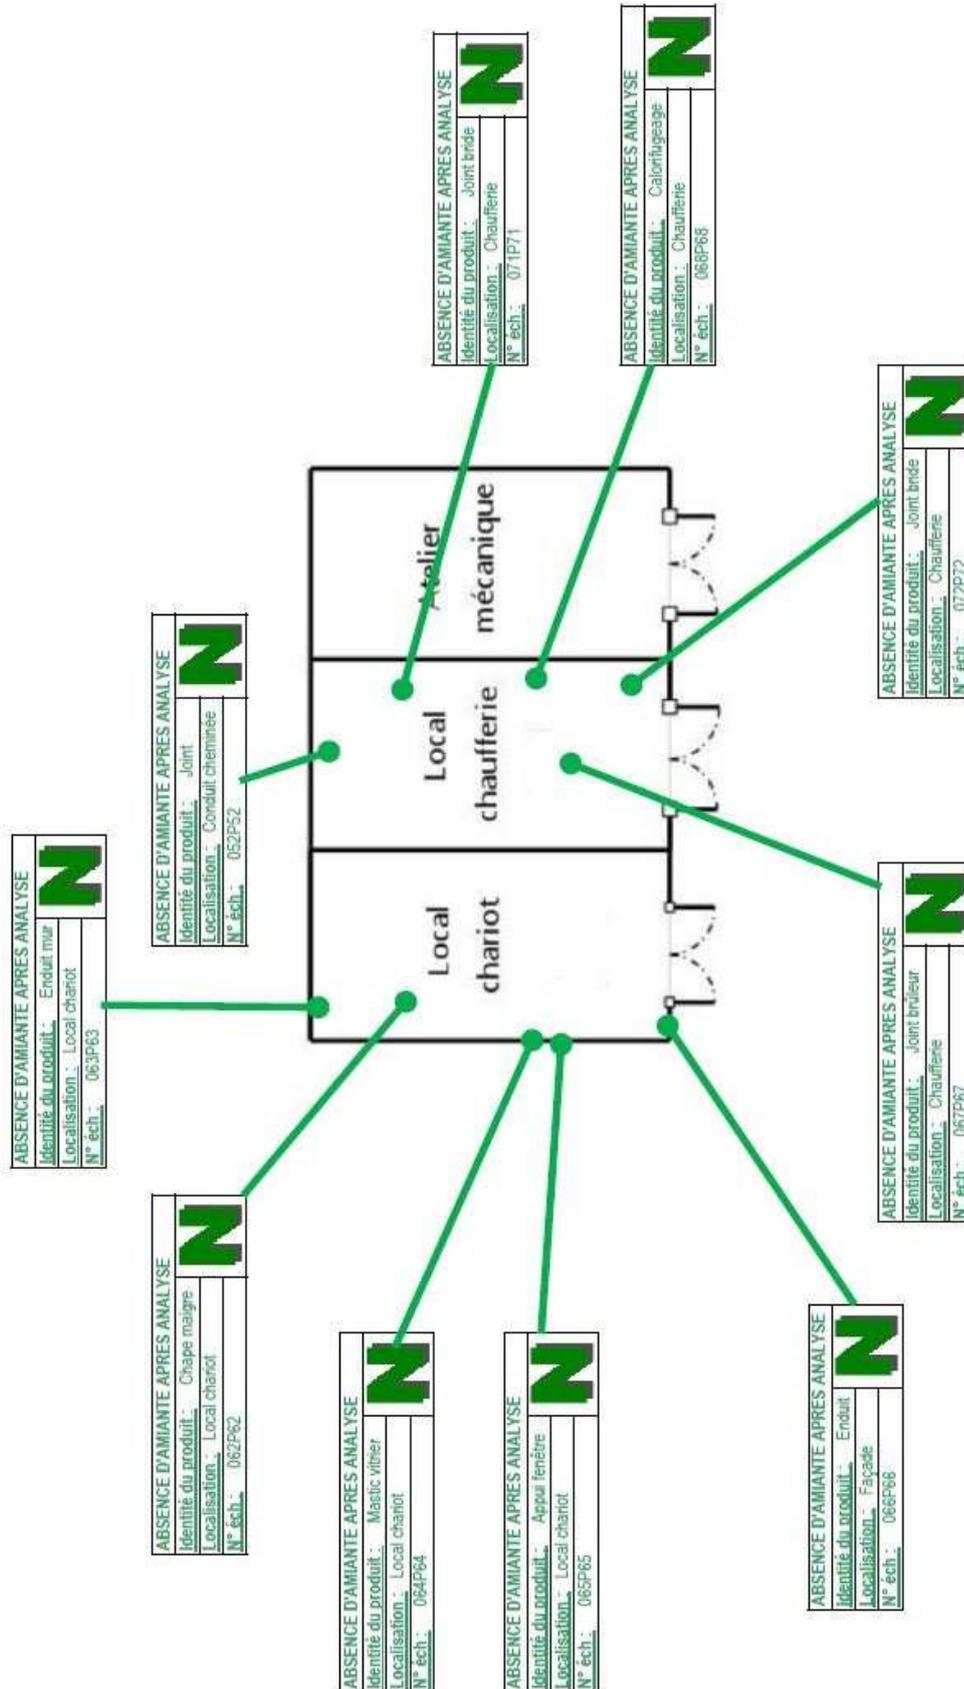
Bâtiment local chariot, chaufferie	Titre du plan : Plan 1 sur 2
------------------------------------	------------------------------

Appuis de fenêtres en fibres-ciment	76	Matériau dur	Local chariot	N
Calorifugeage	70	Isolant minéral	Local chaufferie	N
Chape maigre	73	Matériau dur	Local chariot	N
Enduits projetés	72	Enduit façades	Façades bâtiment	N
Joint de bride	68	Joint bride	Local chaufferie	N
Joint de bride	69	Joint bride	Local chaufferie	N
Joint de vitrage / menuiserie	75	Mastic vitrier sur châssis métallique	Local chariot	N
Joints de chaudière et de conduit	67	Joints entre briques	Conduit cheminée local chaufferie	N
Joints de chaudière et de conduit	71	Joint brûleur	Local chaufferie	N
Peinture ou enduit	74	Enduit mural	Local chariot	N

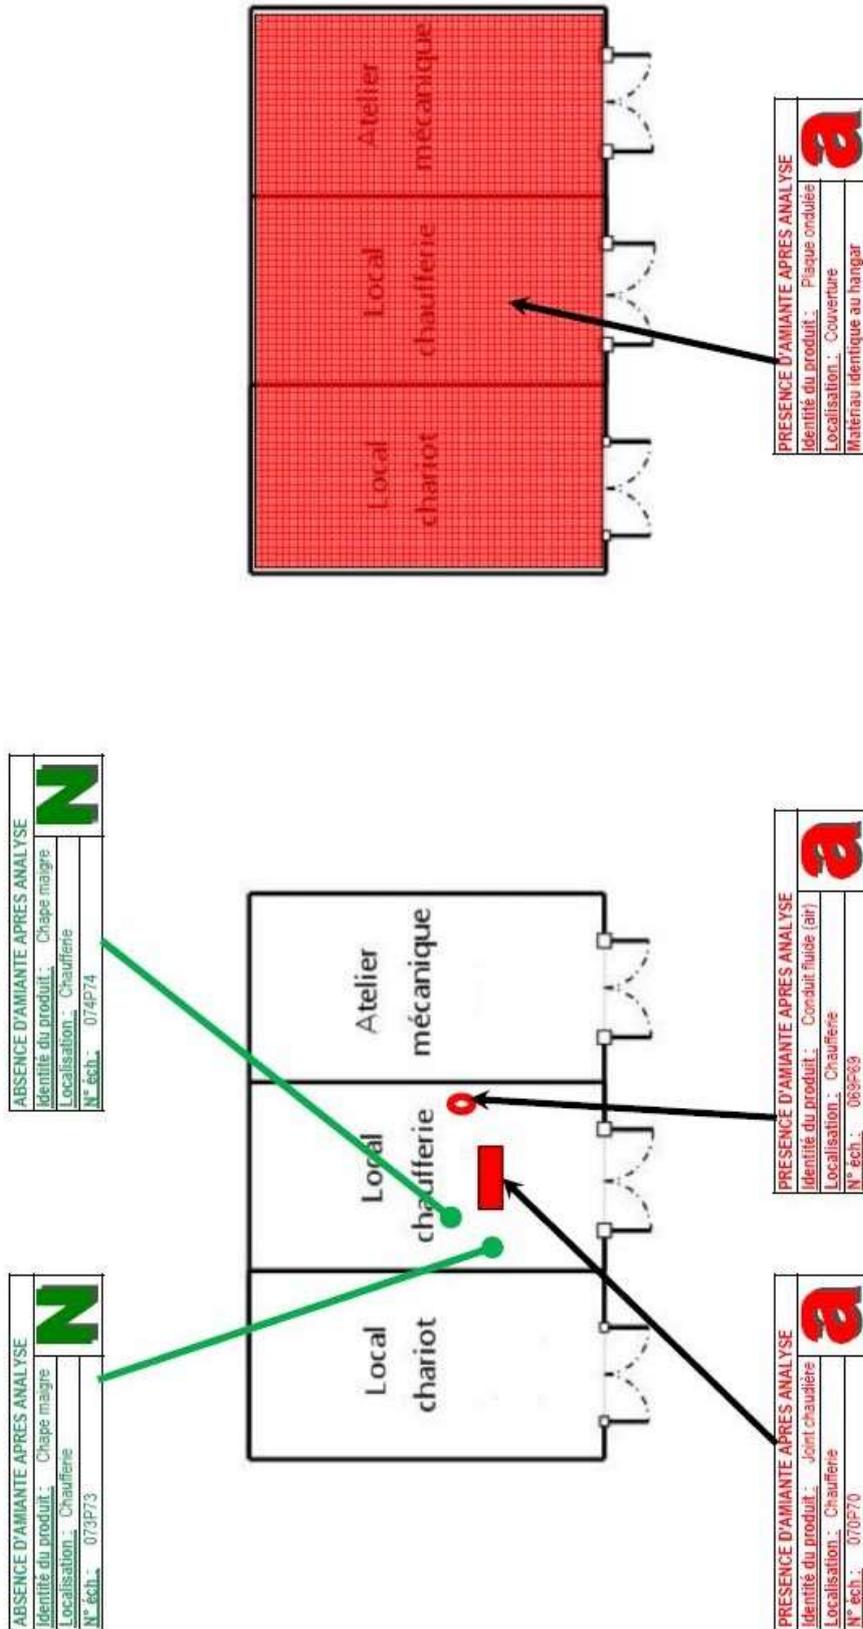
Bâtiment local chariot, chaufferie	Titre du plan : Plan 2 sur 2
------------------------------------	------------------------------

Chape maigre	80	Matériau dur	Local chaufferie	N
Chape maigre	81	Matériau dur sur socle chaudière	Local chaufferie	N
Conduit de fluide (air)	78	Réservation au sol	Local chaufferie	a
Joints de chaudière et de conduit	79	Joint sur chaudière	Tresse sur chaudière dans local chaufferie	a
Plaques ondulées en toiture	77	Plaques ondulées en toiture	Locaux chariot, chaufferie, atelier mécanique	a
Plaques ondulées en toiture	112	Débris de plaques ondulées au sol	En pied de façade Nord Est	a

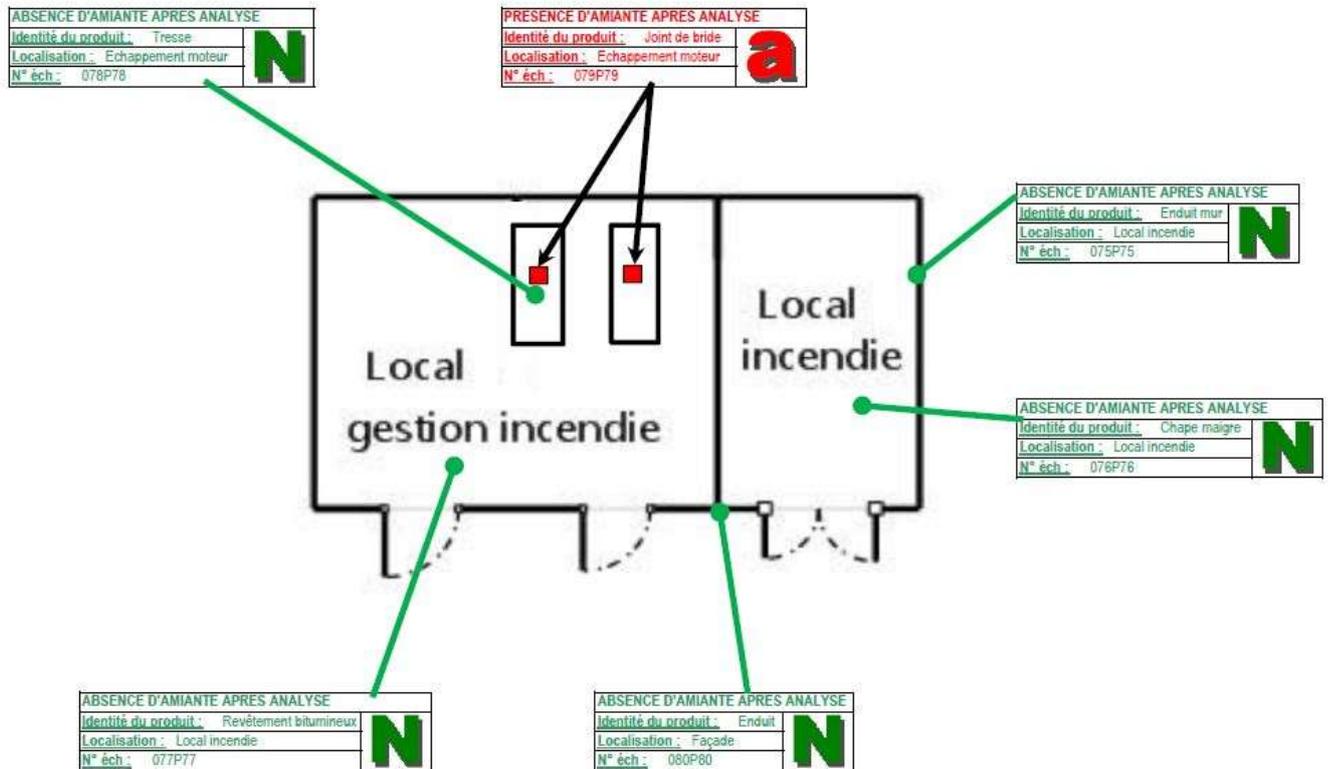
Locaux incendie	Titre du plan : Locaux Incendie
-----------------	---------------------------------

Chape maigre	84	Matériau dur	Local incendie	N
Enduits projetés	85	Enduit façade	Façades locaux	N
Installation technique ou industrielle	87	Tresse	Conduit Echappement moteur (Deux tresses)	N
Joint de bride	82	Joint bride	Sortie échappement moteur au-dessus de la tresse, matériau présent sur les échappements des deux moteurs.	a
Peinture ou enduit	83	Enduit mural	Local incendie	N
Revêtements bitumineux	86	Matériau bitumineux	Local gestion incendie matériau situé en partie basse des conduits pénétrant au sol.	N

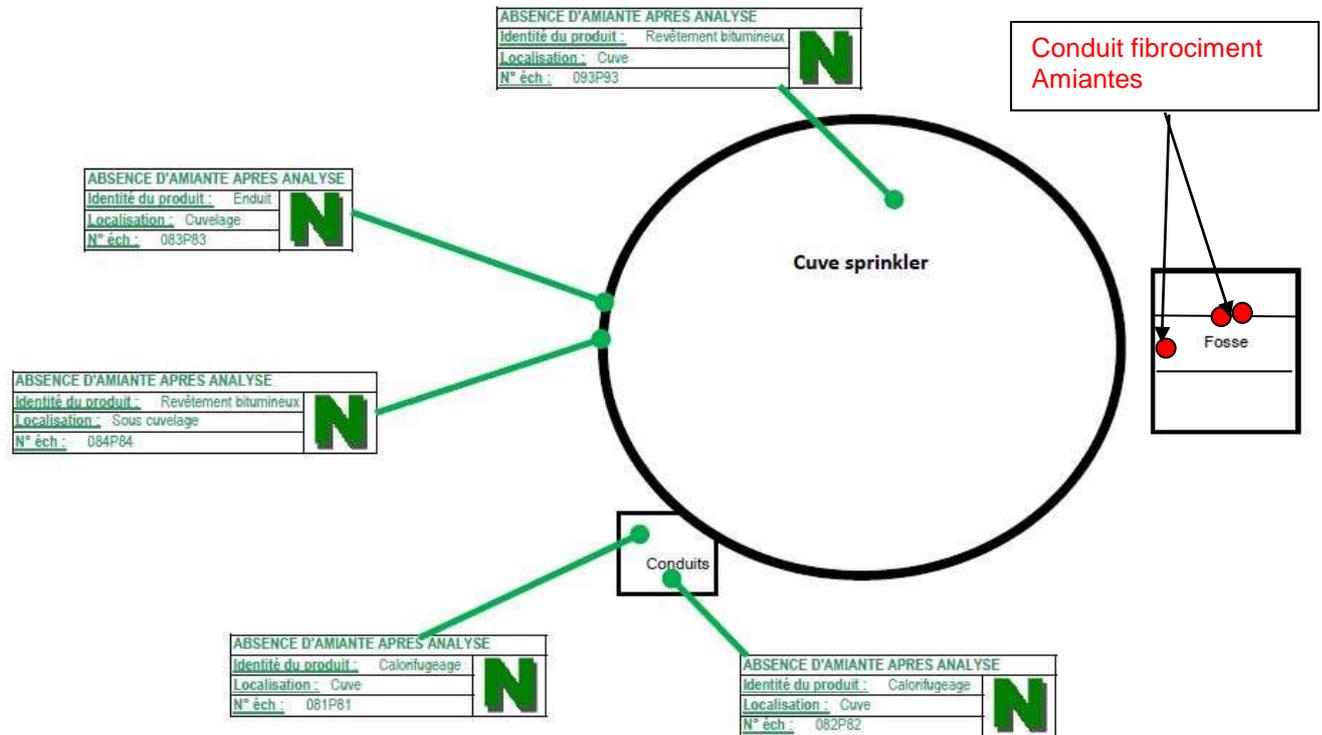
Cuve sprinkler	Titre du plan : Cuve sprinkler
----------------	--------------------------------

Calorifugeage	88	Isolant	Cuve sprinkler	N
Calorifugeage	89	isolant + enveloppe	Cuve sprinkler	N
Peinture ou enduit	90	Enduit cuvelage	Cuve sprinkler	N
Revêtements bitumineux	91	Matériau noir	Sous cuvelage périphérique	N
Revêtements et colles d'étanchéité	92	Etanchéité cuve	Partie toiture de la cuve	N
