Ancien Site BUTAGAZ / Lieu-dit La Croisière
Bollène (84)

Demande d'examen au cas par cas

Rapport

Réf : CEAUSE182171 / REAUSE3462-01

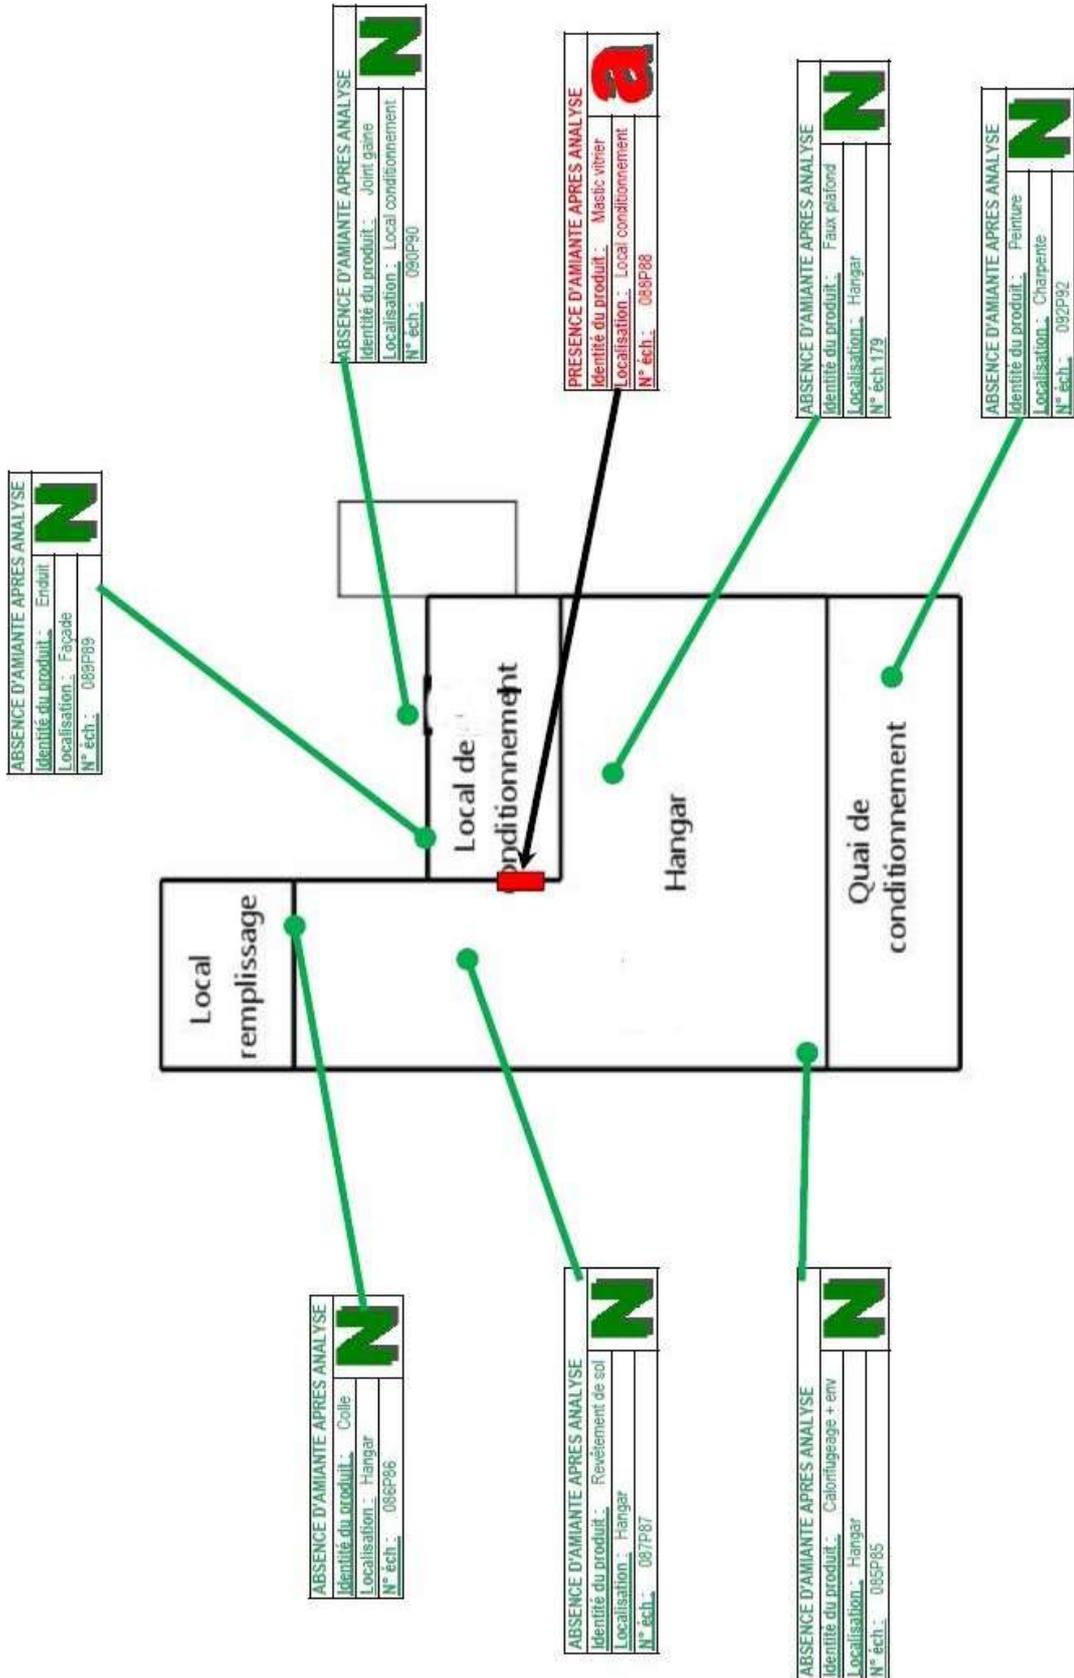
Hangar conditionnement	Titre du plan : Hangar 1 sur 2
------------------------	--------------------------------

Calorifugeage	93	Isolant + enveloppe	Hangar conditionnement	N
Colle	95	Colle sous panneau fibralith	Hangar	N
Conduit de fluide (eau)	109	En réservation au sol	Hangar	N
Conduit de fluide (eau)	110	Descente eau pluviale	Hangar	N
Enduits projetés	96	Enduit façades	Hangar	N
Faux plafond	99	Dalles 120 x 60	Hangars	N
Joint de vitrage / menuiserie	98	Mastic vitrier	Menuiserie entre local conditionnement et hangar	a
Joints de panneaux (cloisons, gaines)	97	Joint de gaine	Hangar conditionnement	N
Peintures intumescentes (poteau, charpente)	100	Charpente et poteaux	Hangars	N
Revêtements bitumineux	94	Revêtement de sol bitumineux	Totalité hangar (sauf remplissage)	N

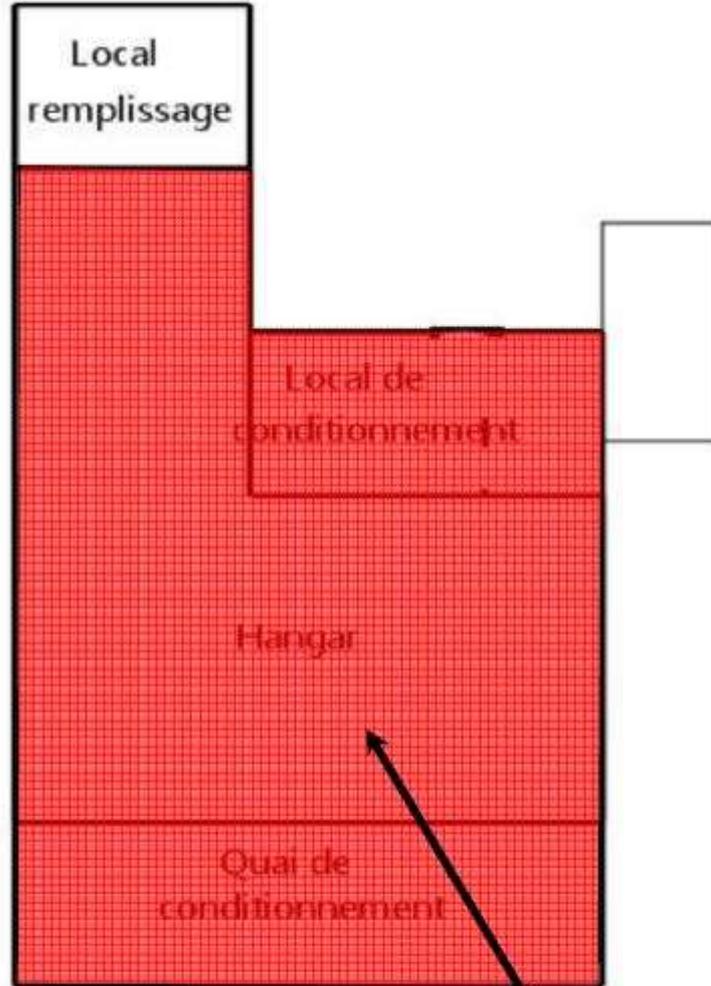
Hangar conditionnement	Titre du plan : Hangar 2 sur 2
------------------------	--------------------------------

PRESENCE D'AMIANTE APRES ANALYSE	
Identité du produit :	Plaque ondulée
Localisation :	Hangar
N° éch :	099P99

Plaques ondulées en toiture	101	Plaques ondulées en toiture	Hangar, local conditionnement et quai

Composant / N° Identification	Zone de présence du composant	Mode de reconnaissance : n° échantillon / analyse / Laboratoire / n° analyse
Hangar conditionnement		
Plaques ondulées en toiture <i>Plaques ondulées en toiture</i>	101 Hangar, local conditionnement et quai	099P99 / MOLP / Eurofins Analyses pour le Bâtiment Sud SAS

Hangar conditionnement	Composant : Plaques ondulées en toiture <i>Plaques ondulées en toiture Hangar, local conditionnement et quai</i>	101
------------------------	---	-----

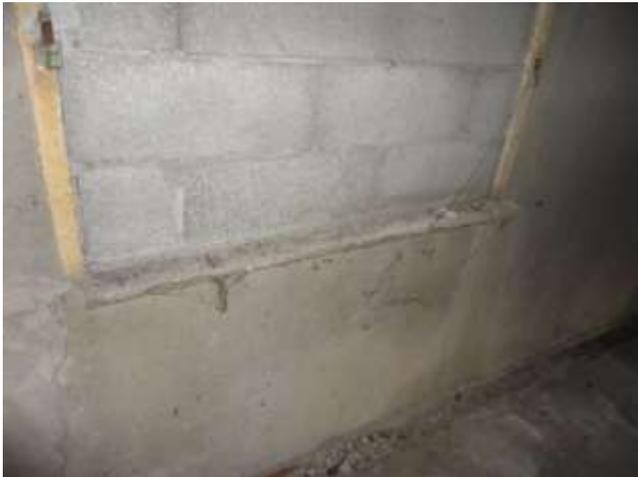
Composant : Appuis de fenêtres en fibres-ciment₉ (N)
Matériau dur
Local archives

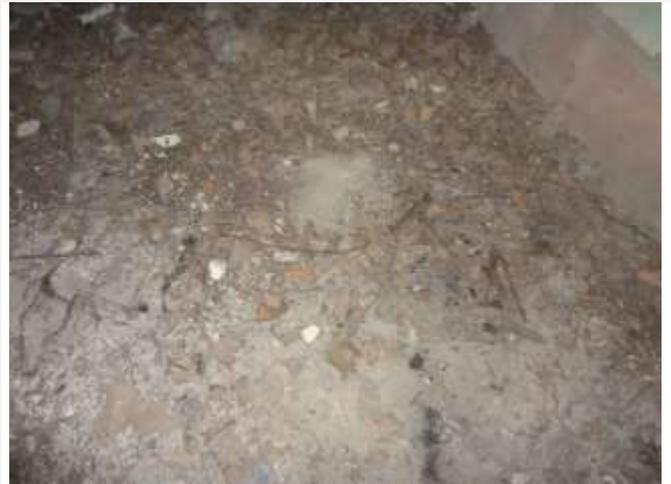
Composant : Chape maigre₅ (N)
Matériau dur
Pièce 3

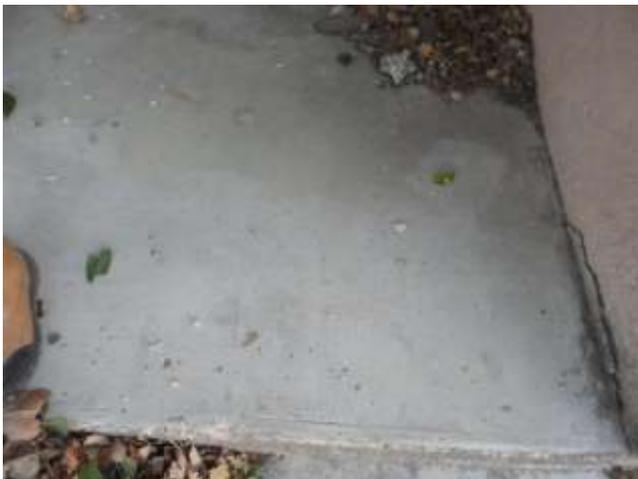
Composant : Chape maigre₈ (N)
Matériau dur
Entrée magasin

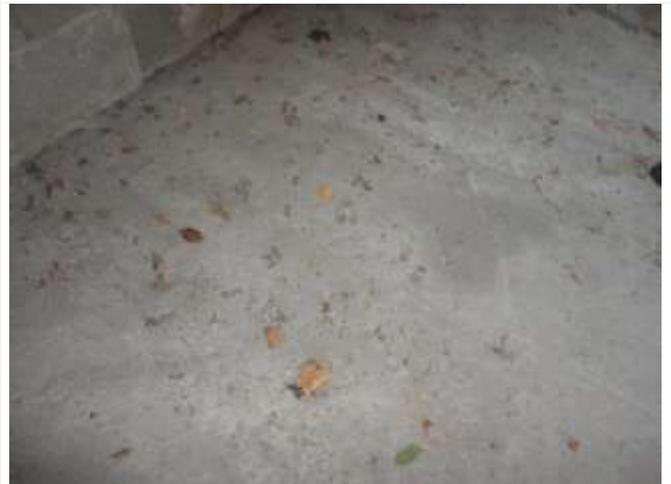
Composant : Chape maigre₁₂ (N)
Matériau dur
Local matériel

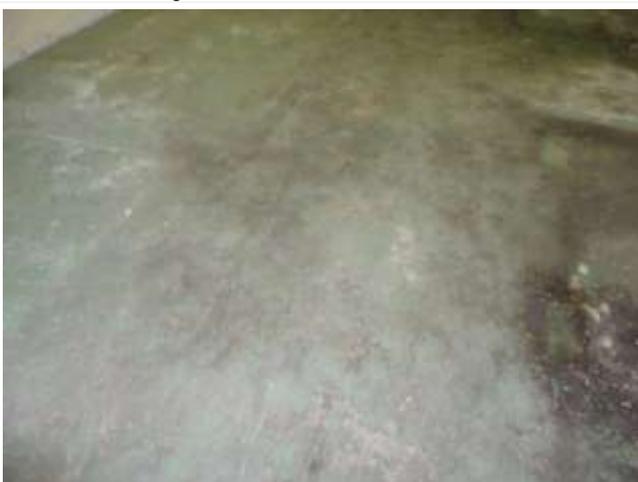
Composant : Chape maigre₁₅ (N)
Matériau dur
Local huile, peinture

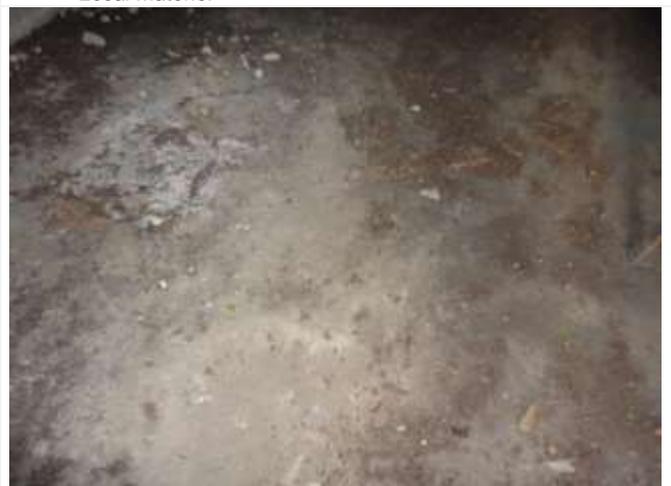
Composant : Chape maigre₁₈ (N)
Matériau dur
Local divers

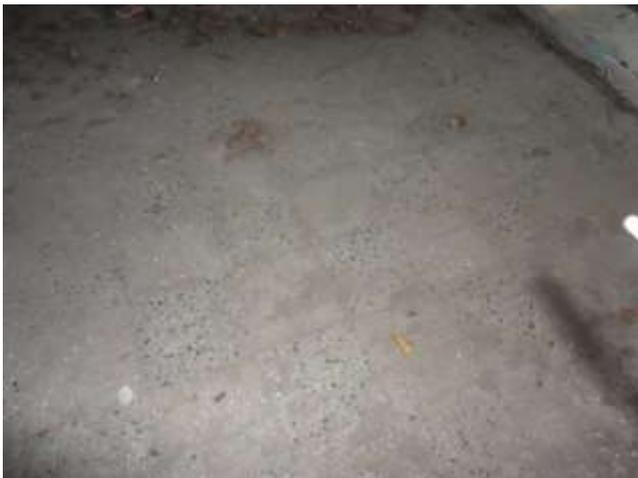
Composant : Colles des carrelages₁ (N)
*Colle carrelage sol
Magasin*

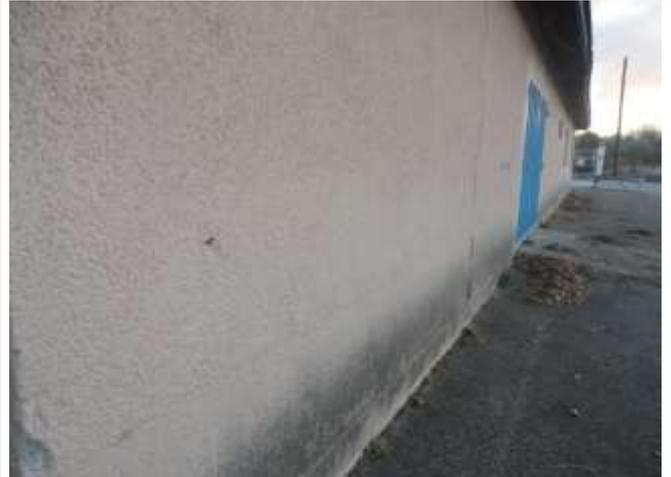
Composant : Enduits projetés₇ (N)
*Enduit façade
Façade sud bâtiment archives*

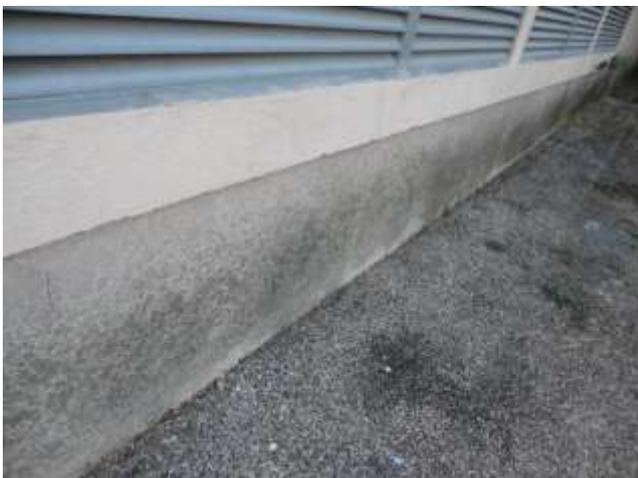
Composant : Enduits projetés₁₆ (N)
*Enduit façade
Façade Nord bâtiment archives*

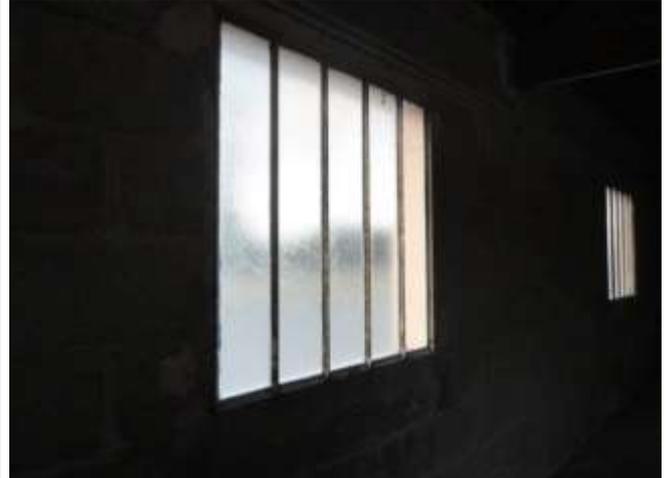
Composant : Joint de vitrage / menuiserie₁₁ (N)
*Mastic vitrier sur châssis métallique
Local matériel*

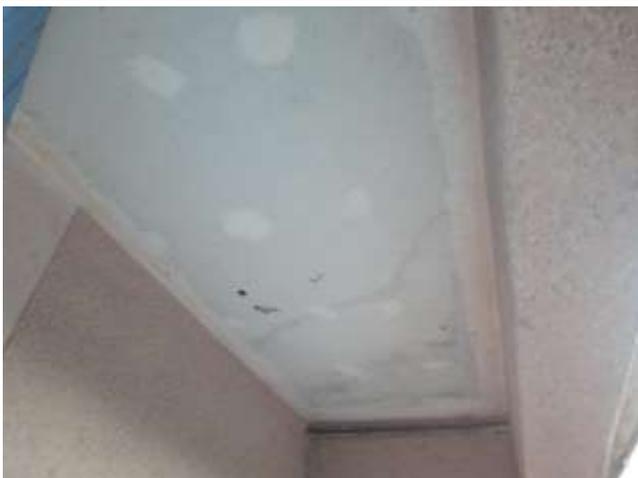
Composant : Panneaux rigides (cloisons, gaines, plafonds)₆ (N)
*Panneaux en plafond
Entrée magasin*

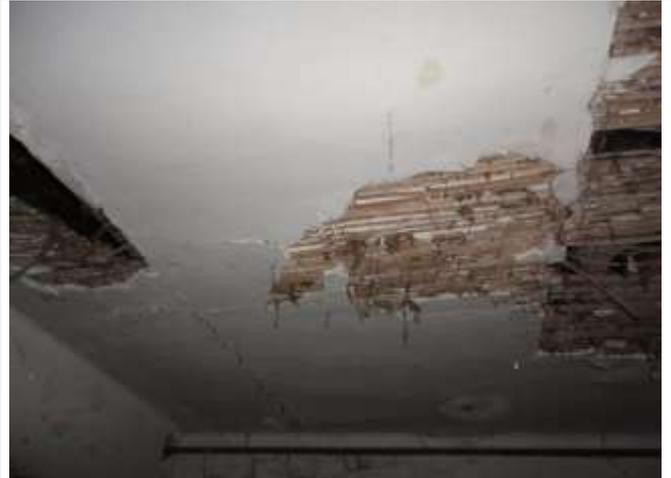
Composant : Peinture ou enduit₂ (N)
*Enduit plafond
Magasin*

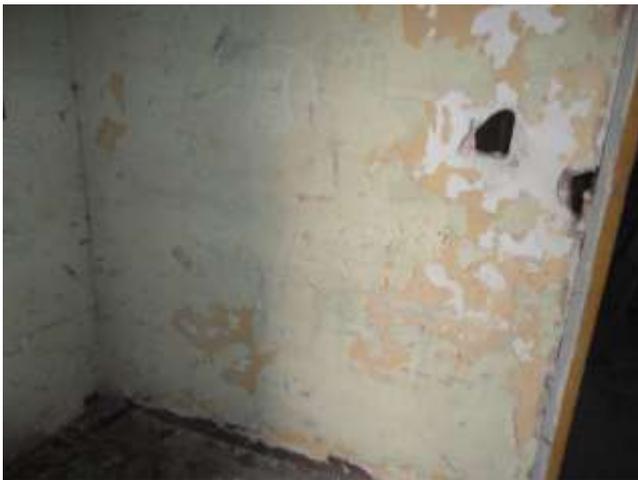
Composant : Peinture ou enduit₃ (N)
Enduit mural
Magasin

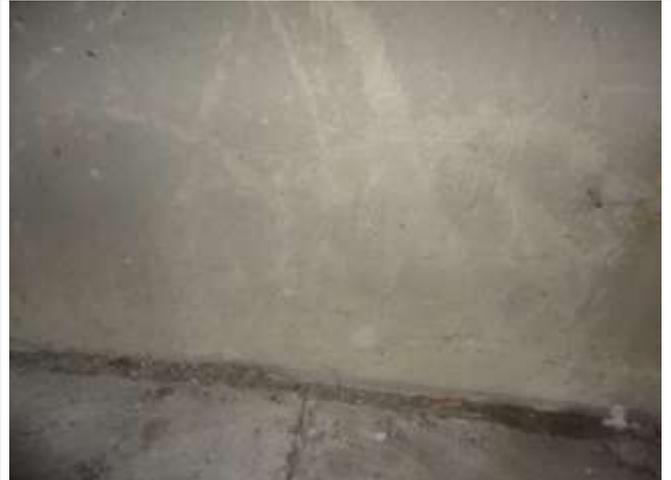
Composant : Peinture ou enduit₁₀ (N)
Enduit mural
Local archives

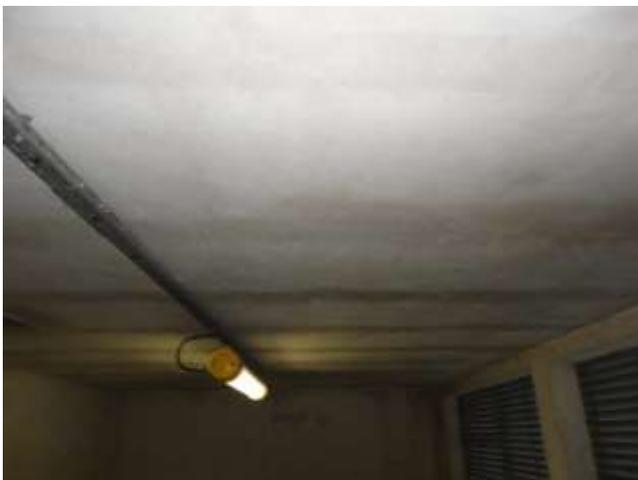
Composant : Peinture ou enduit₁₃ (N)
Enduit plafond
Local huile, peinture

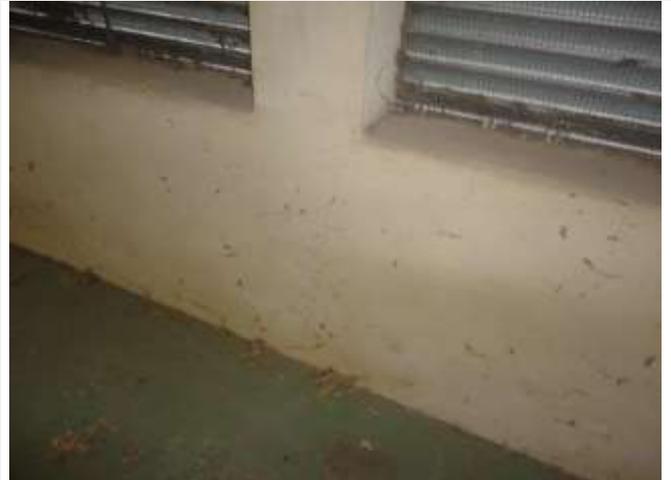
Composant : Peinture ou enduit₁₄ (N)
Enduit mural
Local huile, peinture

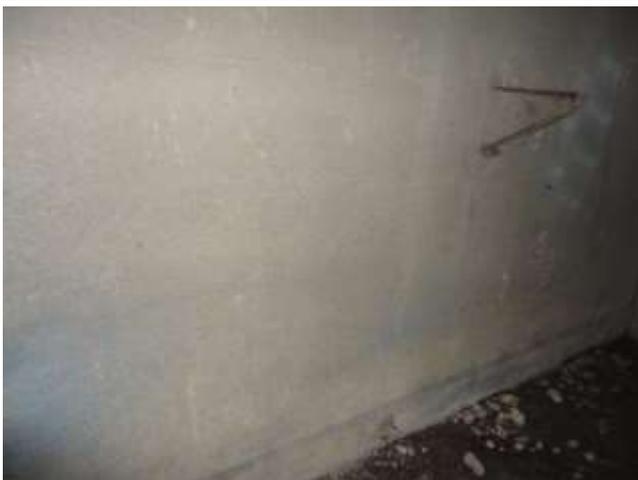
Composant : Peinture ou enduit₁₇ (N)
Enduit mural
Local divers

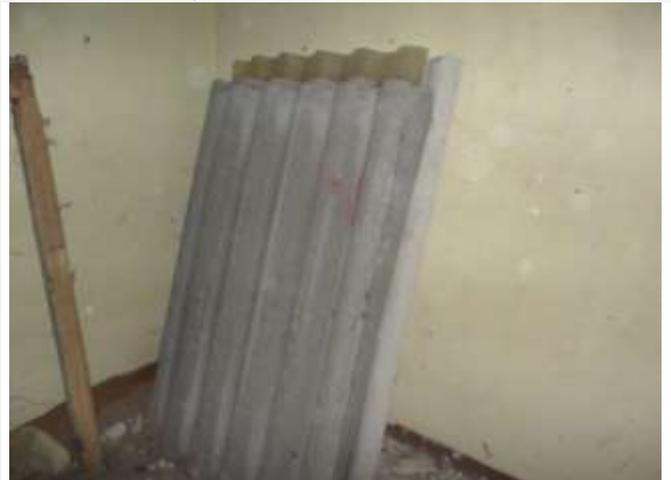
Composant : Plaques ondulées en toiture₄ (N)
Plaques ondulées entreposées dans local
Pièce 2

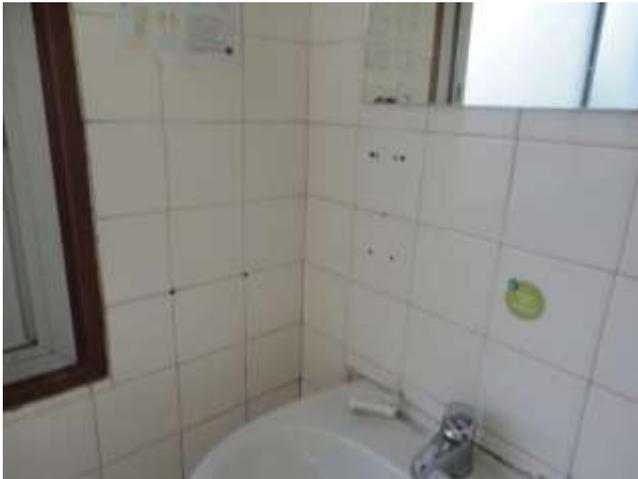
Composant : Colles des carrelages₂₄ (a)
Colle carrelage mur
Sanitaires 2

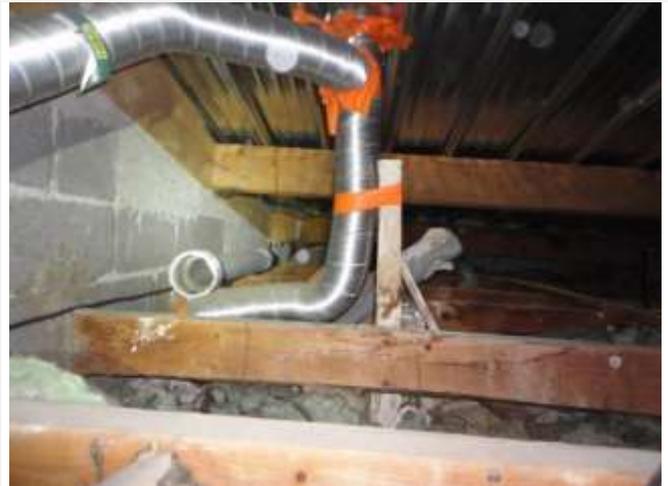
Composant : Conduit de fluide (air)₂₂ (a)
Aération en plafond et combles
Sanitaires 1 et 2 en plafond et combles

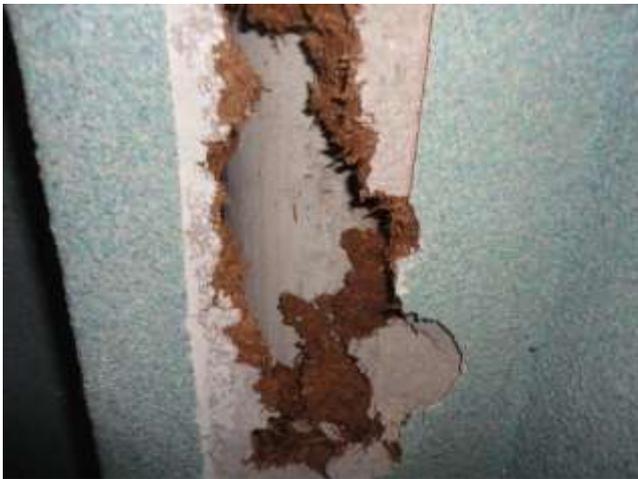
Composant : Conduit de fluide (eau)₂₁ (a)
Conduits descente eau pluviale
Bureaux 3 et 4, salle de réunion.

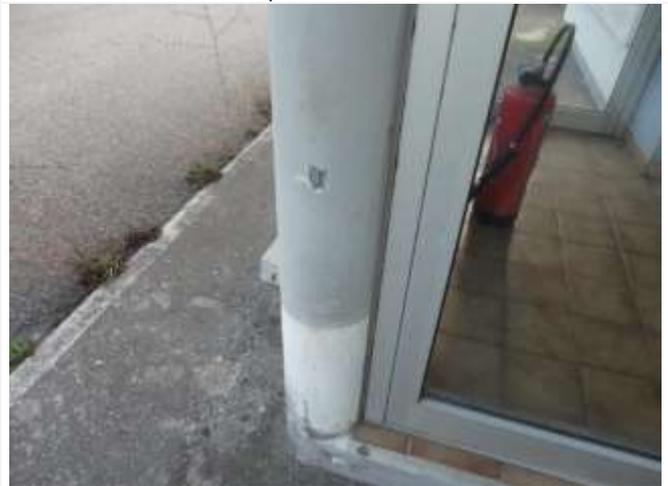
Composant : Entourages de poteaux₂₀ (a)
2 Poteaux en amiante ciment peint
SAS entrée

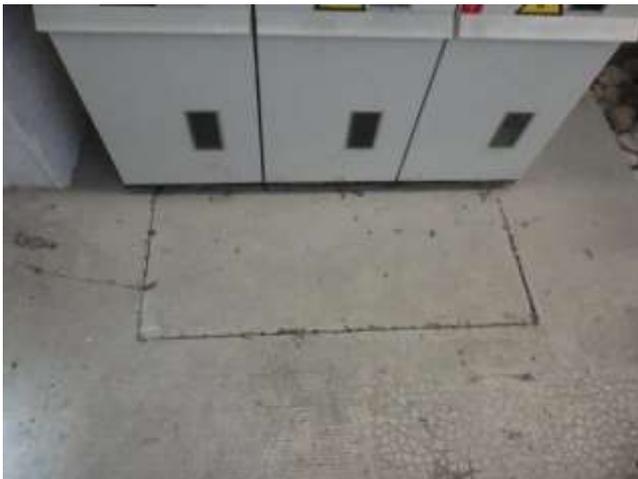
Composant : Panneaux rigides (cloisons, gaines, plafonds)₂₃ (a)
Panneau au sol
Poste à haute tension

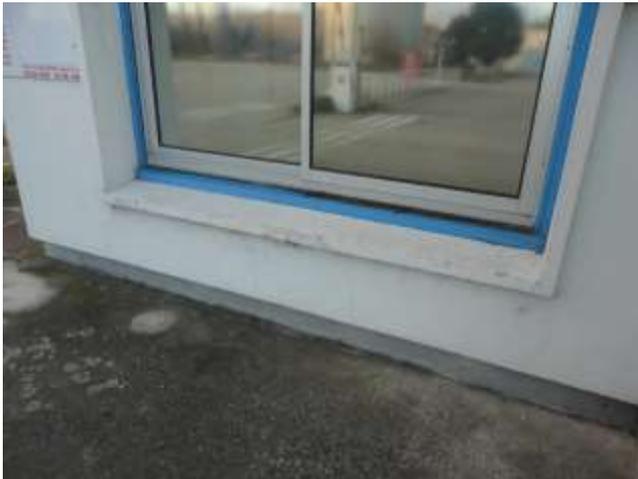
Composant : Appuis de fenêtres en fibres-ciment₂₅ (N)
Matériau dur
Accueil

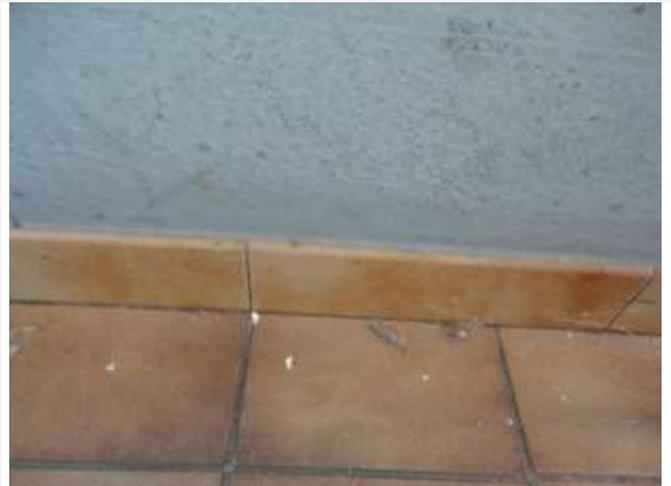
Composant : Colles des carrelages₂₇ (N)
Colle plinthes
SAS entrée

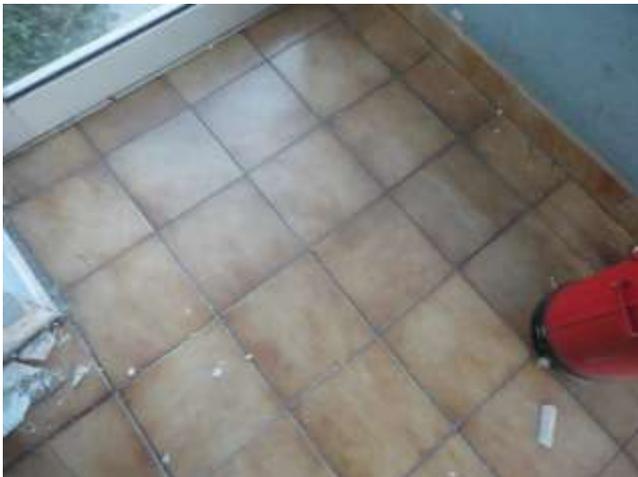
Composant : Colles des carrelages₂₈ (N)
Colle carrelage sol
SAS entrée

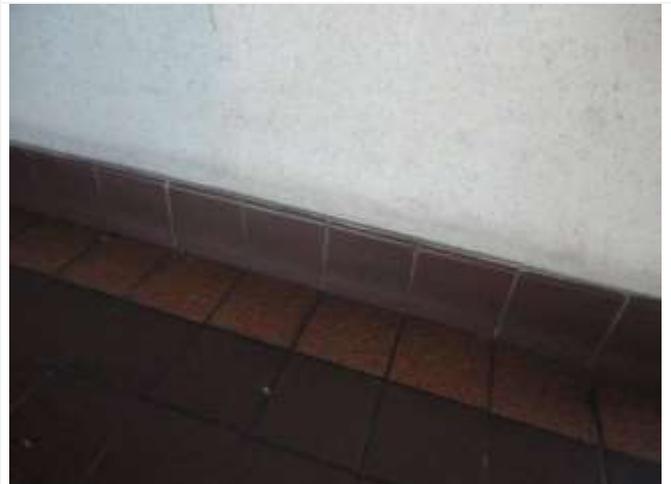
Composant : Colles des carrelages₂₉ (N)
Colle plinthes
Couloir

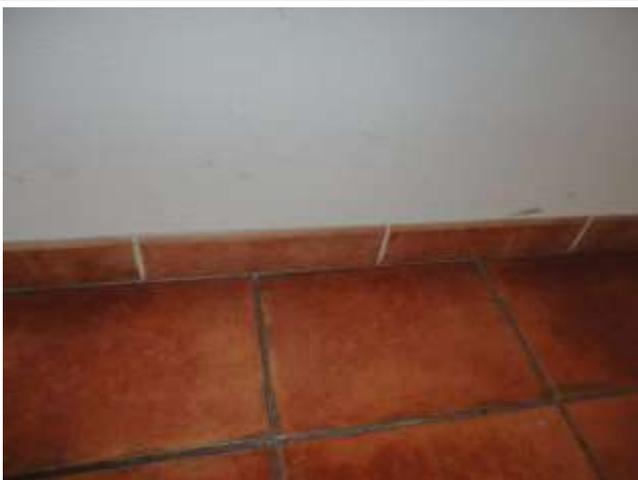
Composant : Colles des carrelages₃₆ (N)
Colle plinthes
Salle de réunion

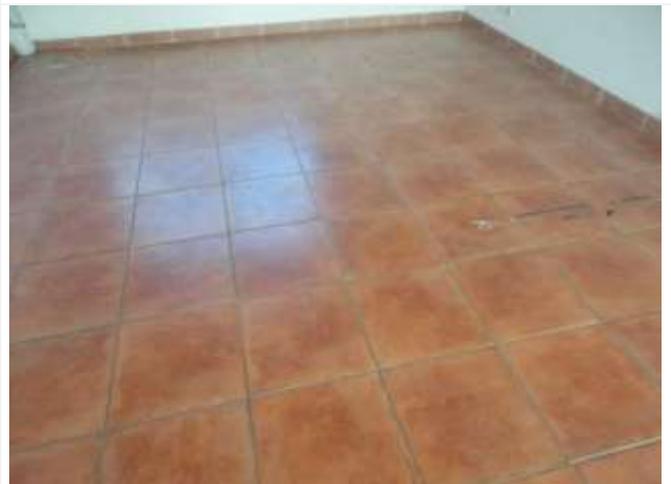
Composant : Colles des carrelages₃₇ (N)
Colle carrelage sol
Salle de réunion

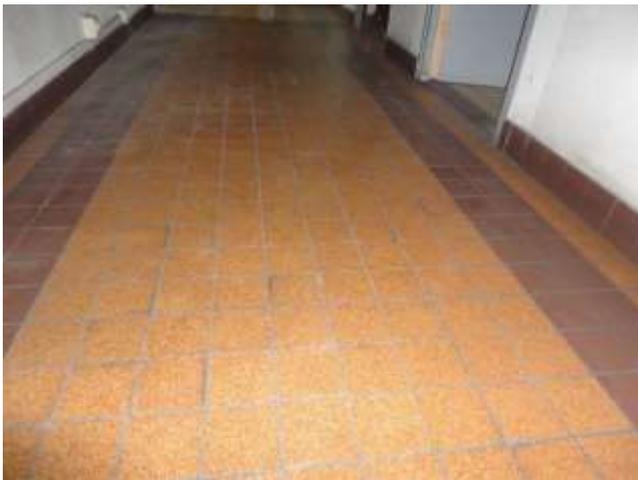
Composant : Colles des carrelages₄₀ (N)
Colle carrelage sol
Coulir

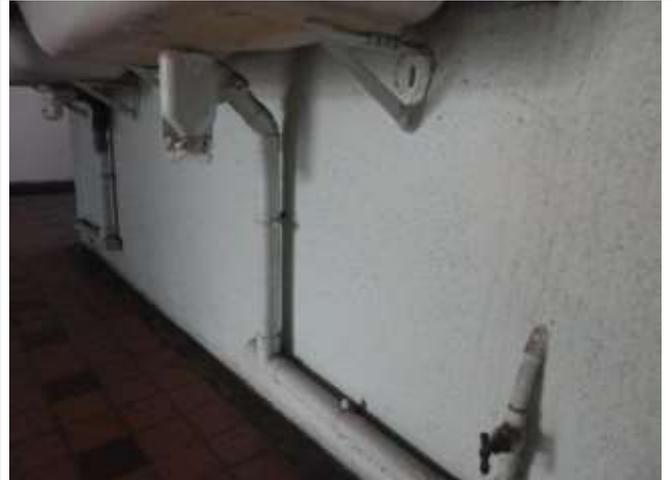
Composant : Conduit de fluide (eau)₄₁ (N)
Alimentation eau potable et évacuation eaux usées
Sanitaires, coin cuisine

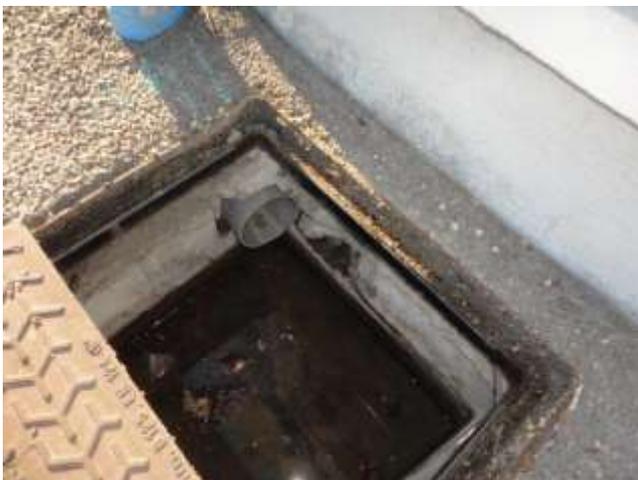
Composant : Conduit de fluide (eau)₁₁₁ (N)
Conduit dans regard extérieur
Regard extérieur à l'Est du bâtiment

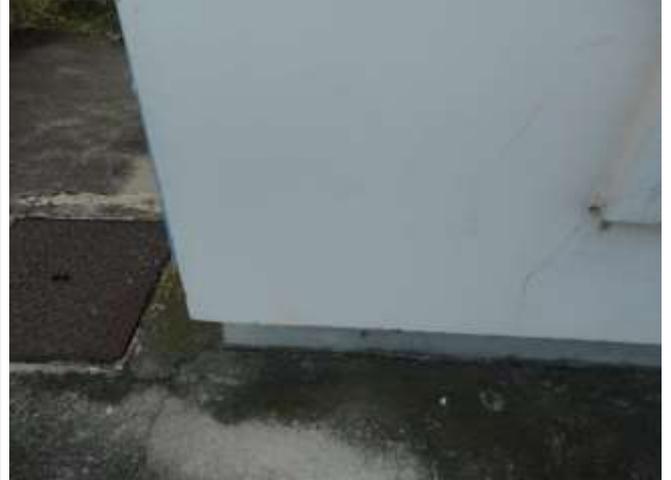
Composant : Enduits projetés₂₆ (N)
Enduit façade
Angle extérieur bureau 1

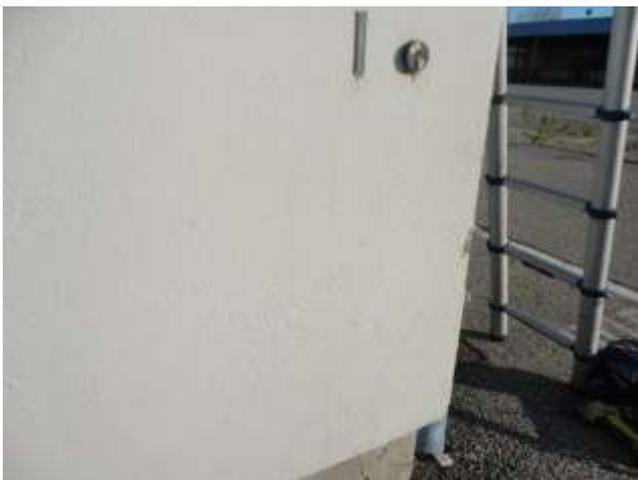
Composant : Enduits projetés₃₄ (N)
Enduit façade
Angle Sud Est

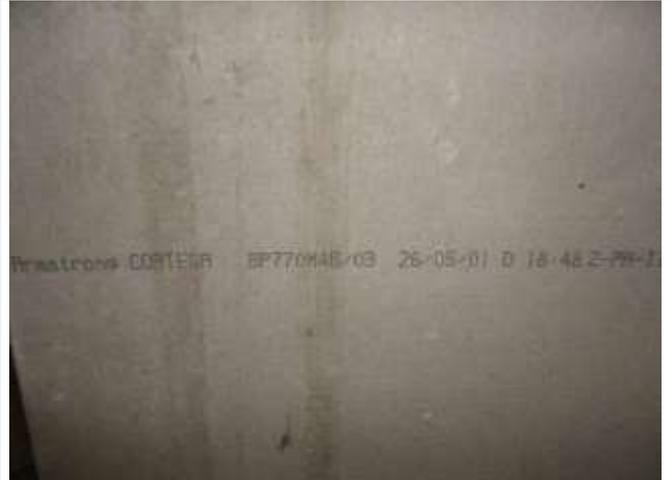
Composant : Faux plafond₃₁ (N)
Dalle mouchetée 60 x 60
Partie bureaux Nord

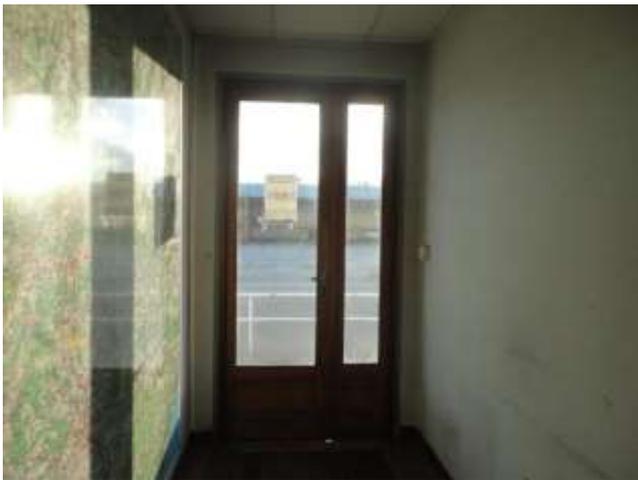
Composant : Joint de vitrage / menuiserie₃₂ (N)
Mastic vitrier sur châssis bois (porte)
Hall d'entrée

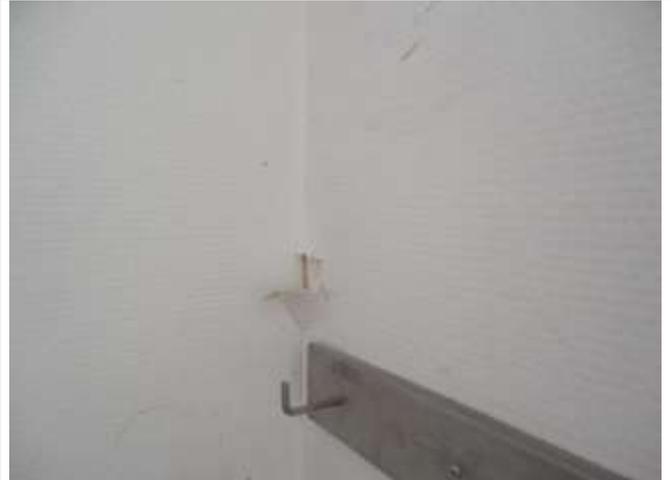
Composant : Joints de panneaux (cloisons, gaines)₃₈ (N)
Joint entre plaques de plâtre
Salle de réunion

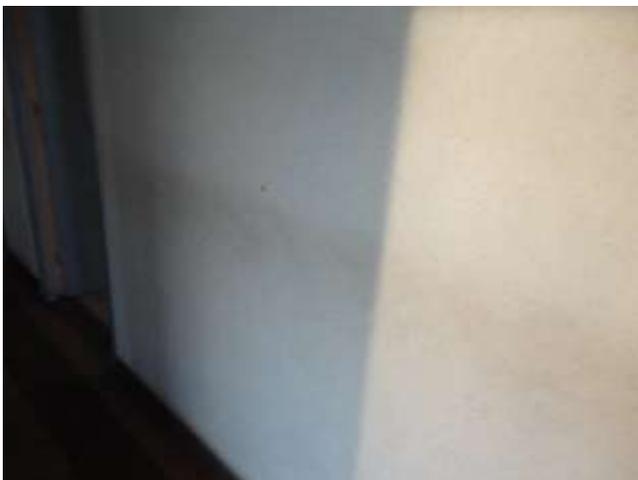
Composant : Peinture ou enduit₃₀ (N)
Enduit mural
Couloir

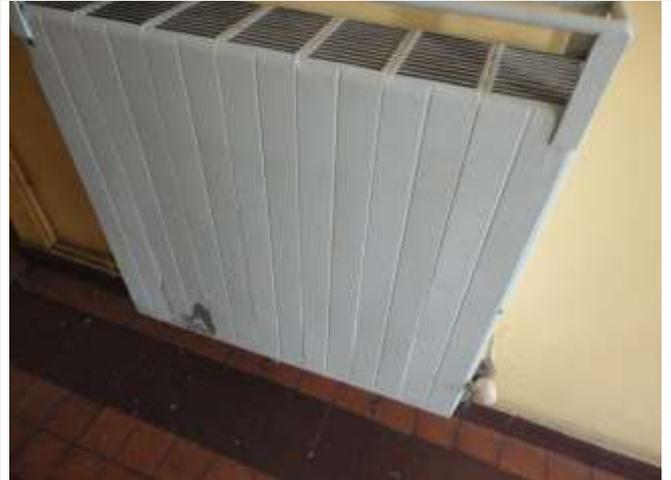
Composant : Peinture ou enduit₃₃ (N)
Peinture sur radiateur
Bureaux

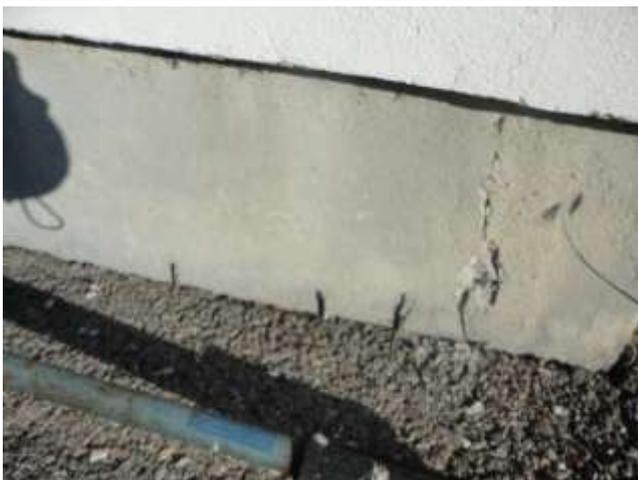
Composant : Peinture ou enduit₃₅ (N)
Enduit en soubassement
Façades extérieures soubassements

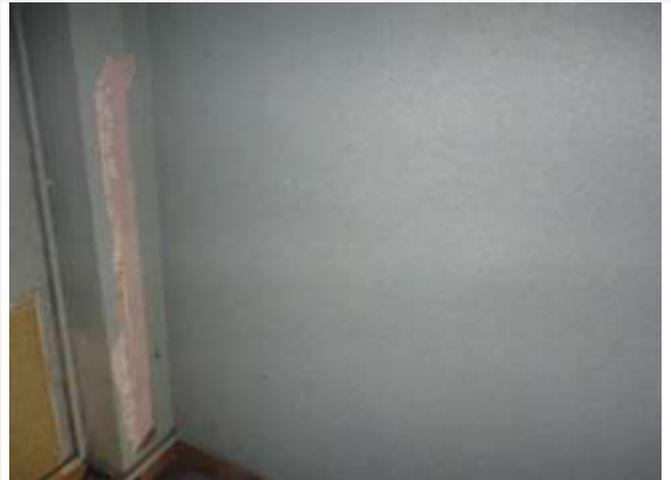
Composant : Revêtements muraux en panneaux₃₉ (N)
Revêtement mural synthétique
Bureau 4

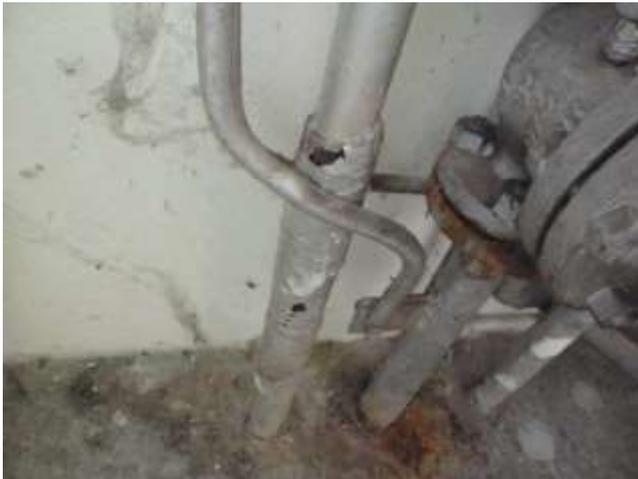
Composant : Calorifugeage₅₆ (N)
Matériau bitumineux noir
Chaufferie

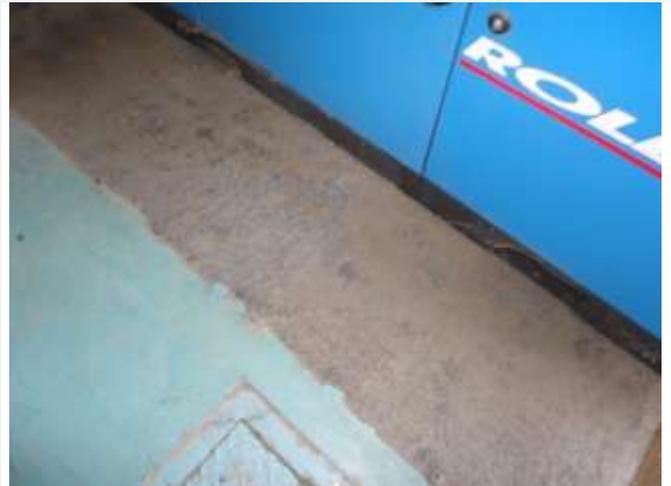
Composant : Chape maigre₅₃ (N)
Matériau dur
Centrale Air

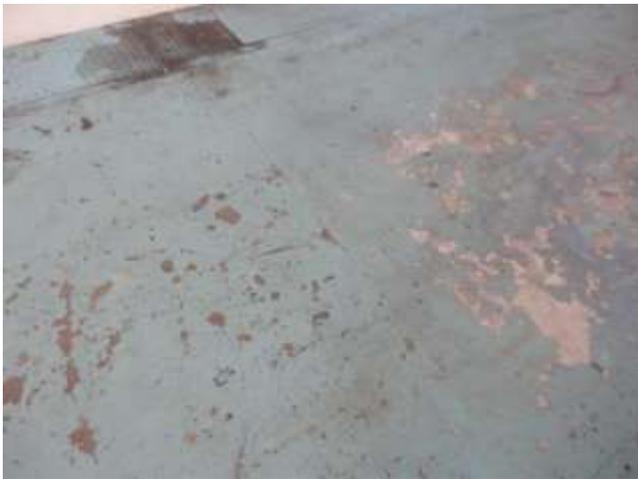
Composant : Chape maigre₅₅ (N)
Matériau dur
Local technique

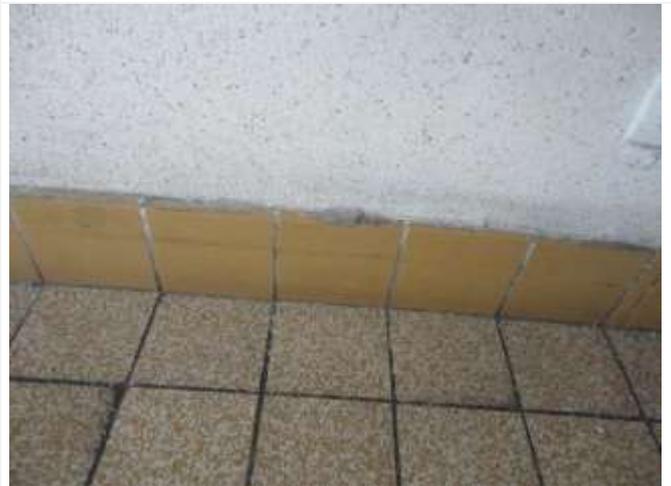
Composant : Colles des carrelages₄₄ (N)
Colle plinthes
Accueil

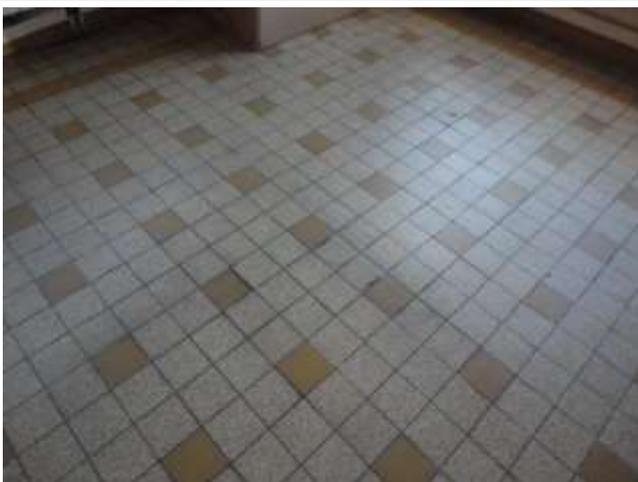
Composant : Colles des carrelages₄₅ (N)
Colle carrelage sol
Accueil

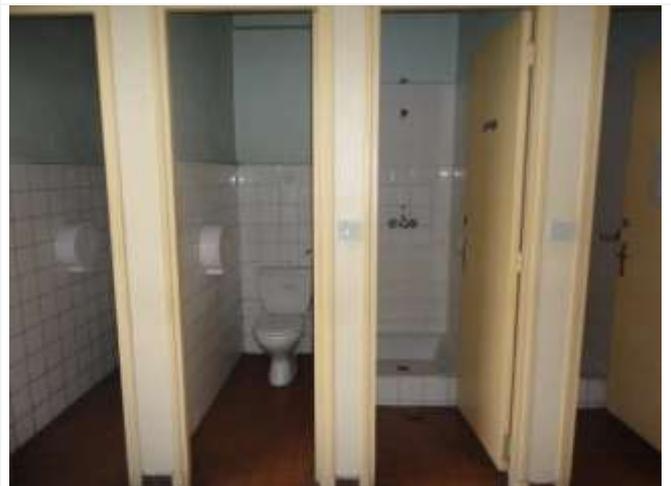
Composant : Colles des carrelages₄₈ (N)
Colle carrelage mur
Sanitaires (accès vestiaires)

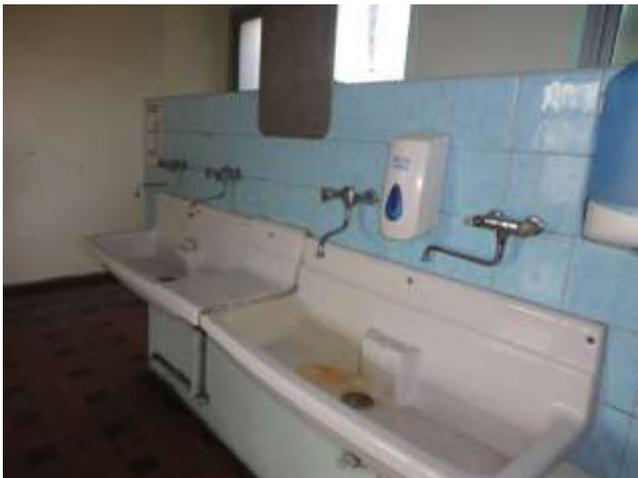
Composant : Colles des carrelages₄₉ (N)
Colle carrelage mur
Vestiaires

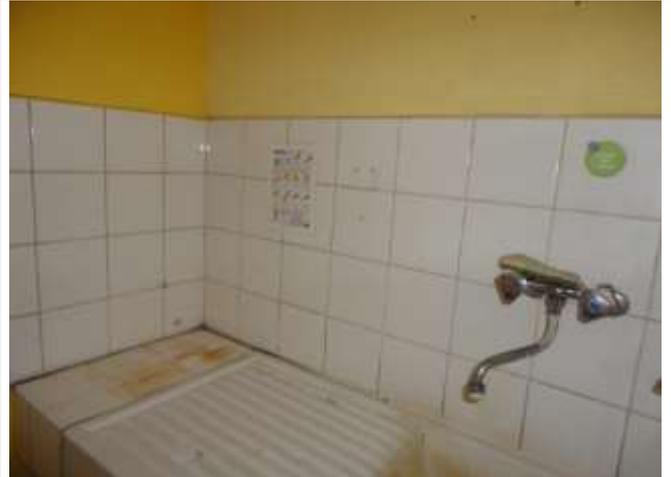
Composant : Colles des carrelages₅₇ (N)
Colle carrelage mur
Coin cuisine

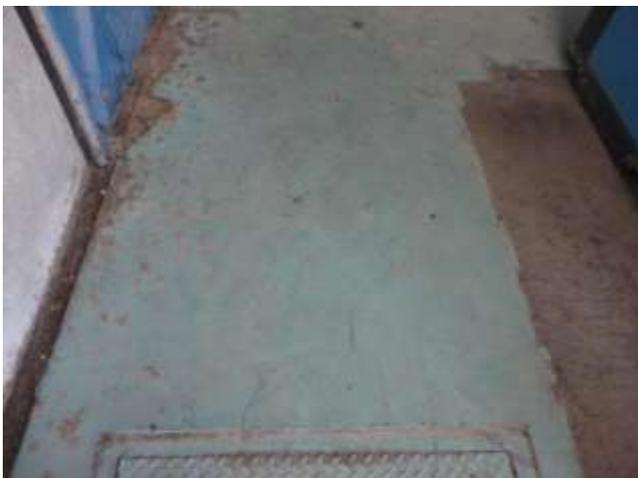
Composant : Dalle de sol plastique₅₄ (N)
Revêtement de sol plastique
Centrale Air

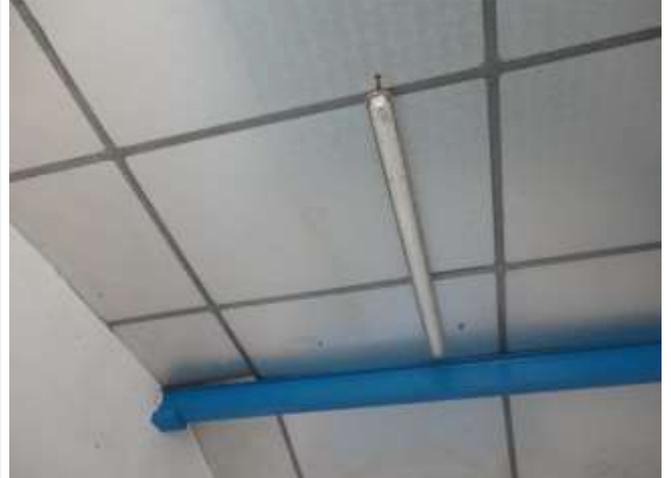
Composant : Faux plafond₅₂ (N)
Dalles 120 x 60 aluminium + isolant
Magasin mécanique

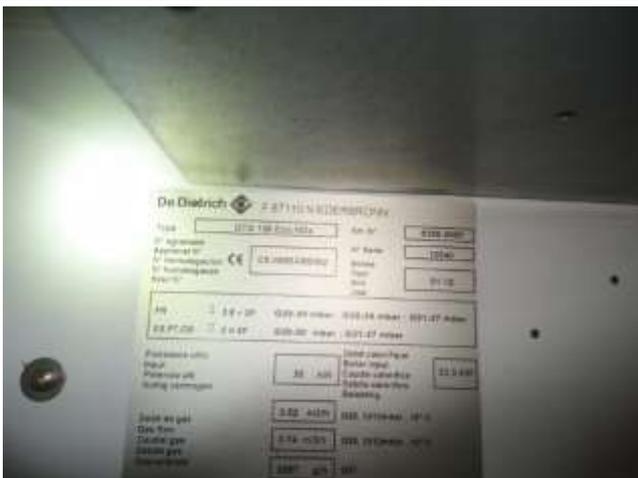
Composant : Installation technique ou industrielle₆₁ (N)
Chaudière DE DIETRICH
Chaufferie

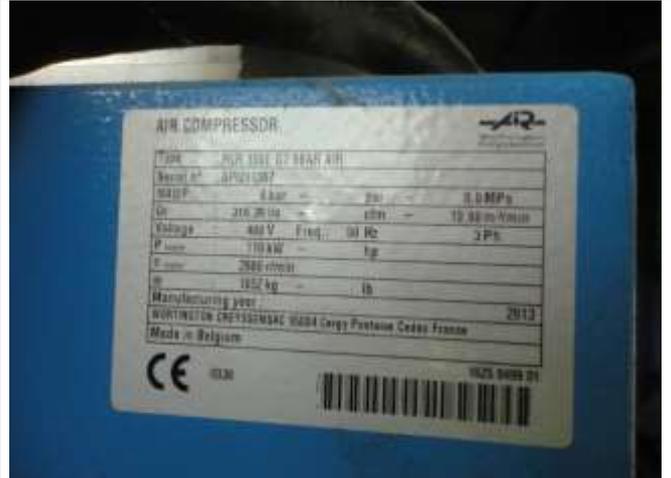
Composant : Installation technique ou industrielle₆₂ (N)
AIR COMPRESSOR
Centrale Air

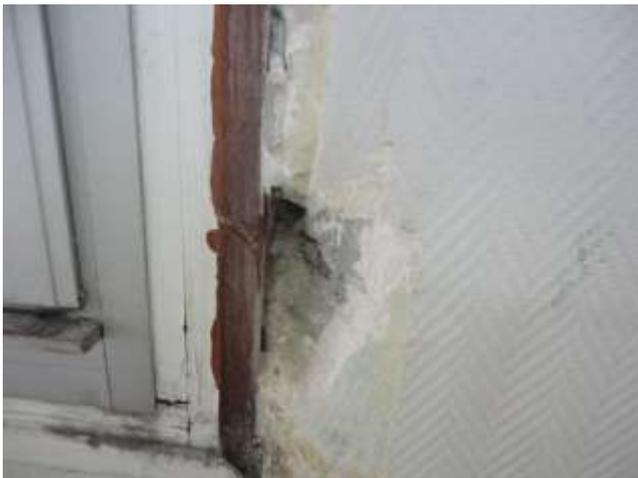
Composant : Joint de vitrage / menuiserie₄₃ (N)
Joint menuiserie bâti - dormant
Bureau 1

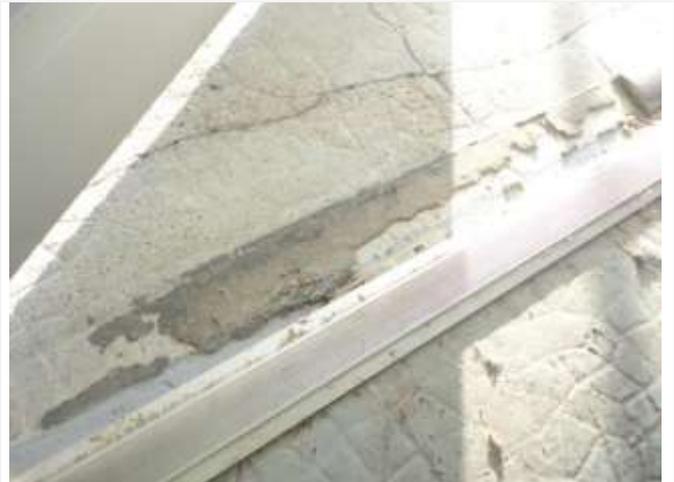
Composant : Joint de vitrage / menuiserie₅₈ (N)
Joint menuiserie
Seuil de porte bureau 3

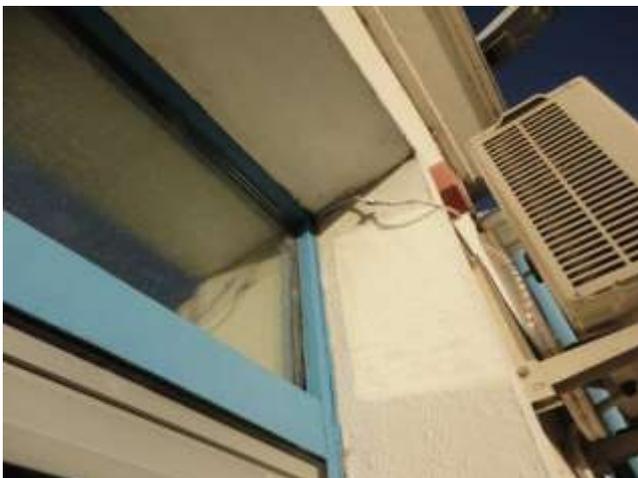
Composant : Joint de vitrage / menuiserie₆₀ (N)
Mastic vitrier sur châssis bois
Bureau 2

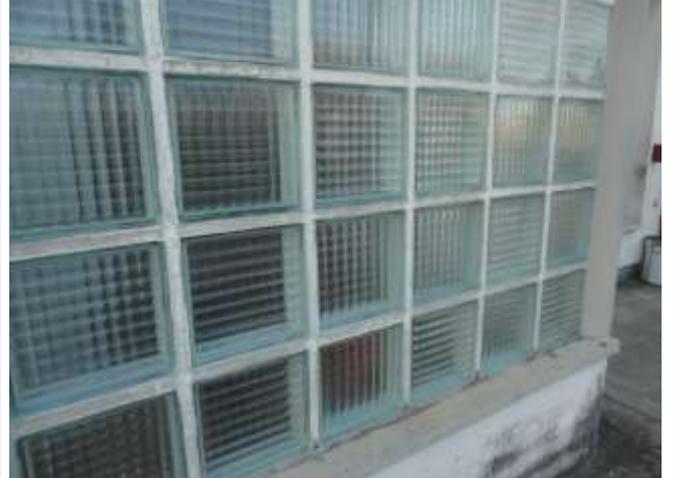
Composant : Joints de panneaux (cloisons, gaines)₄₂ (N)
Joint entre carreaux verre
SAS entrée

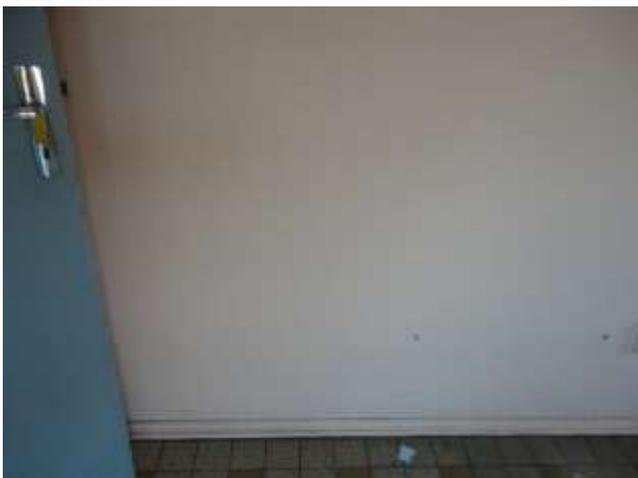
Composant : Joints de panneaux (cloisons, gaines)₄₆ (N)
Joint entre plaques de plâtre
Accueil

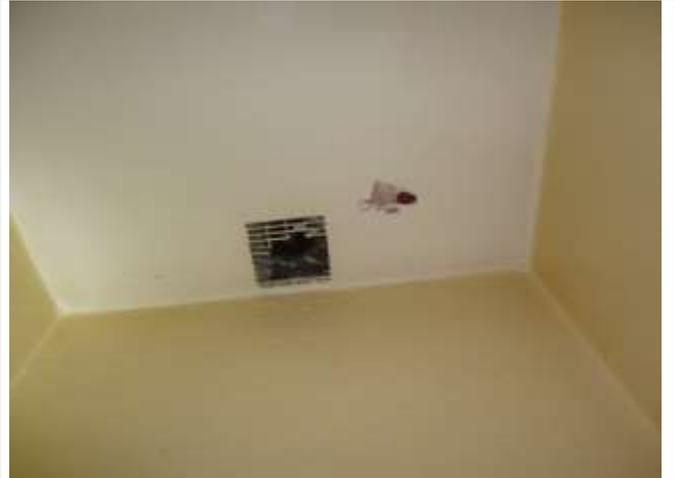
Composant : Peinture ou enduit₄₇ (N)
Enduit plafond
Sanitaires 2

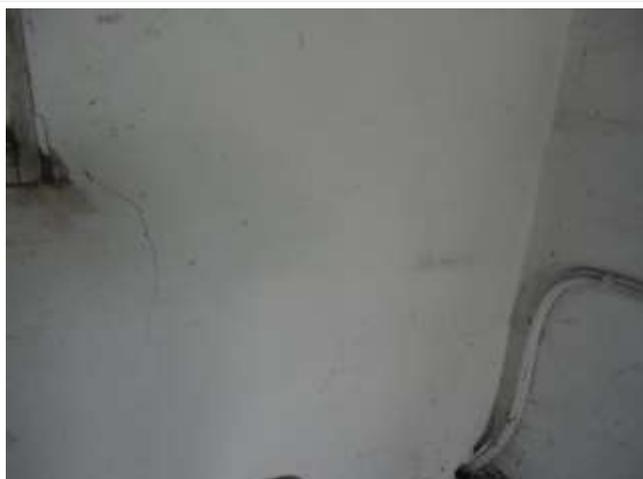
Composant : Peinture ou enduit_{s1} (N)
Enduit mural
Local technique
