Ancien Site BUTAGAZ / Lieu-dit La Croisière
Bollène (84)

Demande d'examen au cas par cas

Rapport

Réf : CEAUSE182171 / REAUSE3462-01

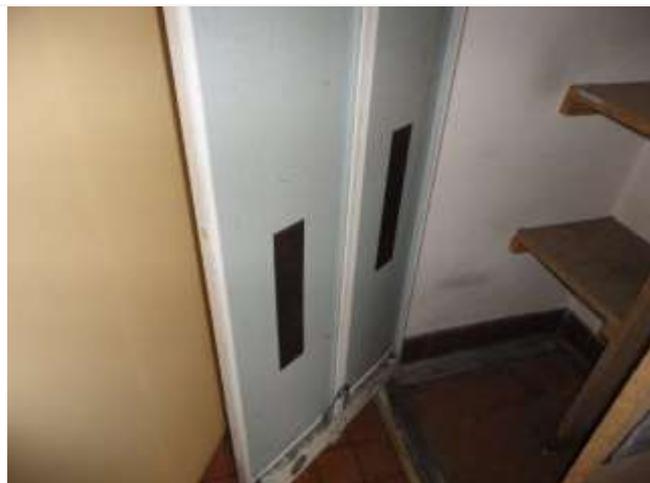
Composant : Revêtements bitumineux_{s0} (N)
Plaques anti vibration
Porte placard type KZ dans les sanitaires (accès vestiaires)

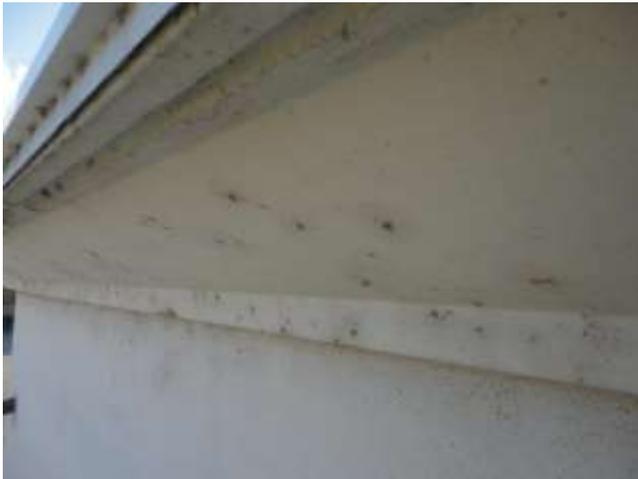
Composant : Peinture ou enduit₆₄ (N)
Acrotère (enduit)
Bâtiment Bureaux

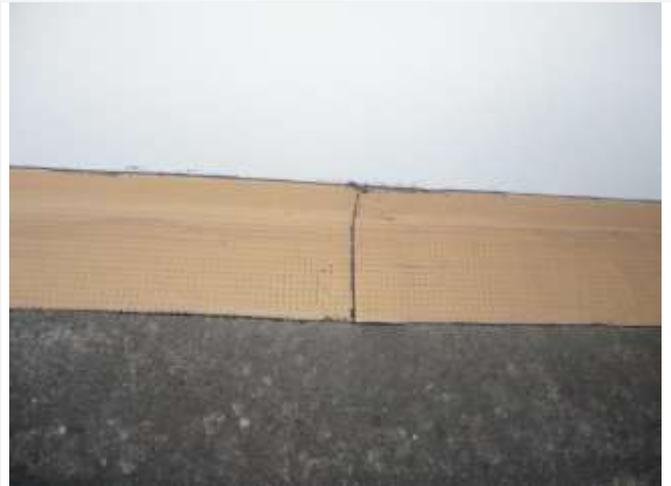
Composant : Revêtements et colles d'étanchéité₆₃ (N)
Relevé étanchéité
Toiture SAS entrée

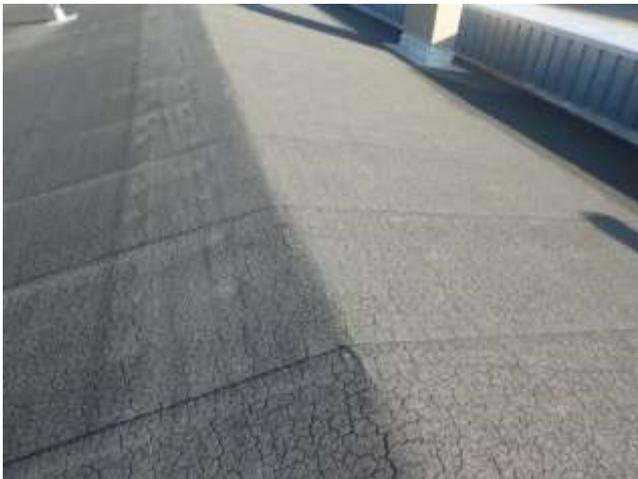
Composant : Revêtements et colles d'étanchéité₆₅ (N)
Etanchéité courante
Toiture Bureaux

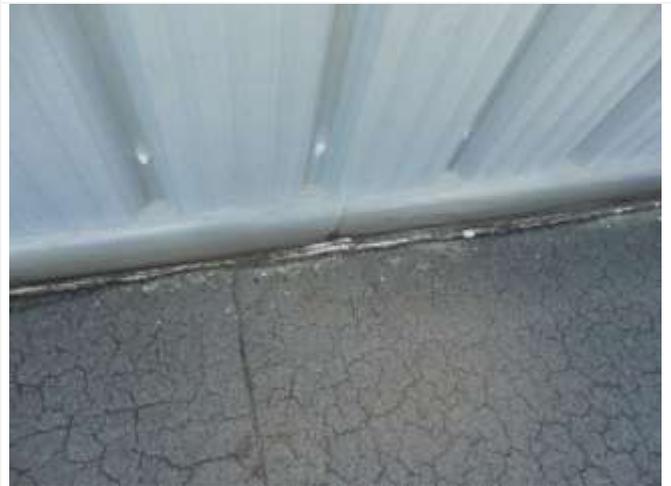
Composant : Revêtements et colles d'étanchéité₆₆ (N)
Relevé étanchéité
Toiture bureaux

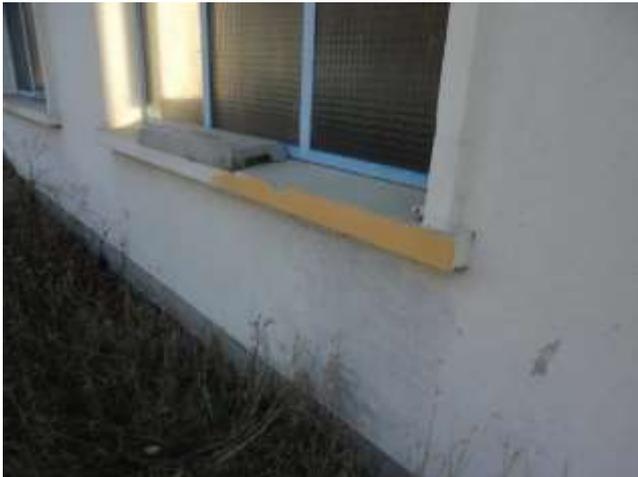
Composant : Appuis de fenêtres en fibres-ciment⁷⁶ (N)
Matériau dur
Local chariot

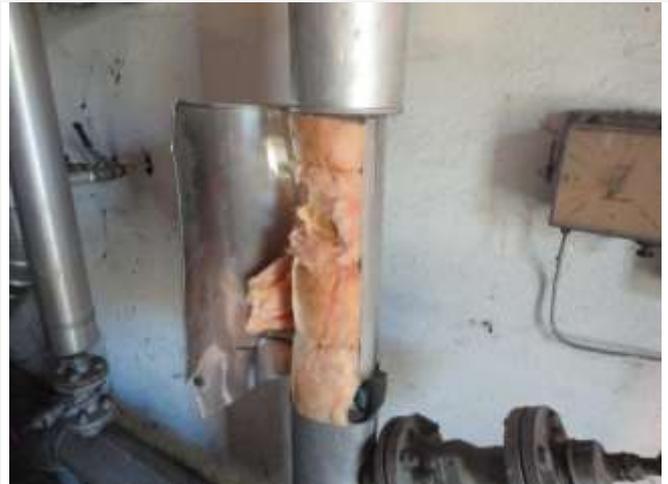
Composant : Calorifugeage⁷⁰ (N)
Isolant minéral
Local chaufferie

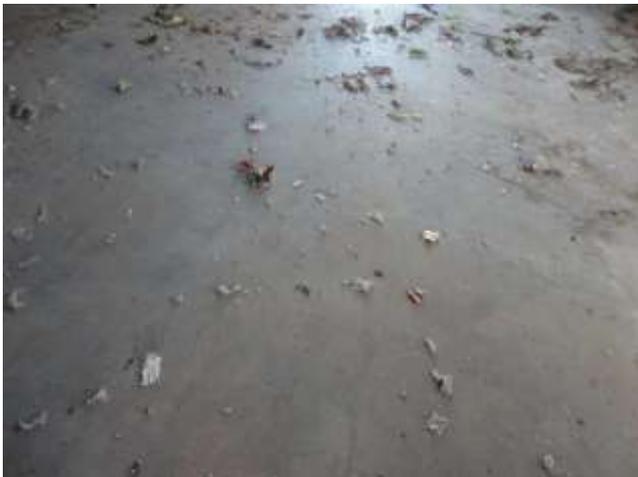
Composant : Chape maigre⁷³ (N)
Matériau dur
Local chariot

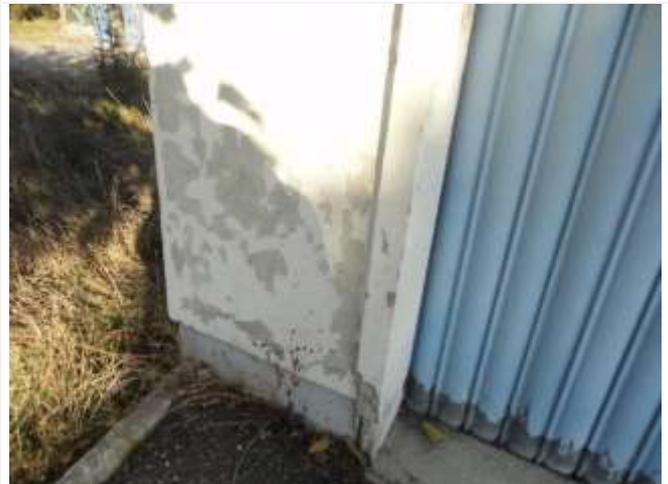
Composant : Enduits projetés⁷² (N)
Enduit façades
Façades bâtiment

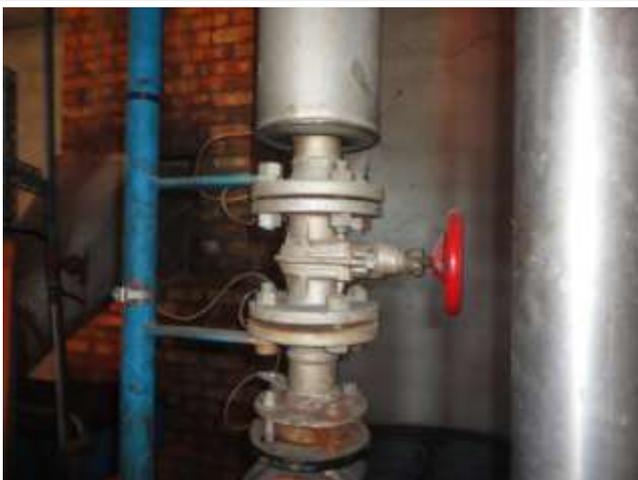
Composant : Joint de bride⁶⁸ (N)
Joint bride
Local chaufferie

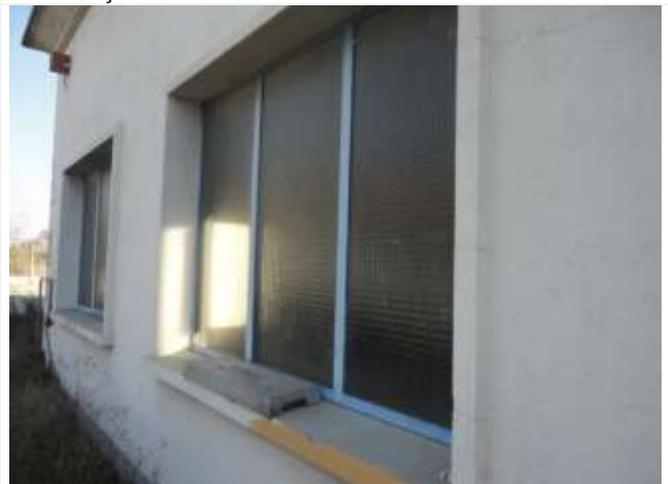
Composant : Joint de vitrage / menuiserie⁷⁵ (N)
Mastic vitrier sur châssis métallique
Local chariot

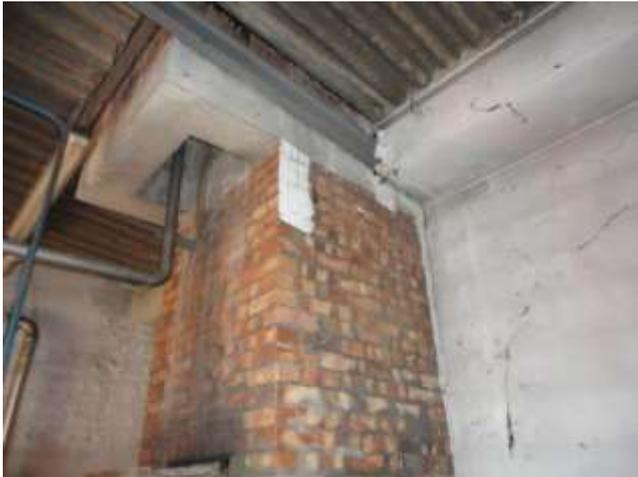
Composant : Joints de chaudière et de conduit₆₇ (N)
Joints entre briques
Conduit cheminée local chaufferie

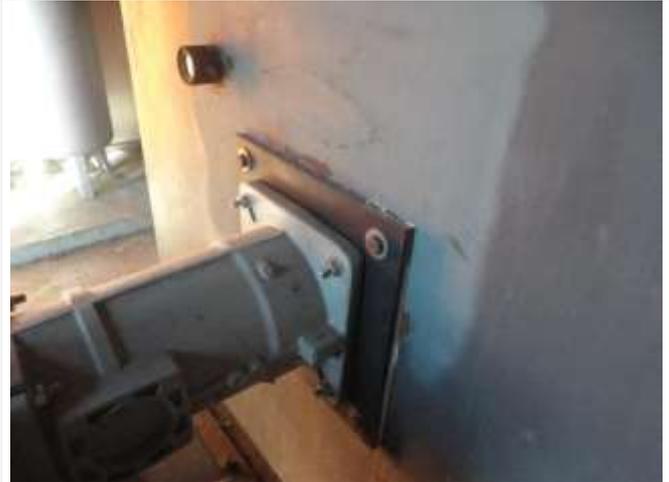
Composant : Joints de chaudière et de conduit₇₁ (N)
Joint brûleur
Local chaufferie

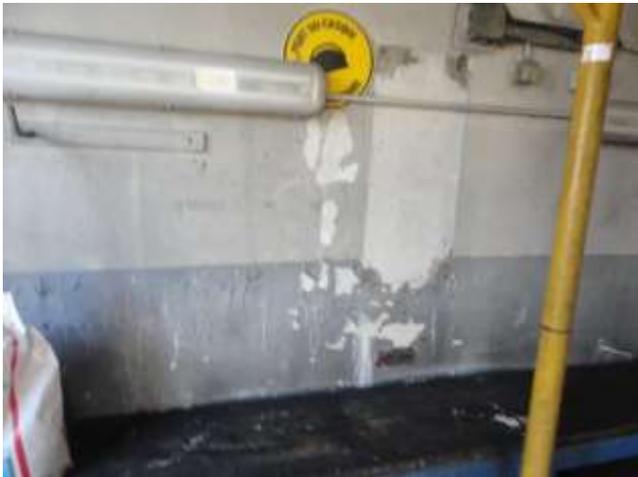
Composant : Peinture ou enduit₇₄ (N)
Enduit mural
Local chariot

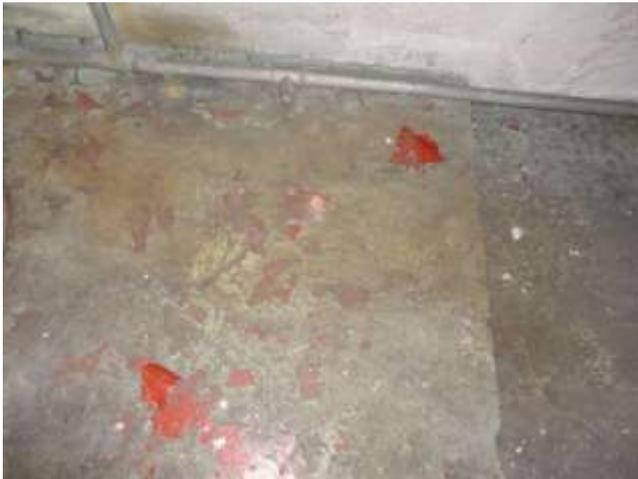
Composant : Chape maigre₈₀ (N)
Matériau dur
Local chaufferie

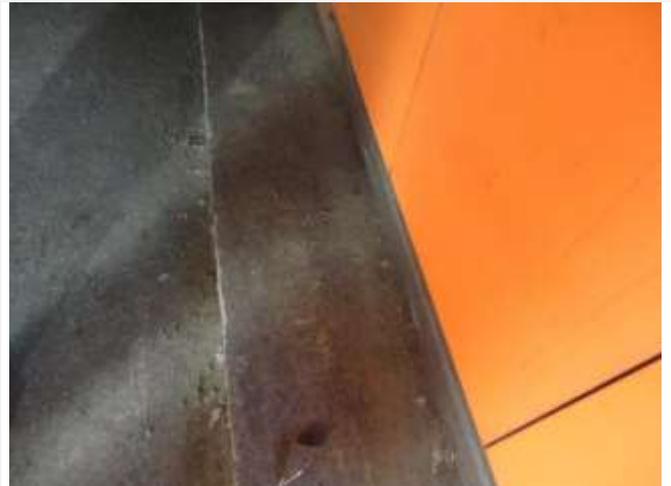
Composant : Chape maigre₈₁ (N)
Matériau dur sur socle chaudière
Local chaufferie

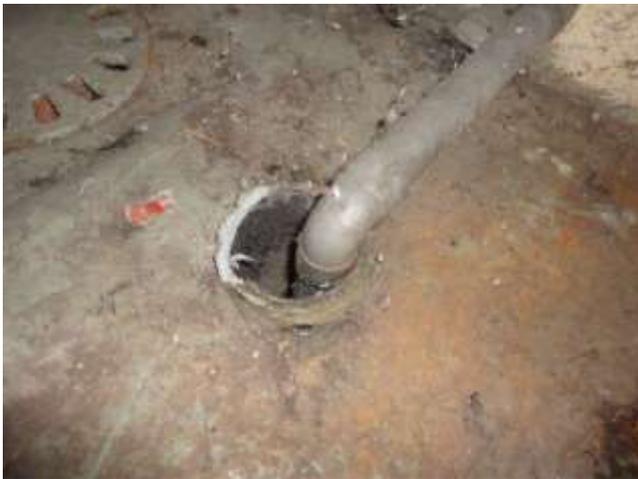
Composant : Conduit de fluide (air)₇₈ (a)
Réservation au sol
Local chaufferie

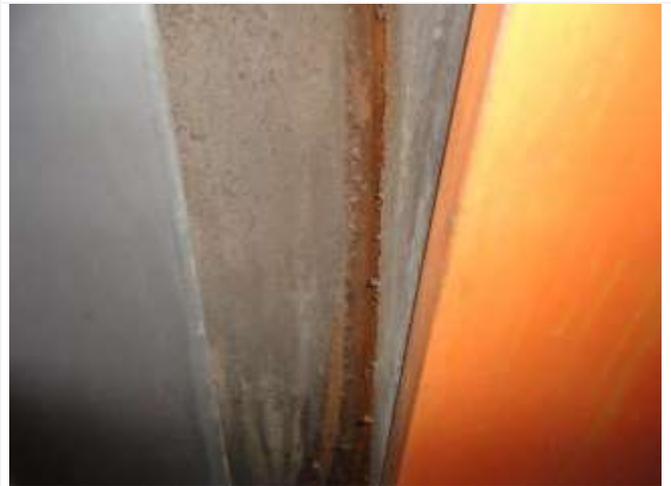
Composant : Joints de chaudière et de conduit₇₉ (a)
Joint sur chaudière
Tresse sur chaudière dans local chaufferie

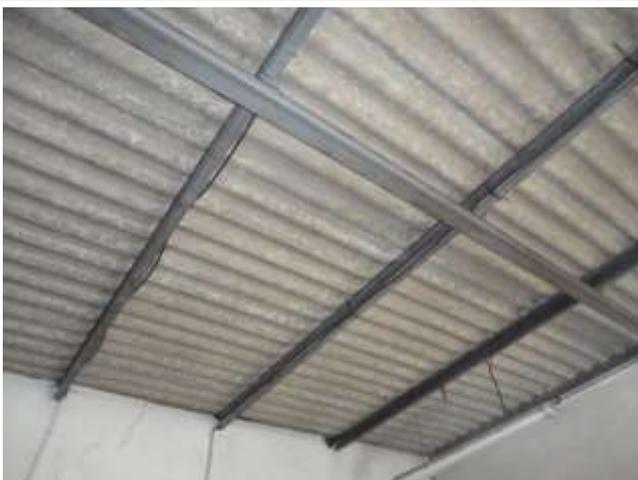
Composant : Plaques ondulées en toiture₇₇ (a)
Plaques ondulées en toiture
Locaux chariot, chaufferie, atelier mécanique

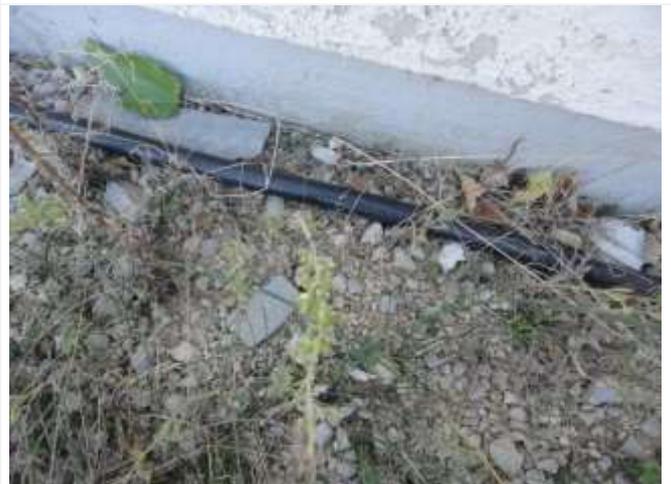
Composant : Plaques ondulées en toiture₁₁₂ (a)
Débris de plaques ondulées au sol
En pied de façade Nord Est

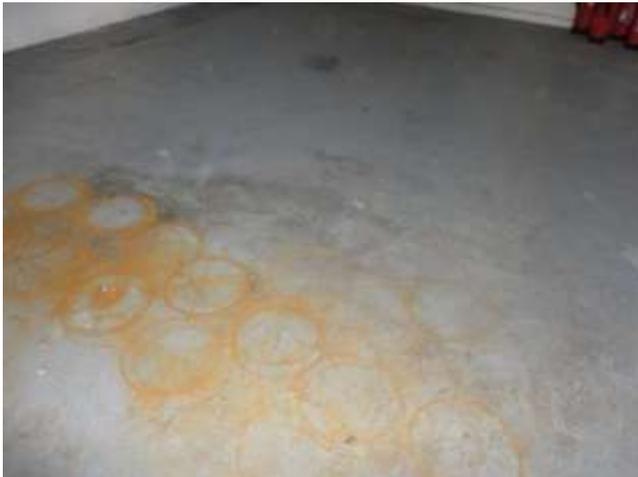
Composant : Chape maigre₈₄ (N)
 Matériau dur
 Local incendie

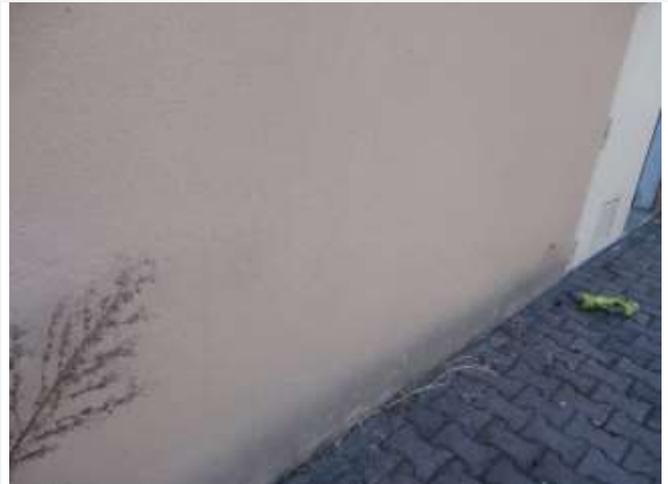
Composant : Enduits projetés₈₅ (N)
 Enduit façade
 Façades locaux

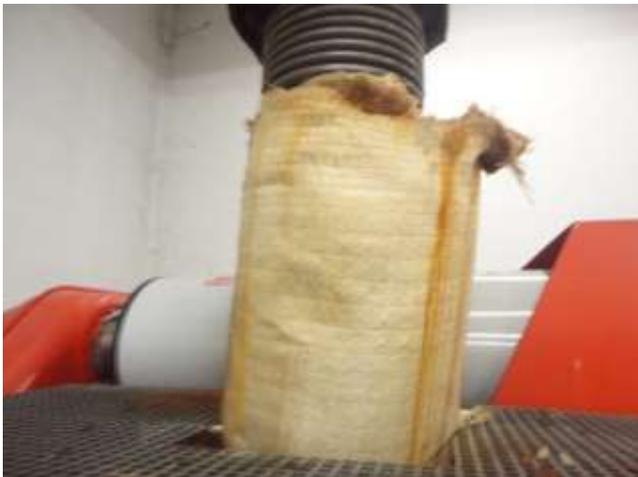
Composant : Installation technique ou industrielle₈₇ (N)
 Tresse
 Conduit Echappement moteur (Deux tresses)

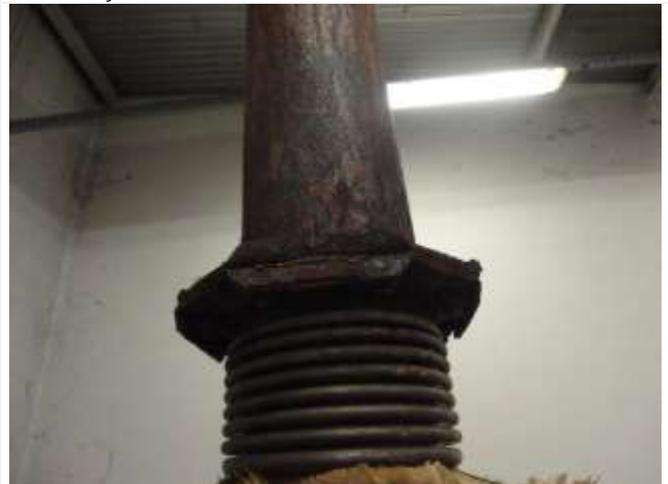
Composant : Joint de bride₈₂ (a)
 Joint bride
 Sortie échappement moteur au-dessus de la tresse, matériau présent sur les échappements des deux moteurs.

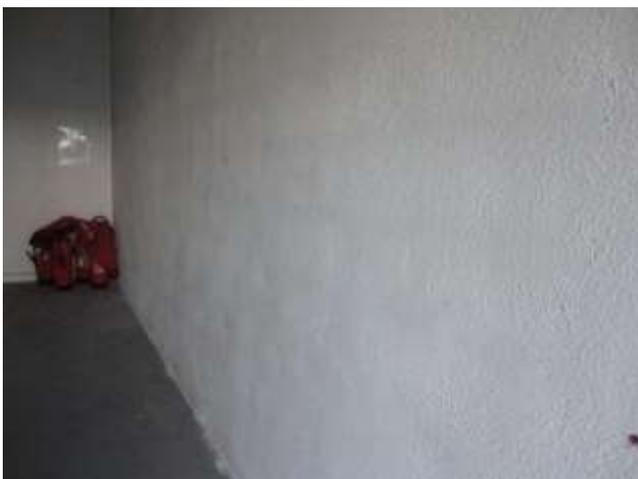
Composant : Peinture ou enduit₈₃ (N)
 Enduit mural
 Local incendie

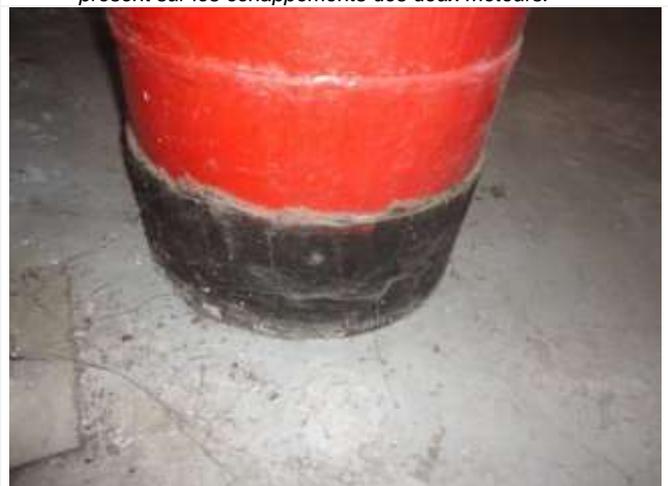
Composant : Revêtements bitumineux₈₆ (N)
 Matériau bitumineux
 Local gestion incendie matériau situé en partie basse des conduits pénétrant au sol.

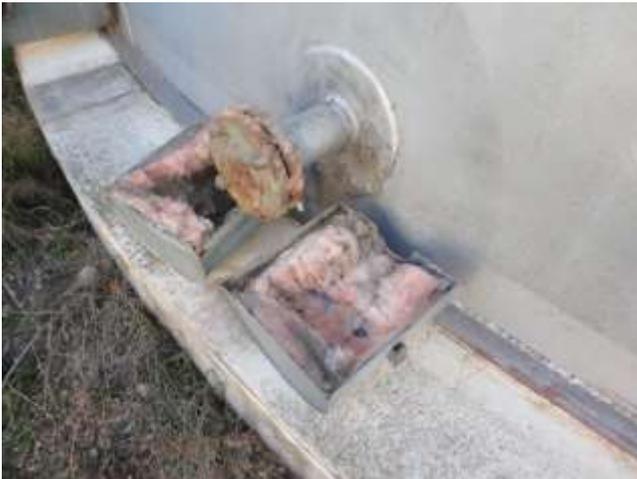
Composant : Calorifugeage₈₈ (N)
Isolant
Cuve sprinkler

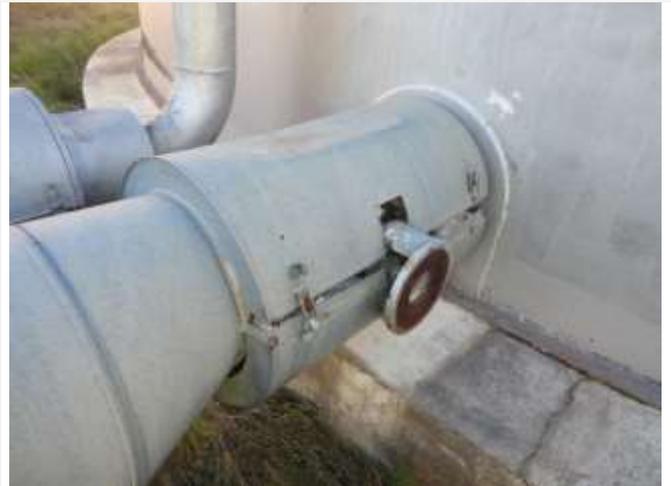
Composant : Calorifugeage₈₉ (N)
isolant + enveloppe
Cuve sprinkler

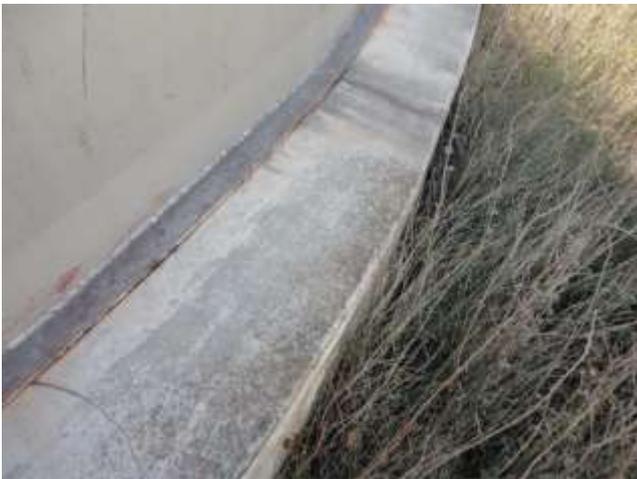
Composant : Peinture ou enduit₉₀ (N)
Enduit cuvelage
Cuve sprinkler

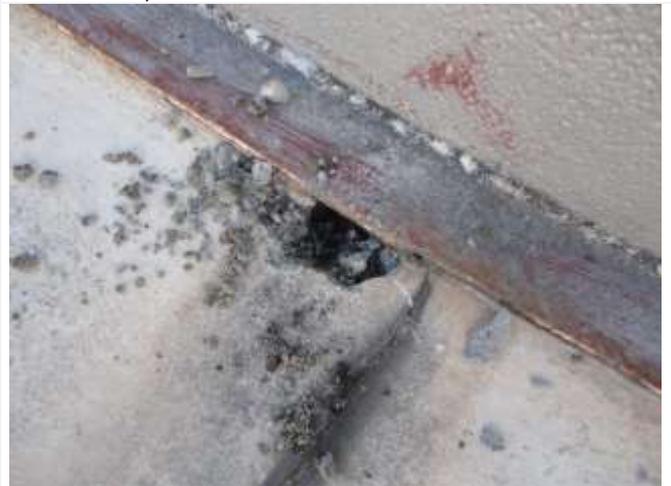
Composant : Revêtements bitumineux₉₁ (N)
Matériau noir
Sous cuvelage périphérique

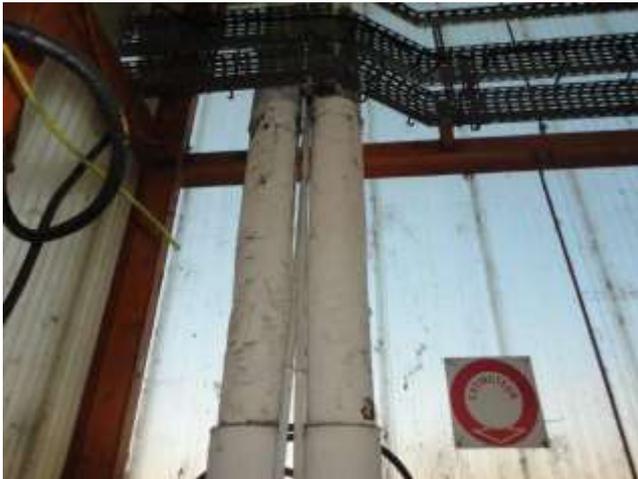
Composant : Calorifugeage₉₃ (N)
Isolant + enveloppe
Hangar conditionnement

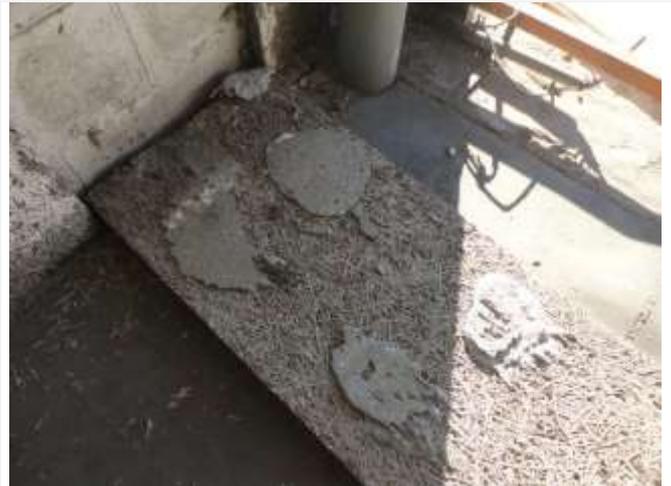
Composant : Colle₉₅ (N)
Colle sous panneau fibralith
Hangar

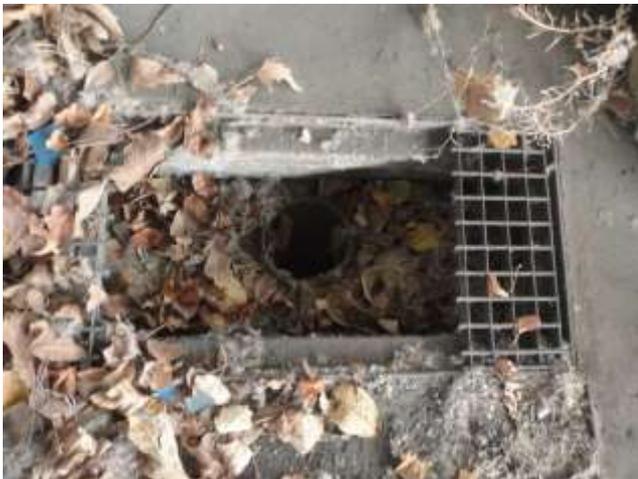
Composant : Conduit de fluide (eau)₁₀₉ (N)
En réservation au sol
Hangar

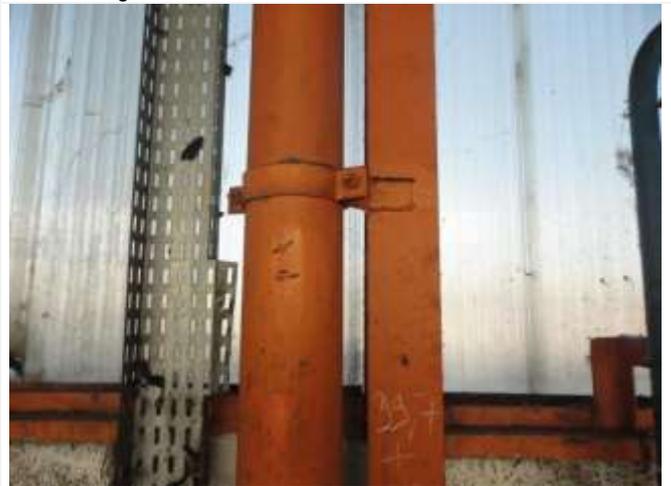
Composant : Conduit de fluide (eau)₁₁₀ (N)
Descente eau pluviale
Hangar

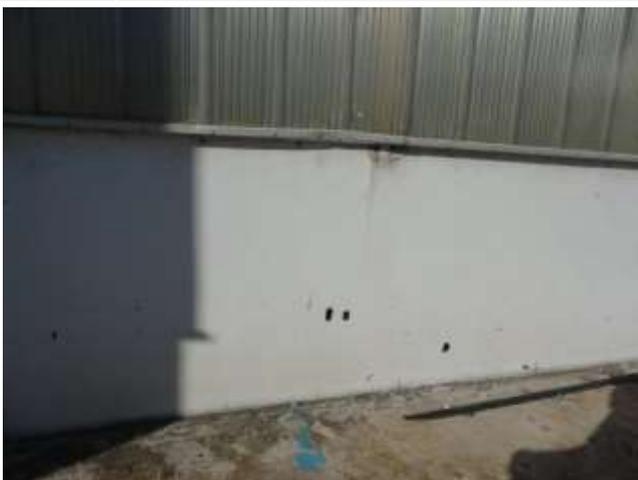
Composant : Enduits projetés₉₆ (N)
Enduit façades
Hangar

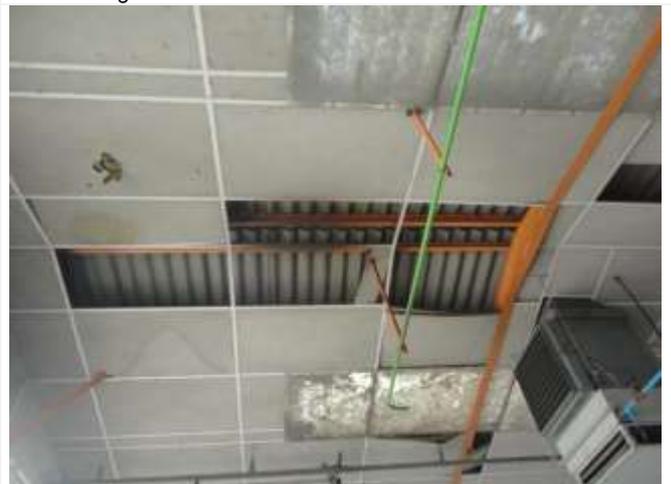
Composant : Faux plafond₉₉ (N)
Dalles 120 x 60
Hangars

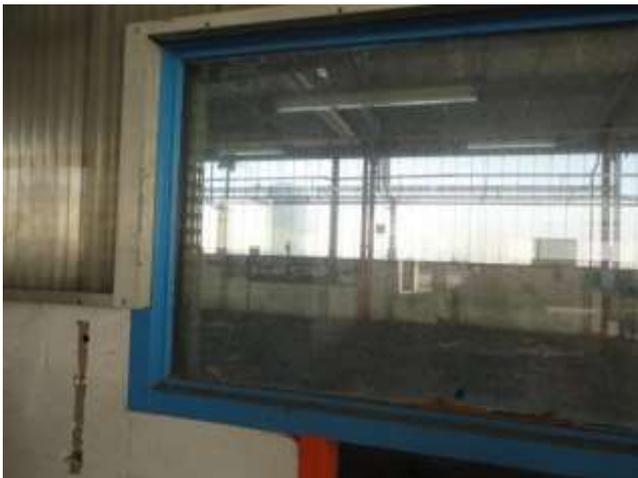
Composant : Joint de vitrage / menuiserie₉₈ (a)
Mastic vitrier
Menuiserie entre local conditionnement et hangar

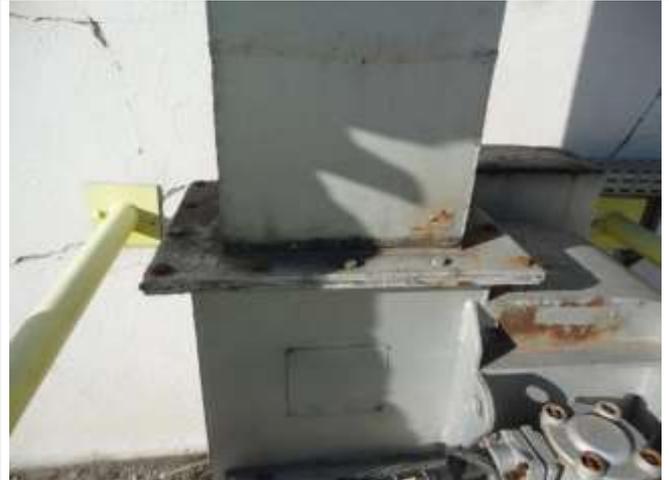
Composant : Joints de panneaux (cloisons, gaines)₉₇ (N)
Joint de gaine
Hangar conditionnement

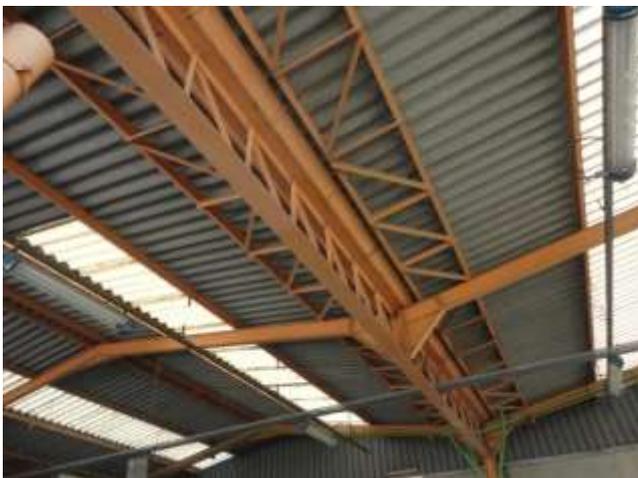
Composant : Peintures intumescentes (poteau, charpente)₁₀₀ (N)
Charpente et poteaux
Hangars

Hangar conditionnement	Composant : Peintures intumescents (poteau, charpente) <i>Charpente et poteaux Hangars</i>	100
------------------------	---	-----

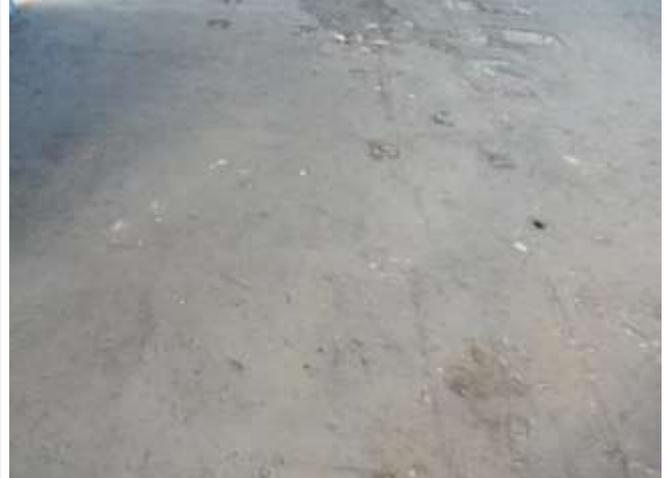
Composant : Revêtements bitumineux₉₄ (N)
Revêtement de sol bitumineux
Totalité hangar (sauf remplissage)

Hangar conditionnement	Composant : Revêtements bitumineux <i>Revêtement de sol bitumineux Totalité hangar (sauf remplissage)</i>	94
------------------------	--	----

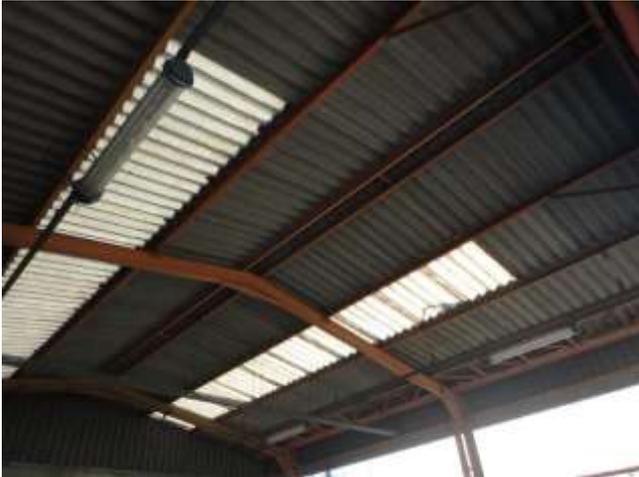
Composant : Plaques ondulées en toiture₁₀₁ (a)
Plaques ondulées en toiture
Hangar, local conditionnement et quai

Hangar conditionnement	Composant : Plaques ondulées en toiture <i>Plaques ondulées en toiture Hangar, local conditionnement et quai</i>	101
------------------------	---	-----

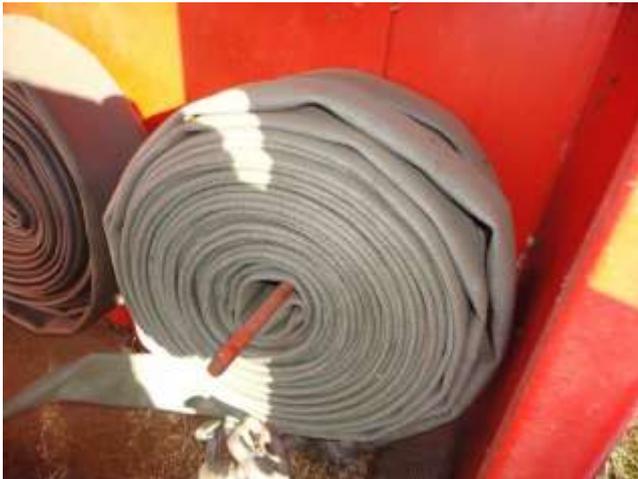
Composant : Installation technique ou industrielle₁₀₈ (N)
*Revêtement sur équipement lutte incendie
Lance incendie dans coffrets implantés sur le site.*

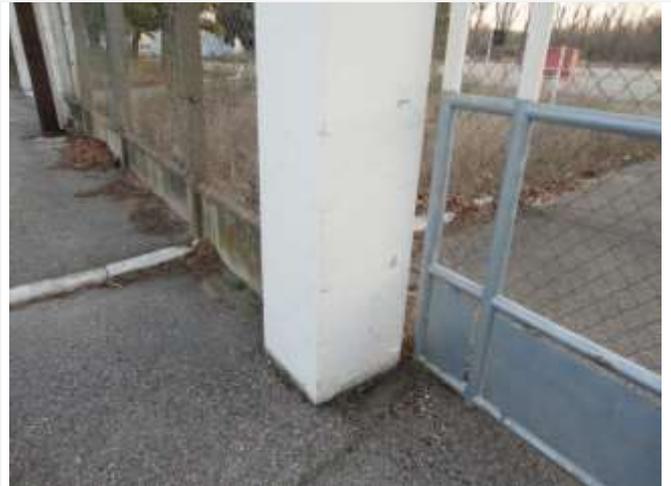
Composant : Peinture ou enduit₁₁₃ (N)
*Enduit poteaux
Entrée principale*

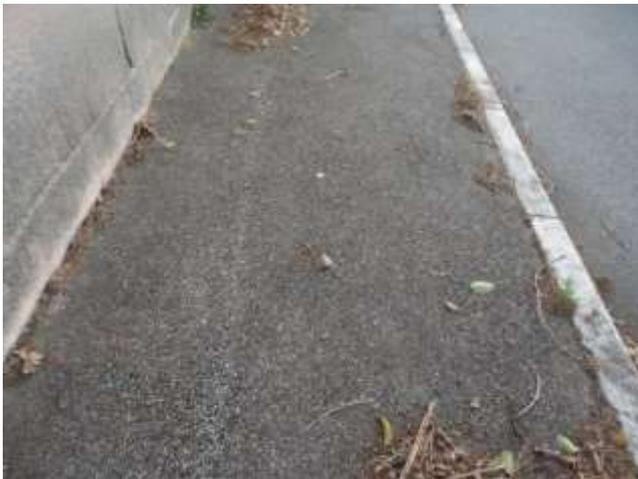
Composant : Revêtements de sols routiers₁₀₂ (N)
*Enrobé
Trottoir devant bâtiment archives*

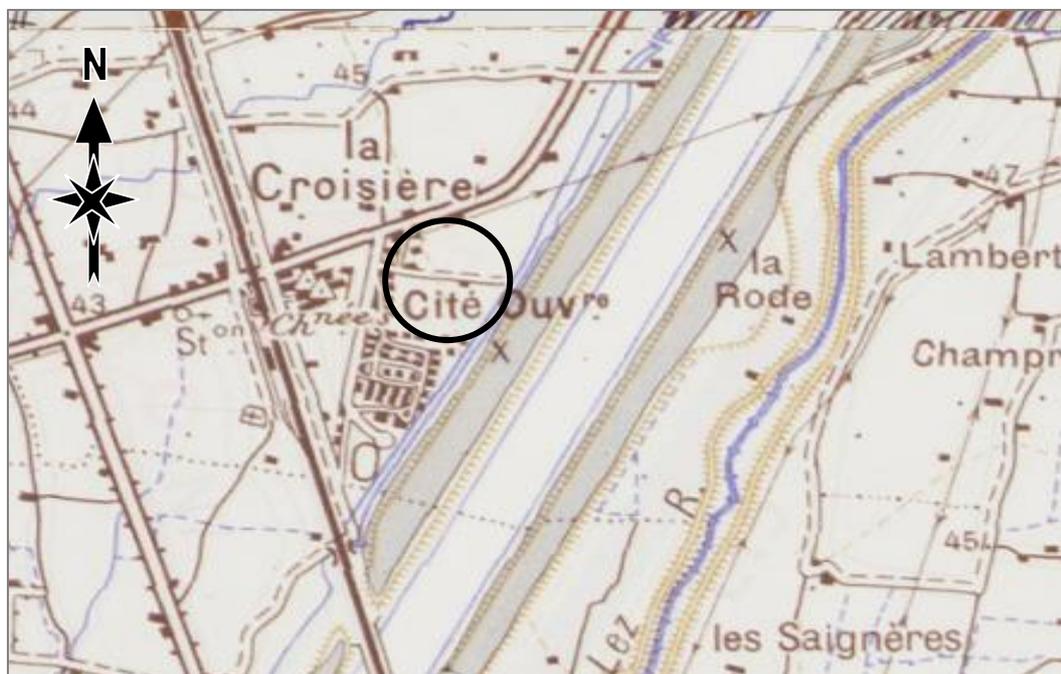
Extrait de la carte géologique d'Orange au 1/50000

D'après la carte géologique d'Orange au 1/50000 et notre connaissance du secteur, les terrains devraient être constitués sous des alluvions généralement composées d'un mélange de sables, limons, argiles, graviers et galets puis par des marnes en profondeur.

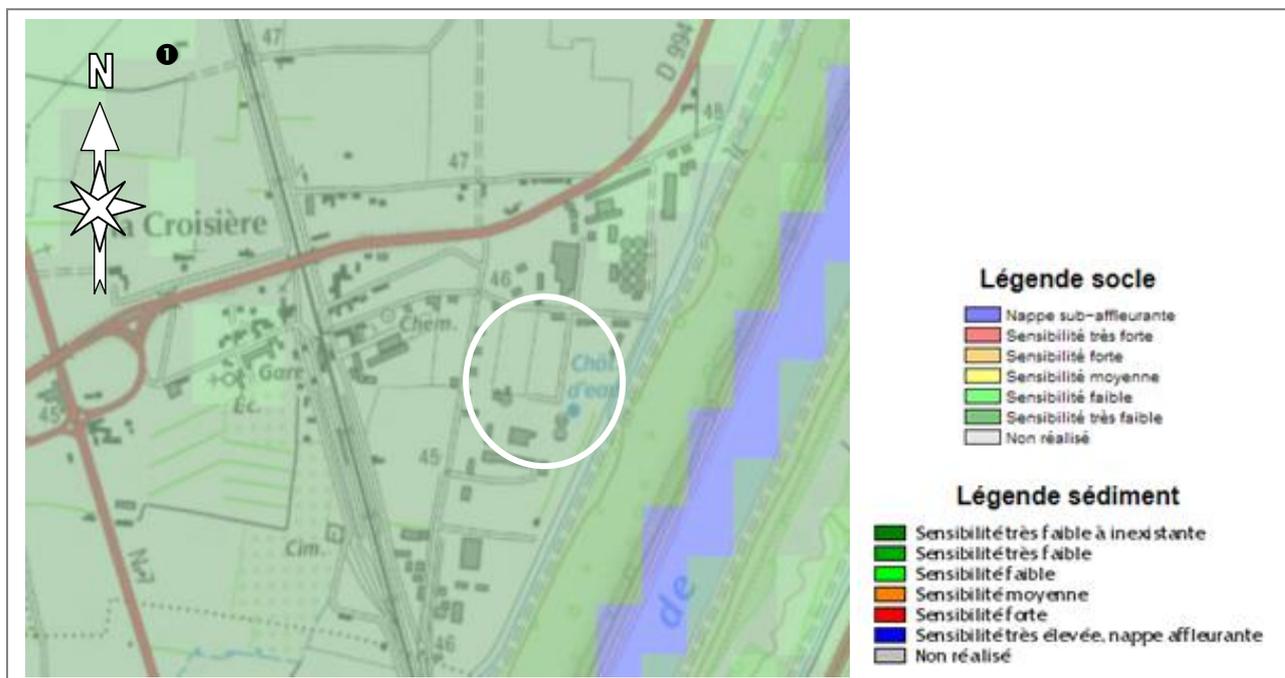
Extrait de la carte des remontées de nappe

Une carte des remontées de nappe est disponible sur le site www.infoterre.brgm.fr. Elle indique que le terrain concerné par l'étude est situé dans une zone de sensibilité faible à très faible.

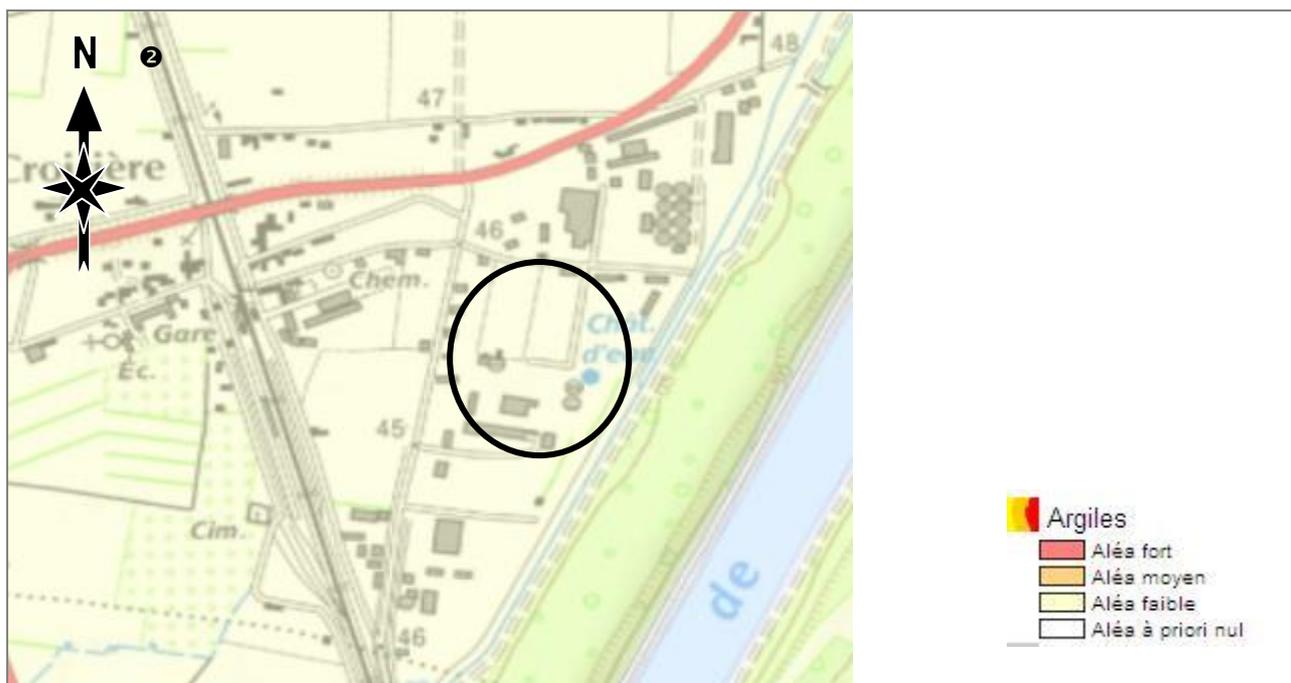
Extrait de la carte de sensibilité au retrait-gonflement des argiles

Une carte des argiles sensibles au retrait / gonflement disponible sur le site www.infoterre.brgm.fr indique que le risque d'argiles gonflantes, à l'emplacement du projet, est faible.

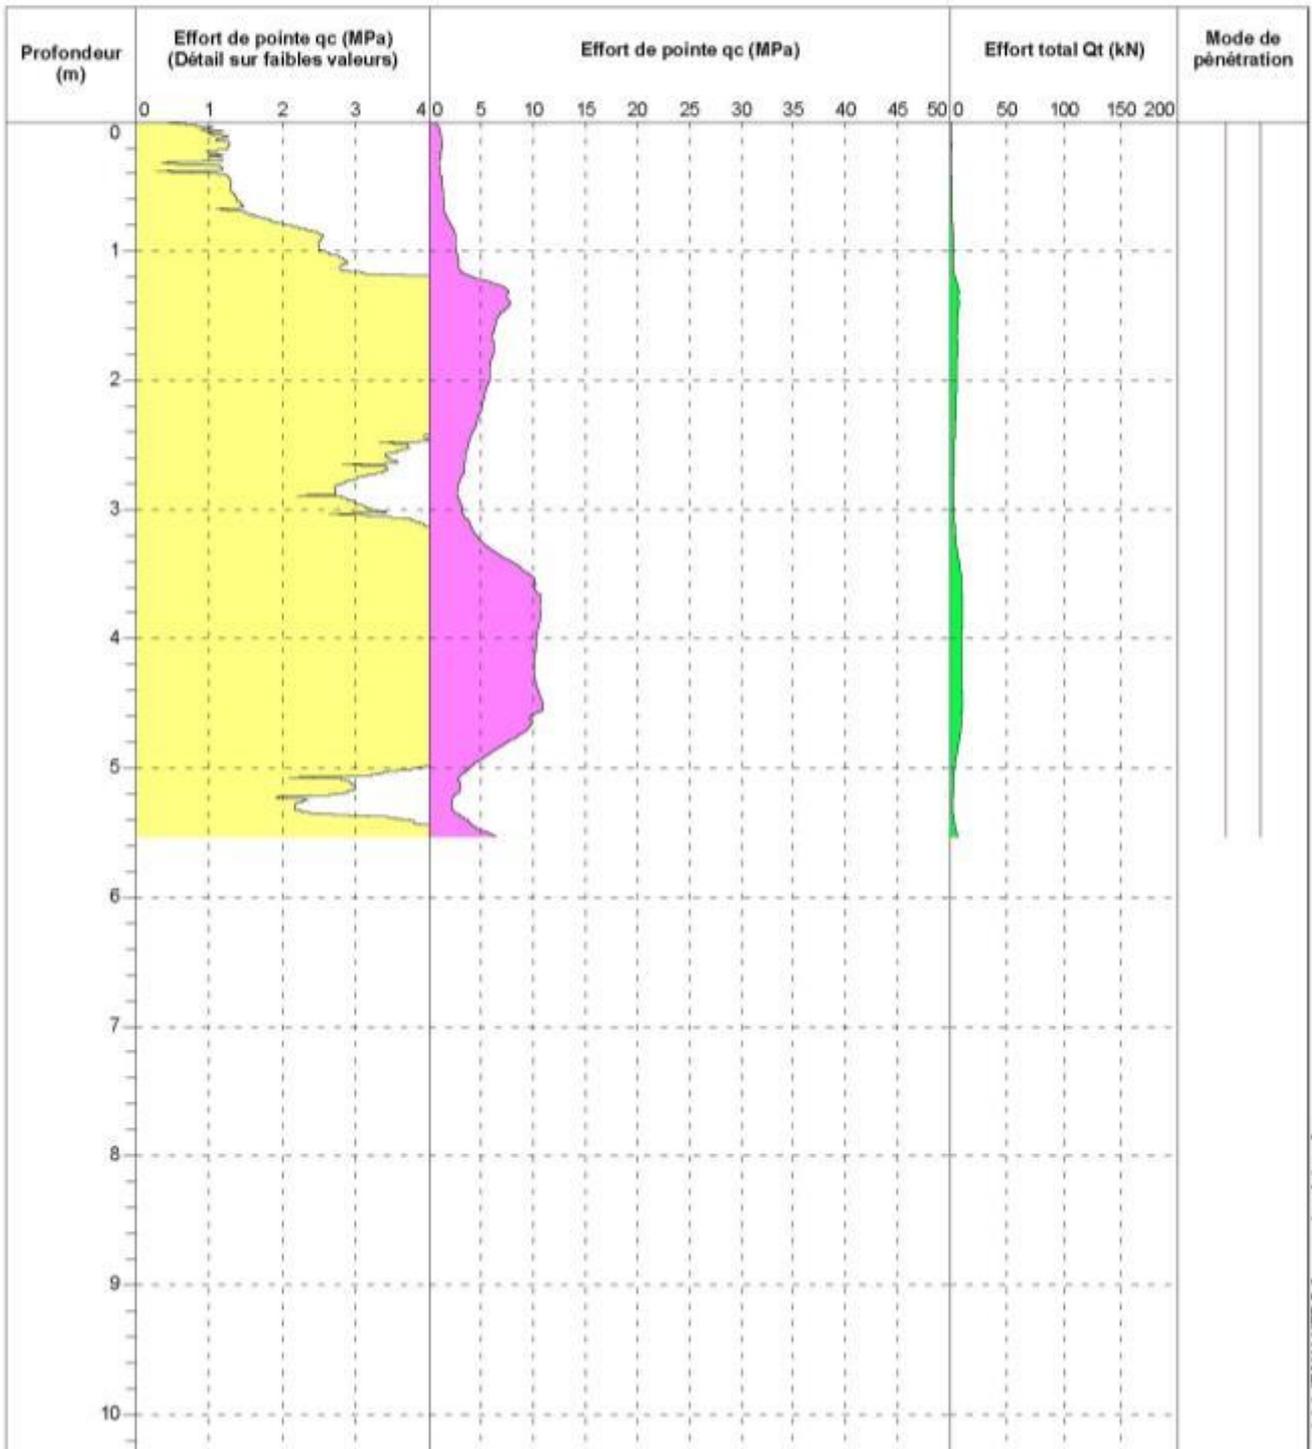
Forage : PSD1

BOLLENE (84)		AFFAIRE : AF-EA180039
	Réaménagement de l'ancien site Butagaz		
Date : 13/03/2018	Machine : PSD18TS2	Profondeur : 0.00 - 5.53 m

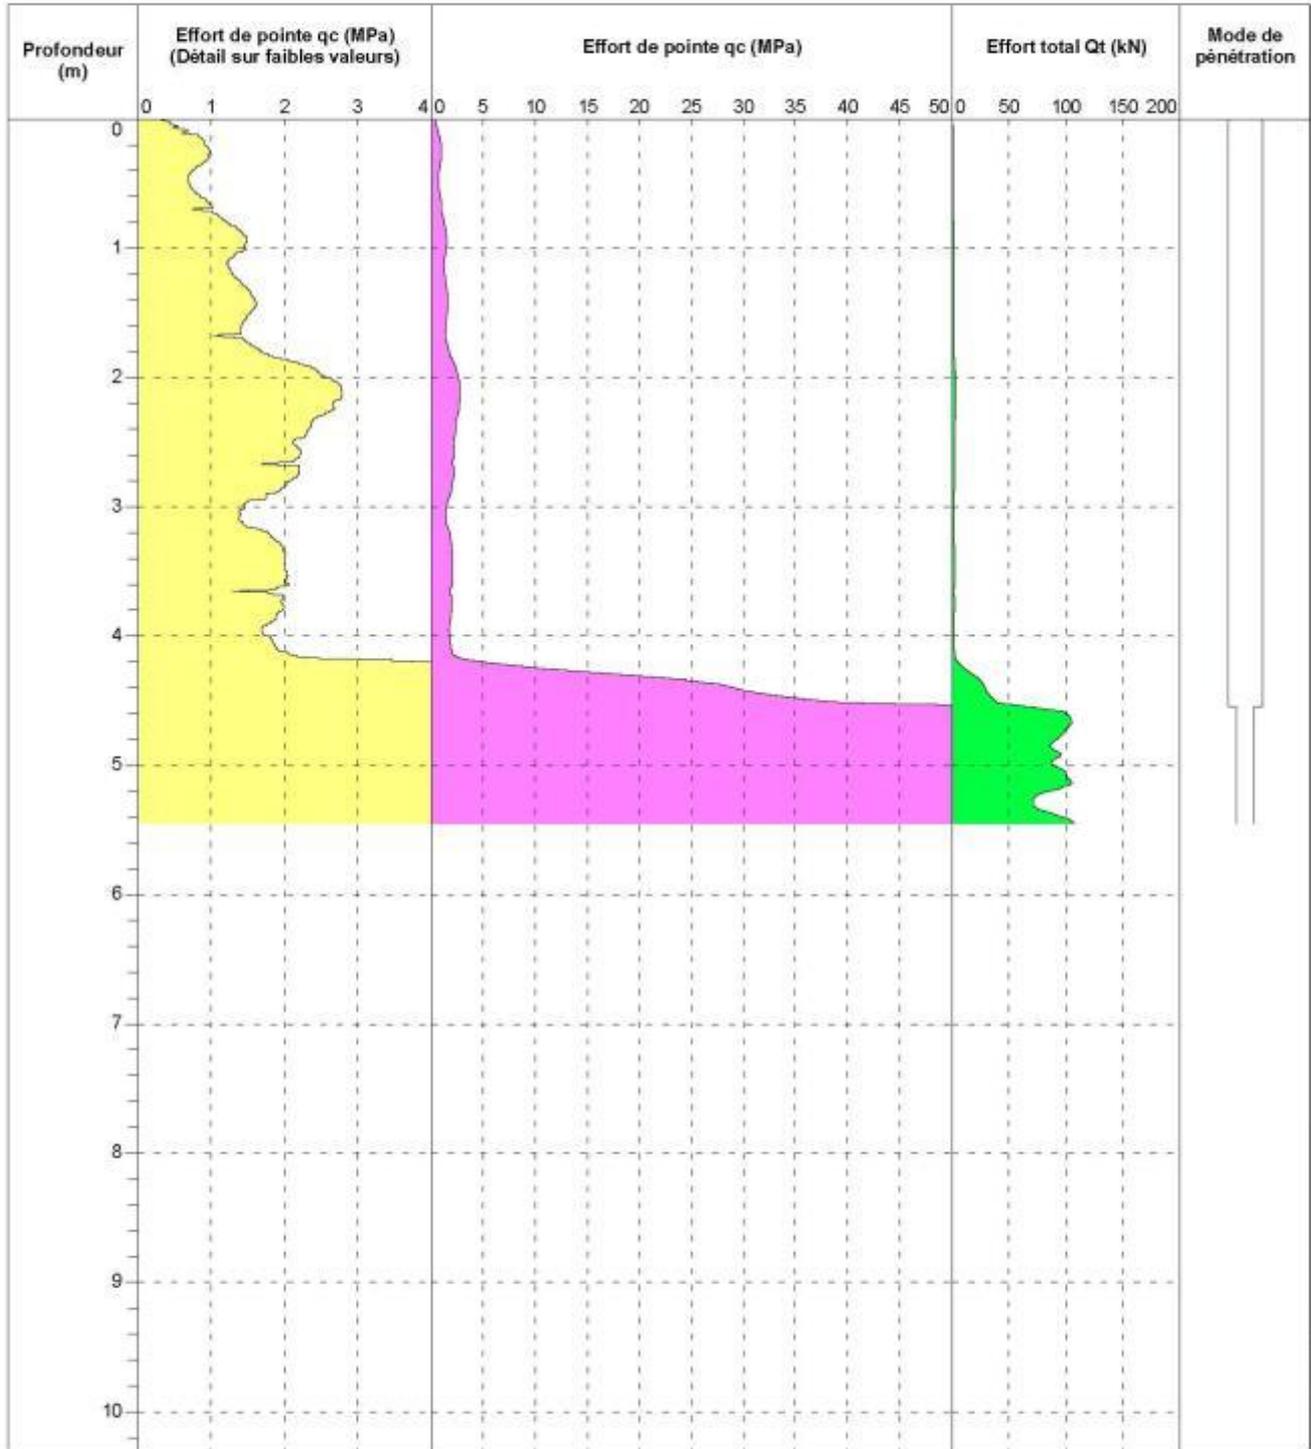
Forage : PSD10

Profondeur (m)	Lithologie	Venue d'eau / niveau d'eau non stabilisé	Echantillons	Observations
0	Terre végétale	Non observée		
0.10 m	Sable limoneux jaune et blocs calcaires Ø70cm			
0.70 m	Sable limoneux gris clair, marron clair, et racines			
1.80 m	Sable fin gris-beige			
2.10 m	Argile grise			
2.90 m

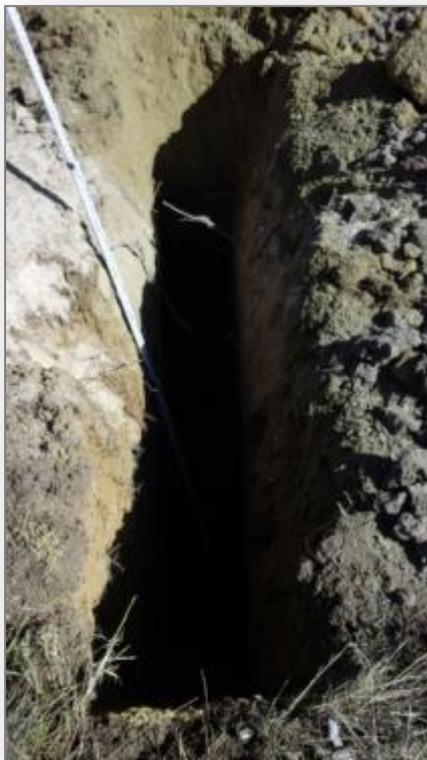
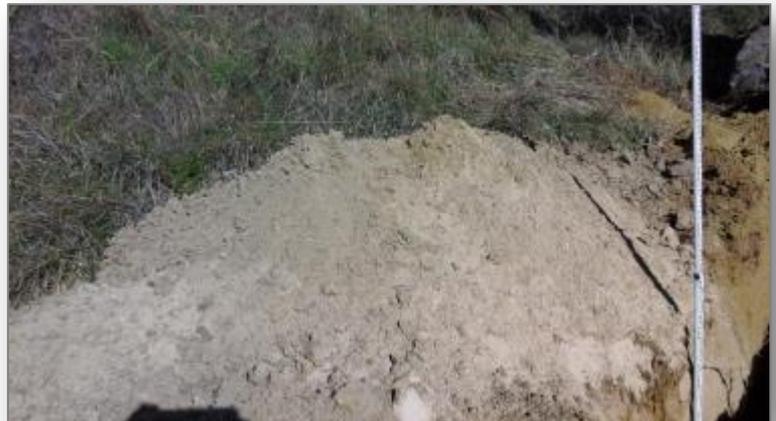
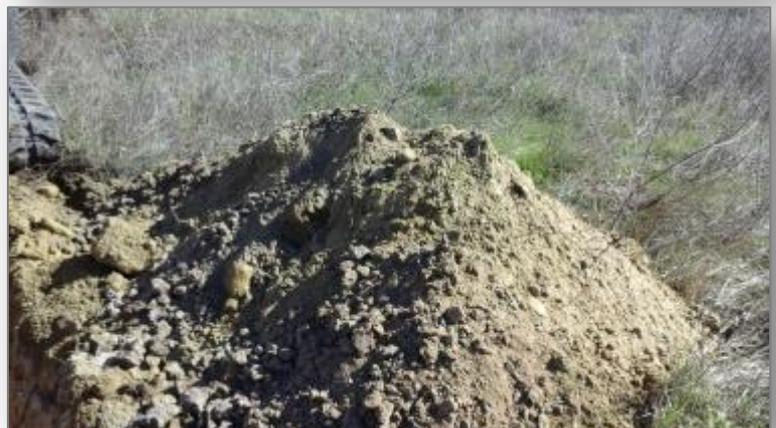
Profondeur (m)	Lithologie	Venue d'eau / niveau d'eau non stabilisé	Echantillons	Observations
0	0.30 m Terre végétale, limon argilo sableux marron	Non observé		
1	1.80 m Limon argileux marron clair verdâtre, dense et friable			
2	2.80 m Argile marron clair, gris clair et traces de rouille, oxyde de fer, très dense, sec, sort en galettes
