Ancien Site BUTAGAZ / Lieu-dit La Croisière
Bollène (84)

Demande d'examen au cas par cas

Rapport

Réf : CEAUSE182171 / REAUSE3462-01

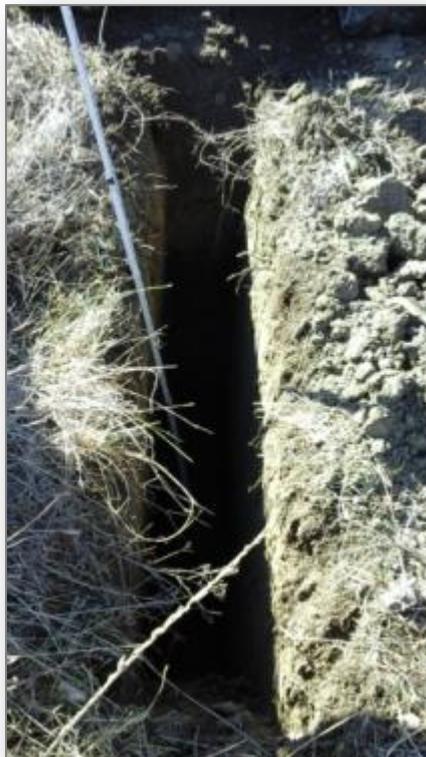
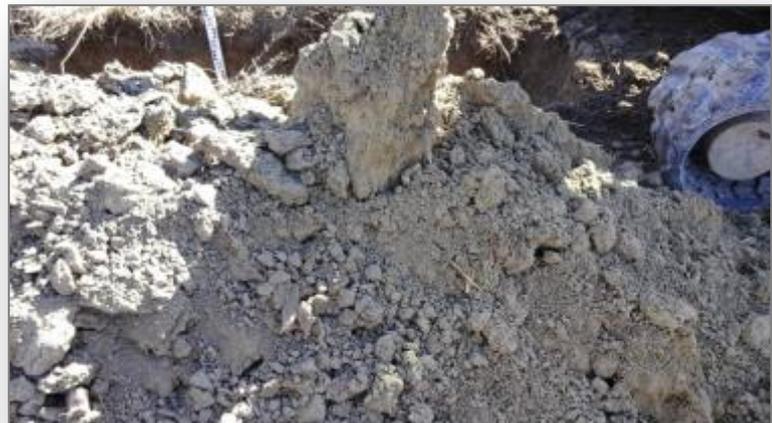
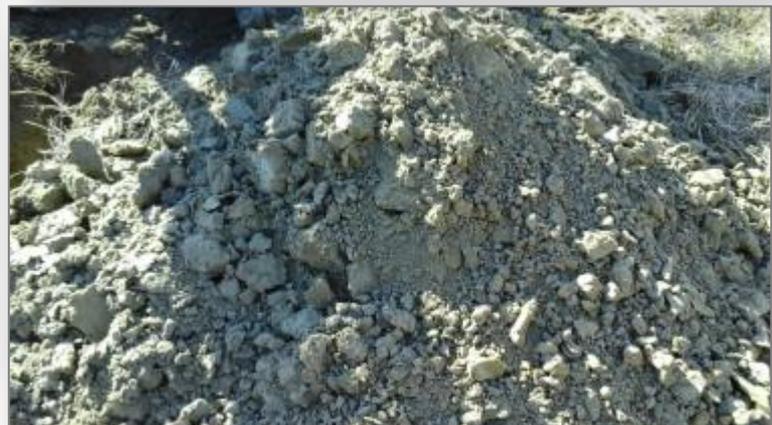
Profondeur (m)	Lithologie	Venue d'eau / niveau d'eau non stabilisé	Echantillons	Observations
0	Terre végétale	Non observée		
0.15 m	Remblais graveleux, nombreux galets Dmax Ø15cm, 50% >6cm, liant sableux argileux marron et cailloutis Ø0,5cm			
0.60 m				
1	Limons argileux, marron clair, verdâtre			
1.80 m				
2	Argile marron clair, gris clair et traces de rouille, oxyde de fer			
3	3.10 m

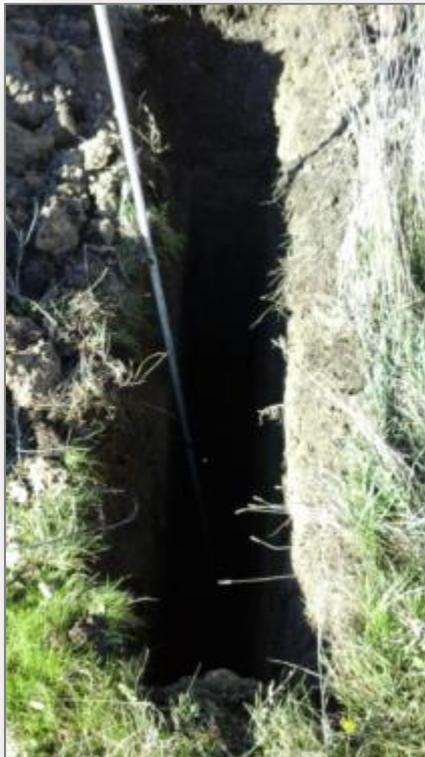
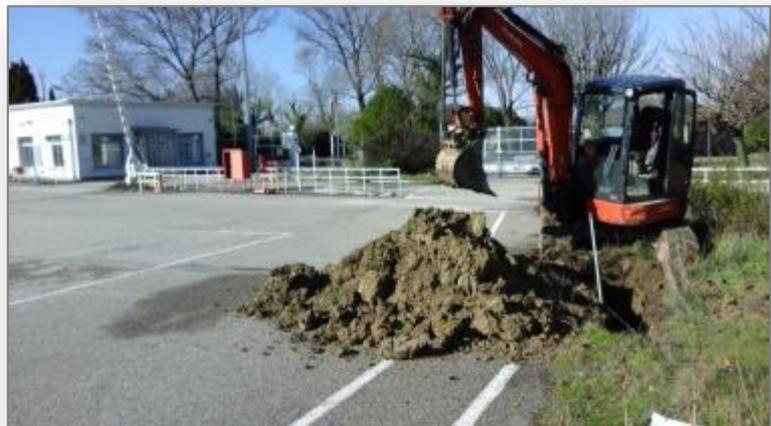
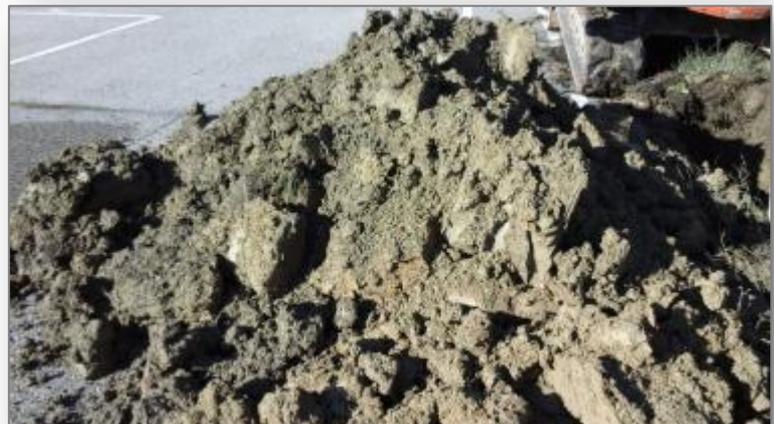
Profondeur (m)	Lithologie	Venue d'eau / niveau d'eau non stabilisé	Echantillons	Observations				
0	Remblais : nombreux blocs béton, cuves Dmax Ø12cm, briques, ferrailles, liant argileux sableux marron. 1.80 m							
1								
2								
3								
3.00 m								
					Argile marron clair, gris clair et traces de rouille, oxyde de fer
