Protection de l'aire de Manosque
vis-à-vis du risque d'érosion de la
Durance

Vue en plan des aménagements

PORTER A CONNAISSANCE AU TITRE DE L'ARTICLE R.181-46 DU CODE DE L'ENVIRONNEMENT

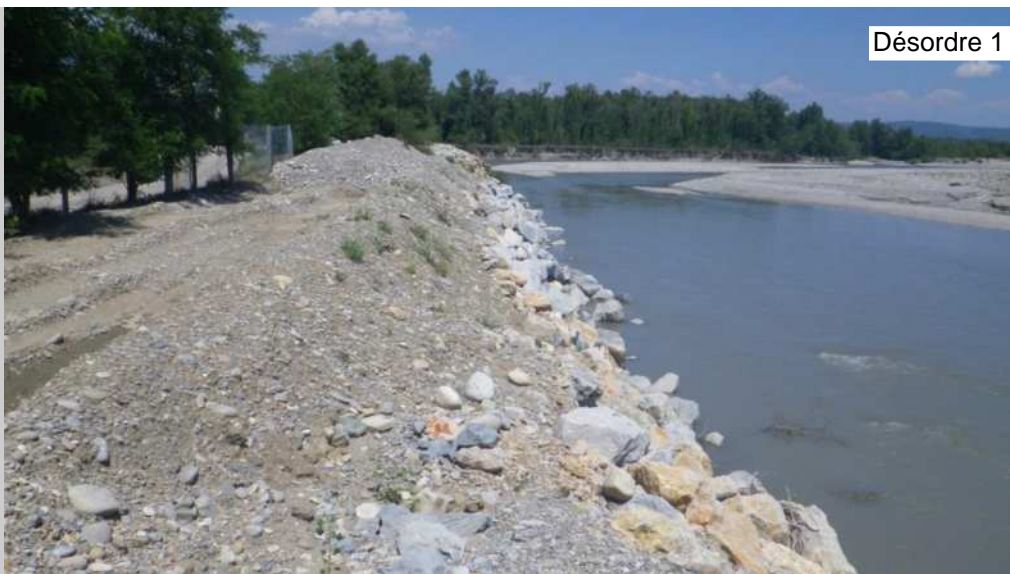
Désordre 1

1. Confortement d'urgence (remblai tout venant + enrochements) déposé suite à la disparition de la berge sur environ 50 mètres.
Les enrochements sont des blocs de taille conséquente (a priori suffisante d'un point de vue strictement granulométrique) mais ils semblent avoir été déversés et non posés de manière organisée pour former une carapace solide.

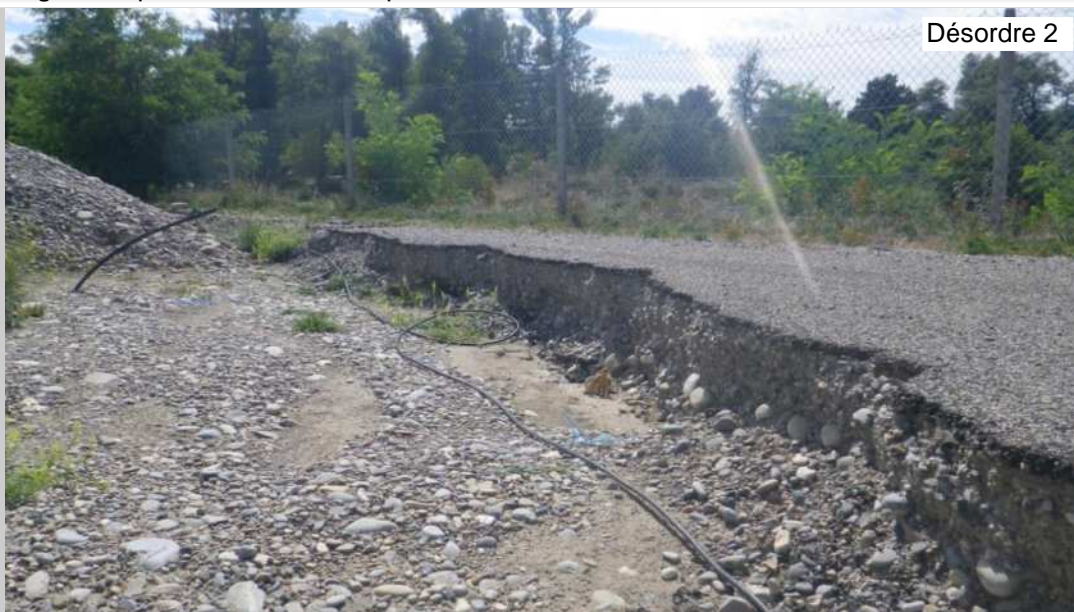
Désordre 2

2. L'érosion a emporté la quasi-totalité de la route communale en atteignant presque la limite (grillage) de l'aire d'autoroute. A noter qu'une visite d'avril 2014 a permis de constater la réparation de cette route.
Toutefois ce désordre met en évidence un risque d'inondation de l'aire. En effet, si une marge de sécurité existe concernant la déstabilisation de l'autoroute par la mobilité de la Durance (remblai autoroutier situé à plusieurs dizaines de mètres du grillage), il est important de souligner que l'aire se trouve en contrebas de la route et que la destruction totale de la route implique une inondation quasi-généralisée de l'aire.

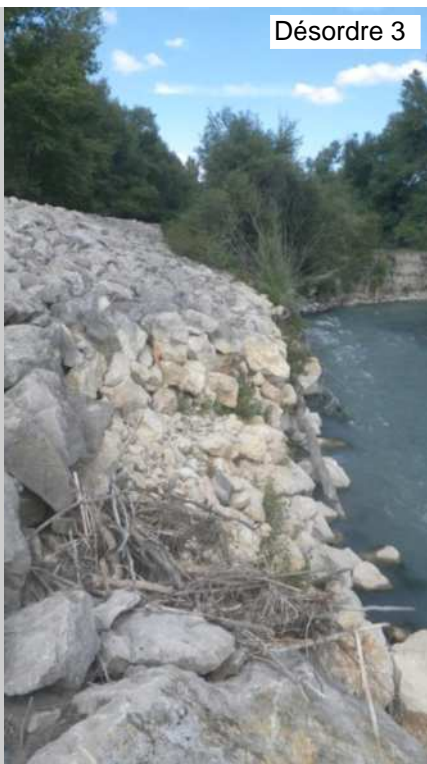
Désordre 3

3. Encoche d'érosion d'une longueur d'environ 6 mètres sur un épi de confortement. La couleur claire (non oxydée) des enrochements montre une mise à nu très récente. La présence d'embâcles (amas de branches mortes) au niveau de l'encoche renforce l'idée que cela est arrivé lors des crues de l'hiver 2012.

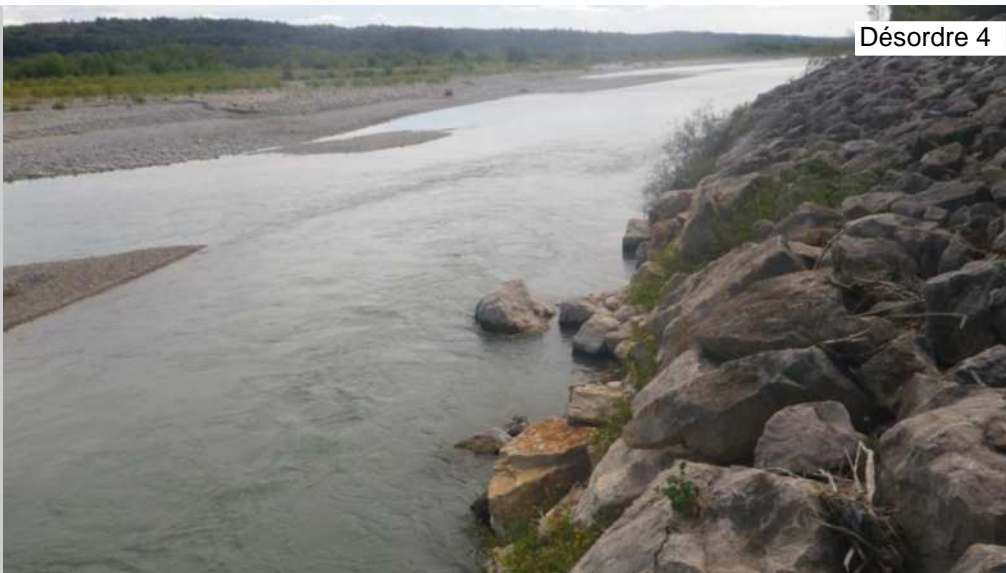
Désordre 4

4. Disparition des enrochements de pied avec un raidissement quasi-vertical de la berge. La couleur claire (non oxydée) des enrochements de pied montre que cette mise à nu est très récente.

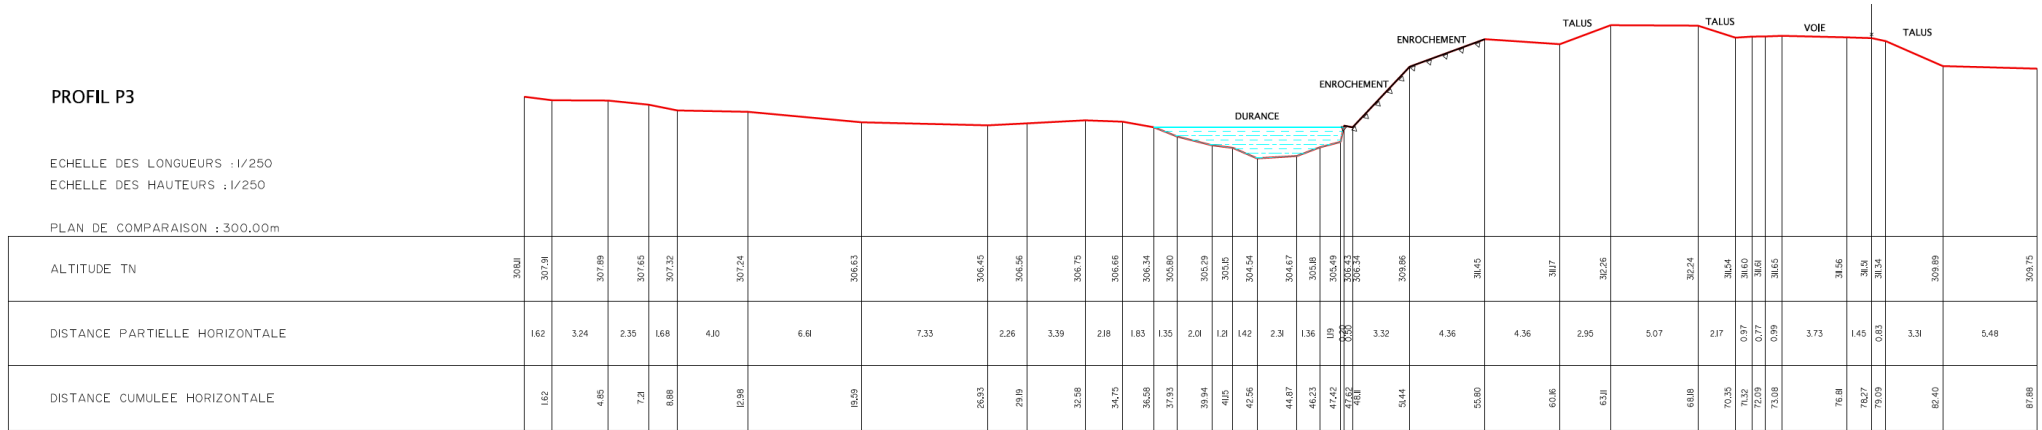
Figure 7 : Profil en travers P3

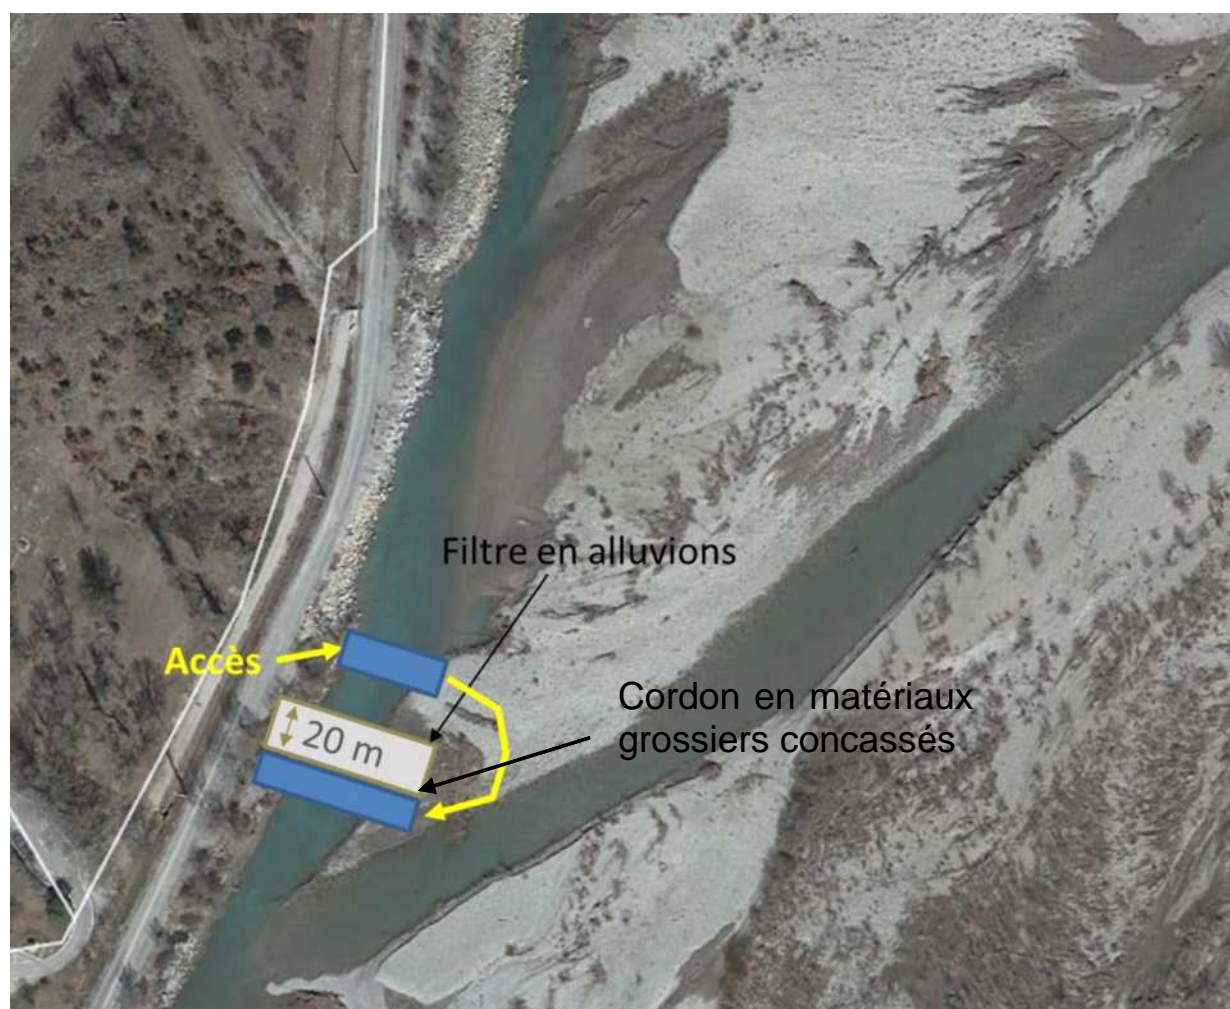
Figure 23 : Schéma du principe de confinement du chantier

Une fois le chantier confiné, une pêche de sauvetage sera réalisée.

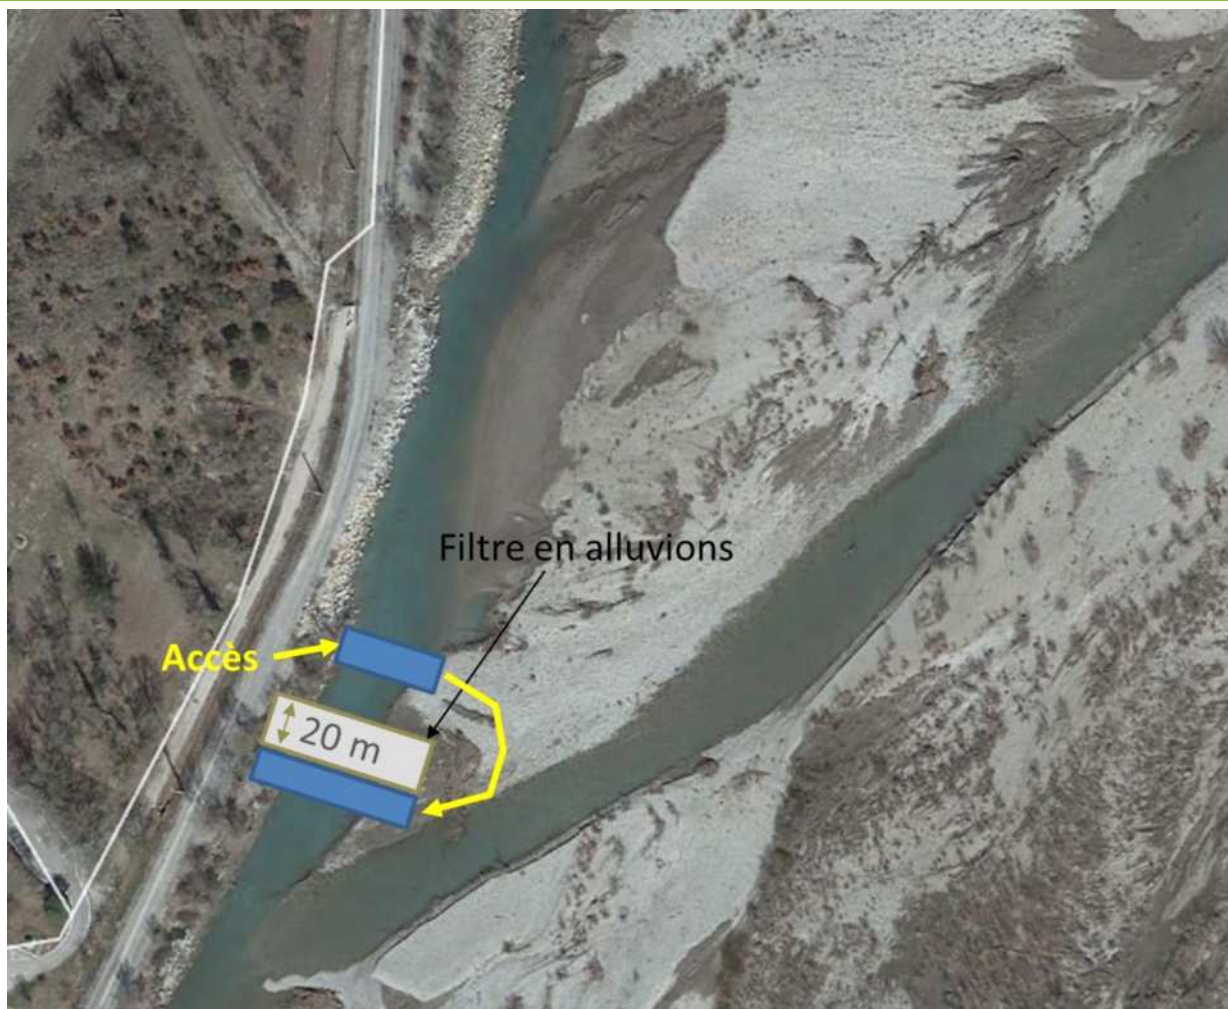
Figure 56 : Présentation de l'implantation du filtre de limitation des MES

- opérations de confinement du chantier (Cf. Figure 56) : La limitation des émissions de MES s'effectuera pas l'installation d'un dispositif en alluvions en travers du bras mort en aval du chantier sur une largeur d'une dizaine de mètres. Ce filtre sera complété au besoin par un merlon latéral sur les terrains émergés pour éviter le contournement du dispositif. Suite à la pose du dispositif, la pêche électrique de sauvegarde sera réalisée.
