ETUDE DES BIOCENOSES MARINES ET SUIVI DE LA QUALITE DES SEDIMENTS DU PORT VAUBAN (ANTIBES)

Année 2019

Juin 2019

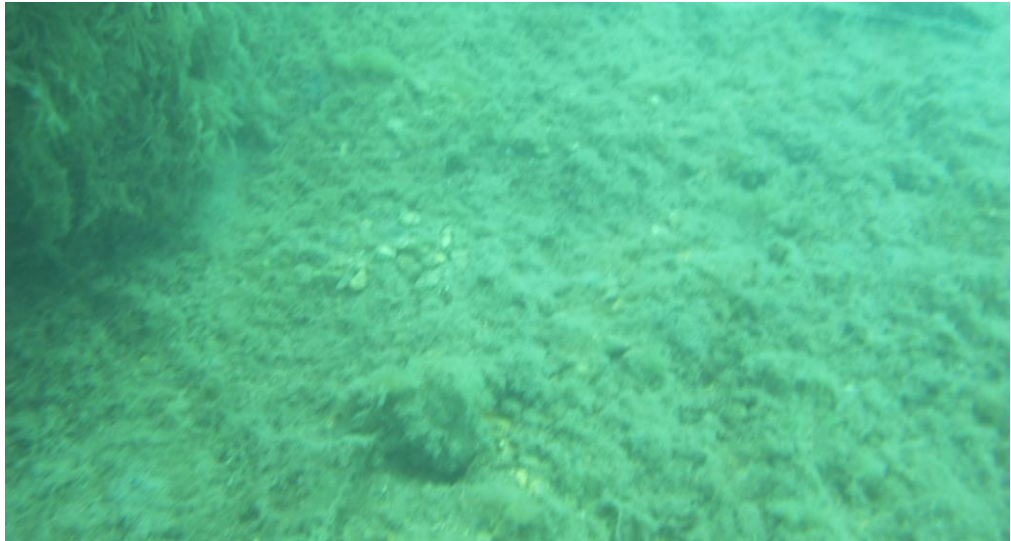
Nom de station	Photographie
SED1

Pour les 6 stations échantillonnées, 3 groupes de stations sont visibles. Ainsi les stations SED1 et SED2 sont des sables vaseux, SED5 et SED6 sont des vases sableuses et les stations SED3 et SED4 sont quasiment des vases pures.

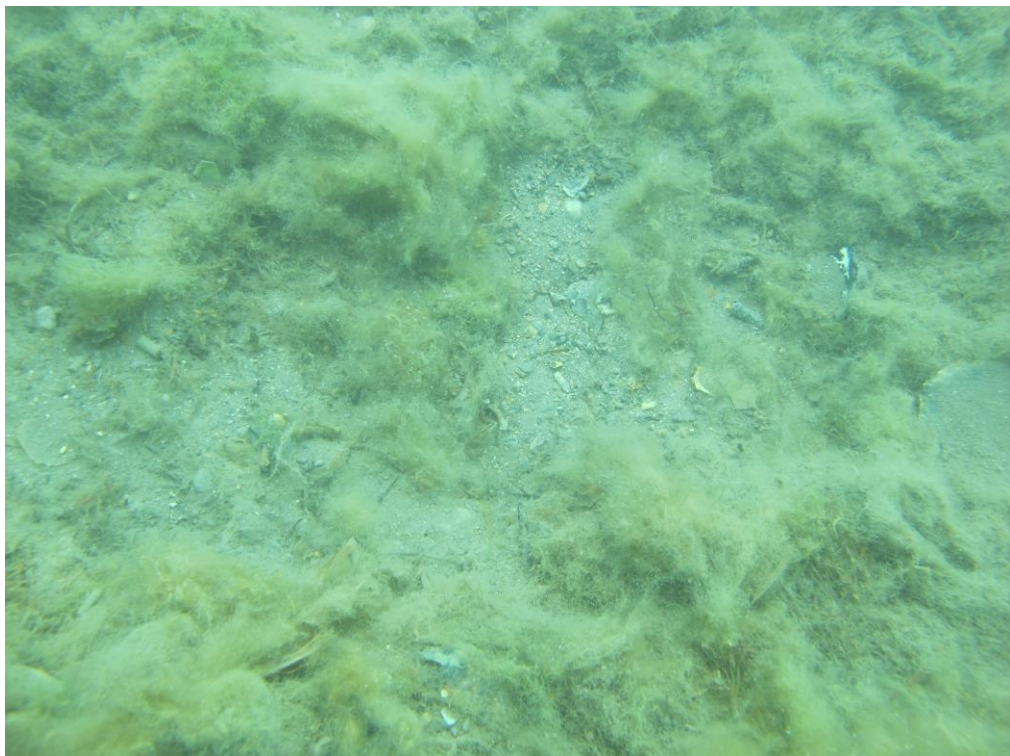
Pour SED5 ces dépassements sont complémentaires aux dépassements des seuils des métaux, et sur cette **zone adjacente à l'aire de carénage** de nombreuses eaux souillées par des peintures antifouling (application ou nettoyage de coques), et hydrocarbures sont ou ont été probablement jetées en direct dans l'environnement.

Les teneurs en **TBT sont très élevées sur SED5, ce qui est classique à proximité d'une aire de carénage**. Les valeurs sont faibles sur les autres stations.

Si des dragages devaient avoir lieu dans le futur, il serait indispensable de réaliser des analyses complémentaires (lixiviation et éventuellement H14) pour caractériser la « dangerosité » de ces sédiments et leur lieu d'évacuation *a minima* sur les secteurs de SED3 et SED5.

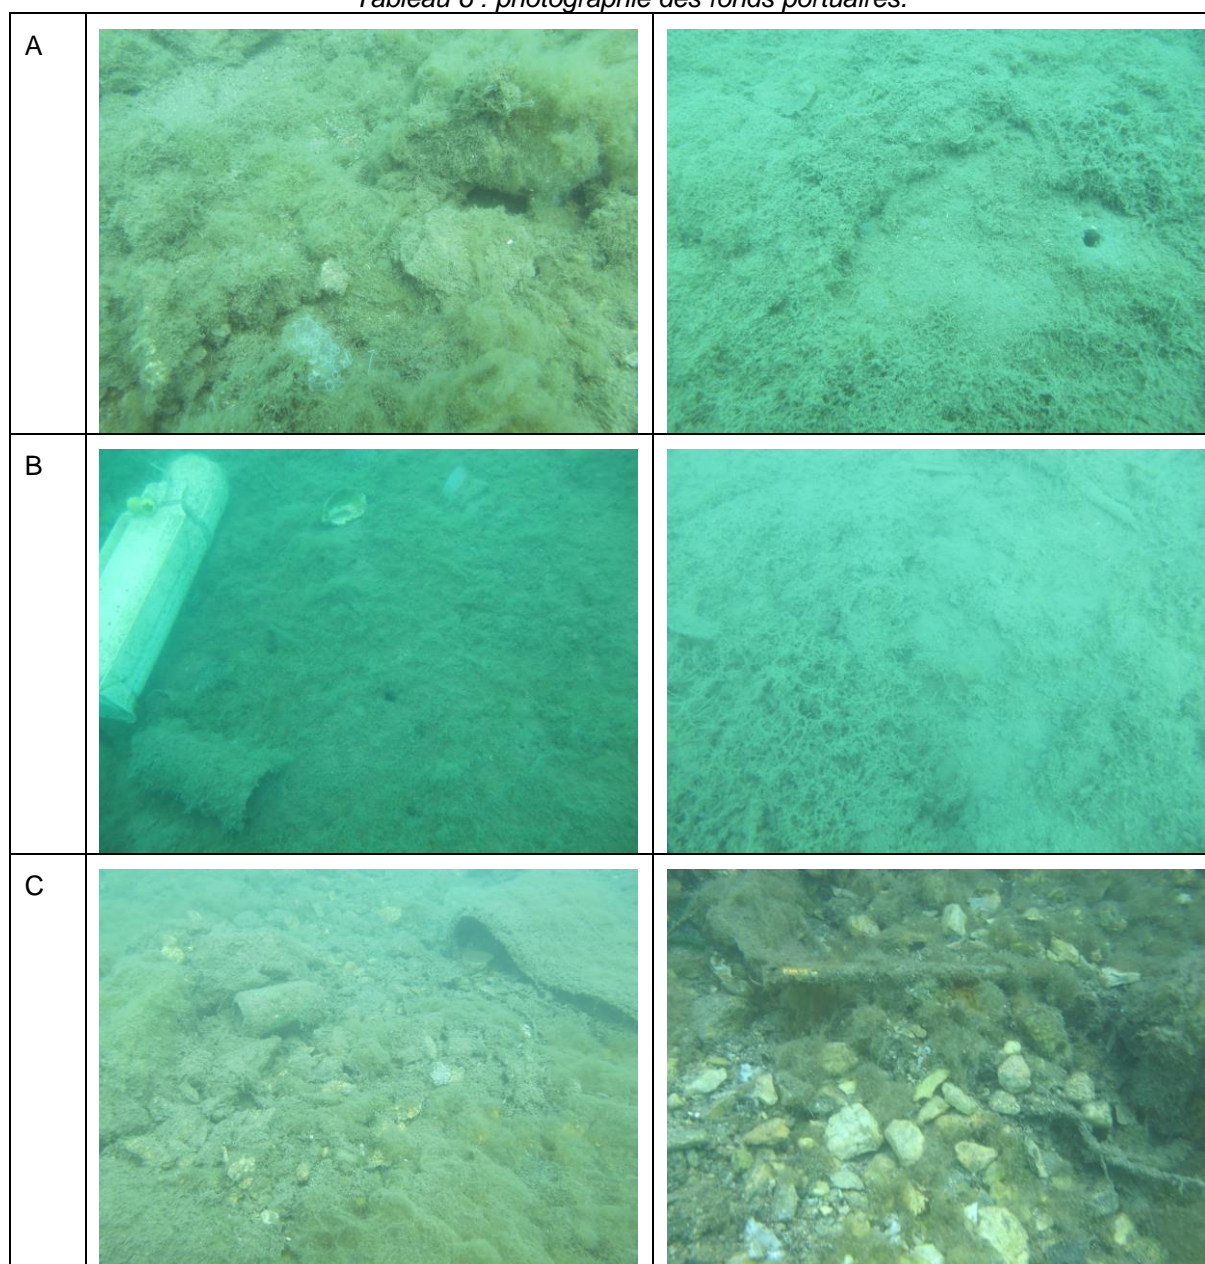
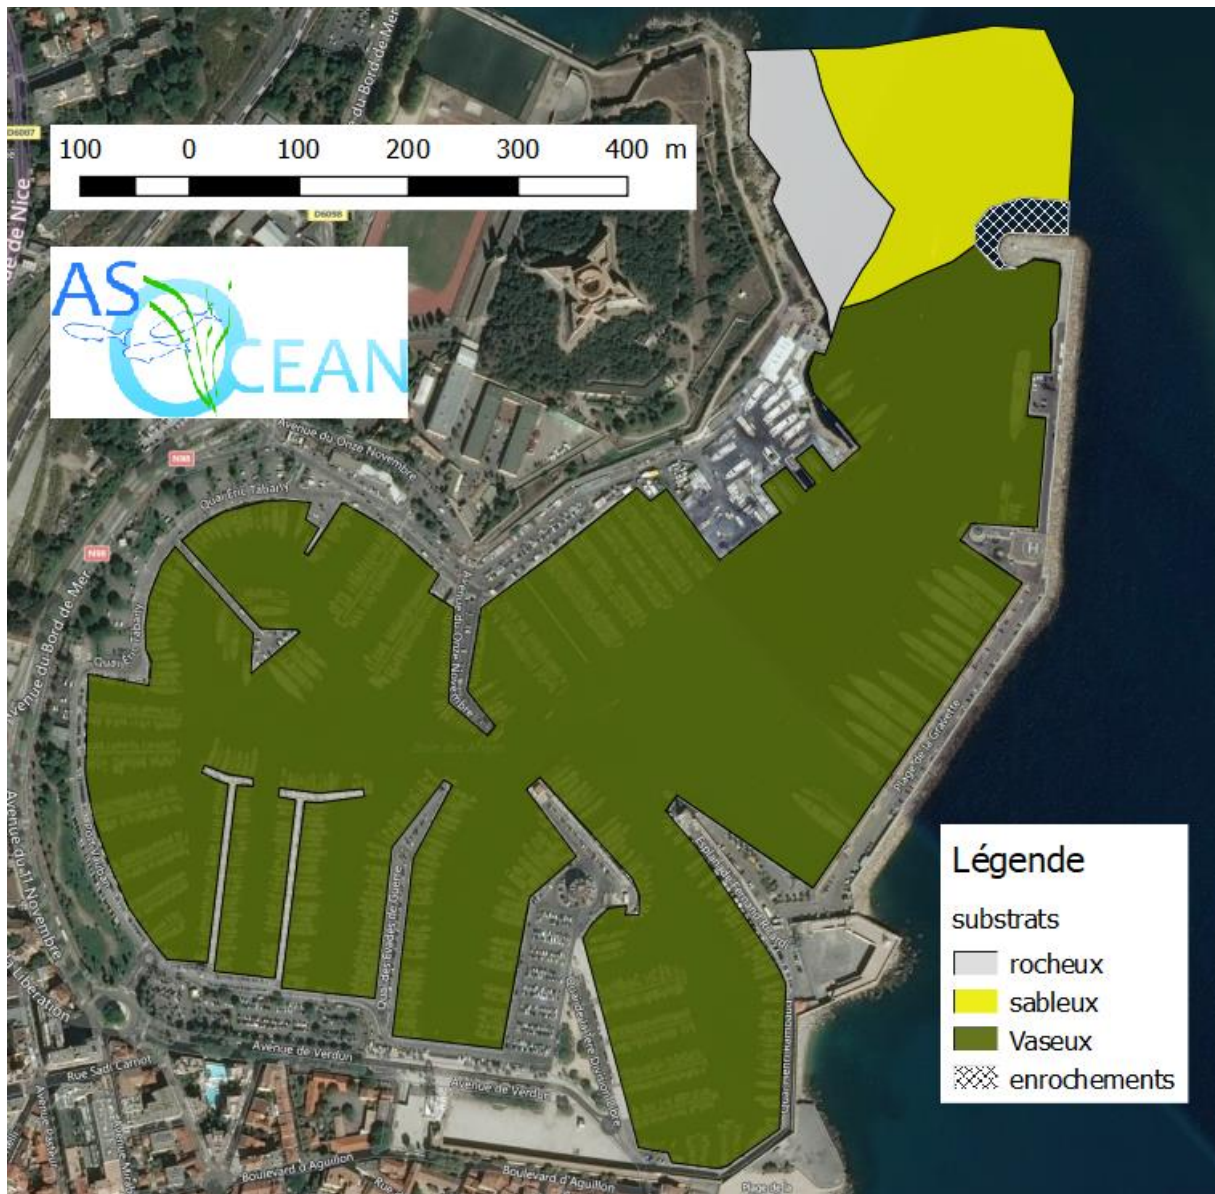
Figure 7 : substrats dans l'enceinte portuaire.

Comme pour les secteurs de prélèvements de sédiments, les substrats sont particulièrement vaseux et peu diversifiés. Le Tableau 6 montre quelques photographies de chaque secteur pour donner une idée des substrats portuaires. De nombreux macro-déchets sont présents et visibles sur le substrat, c'est habituel en milieu portuaire. Certains secteurs présentent quelques graviers et cailloux dans les plus petits fonds.

Les sédiments restent vaseux (comme le confirment les analyses de sédiments ci-dessous) sur l'ensemble du périmètre étudié, mais deviennent plus denses et sableux en sortant à l'extérieur du port (Figure 7). Au pied du Fort Vauban, une zone rocheuse est présente, cette dalle est recouverte en grande partie par de la matte morte de posidonies ou des herbiers (cf paragraphe suivant).

De très nombreux corps morts et chaînes traversent le fond de l'enceinte portuaire et servent aux apports.

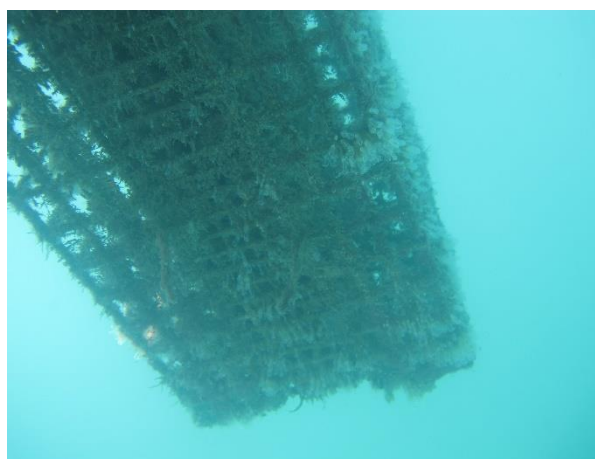
Sur les secteurs I, et J des Biohuts ont été observés sous les pontons. Ces structures étaient relativement colmatées.

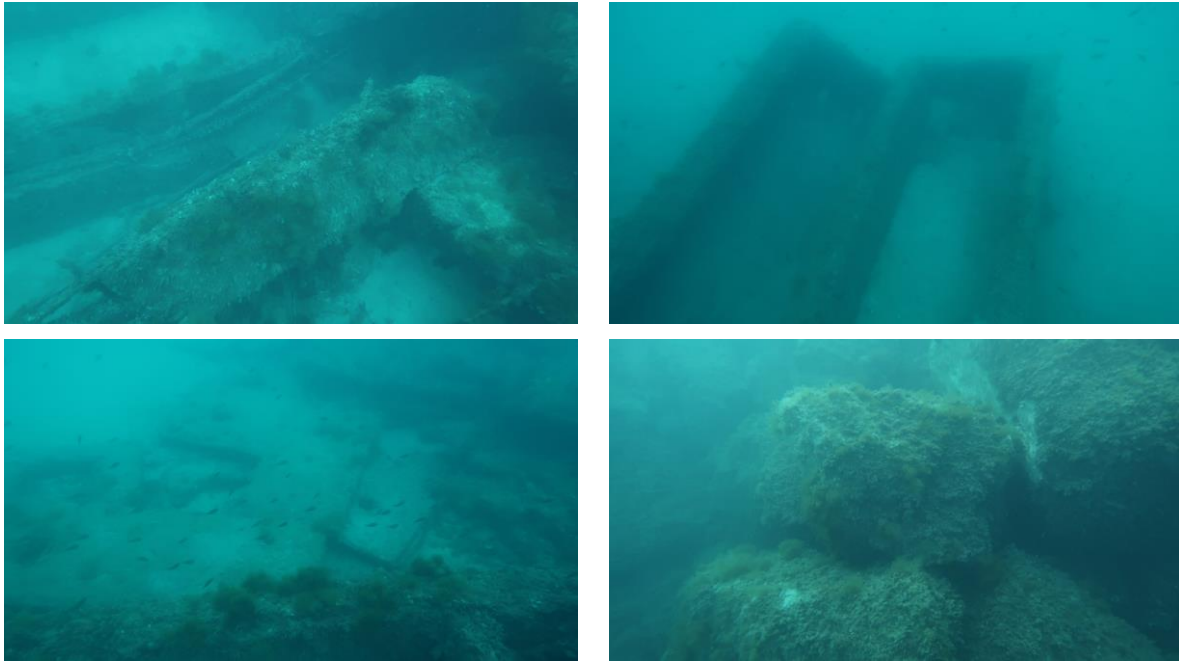
Figure 12 : Photographies de la digue

La digue extérieure est constituée de grandes poutrelles béton et autre amas de plaque béton et quelques morceaux de ferrailles (Figure 12). Plus on s'éloigne de l'entrée du port et plus la présence de blocs d'enrochements est visible.
