SOL - ESSAIS

MOUCINS (06)

AVENUE DE TOURNAMY - LOT N°1
ENSEMBLE IMMOBLIER

PROFIL LONGITUDINAL
N° : 49574

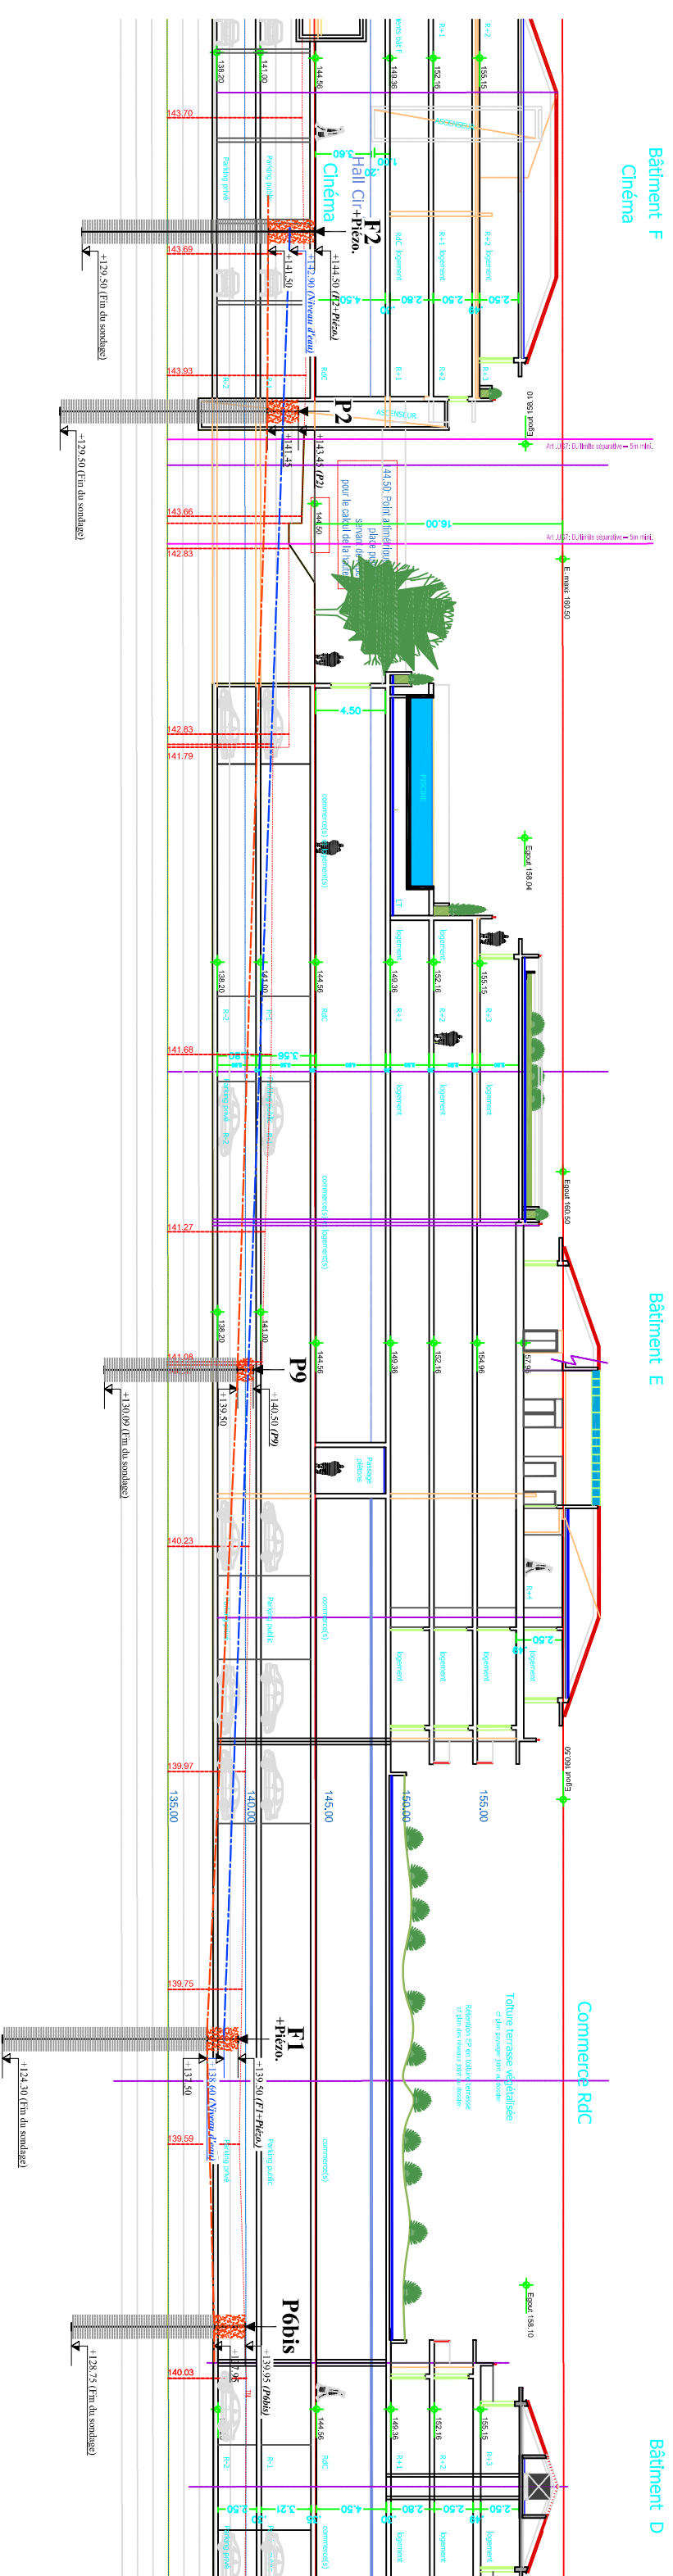
Coupe géotechnique simplifiée :

Remblais et dépôts superficiels
Formations argileuses à passées caillouteuses
