SUSPENSION DU CHANTIER

suite à la détection d'un mouvement de terrain dans le secteur Val de Bonne

Les travaux de la rocade de Gap sont suspendus depuis lundi 8 septembre sur une portion de 100 m suite à l'identification d'un mouvement de terrain sur un talus en rive droite du torrent de Bonne.

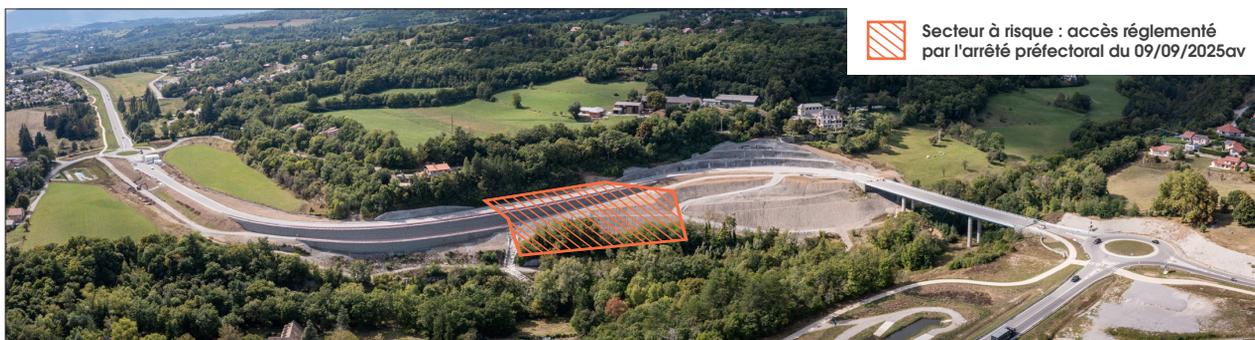
Secteur à risque : accès réglementé par l'arrêté préfectoral du 09/09/2025av

Les observations réalisées ont permis d'identifier un mouvement de terrain localisé entre les deux murs de soutènement. Cette zone à risque n'avait pas fait l'objet d'un renforcement particulier compte tenu des résultats des études géotechniques préalables au chantier. Aucun mouvement n'est détecté en dehors de cette zone à risque. Les données de mesures confirment la stabilité des travaux de confortement sur le reste du chantier (clous, pieux et parois moulées).

Dans l'attente, le mouvement étant encore actif, avec des déplacements de l'ordre de 2 à 4 cm par jour, l'accès à cette zone présente des risques importants. Il a été décidé de suspendre le chantier dans cette zone et d'en restreindre les accès. Un arrêté du préfet des Hautes-Alpes a ainsi été pris pour restreindre l'accès à cette zone.
