ANNEXE 3 :
Photographies de la digue à réhabiliter

ANNEXE 4 :
Plans existant / projet

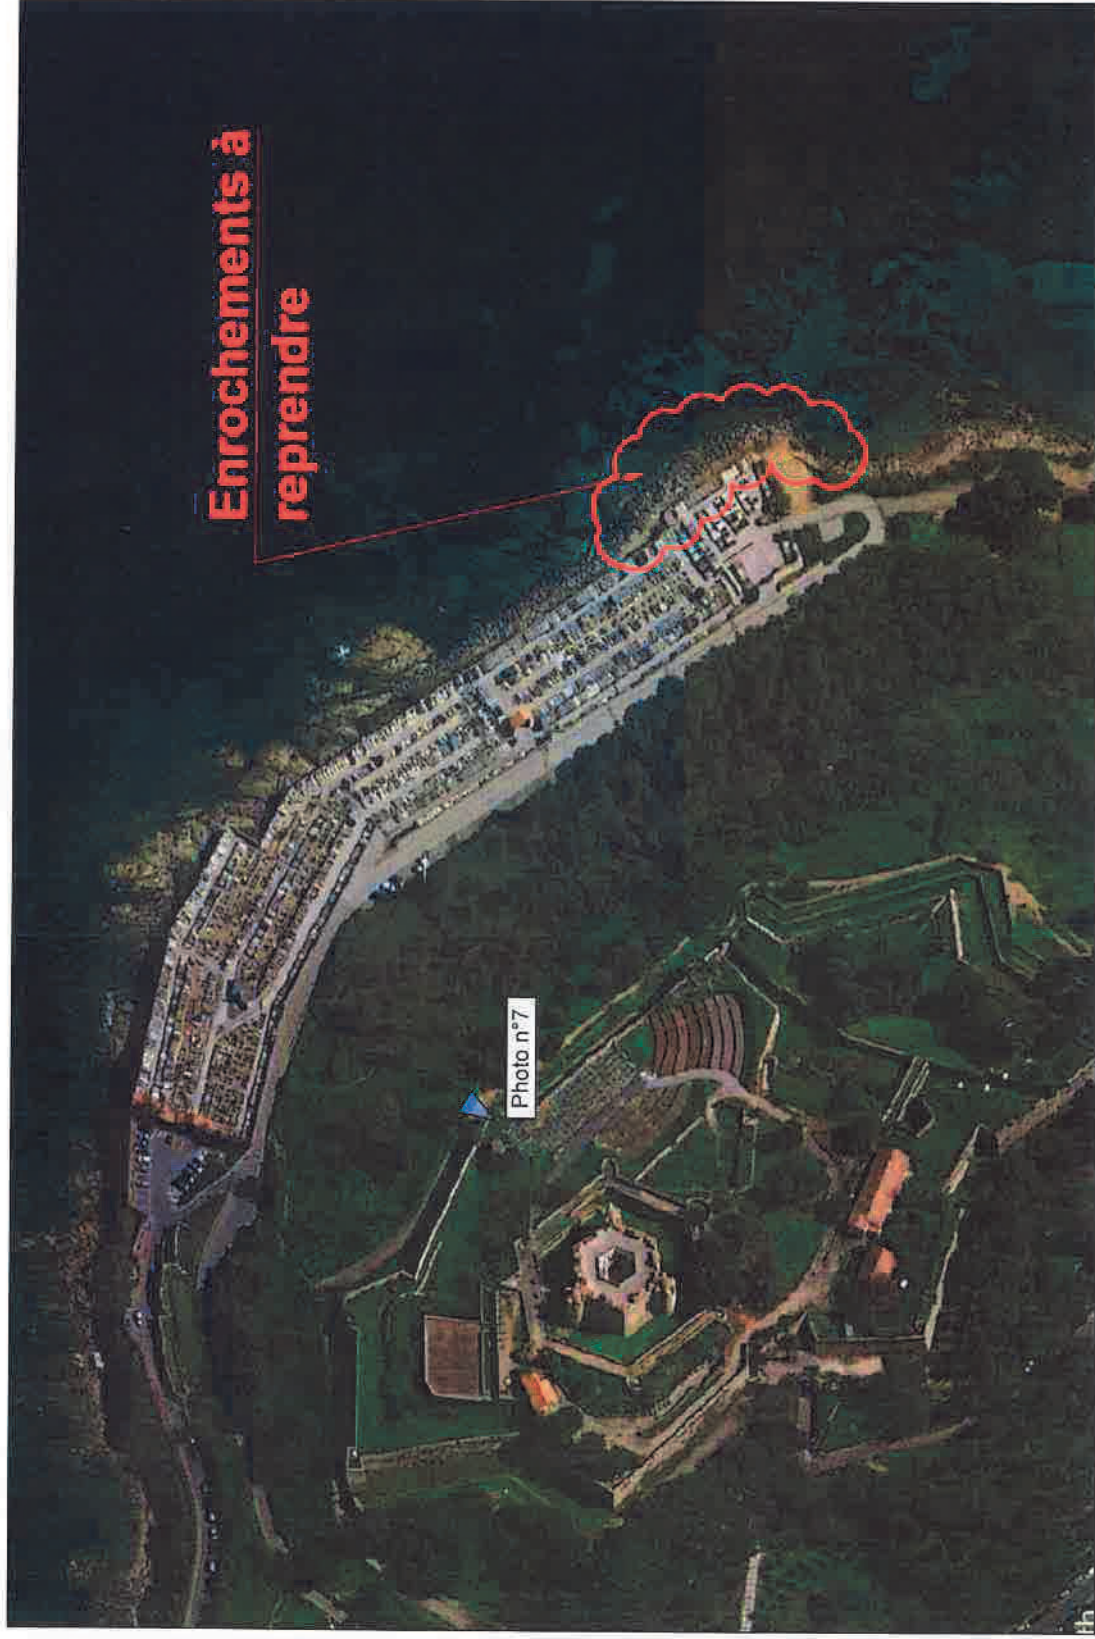
Figure 2 : Localisation du linéaire d'enrochements à reprendre

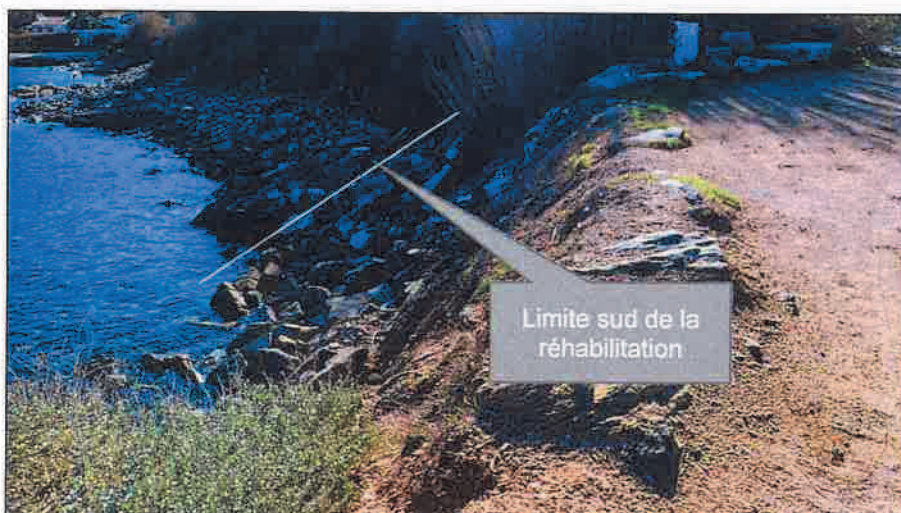
Photo n°1 – Limite sud du linéaire de digue à réhabiliter - ICTP juin 2018

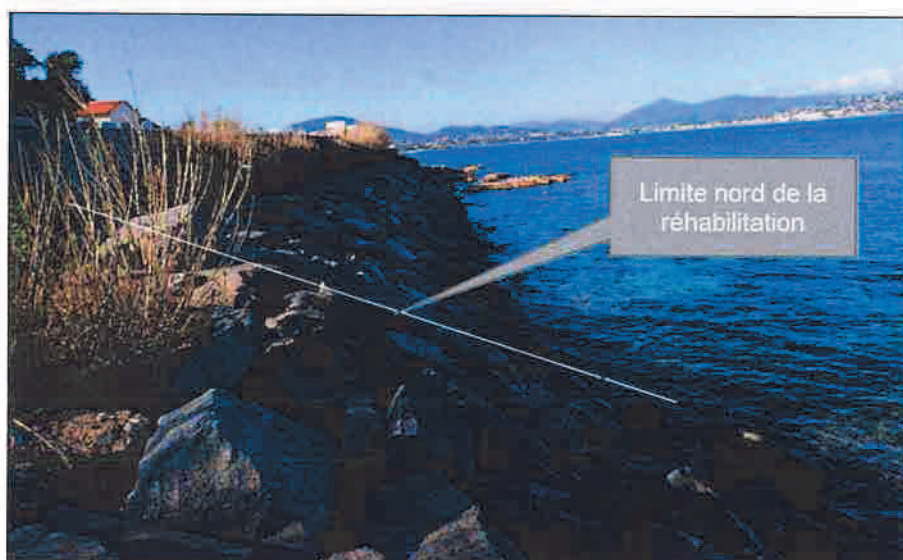
Photo n°2 – Limite nord du linéaire de digue à réhabiliter - ICTP juin 2018

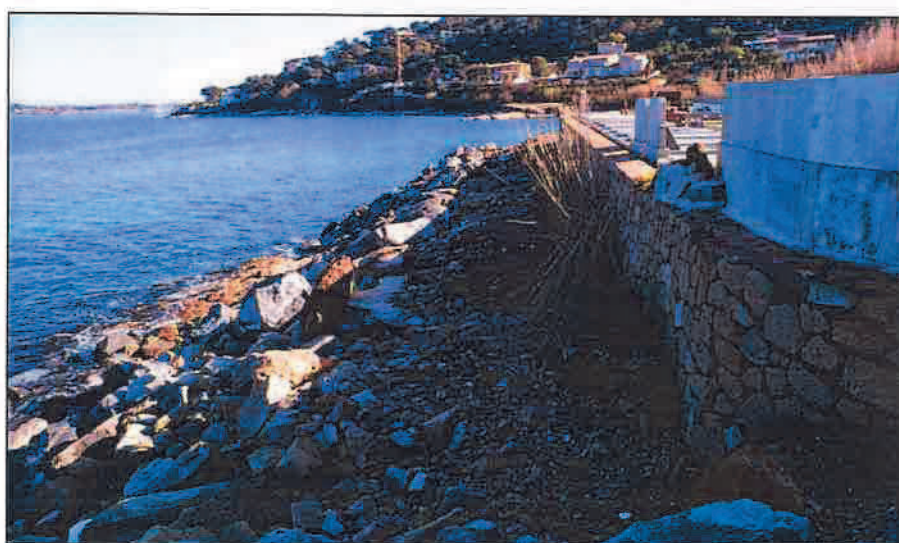
Photo n°3 – Enrochements actuels desordonnés - ICTP juin 2018

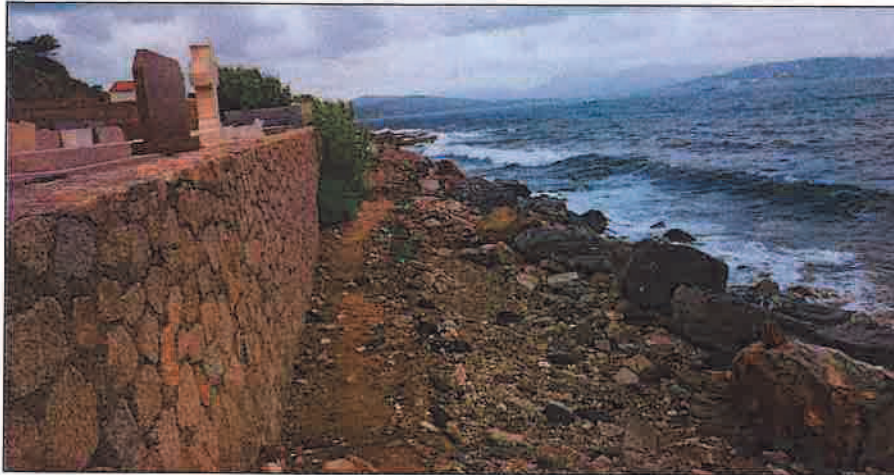
Photo n°4 – Sentier piétonnier à reprendre - ICTP février 2018

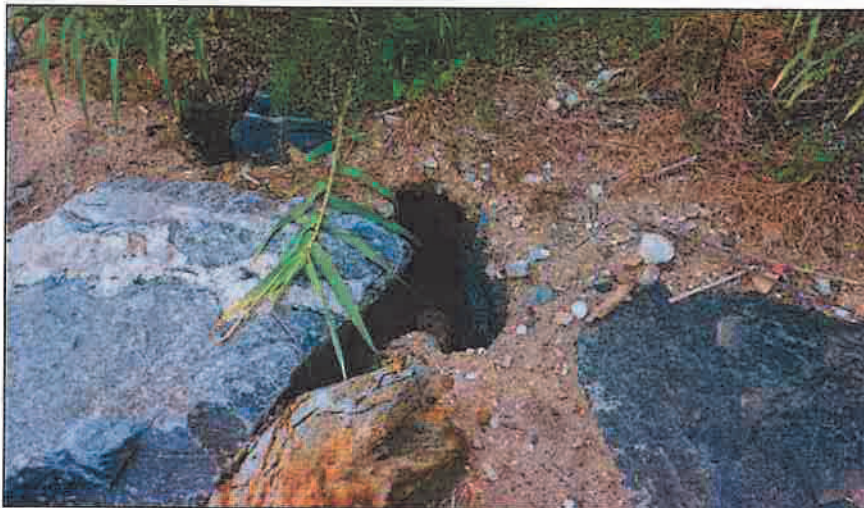
Photo n°5 – Cavités entre les enrochements au niveau du mur de soutènement - ICTP juin 2018

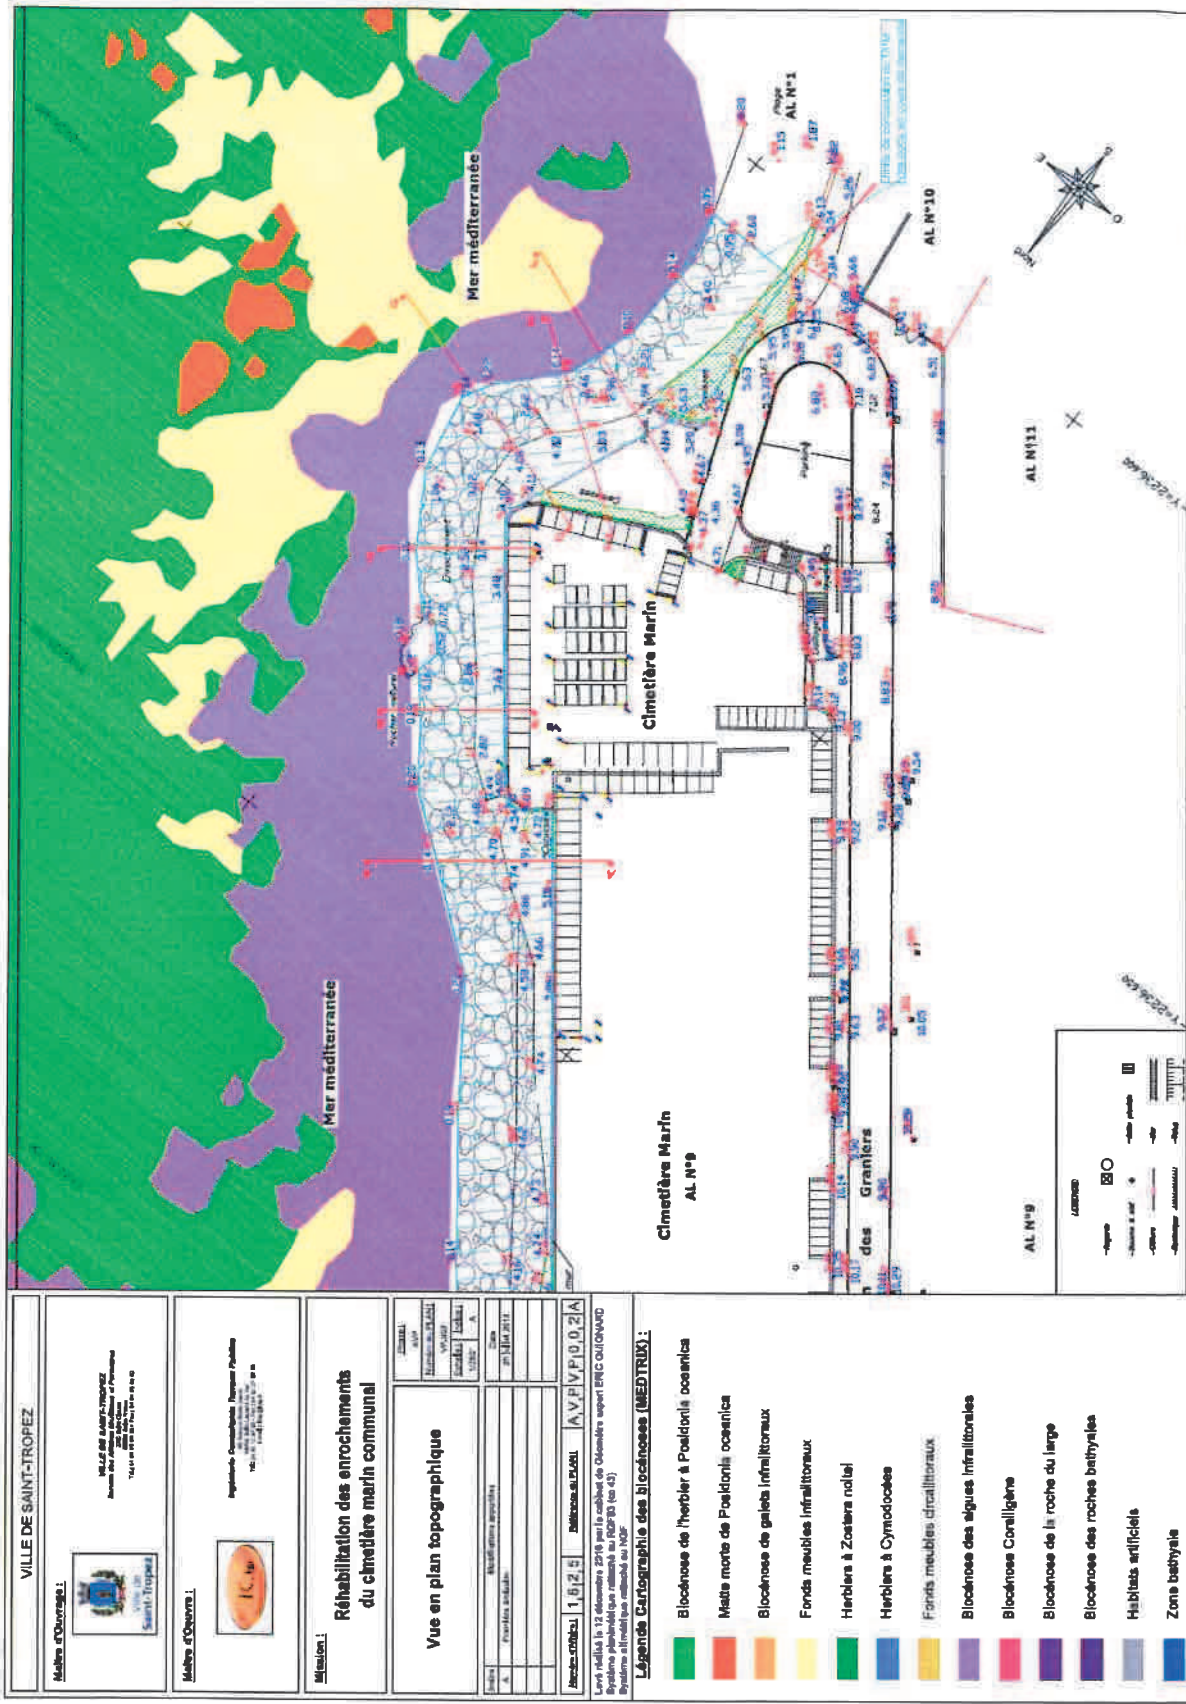
Figure 4 : Vue en plan de l'organisation actuelle de la digue de protection en enrochements du cimetière marin communal

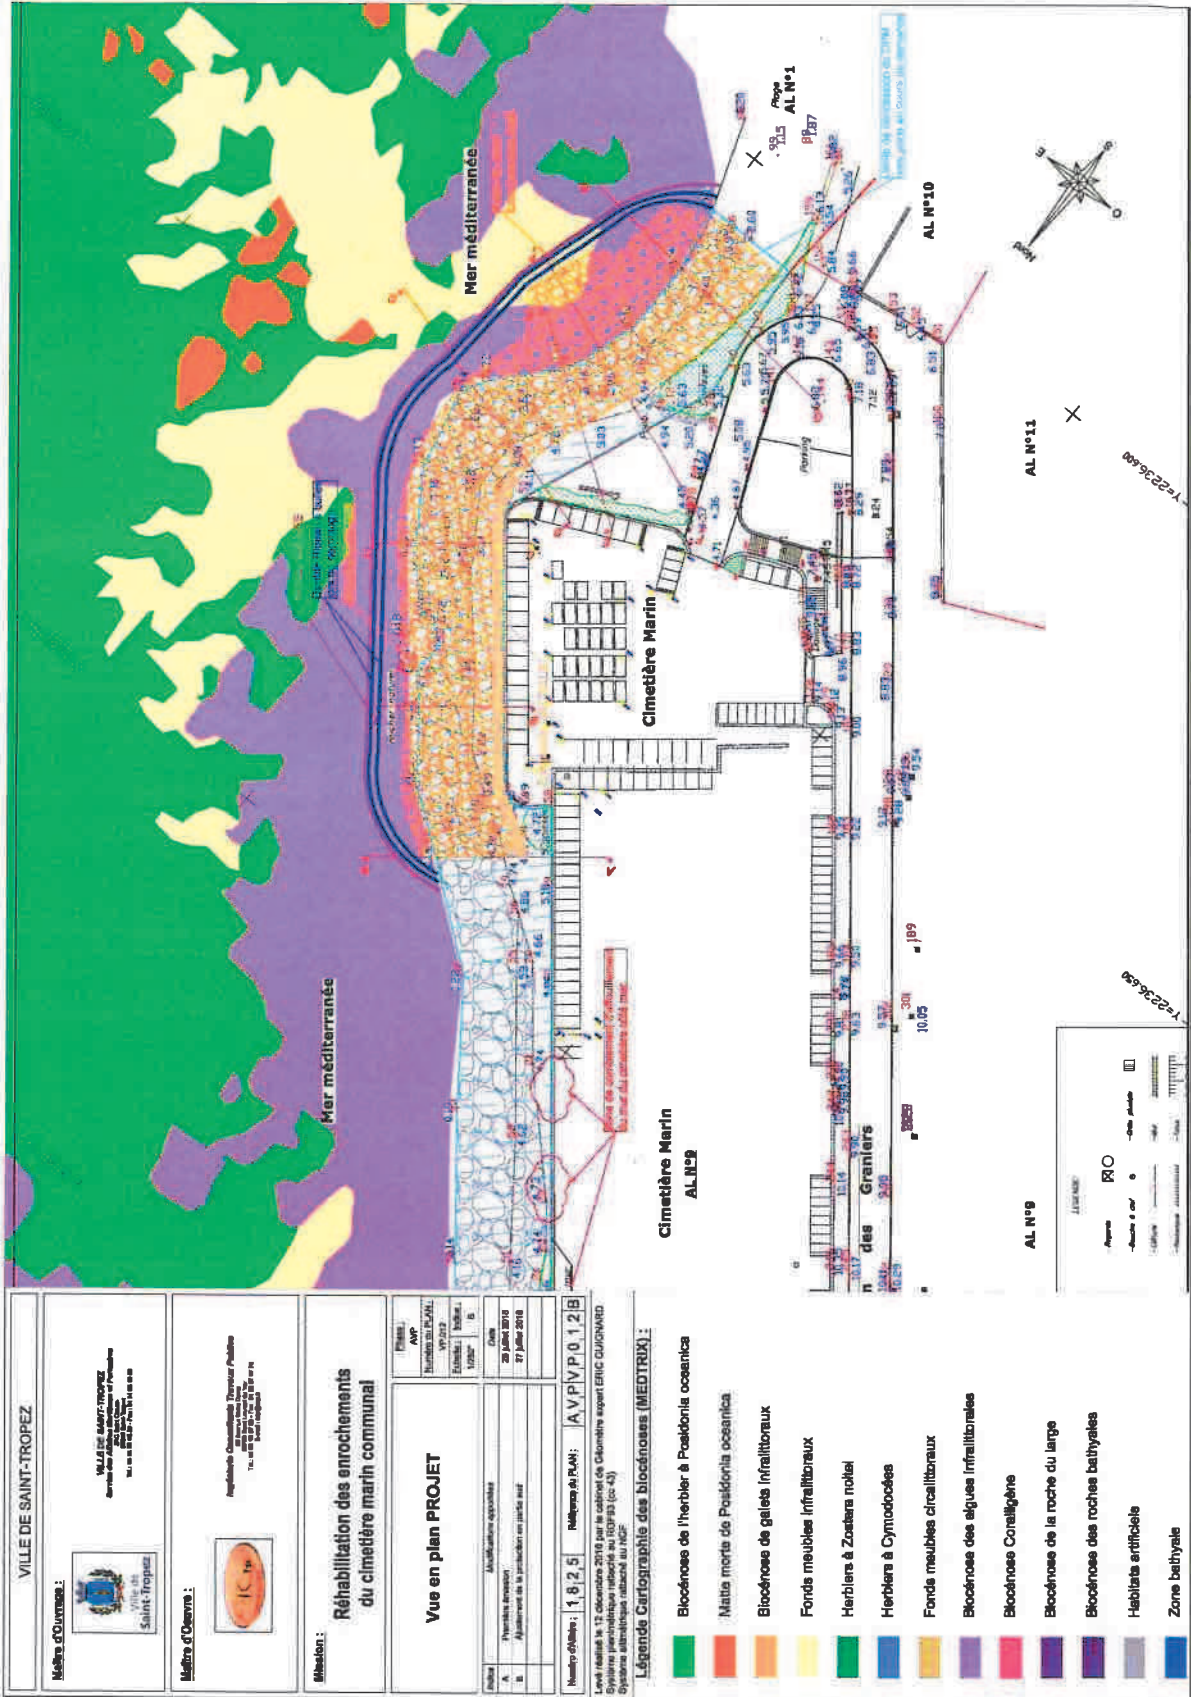
Figure 5 : Vue en plan de l'organisation projetée de la digue de protection en enrochements du cimetière marin communal

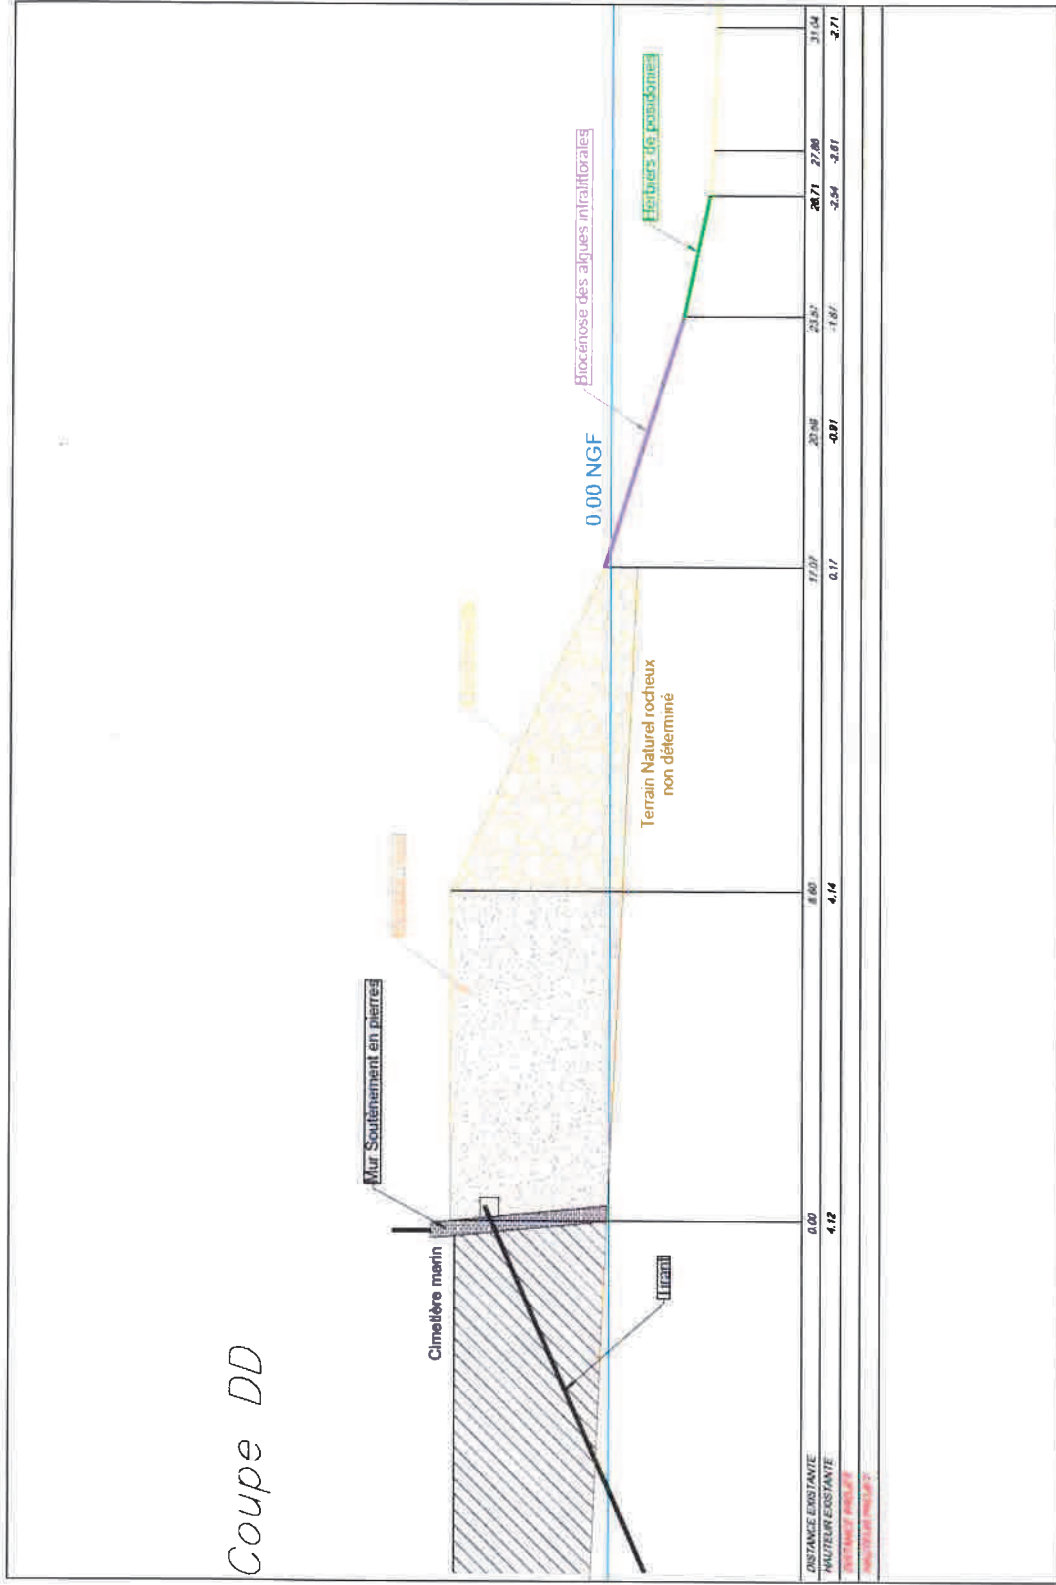
Figure 6 : Coupe type de l'organisation actuelle de la digue de protection en enrochements du cimetière marin communal

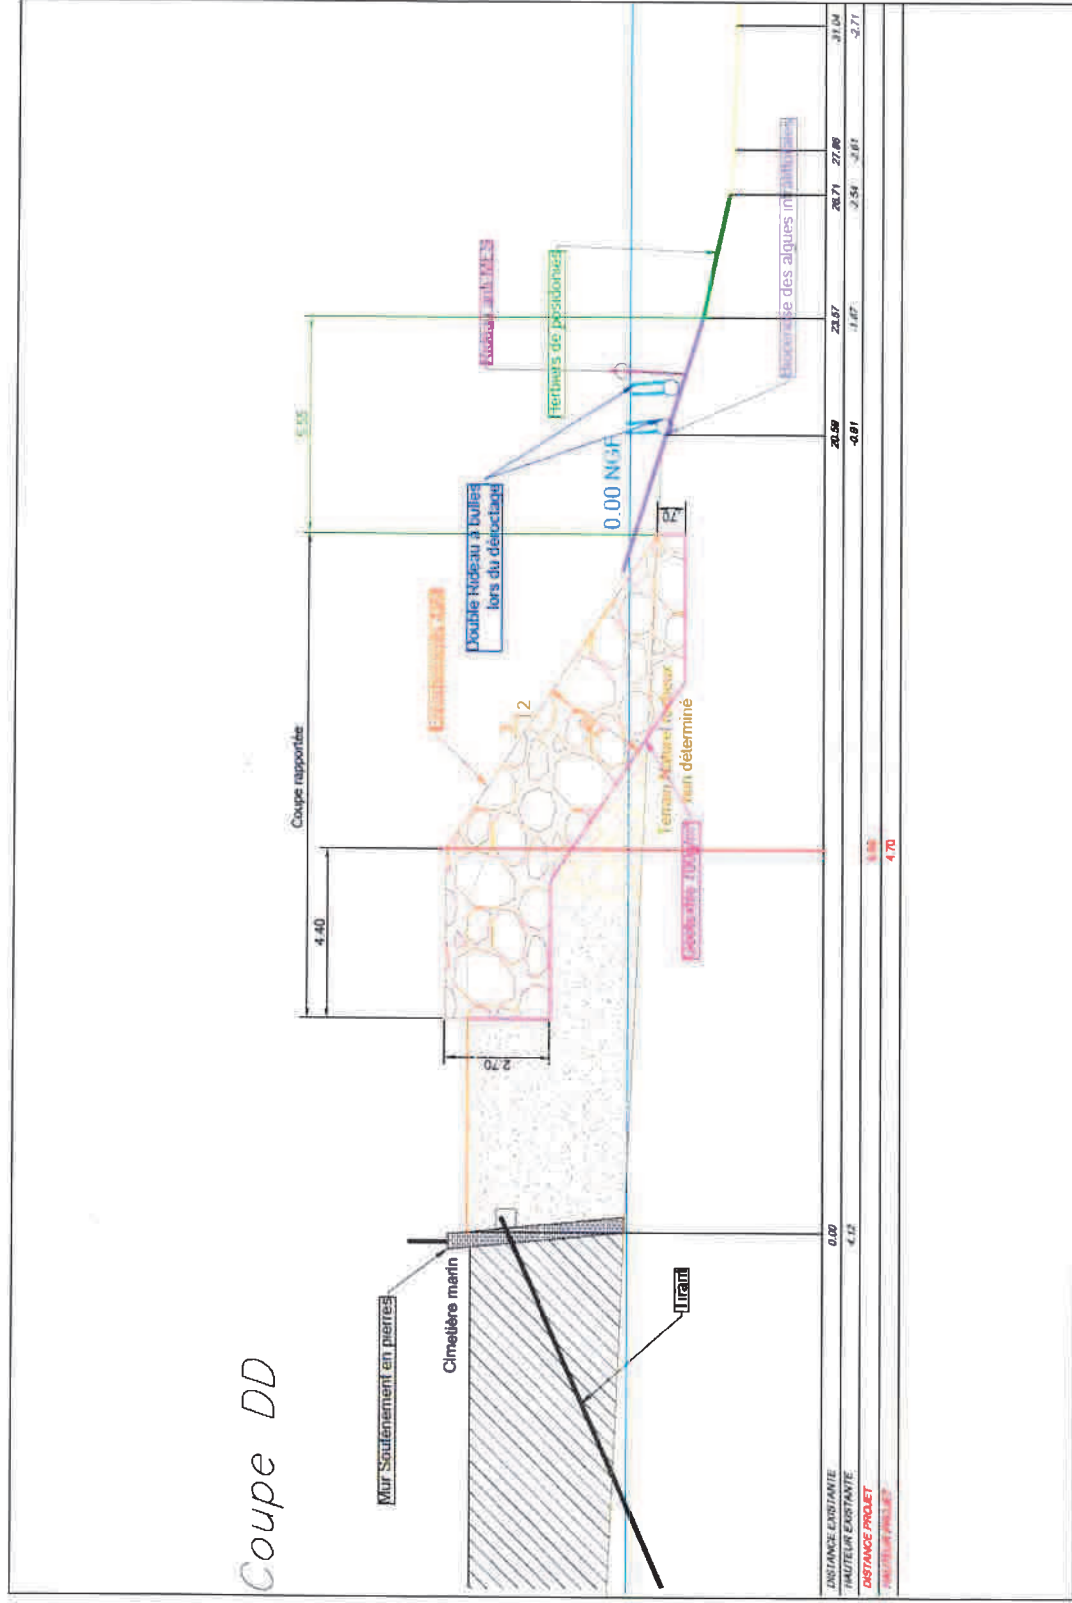
Figure 7 : Coupe type de l'organisation projetée de la digue de protection en enrochements du cimetière marin communal + mesures de protection du milieu marin
