# ANNEXE 4

## PLANS DU PROJET

Avant-projet

Escalier du Rayol-Canadel

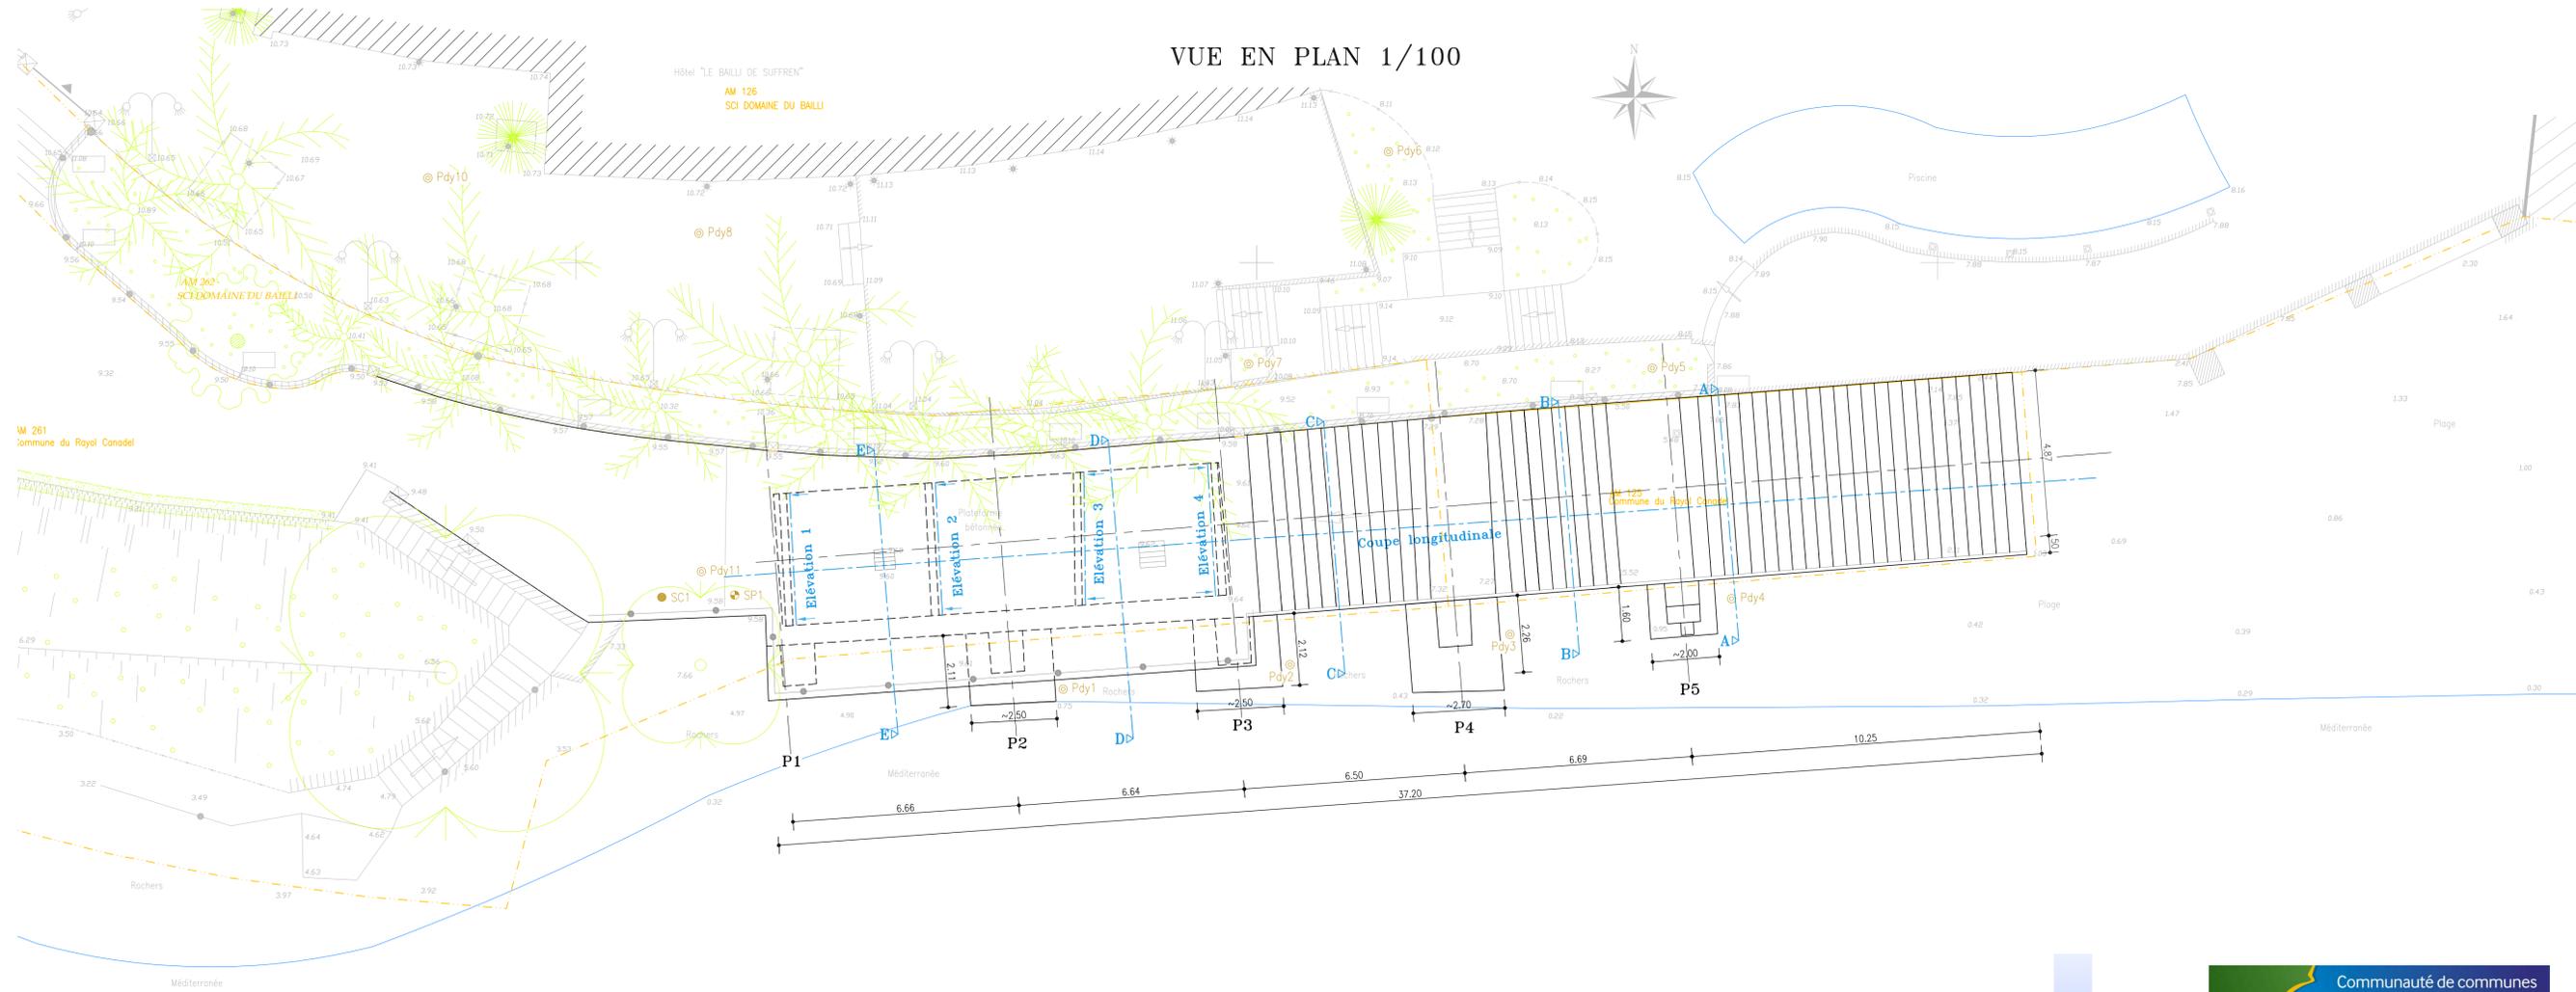
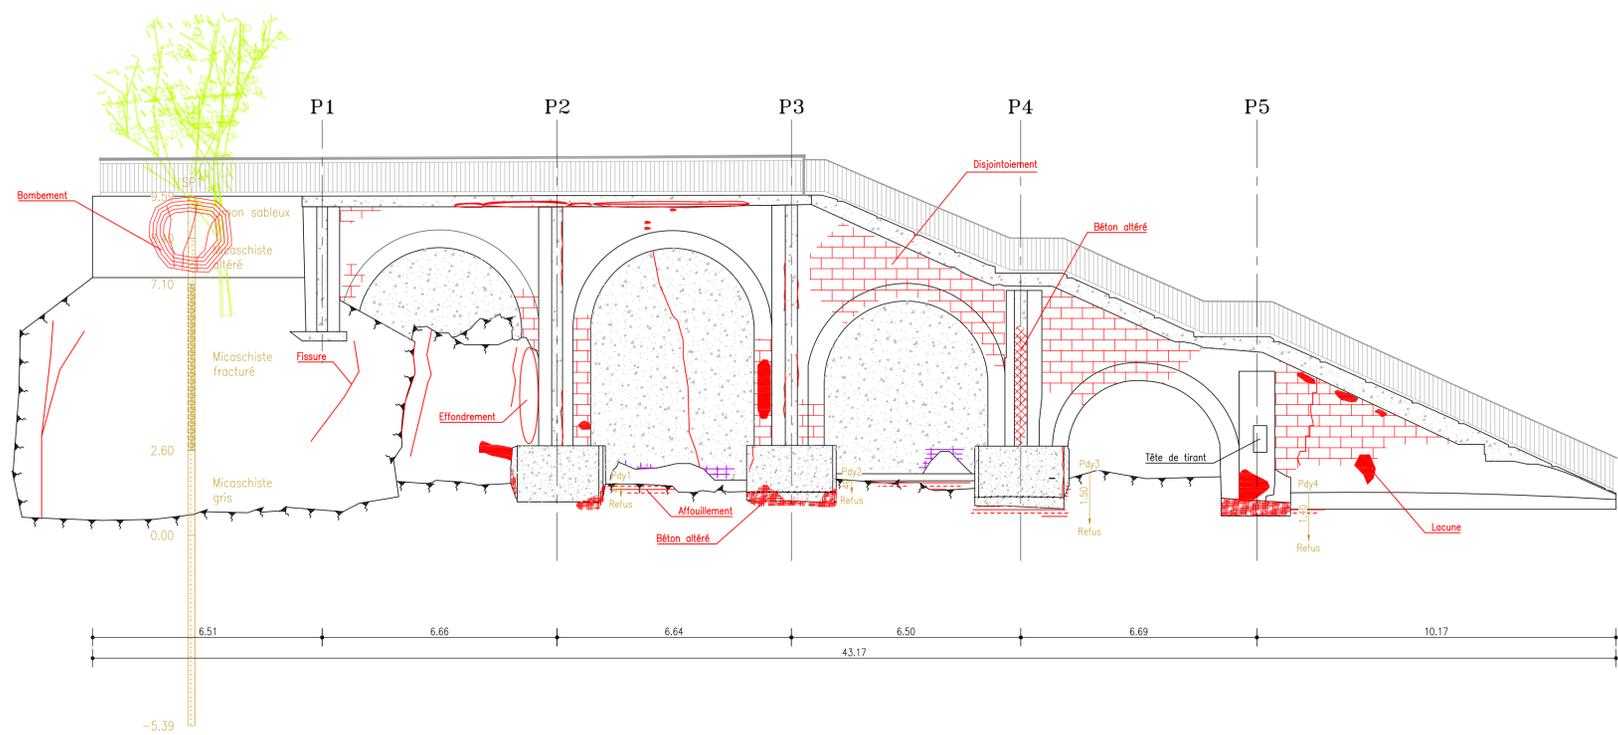
VUE EN PLAN 1/100

Pièce n° 1  
État existant

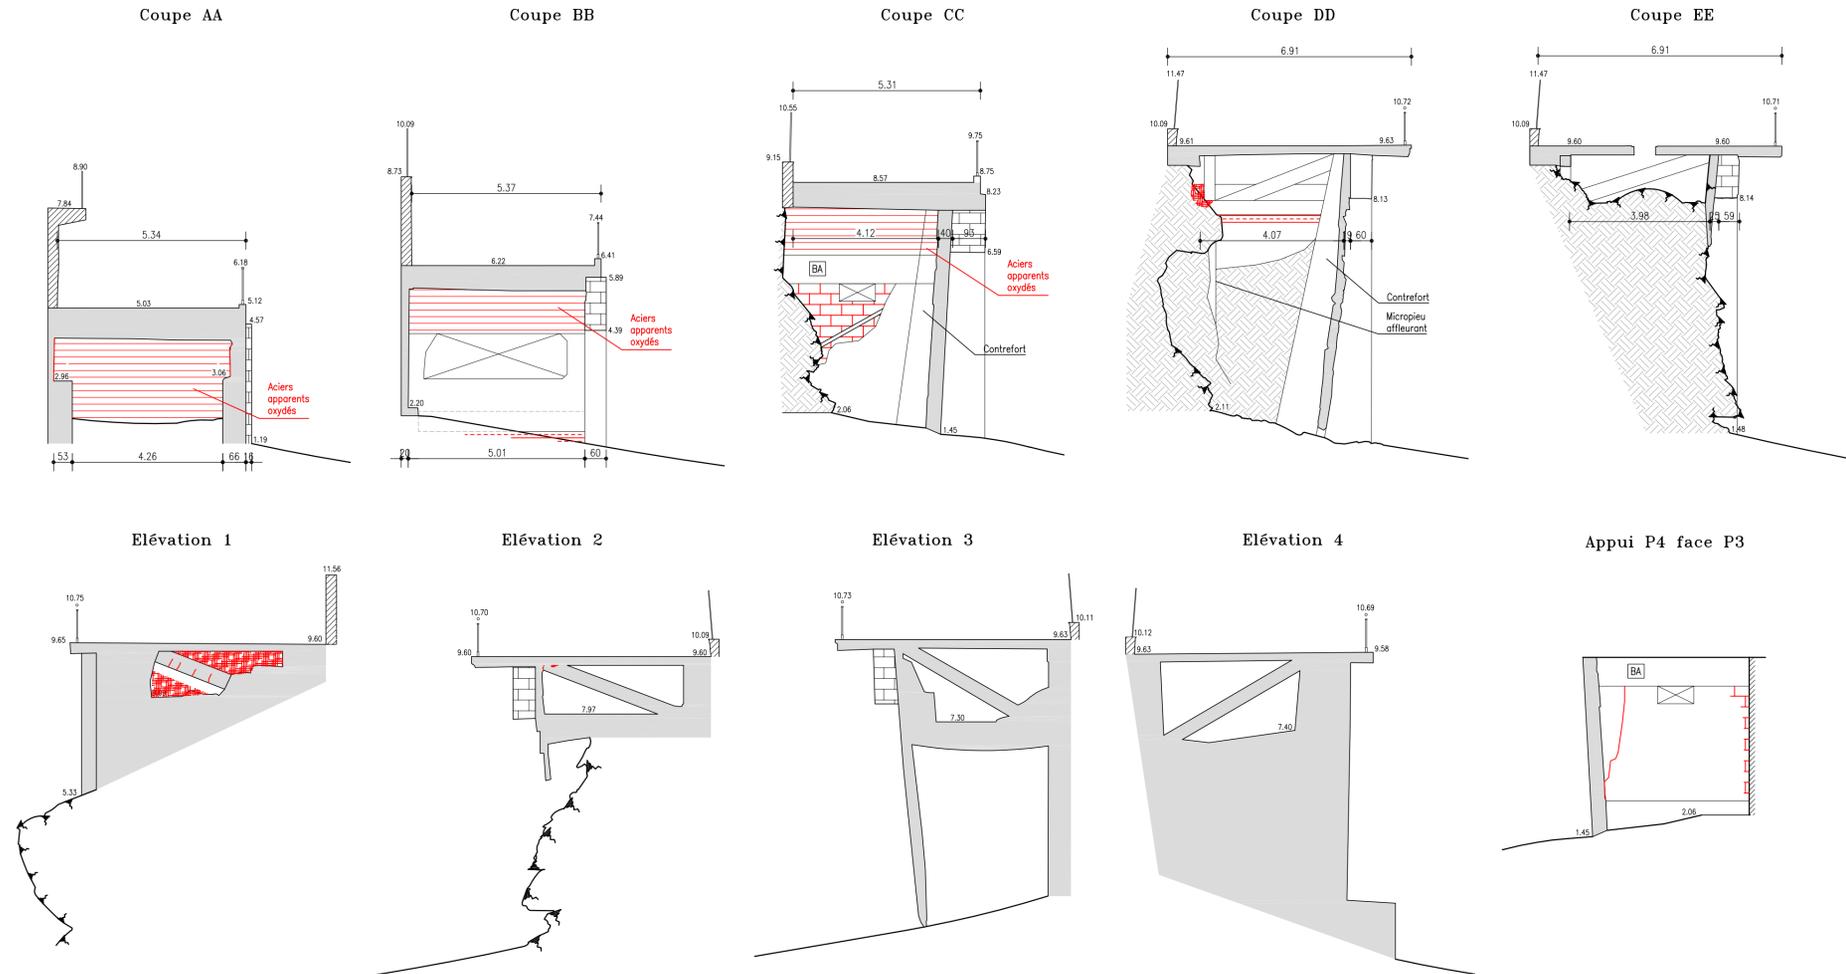
# COUPES & ÉLÉVATIONS 1/100

Pièce n° 2  
État existant
