# PLAN PLURIANNUEL DE RESTAURATION ET D'ENTRETIEN DES COURS D'EAU

## FICHES PPRE COURS D'EAU

### TRES PETITS COURS D'EAU HORS BASSINS VERSANTS PRINCIPAUX

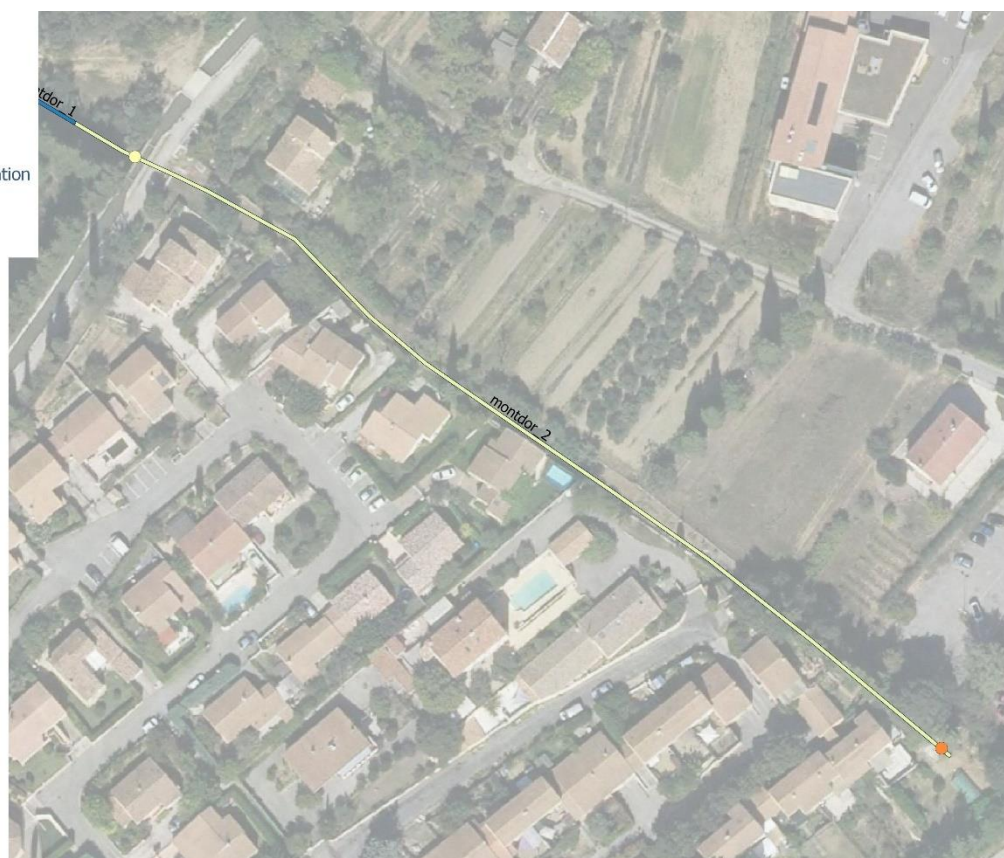
### montdor\_2

objectif de gestion

— A2

— P2

Ouvrages - risque inondation

● faible

● moyen

Ouvrages sur le tronçon			
Type de gestion	Gestionnaire	Risque d'embâcle	Fréquence de contrôle / d'intervention
Canal de Manosque	ASCM	Faible	Bisannuel
D4096	Département	Moyen	Annuel

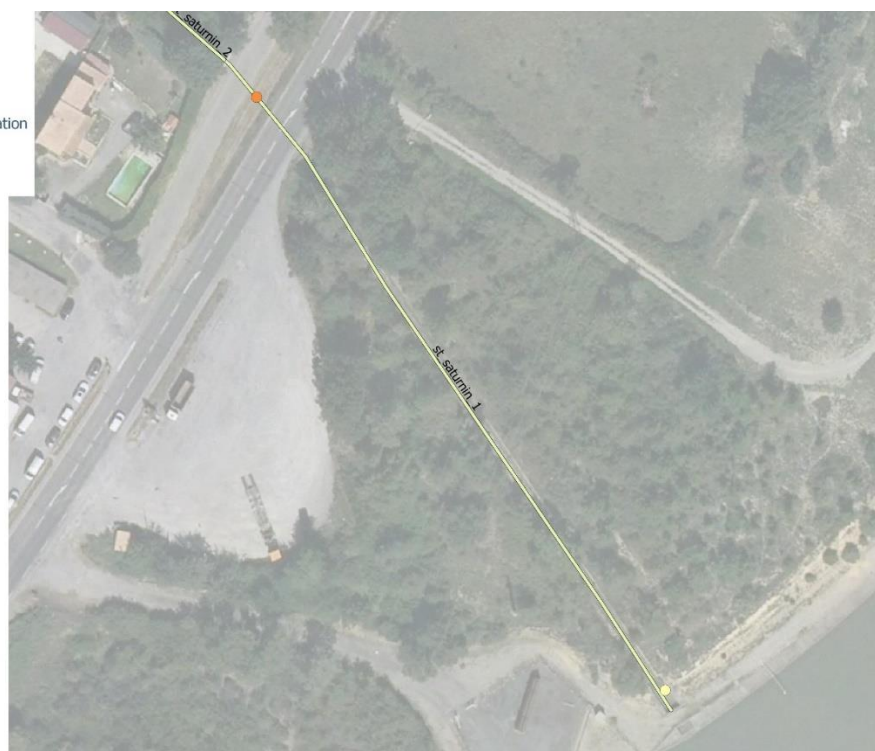
### st\_saturnin\_1

- objectif de gestion
- A2
- Ouvrages - risque inondation
- faible
  - moyen

Ouvrages sur le tronçon			
Type de gestion	Gestionnaire	Risque d'embâcle	Fréquence de contrôle / d'intervention
Exutoire vers canal EDF	EDF	Faible	Bisannuel

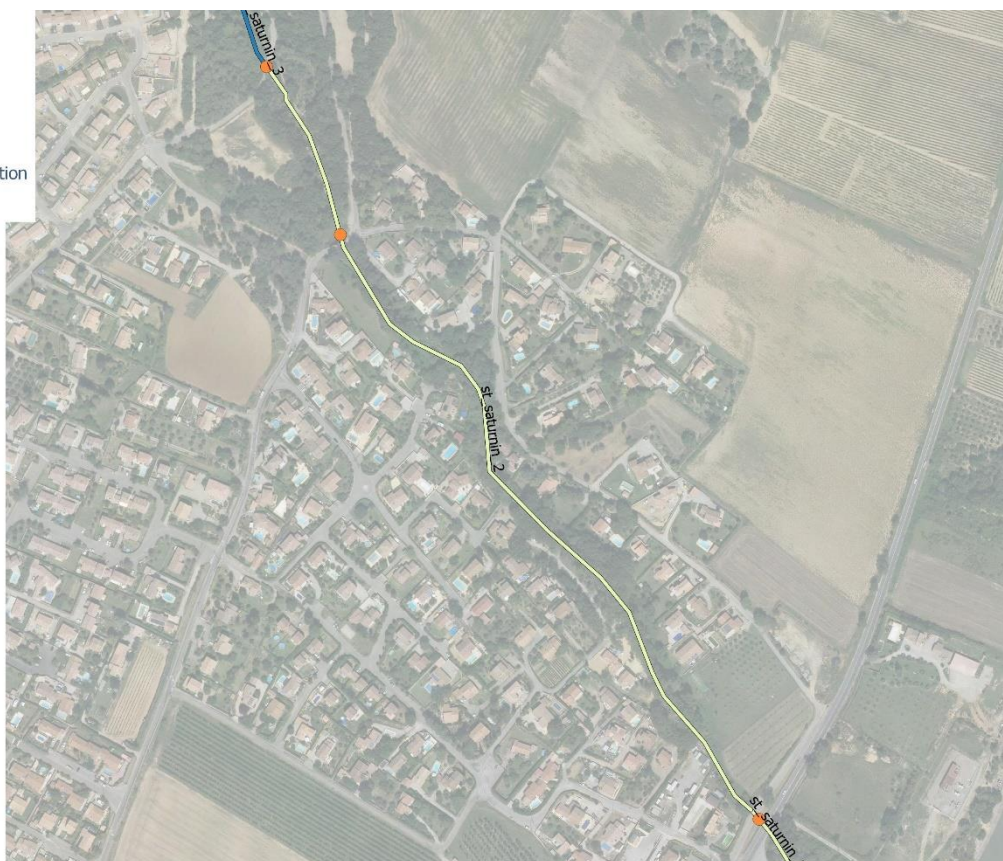
## st\_saturnin\_2

objectif de gestion

A2

P2

Ouvrages - risque inondation

● moyen

Ouvrages sur le tronçon			
Type de gestion	Gestionnaire	Risque d'embâcle	Fréquence de contrôle / d'intervention
chemin du pigeonier de l'ange	Commune	Moyen	Annuel
chemin de la combe d'Azard	Commune	Moyen	Annuel
D4096	Département	Moyen	Annuel

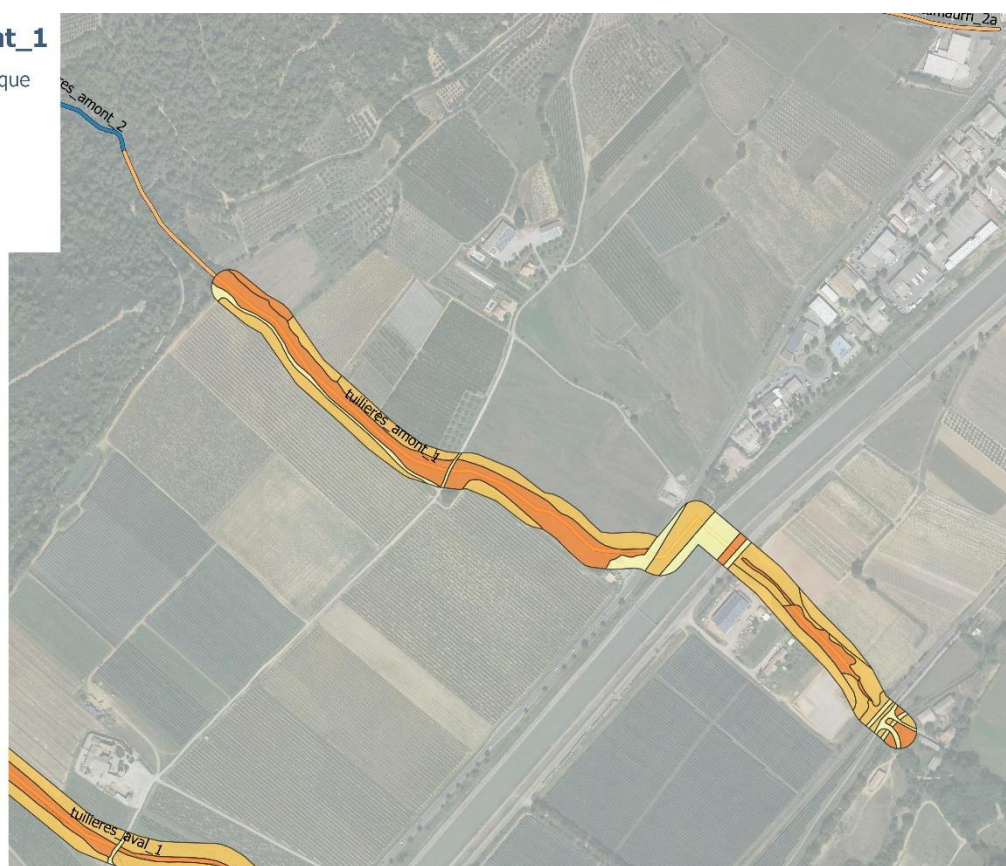
## tuilleries\_amont\_1

Prédiagnostic écologique

Enjeux habitats

- Modere
- Faible
- Negligeable

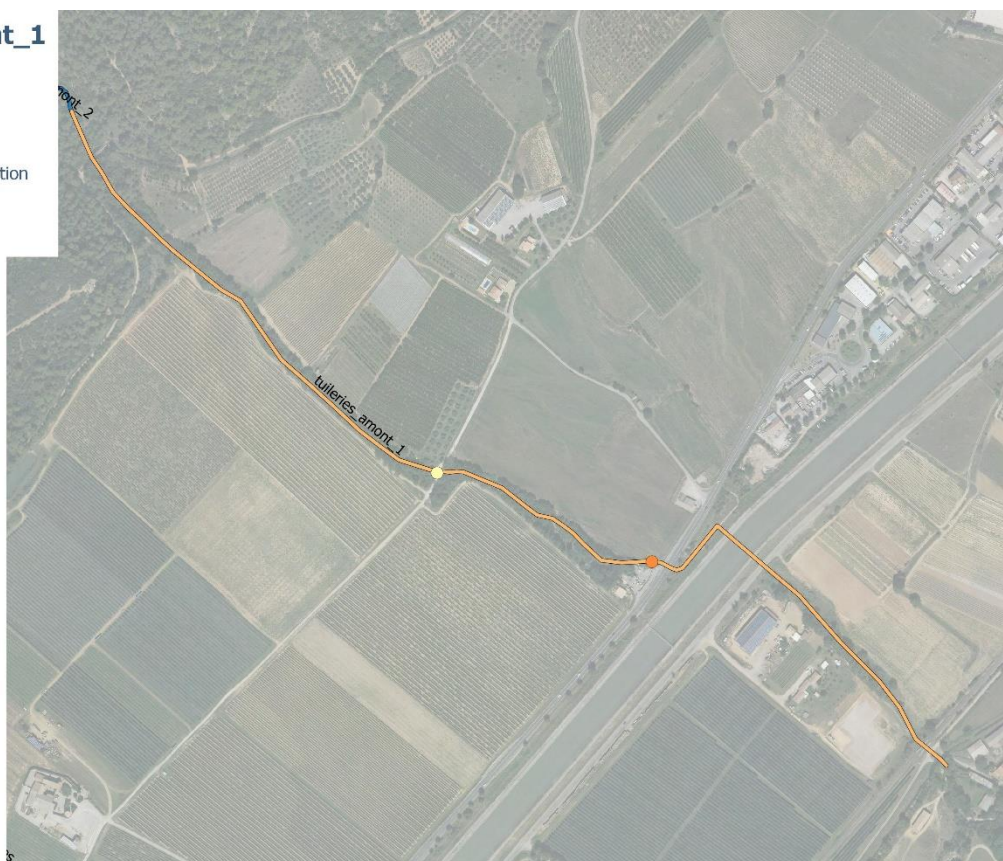
### tuileries\_amont\_1

objectif de gestion

— R1-A2

— P2

Ouvrages - risque inondation

● faible

● moyen

Ouvrages sur le tronçon			
Type de gestion	Gestionnaire	Risque d'embâcle	Fréquence de contrôle / d'intervention
chemin de la Magdelene	Commune	Faible	Bisannuel
D4096	Département	Moyen	Annuel

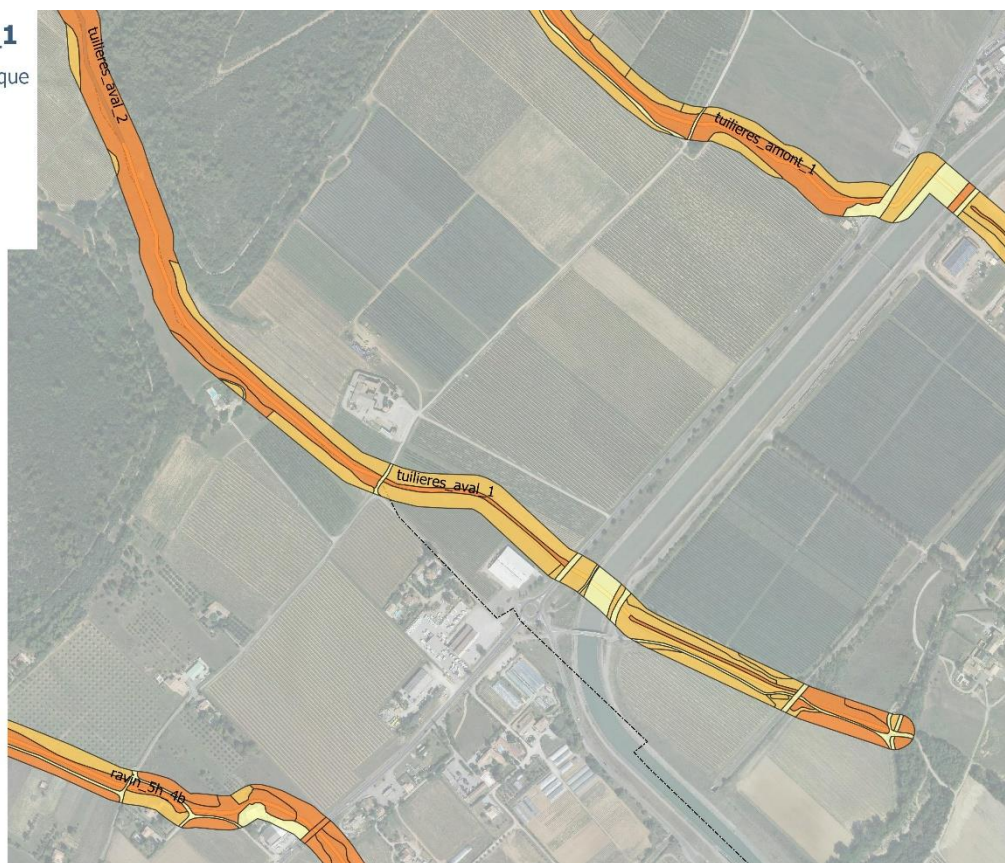
### tuileries\_aval\_1

Prédiagnostic écologique

Enjeux habitats

- Modere
- Faible
- Negligeable
