PLAN PLURIANNUEL DE RESTAURATION ET D'ENTRETIEN DES COURS D'EAU

FICHES PPRE COURS D'EAU

BASSIN VERSANT DE VALVERANNE

TORRENT DE VALVERANNE

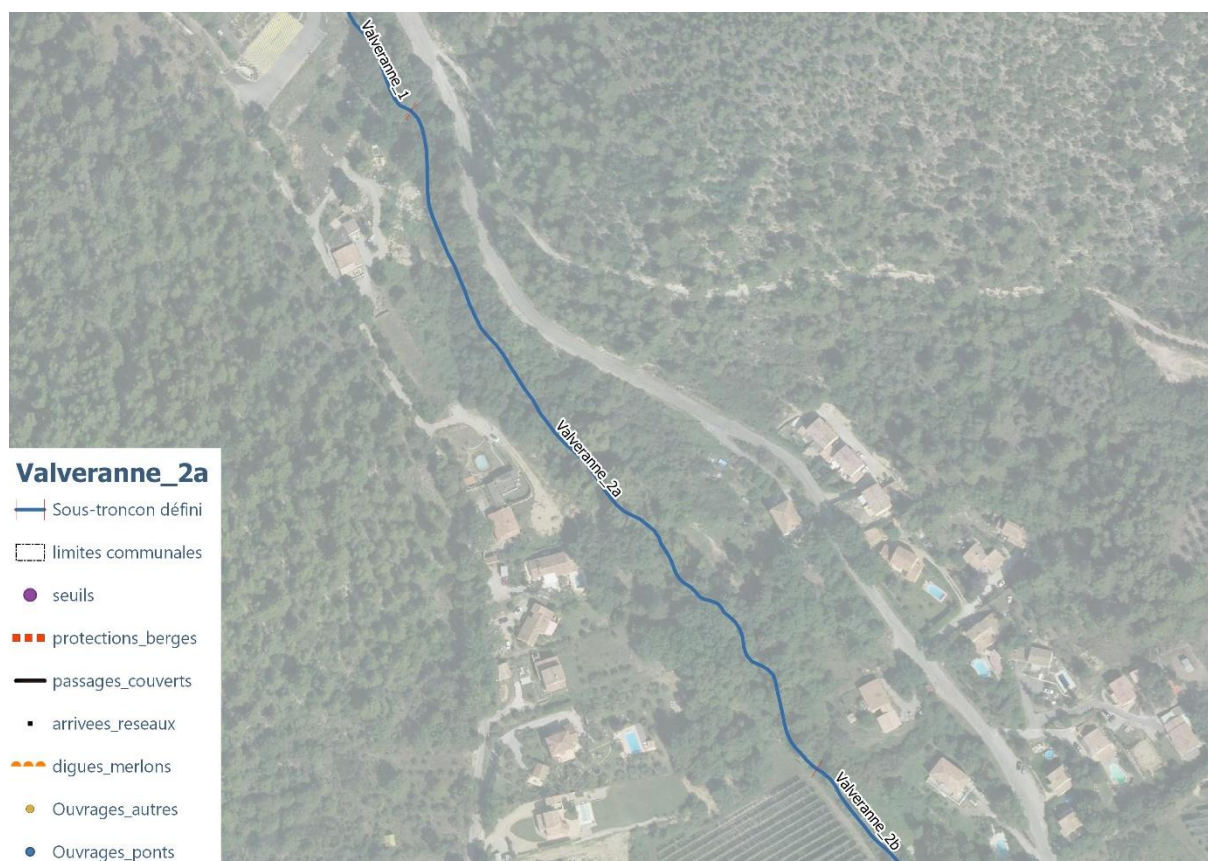
VALVERANNE 2A

Secteur en fond de vallon, le lit est encaissé. Des habitations occupent le haut du vallon. En rive droite à l'amont, des dépôts de déchets divers sont observés dans le ravin.

Au vu des enjeux situés en aval, le risque d'inondation par embâcle est considéré comme moyen.

Recommandations spécifiques et locales
<p>Précisions éventuelles sur les recommandations et indication du niveau de priorité :</p> <ul style="list-style-type: none"> • Surveillance des rejets et dépôts de déchets sauvages au niveau des résidences • Délimitation et balisage des zones de travaux, détermination des aires de stockage et plans de circulation accompagnés d'un écologue de chantier. • Calendrier d'intervention dans le cours d'eau et ses berges (favoriser la période entre aout et février) • Identification et contrôle des arbres à cavités si abattage indispensable • Utiliser des plants labélisés « végétal local »

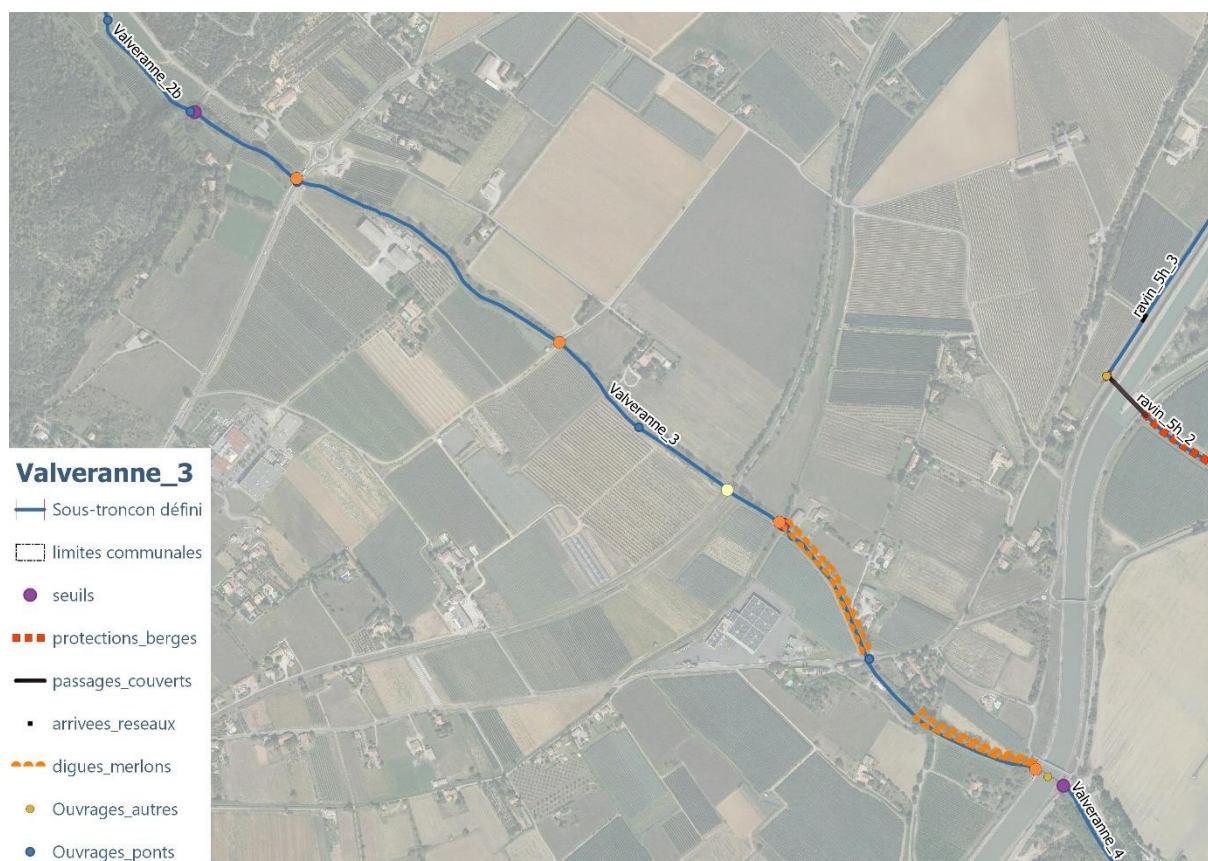
VALVERANNE 3

Secteur avec un lit majeur principalement occupé par des exploitations agricoles. Le lit présente un boisement de berge clairsemé et état sanitaire bon. Les enjeux écologiques en présence sont :

Le risque d'inondation par embâcle est considéré ici comme moyen au vu des enjeux en présence.

Recommandations spécifiques et locales
<p>Précisions éventuelles sur les recommandations et indication du niveau de priorité :</p> <ul style="list-style-type: none"> • Limitation de la pression sur les boisements de berge par la sensibilisation auprès des agriculteurs. • Débroussaillage sélectif favorisant les végétaux adaptés. • Utiliser des plants labélisés « végétal local » • Débroussaillage manuel plutôt que mécanique • Délimitation et balisage des zones de travaux, détermination des aires de stockage et plans de circulation accompagnés d'un écologue de chantier. • Calendrier d'intervention dans le cours d'eau et ses berges (favoriser la période entre aout et février) • Mise en défens des stations de prunellier, plante hôte de la Laineuse (papillon protégé)

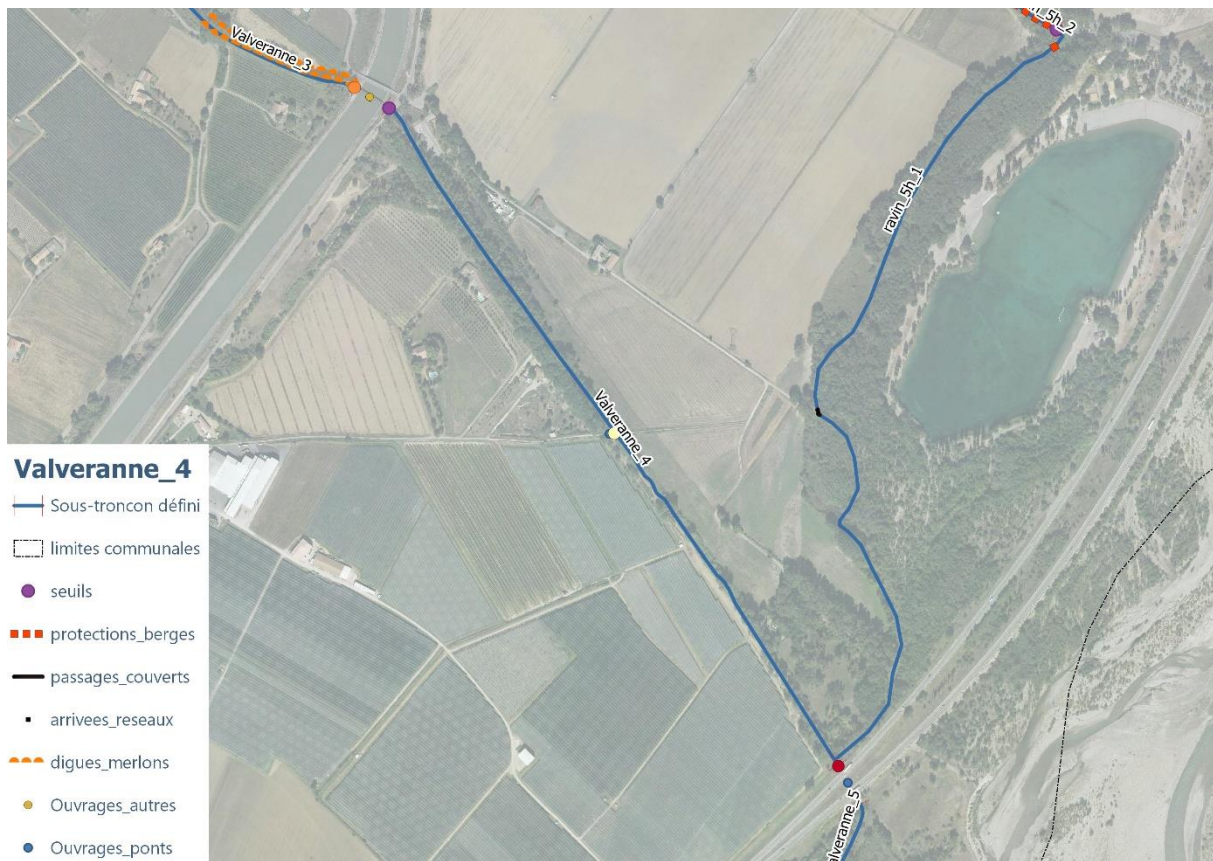
VALVERANNE 4

Secteur avec un lit majeur principalement occupé par des exploitations agricoles. Le lit en toit permet de conserver un cordon boisé mince mais un boisement intéressant et en bon état sanitaire. Les enjeux écologiques en présence sont :

Au vu des enjeux situés en aval, le risque d'inondation par embâcle est considéré comme moyen.

Recommandations spécifiques et locales
<p>Précisions éventuelles sur les recommandations et indication du niveau de priorité :</p> <ul style="list-style-type: none"> • Suppression des EEE au profit des espèces locales par débroussaillage ciblés • Abattage des arbres instables • Délimitation et balisage des zones de travaux, détermination des aires de stockage et plans de circulation accompagnés d'un écologue de chantier. • Calendrier d'intervention dans le cours d'eau et ses berges (favoriser la période entre aout et février)

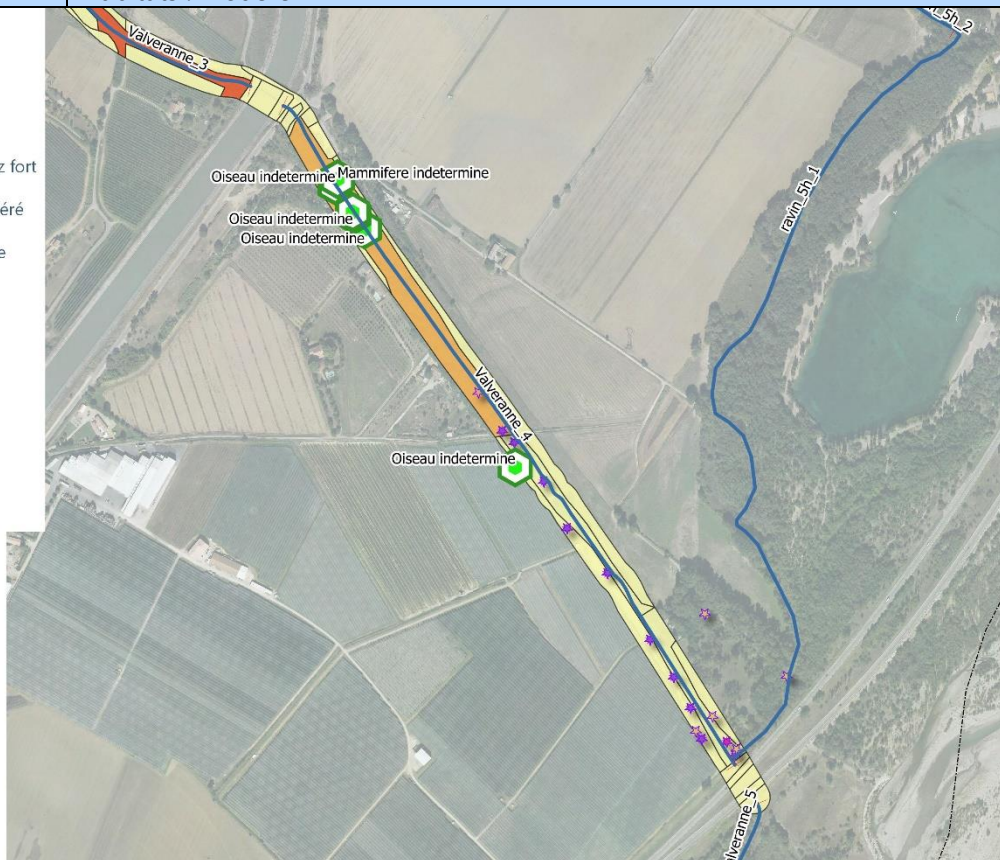
Valveranne_4

Enjeux écologiques	
Enjeux habitats	Routes (très faible). Végétations herbacées anthropiques (faible). Boisement de bord de cours d'eau à Peupliers x piste cyclable (modéré). Pâtures (faible). Vergers d'arbres fruitiers (faible). Fourrés arbustifs et Canne de Provence (faible). Boisement de bord de cours d'eau à Peupliers et EVEC (faible).
Espèces faune à enjeu	Entomofaune (P) : Sympétrum du Piémont Avifaune : Chevêche d'Athéna (P), Cochevis huppé (P), Guêpier d'Europe, Hirondelle de fenêtre, Hirondelle rustique, Huppe fasciée (P), Linotte mélodieuse (P), Milan noir, Moineau friquet (P), Petit-duc scops (P), Rollier d'Europe (P), Tourterelle des bois (P) Reptiles (P) : Couleuvre à échelons, Couleuvre de Montpellier Amphibiens (P) : Rainette méridionale Mammifères : Cortège des chiroptères à enjeu (modéré à fort), Lapin de Garenne
Espèce flore à enjeu	/
Niveau d'enjeu global	Avifaune : Modéré Reptiles : Modéré Amphibiens : Modéré Mammifères : Assez fort Habitats : Modéré

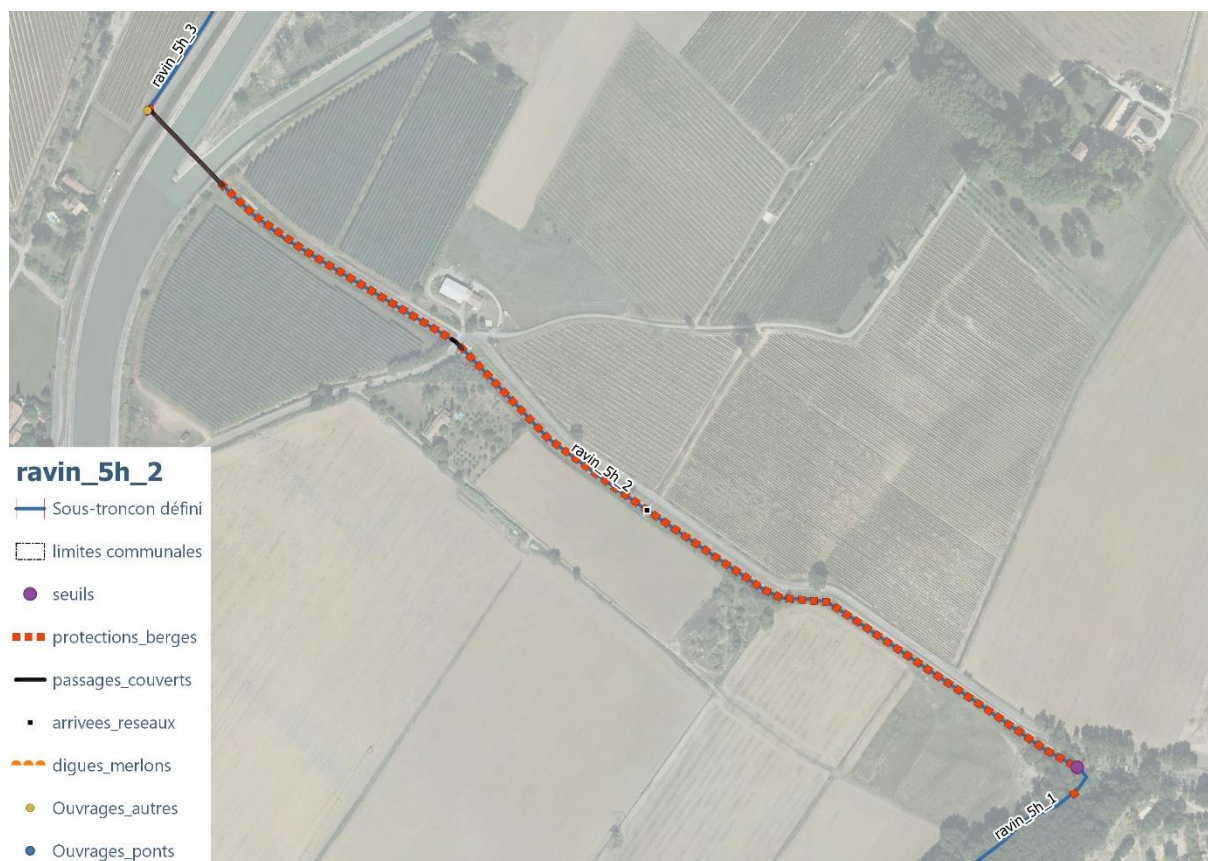
RAVIN_5H_2

Secteur avec un lit majeur principalement occupé par des exploitations agricoles. Le lit est très contraint, avec des protections de berges présentes sur la quasi-totalité du linéaire. Les boisements rivulaires sont anecdotiques.

Concernant le risque inondation, bien que le lit présente une structure en toit qui ne permet pas aux écoulements de revenir dans le lit en cas de débordement, le tronçon ne présente pas de risque significatif.

Au vu de l'état d'artificialisation du cours d'eau et de l'état éparç des boisements, il est préconisé de reconstituer un cordon boisé continu et fonctionnel.

Recommandations spécifiques et locales
<p>Précisions éventuelles sur les recommandations et indication du niveau de priorité :</p> <ul style="list-style-type: none"> • Limitation de la pression sur les boisements de berge par la sensibilisation auprès des agriculteurs. • Débroussaillage sélectif favorisant les végétaux adaptés. • Utiliser des plants labélisés « végétal local » • Délimitation et balisage des zones de travaux, détermination des aires de stockage et plans de circulation accompagnés d'un écologue de chantier. • Calendrier d'intervention dans le cours d'eau et ses berges (favoriser la période entre aout et février)

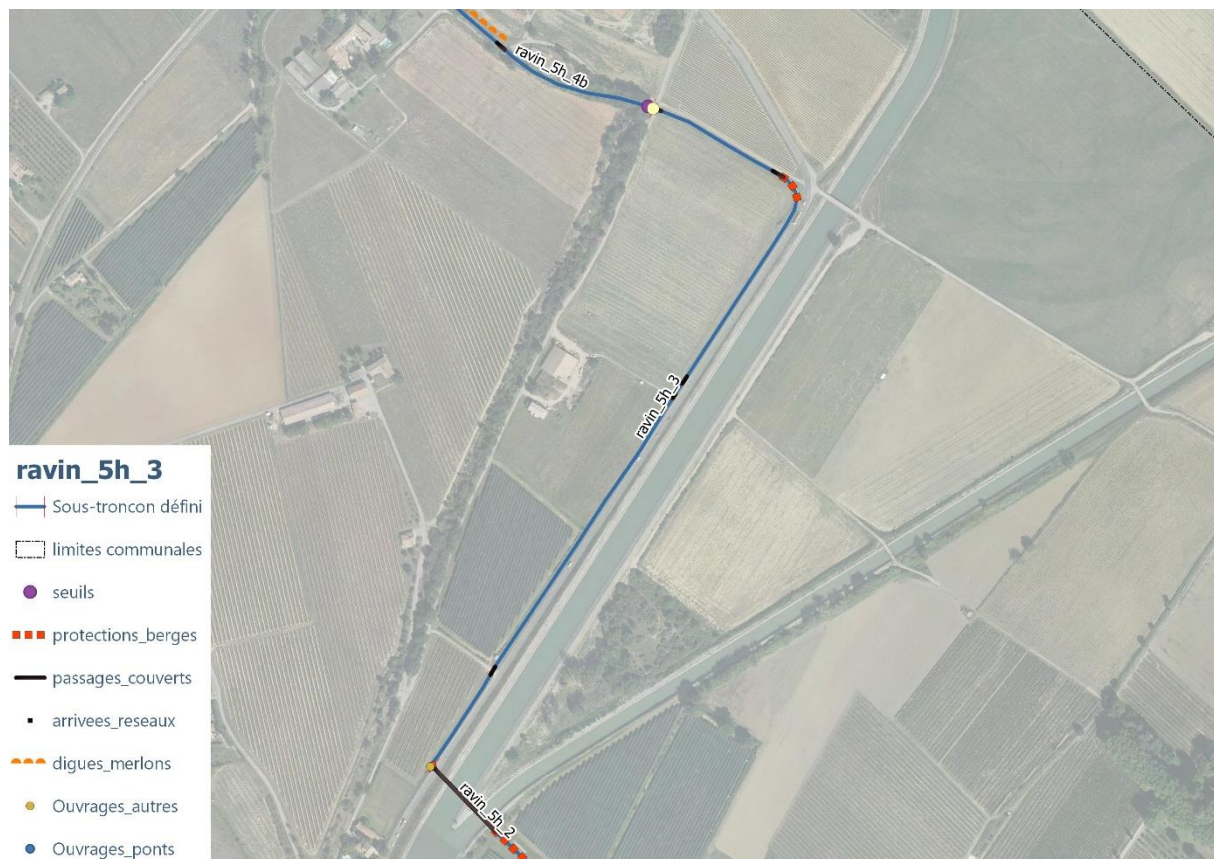
RAVIN_5H_3

Secteur avec un lit majeur principalement occupé par des exploitations agricoles. Le lit est très rectifié et longe le canal EDF avant de le traverser par un passage couvert. Quelques ouvrages et protections de berges sont présents. Les boisements rivulaires sont discontinus.

Concernant le risque inondation, quelques enjeux sont présents dont le chemin Foucault, relativement emprunté

Au vu de l'état d'artificialisation du cours d'eau et de l'état éparés des boisements, il est préconisé de reconstituer un cordon boisé continu et fonctionnel.

Recommandations spécifiques et locales
<p>Précisions éventuelles sur les recommandations et indication du niveau de priorité :</p> <ul style="list-style-type: none"> • Limitation de la pression sur les boisements de berge par la sensibilisation auprès des agriculteurs. • Débroussaillage sélectif favorisant les végétaux adaptés. • Utiliser des plants labélisés « végétal local » • Délimitation et balisage des zones de travaux, détermination des aires de stockage et plans de circulation accompagnés d'un écologue de chantier. • Calendrier d'intervention dans le cours d'eau et ses berges (favoriser la période entre aout et février)

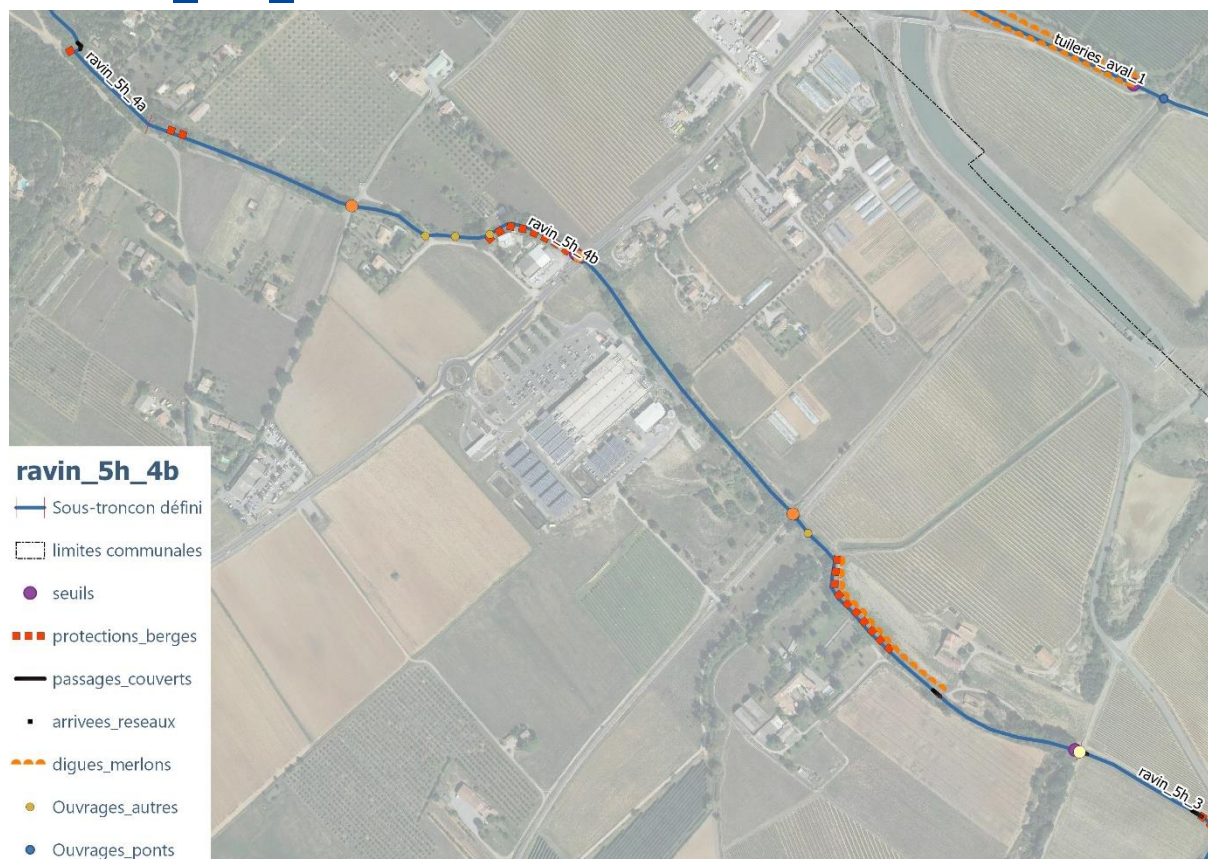
RAVIN_5H_4B

Secteur avec un lit majeur principalement occupé par des exploitations agricoles et une zone commerciale. Le lit relativement rectifié, présente des linéaires assez longs de protections de berges, dont un merlon en rive gauche aval. Les boisements rivulaires sont discontinus.

Concernant le risque inondation, les enjeux principaux situés à proximité du ravin sont les voiries (D4096 notamment), la zone commerciale, ainsi que des bâtis agricoles en aval. Le risque n'est pas négligeable, et il est ainsi préconisé de réaliser un contrôle régulier des ouvrages pour prévenir le risque d'embâcle.

Au vu de l'état d'artificialisation du cours d'eau et de l'état épars des boisements, il est préconisé de reconstituer un cordon boisé continu et fonctionnel.

Recommandations spécifiques et locales
<p>Précisions éventuelles sur les recommandations et indication du niveau de priorité :</p> <ul style="list-style-type: none"> • Limitation de la pression sur les boisements de berge par la sensibilisation auprès des agriculteurs. • Débroussaillage sélectif favorisant les végétaux adaptés. • Utiliser des plants labélisés « végétal local » • Délimitation et balisage des zones de travaux, détermination des aires de stockage et plans de circulation accompagnés d'un écologue de chantier. • Calendrier d'intervention dans le cours d'eau et ses berges (favoriser la période entre aout et février)

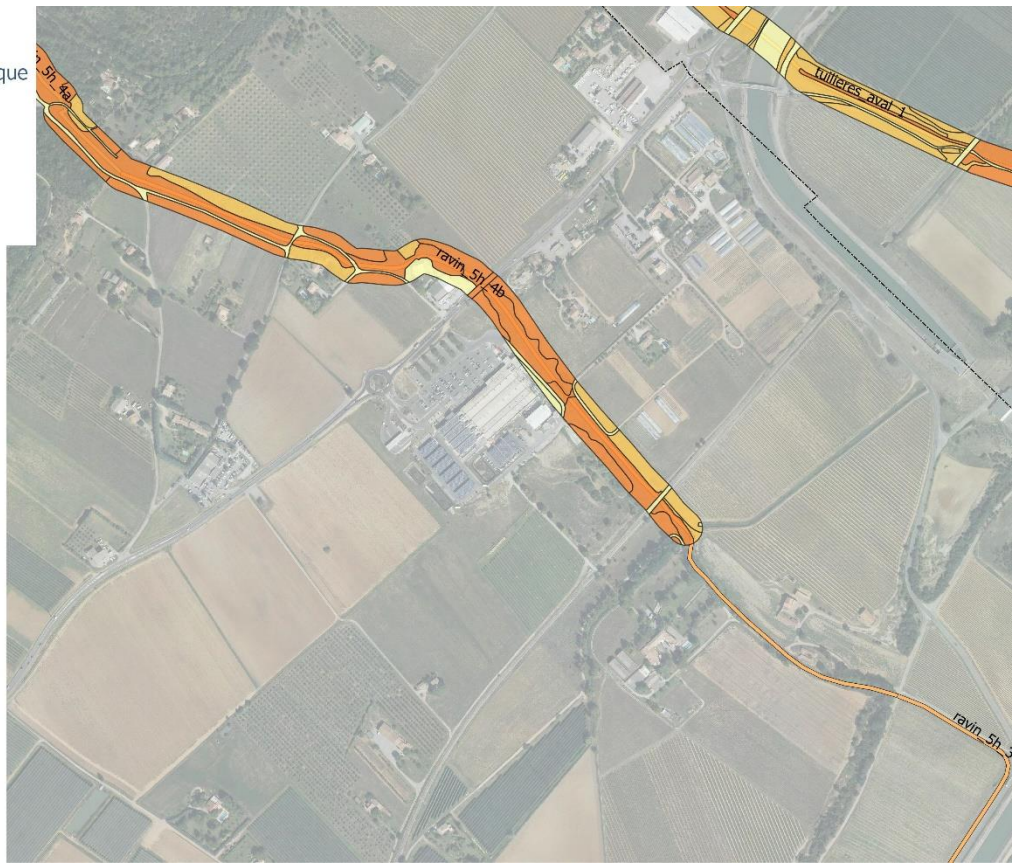
ravin_5h_4b

Enjeux écologiques	
Enjeux habitats	Routes (très faible), Monocultures intensives (faible), Vergers d'arbustes et d'arbres bas (faible), Terres arables à monocultures extensives (modéré) , Boisements résiduels dominés par <i>Populus alba</i> , <i>Quercus pubescens</i> et <i>Quercus ilex</i> (modéré), Chênaies mixtes mésoméditerranéennes, fourrés arbustifs et ronciers (modéré), Fossés à végétations rudérales mésohygrophiles avec présence ponctuelle de <i>Phragmites</i> (modéré), Friches, jachères ou terres arables récemment abandonnées (modéré)
Espèces faune à enjeu	<p>Entomofaune : Hesperie de la ballote, laineuse du prunellier (P), Courtilière commune, Damier de la Succise (P), Diane (P), Proserpine (P), Zygène cendrée (P), Sympétrum du Piémont</p> <p>Avifaune (P) : Vautour percnoptère, Hirondelle Rousseline, Aigle royal, Grand-duc d'Europe, Caille des blés,</p> <p>Reptiles (P) : Couleuvre à échelons, Couleuvre de Montpellier, Couleuvre helvétique, Couleuvre d'Esculape, Seps strié</p> <p>Amphibiens (P) : Rainette méridionale, Psammodrome d'Edwards, Alyte accoucheur, Pélodyte ponctué, Salamandre tachetée, Crapaud Calamite,</p> <p>Mammifères (P) : Cortège des chiroptères à enjeu (modéré à fort), Genette commune, Lapin de garenne, Putois d'Europe</p>

Espèce flore à enjeu	Très fort à assez fort : Tulipe des bois (P), Pied d'alouette d'orient (P), Pied d'alouette pubescent (P) Alpiste paradoxal, Glaïeul douteux (fort), Ail très rude (P), Bifore testiculée (P), Ophrys de Provence (P), Renouée de Bellardi (P), Tordyle à feuilles larges (P), Adonis annuel (P)
Niveau d'enjeu global	<p>Entomofaune : modéré à fort</p> <p>Avifaune : Modéré à fort</p> <p>Reptiles : Modéré</p> <p>Amphibiens : Modéré</p> <p>Mammifères : Modéré à Assez fort.</p> <p>Habitats : Modéré</p>
