## SOLEAM

### REALISATION D'UNE AIRE D'ACCUEIL DES GENS DU VOYAGE LA CIOTAT (13600)

#### PHASE 1A - Etude préliminaire G11 : Diagnostic des falaises de l'ancienne carrière

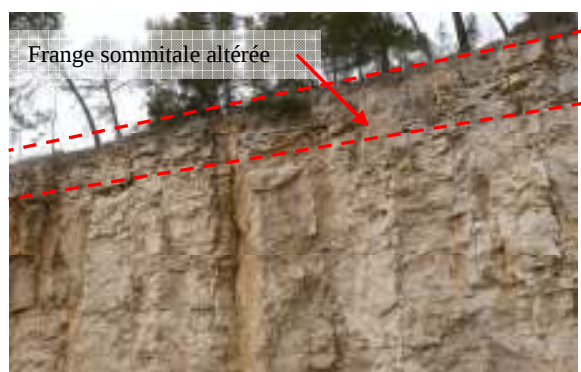
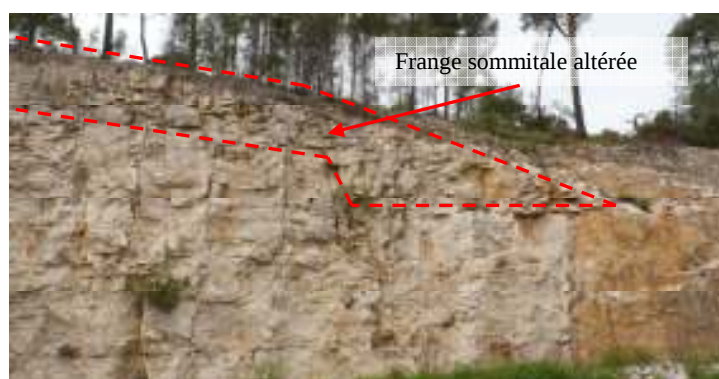
**Photographies n°19 et 20 : Frange sommitale (2K) altérée**

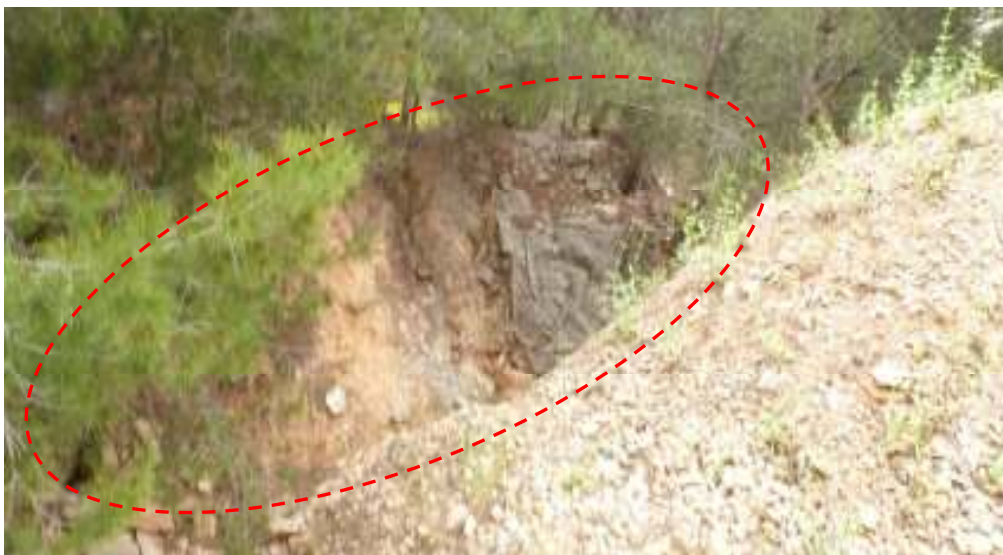
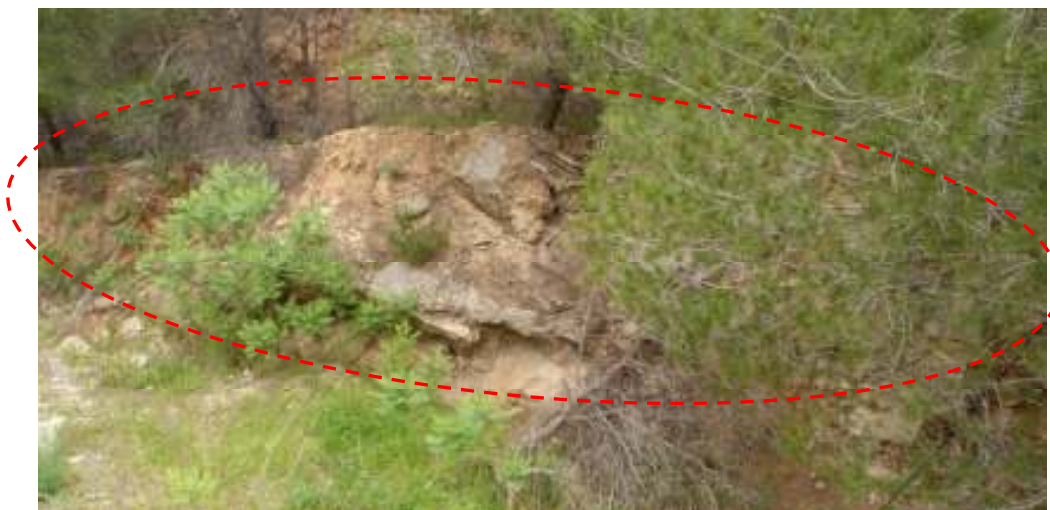
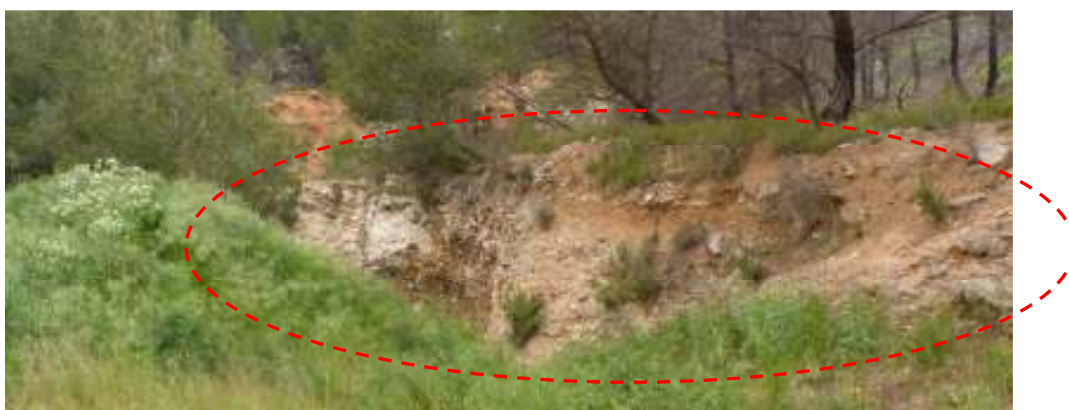
**Photographies n°33 à 35 : Aperçu du talus de faible hauteur du secteur, partiellement masqué par les tas de remblai**

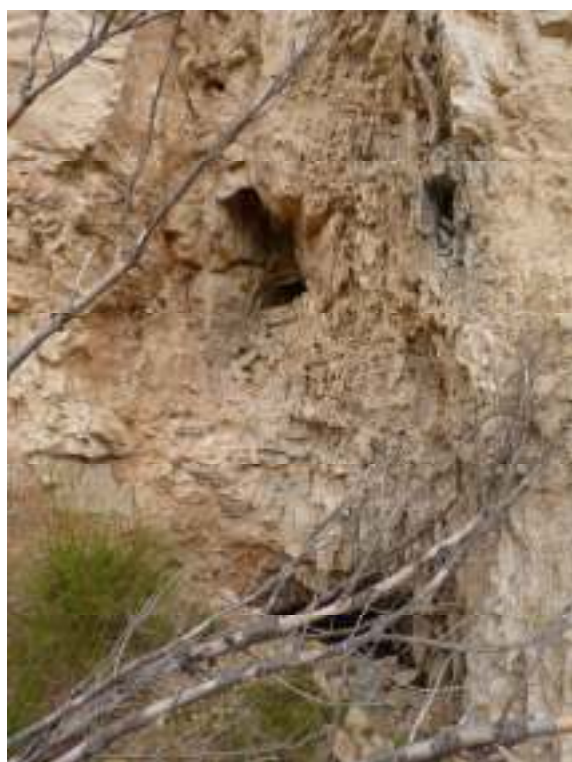
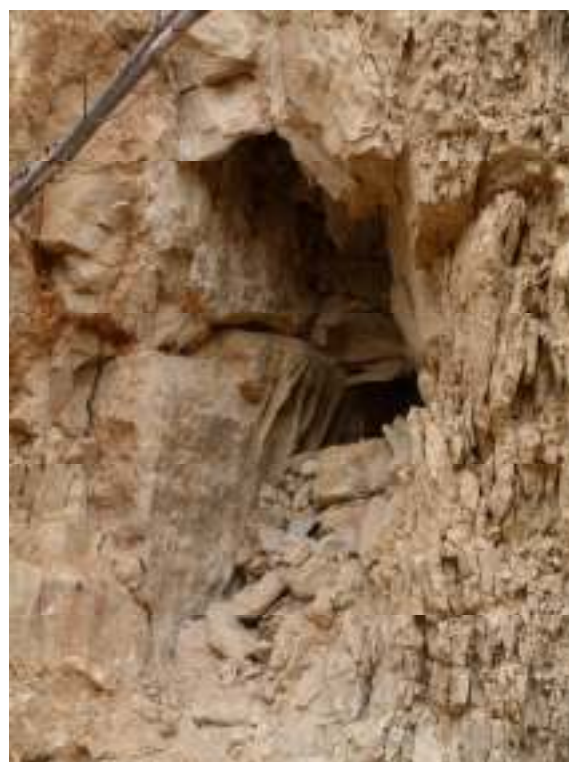
**Photographies n°39 et 40 : Cavités 7A' visible en pied de l'ensemble 7A**

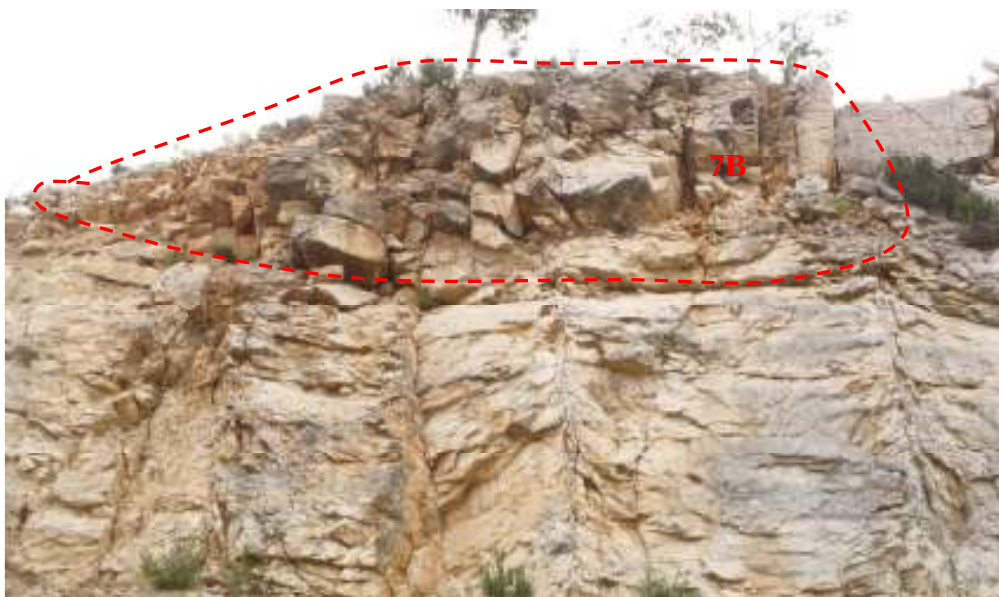
**Photographie n°41 : Localisation de la frange sommitale 7B, aperçu de son état morcelé**

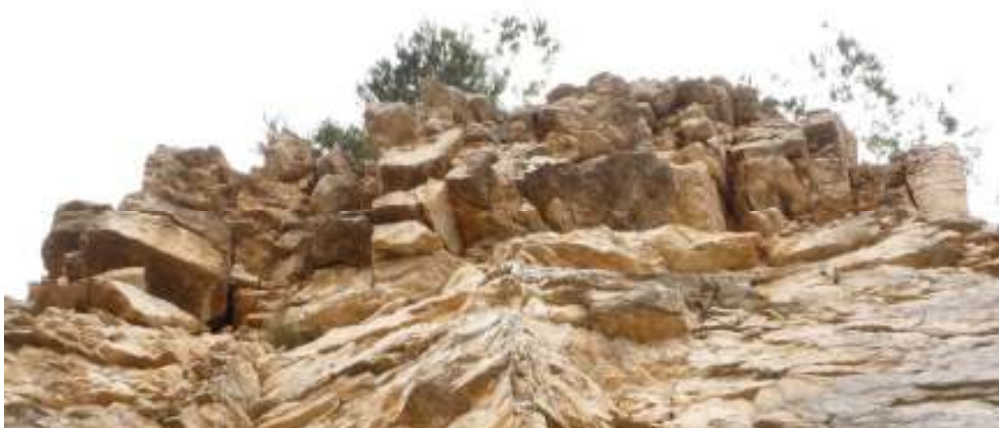
**Photographie n°42 : Aperçu du surplomb de la frange sommitale 7B**

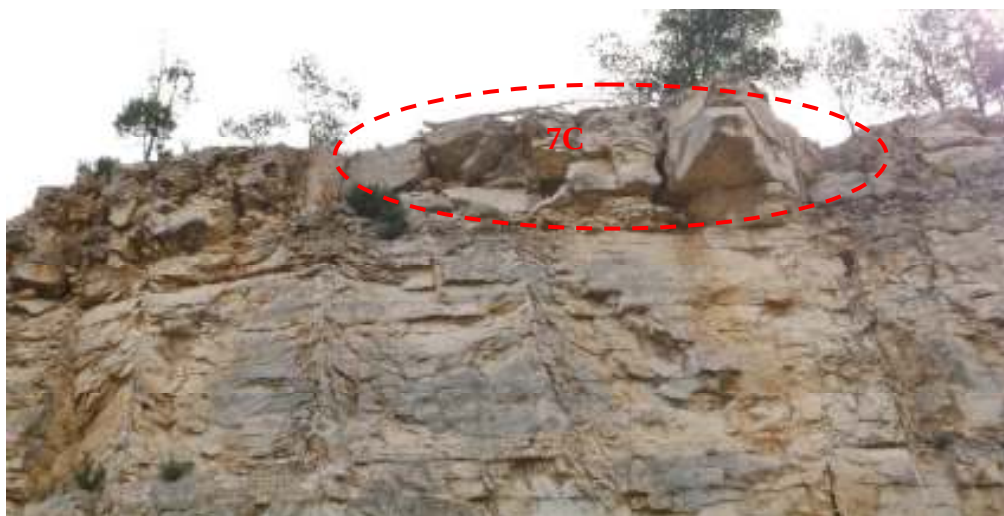
- la frange sommitale **7C**, de volume environ  $78\text{m}^3$ , en surplomb d'environ 2.0 mètres, (cf. photographie n°44), est morcelée en blocs métriques menaçant de s'effondrer par rupture de surplomb (cf. photographie n°45) ;

**Photographie n°44 : Localisation de l'ensemble 7C composé de blocs métriques**

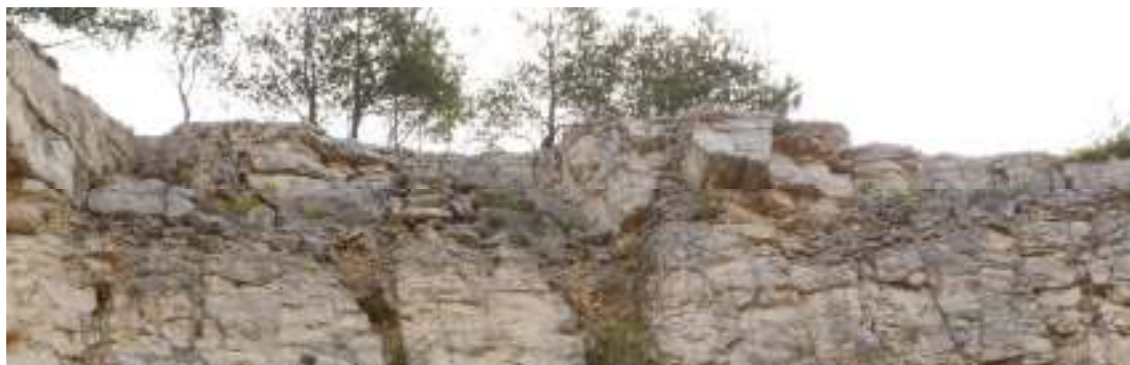
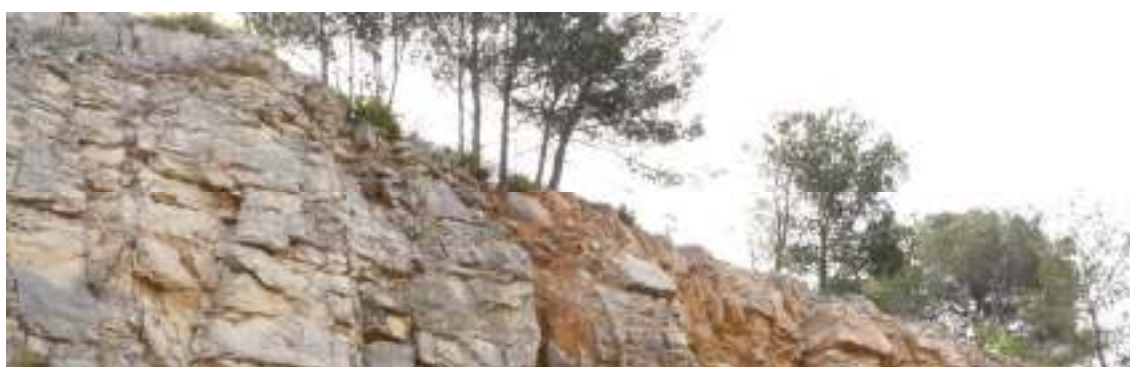
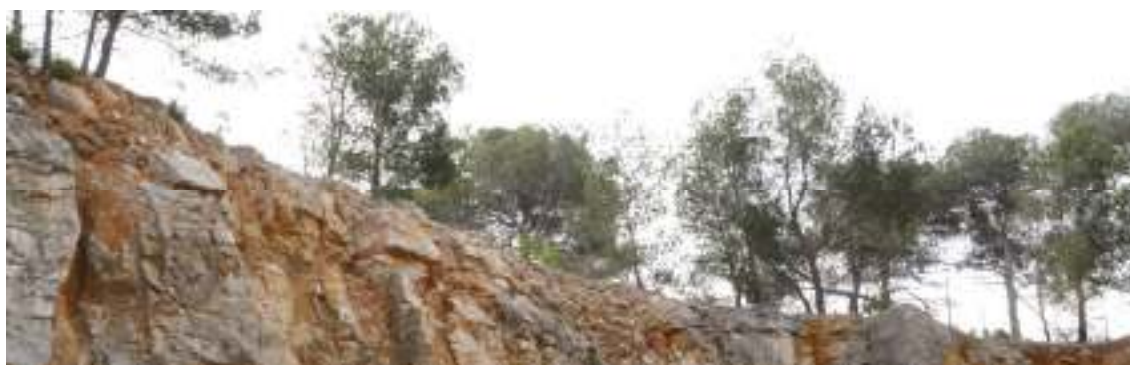
**Photographies n°52 à 54 : Aperçu de la frange sommitale altérée 7H**

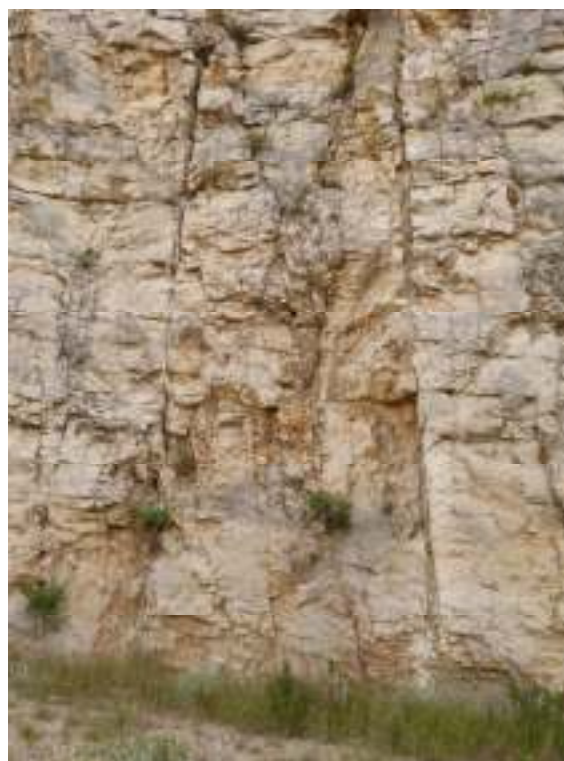
**Photographie n°56 : Assise fragmentée située sous les masses 7I, 7J et 7K**

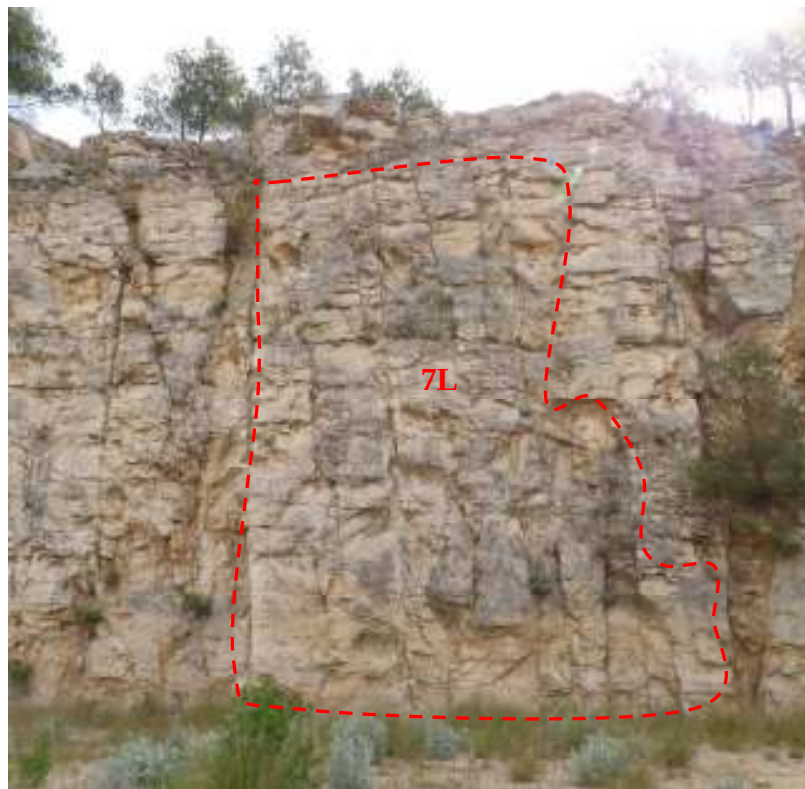
**Photographie n°57 : Localisation de la zone 7L**

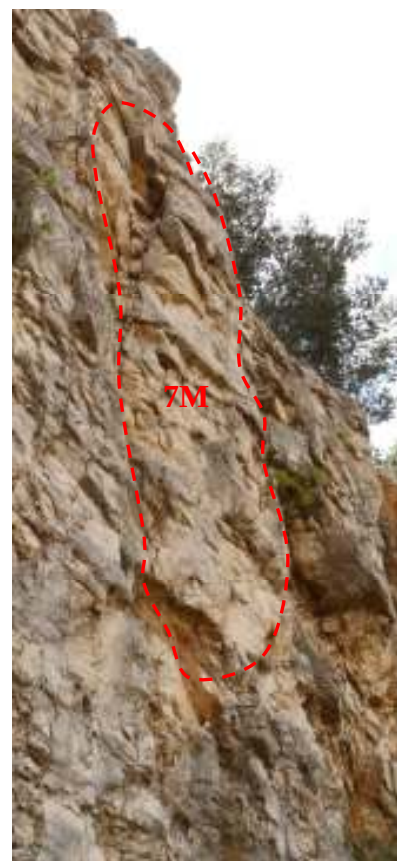
**Photographie n°60 : ensemble 7M désolidarisé du massif rocheux**

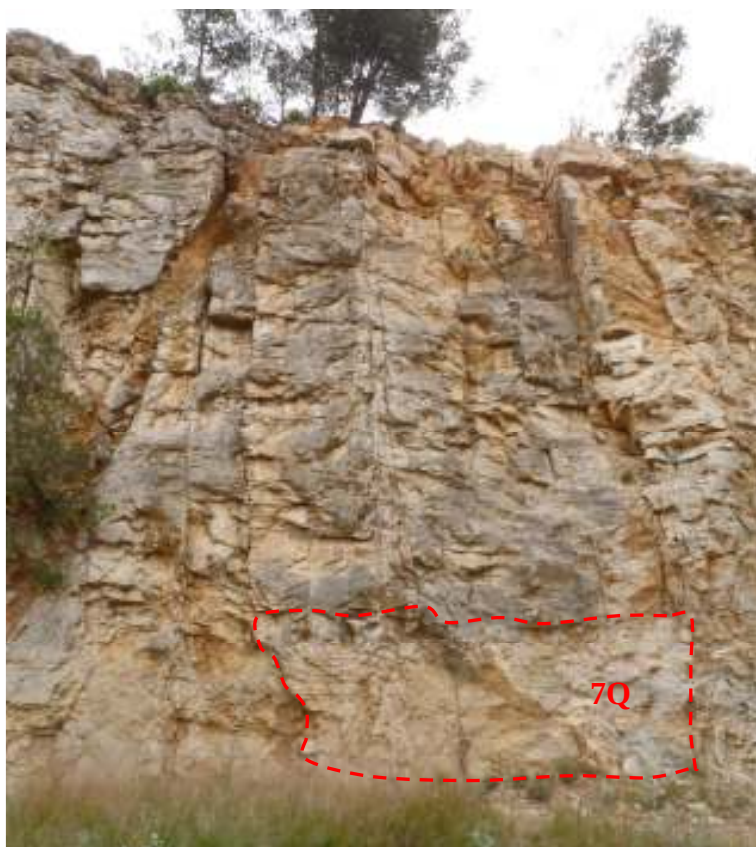
**Photographie n°55 : Localisation de l'assise 7Q sous une grande hauteur de talus**

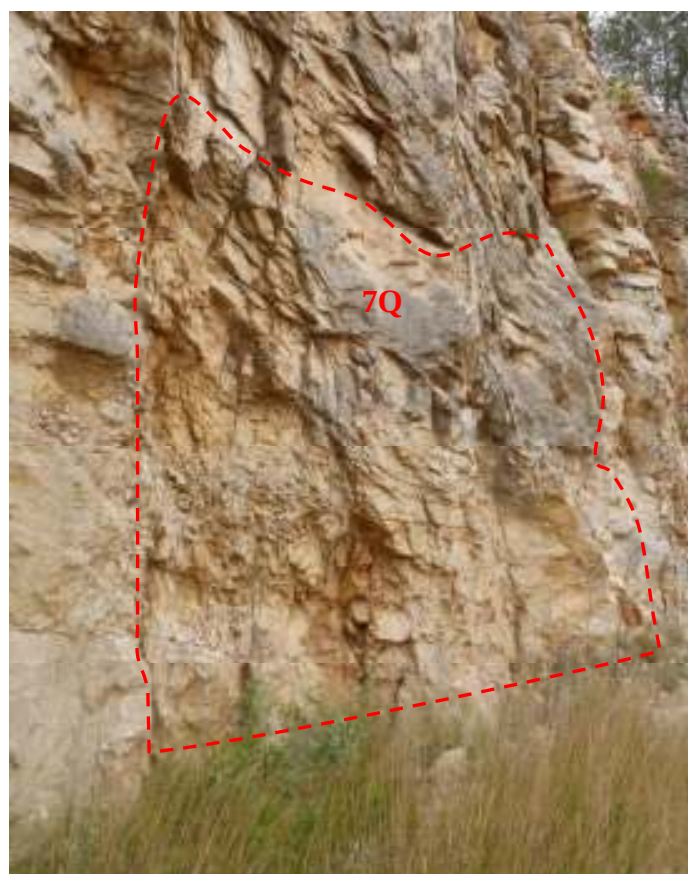
**Photographie n°66 : Aspect fragmenté de l'assise 7Q**

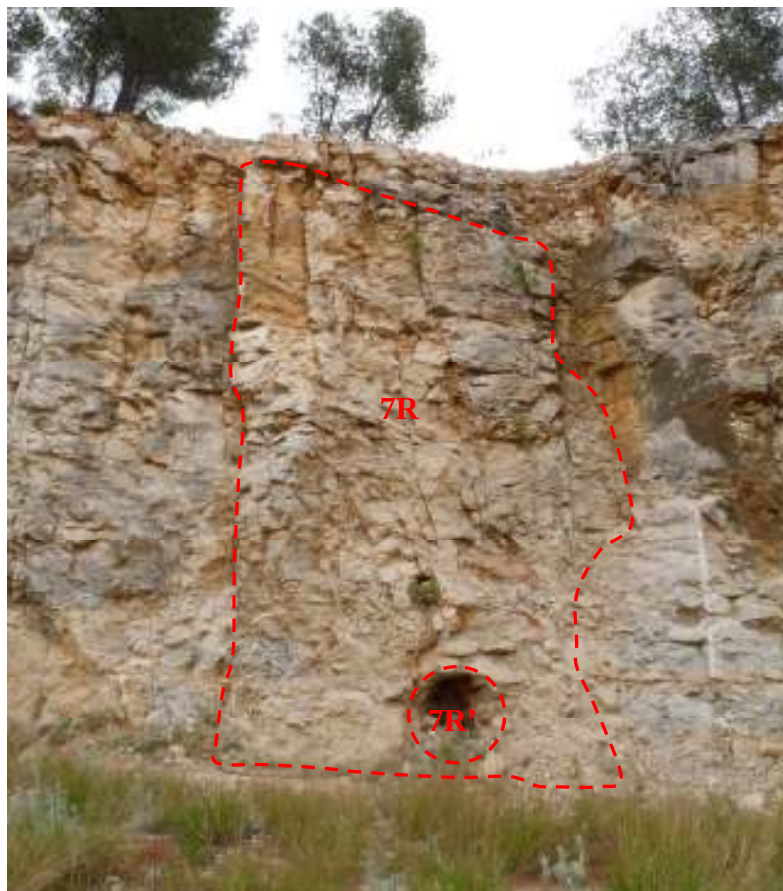
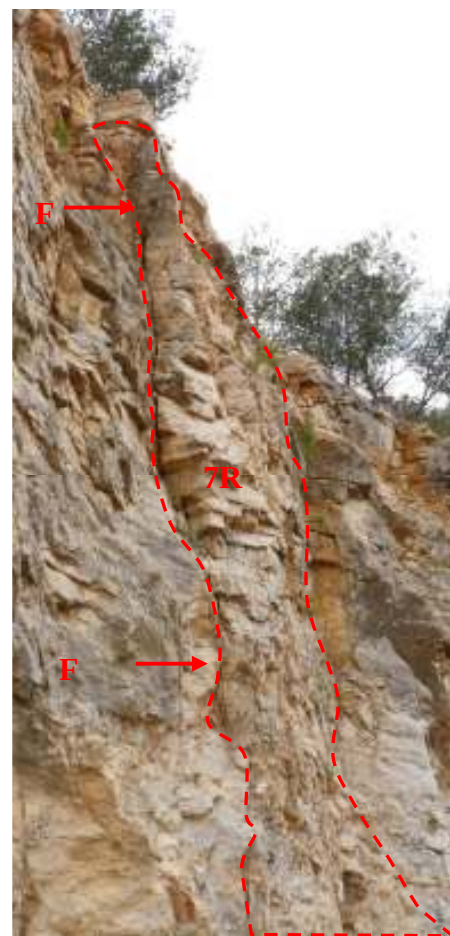
**Photographies n°67 et 68 : Localisation de l'ensemble 7R et de la cavité 7R'**

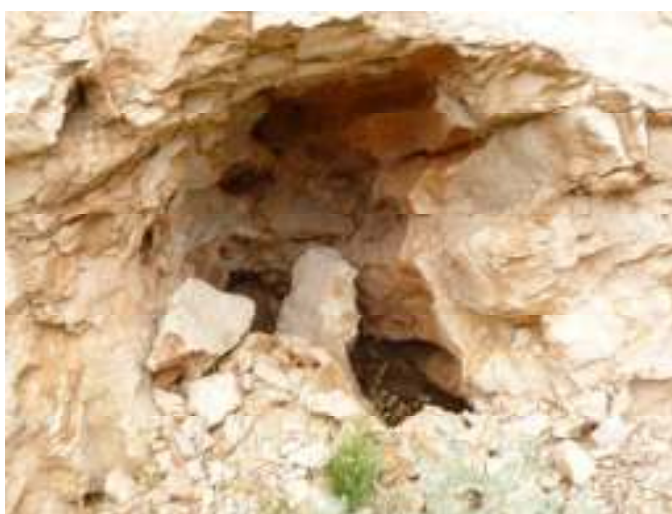
**Photographie n°70 : cavité 7R' en pied de zone'**
