SYMADREM

Diagnostic du Pertuis de la Fourcade

SAINTES-MARIES-DE-LA-MER
(13460)

AF.EMO.16.0162-PSM -A

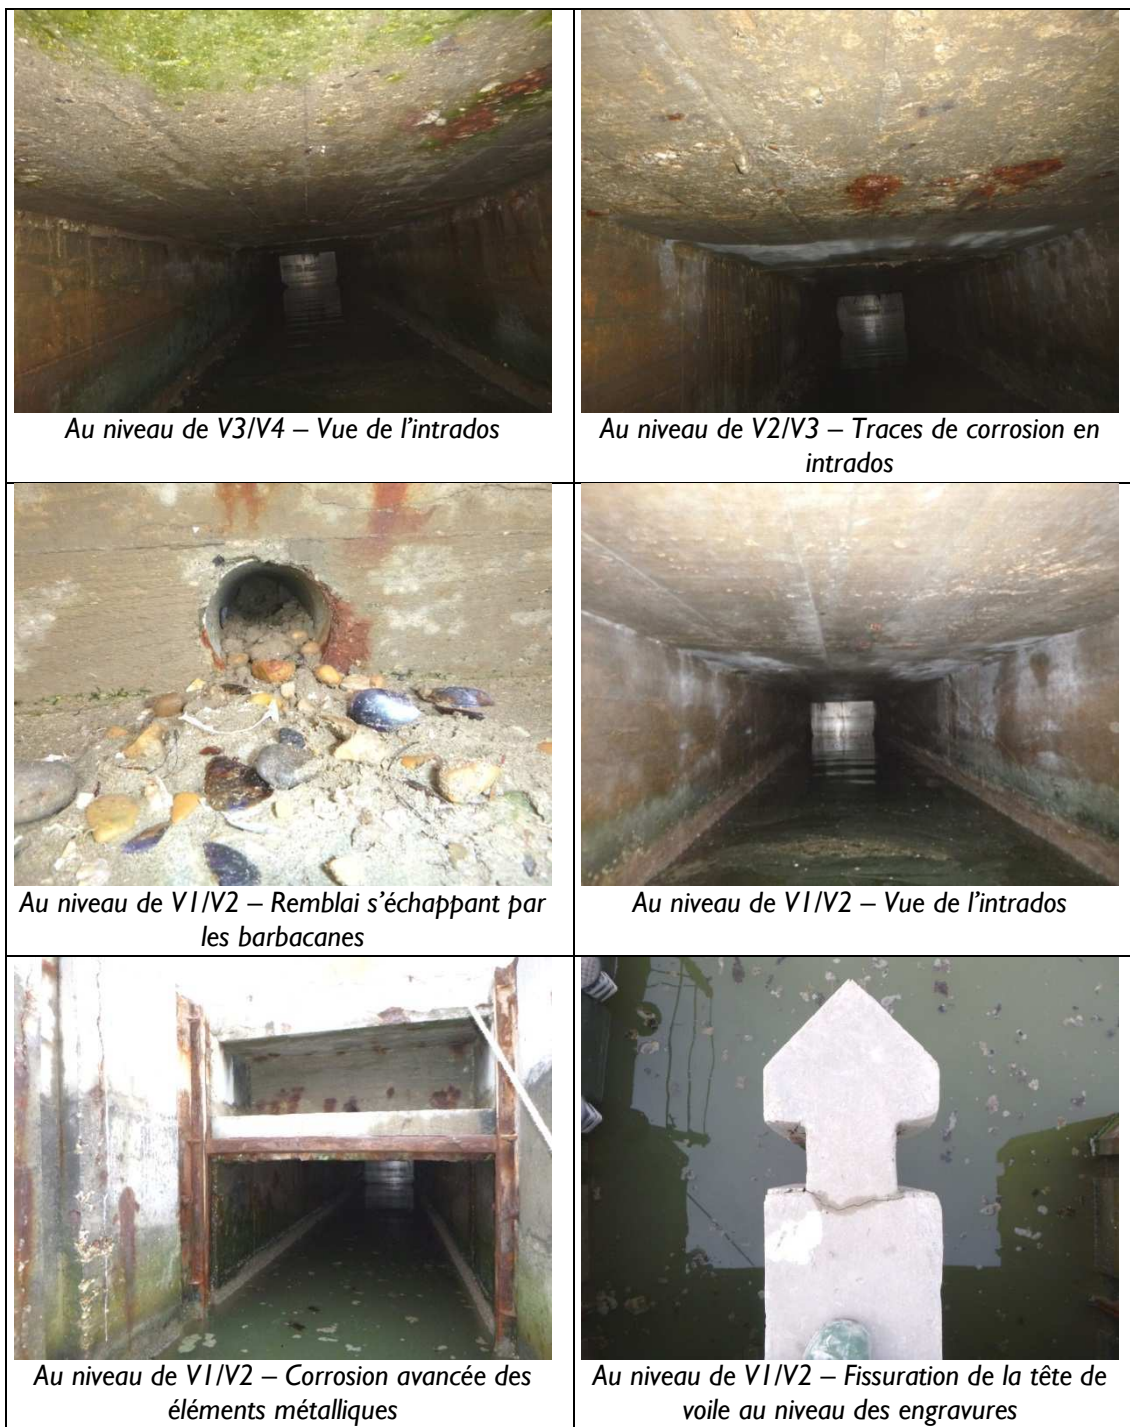
Au niveau de V3/V4 – Amorces d'éclat en tête de voile

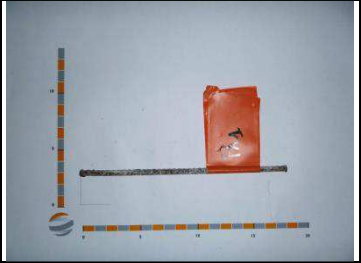
<p>PA1</p>	<ul style="list-style-type: none"> • Prélèvement acier HAØ5, longueur 18,4 cm

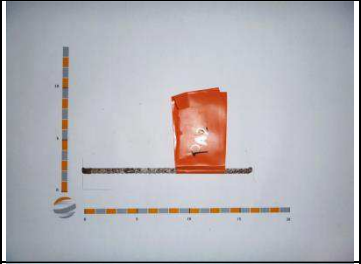
<p>PA2</p>	<ul style="list-style-type: none"> • Prélèvement acier HAØ5, longueur 16,5 cm
