M2 C – PALM BEACH à Cannes

**Reconnaissance sous-marine des canalisations existantes et
compte rendu de visite du puits de pompage**

Pierre LOUIS

23 Décembre 2020

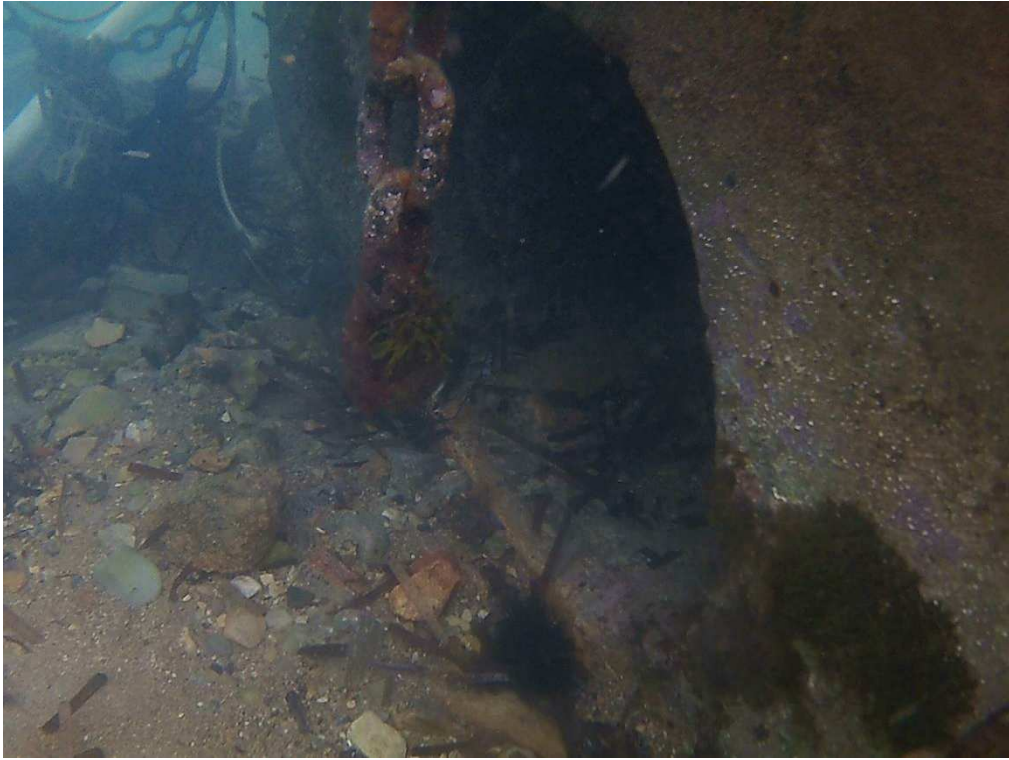
Photo 83

2.6 Ouvrage EP1 : Pluvial dans le port (EP1) – En service, à rénover.

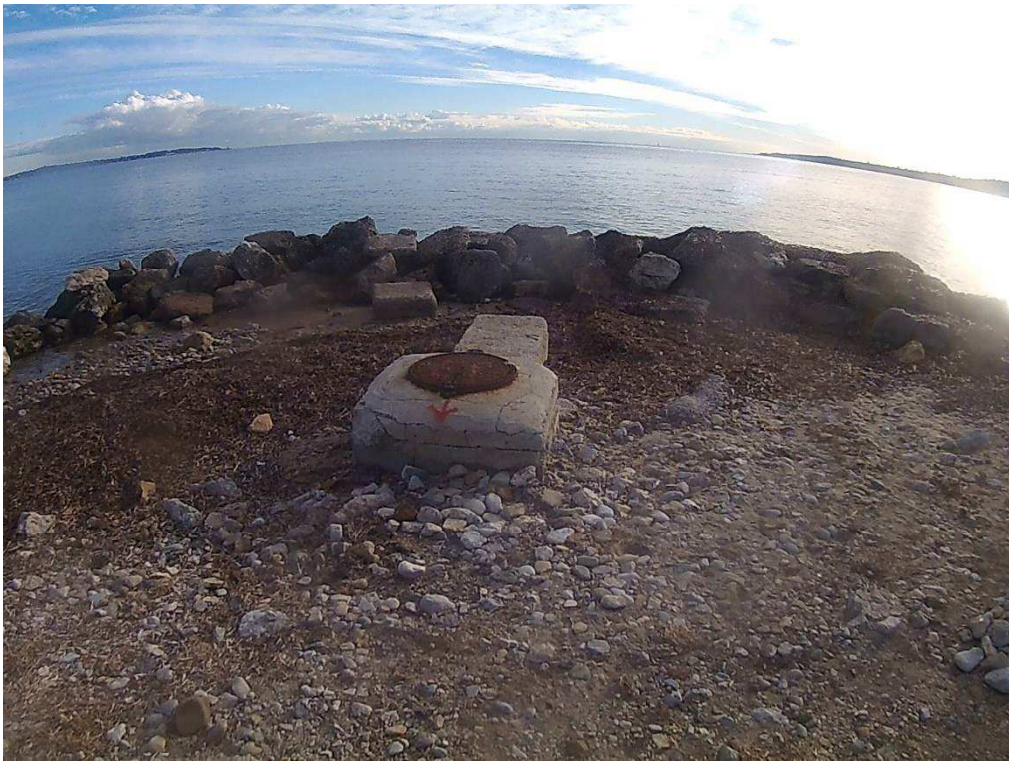
Photo 86

2.7 Ouvrage EP2 : Rejet pluvial Côté Nice (EP2) - En service, à rénover.

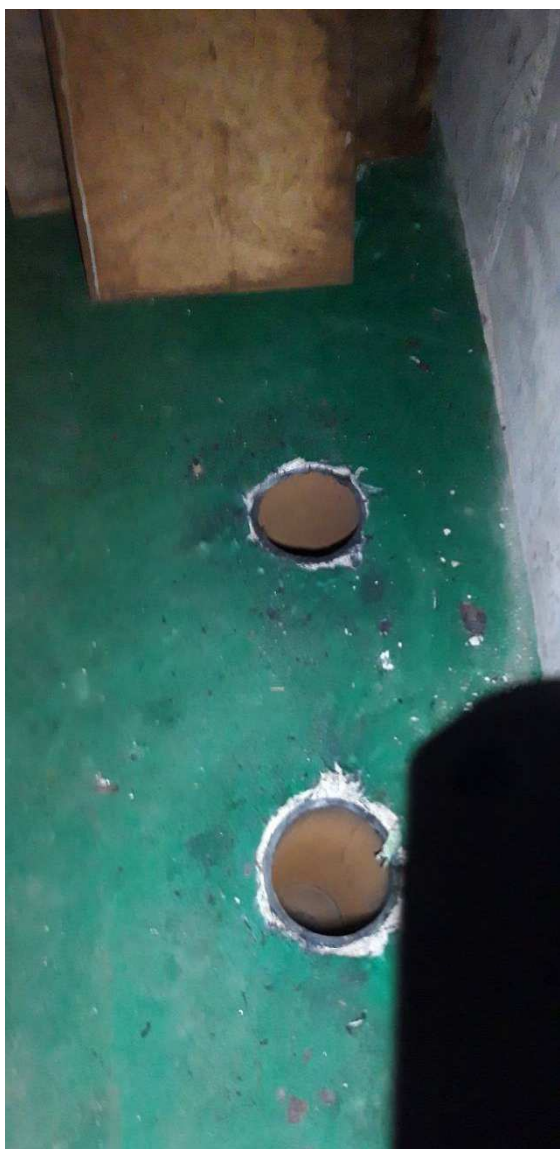
Figure 1 : Local technique, 2 PEHD Diam. 150 mm se dirigeant vers le terre-plein

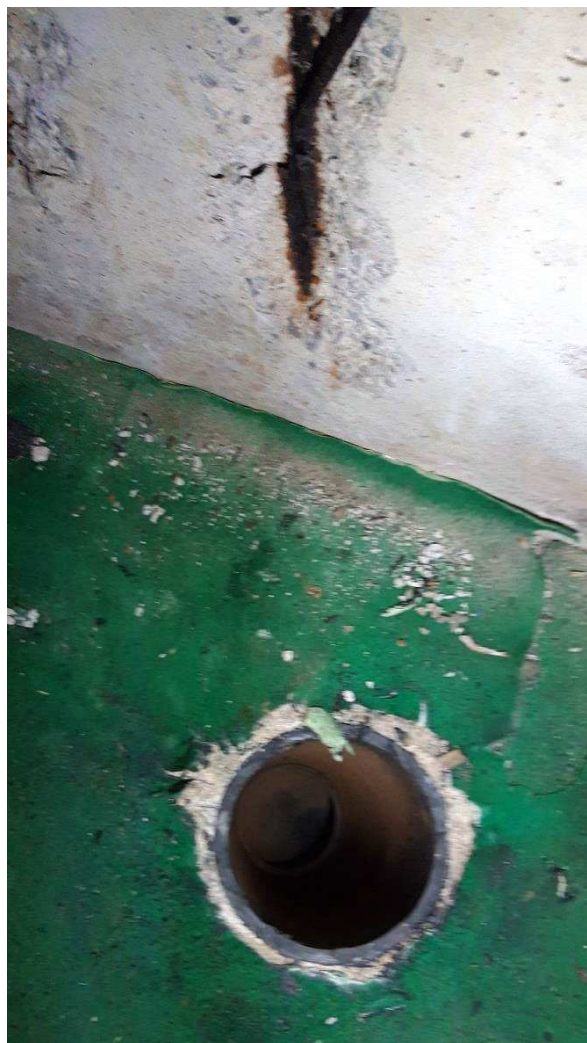
Figure 2 : zoom sur un PEHD diam. 150 mm

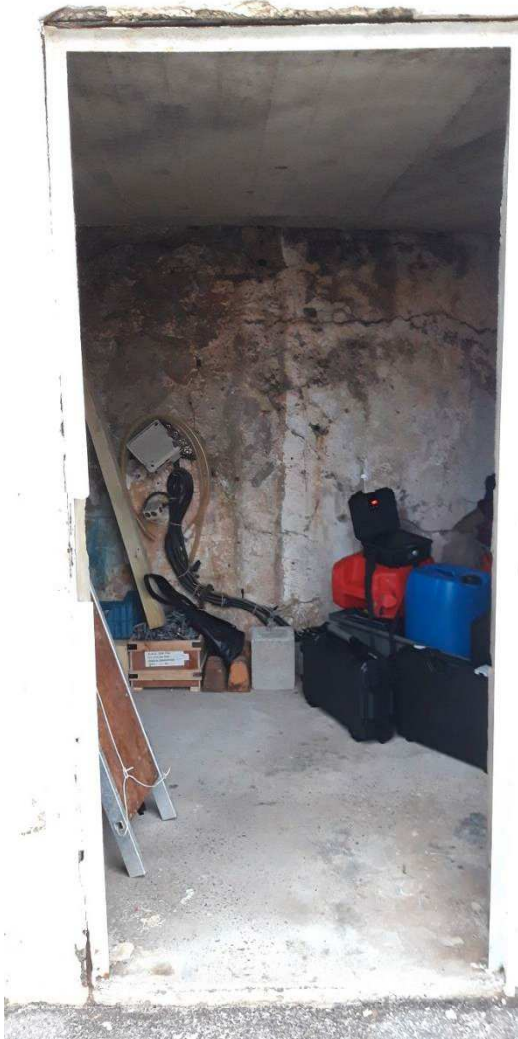
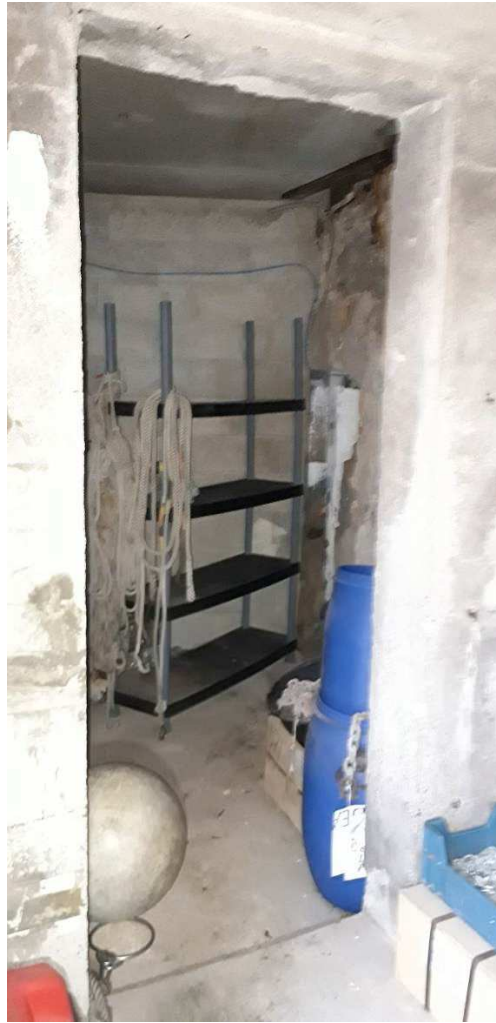
Figures 1 et 4 : local technique contigüe au puits de pompage, vétuste et exigu

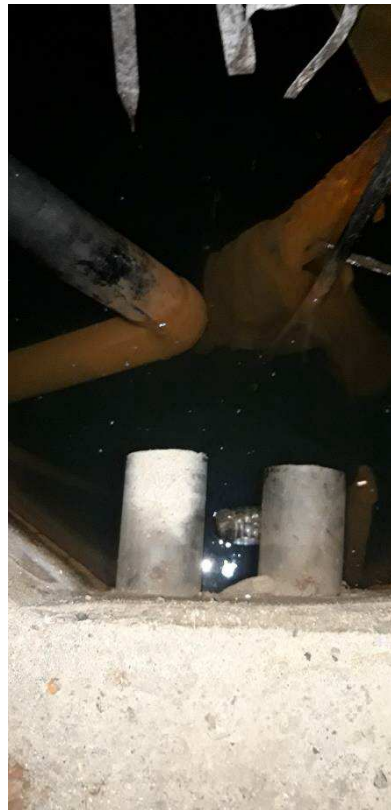
Figure 6 : deux PEHD diam. 150 mm repéré dans le local technique (figures 1 et 2)
