Ordre de présentation des cours d'eau

Merlançon de Roquefort-la-Bédoule à Aubagne

Secteurs :
FAU04-08

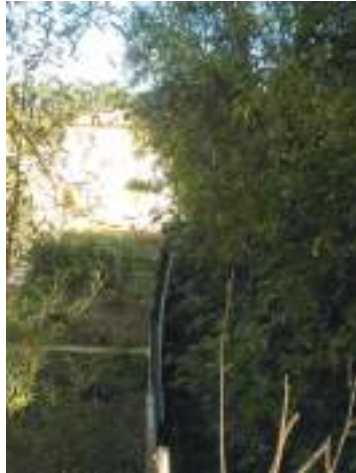
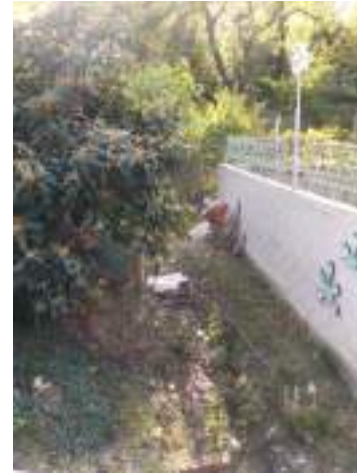
Commentaire : Aménagement d'un jardin dans le lit du cours d'eau en amont du pont D7.

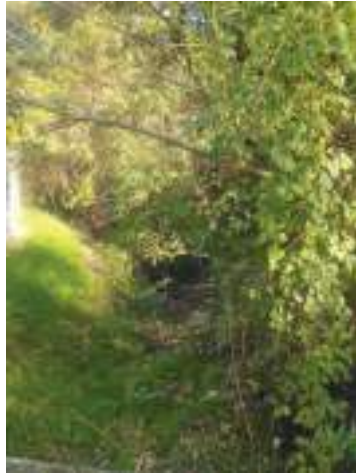
Commentaire : Nombreux déchets. Aménagement mur photos (68 et 69). Substrat composé d'une croute de chaux. Secteur embroussaillé entre pts GPS 47 et 48 et entre pts GPS 56 et 57, à dégager. Secteur canalisé entre pts GPS 61 et la route du stade.

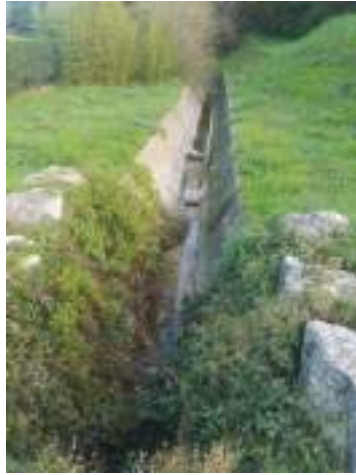
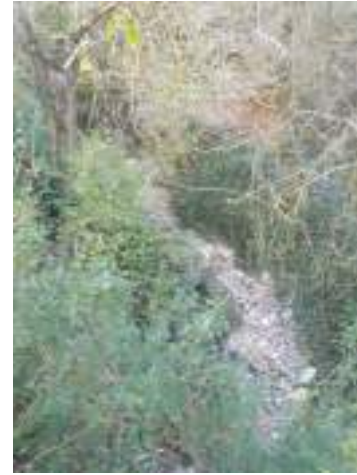
Commentaire : Buse entre pts GPS 64 et 65. Buse entre pts GPS 66 et 67.

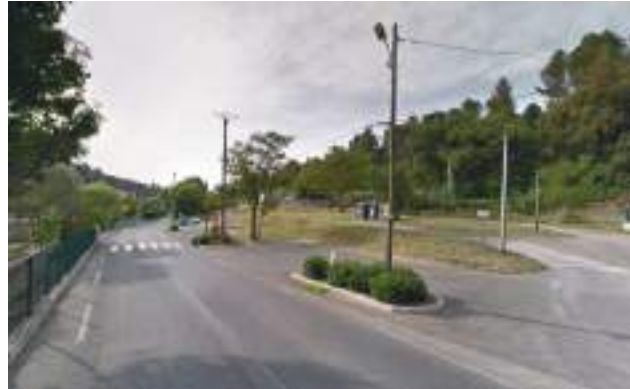
Commentaire : Secteur couvert jusqu'à la confluence avec le Merlançon

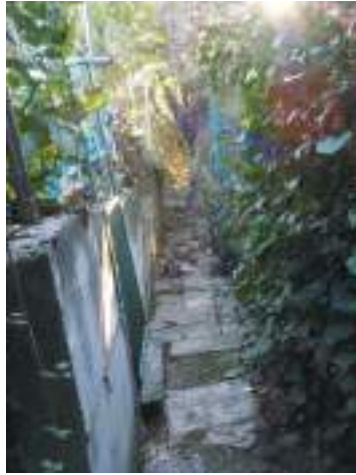
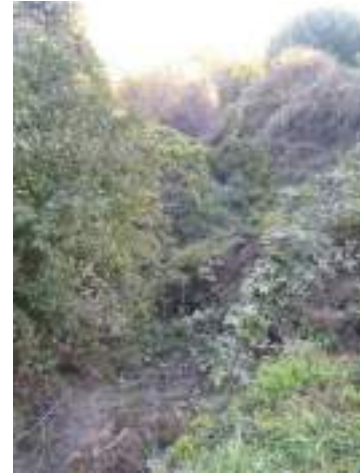
Commentaire : DSCN0009-10-13-18. Secteur embroussaillé entre pts GPS 29 et 30, à entretenir. Pts GPS 24 et 25 : pb d'inondation, colmatage des grilles et buse lors des pluies, revoir ouvrage. Canalisé entre pts GPS 24 et 26.

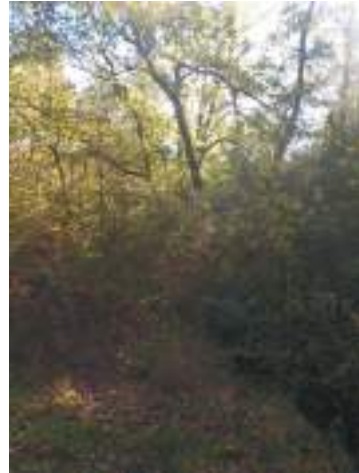
Commentaire : Nombreux déchets en partie aval, à entretenir. Colmatage des ouvrages par les limons.

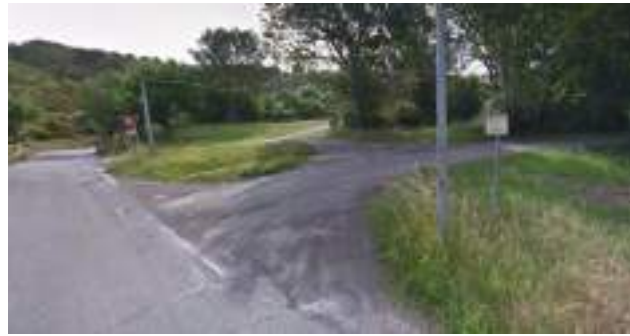
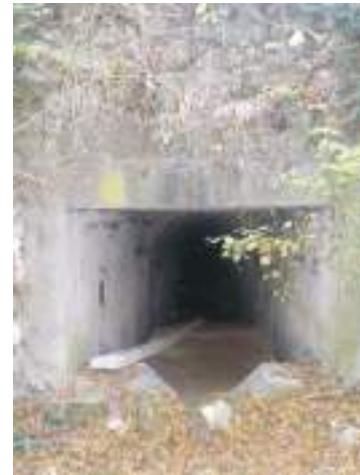
Commentaire : Secteur couvert jusqu'à la confluence avec le Merlançon

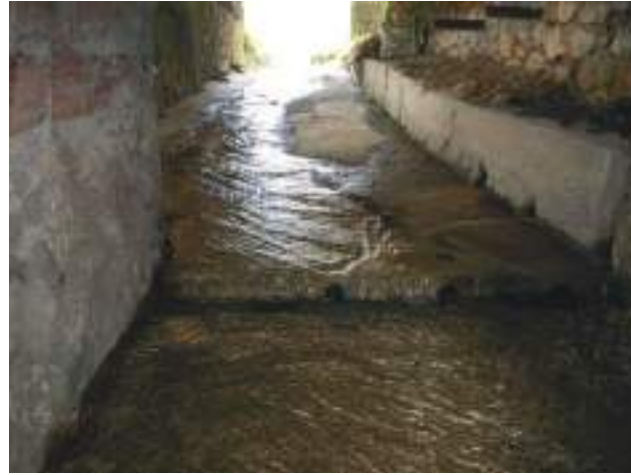
Impact écologique: **discontinuité biologique**Impact hydromorphologique: **modification du régime hydraulique**

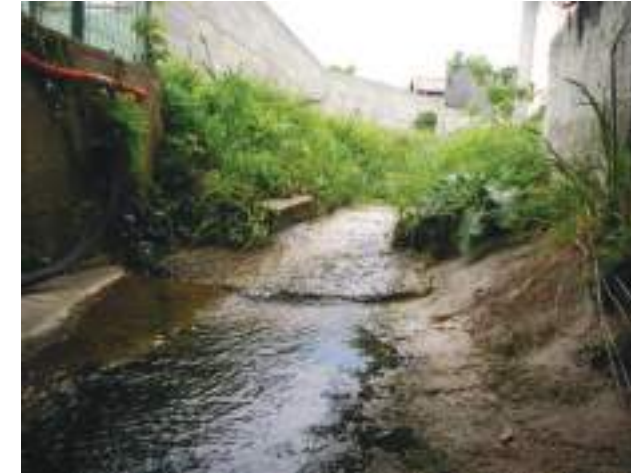
Impact écologique: discontinuité biologique	Impact hydromorphologique: modification du régime hydraulique
--	--

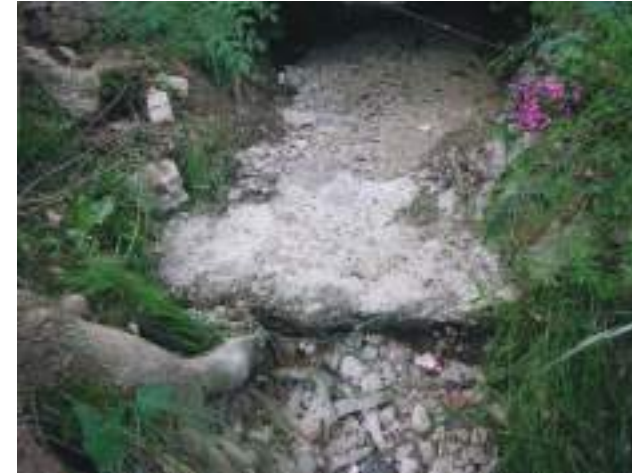
Impact écologique: discontinuité biologique	Impact hydromorphologique: modification du régime hydraulique
--	--

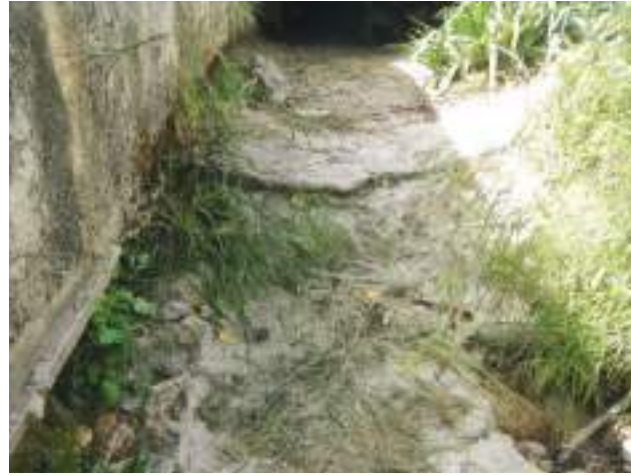
Impact écologique: discontinuité biologique	Impact hydromorphologique: augmentation de la ligne d'eau
--	--

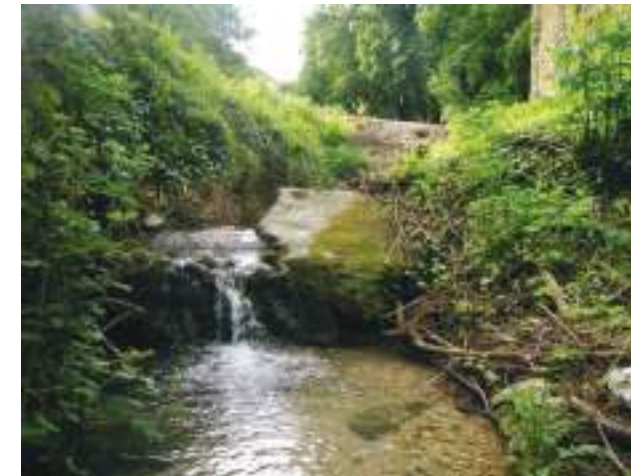
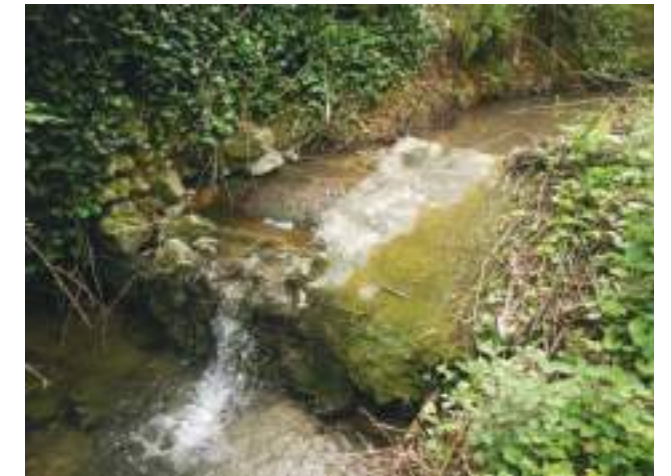
Impact écologique: **discontinuité biologique** Impact hydromorphologique: **perturbation du transport sédimentaire**

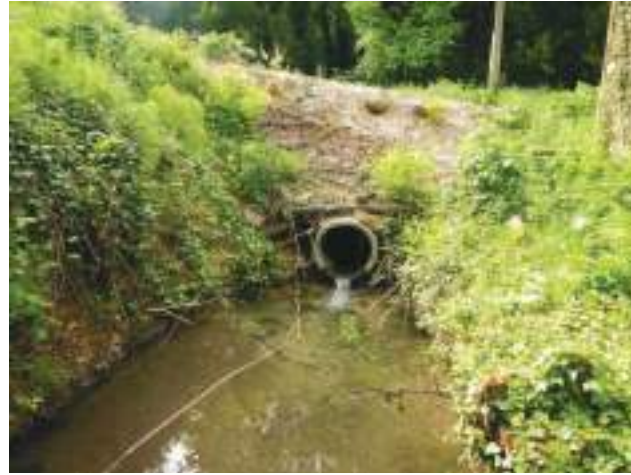
Impact écologique: **discontinuité biologique** Impact hydromorphologique: **modification du profil en long et/ou en travers**

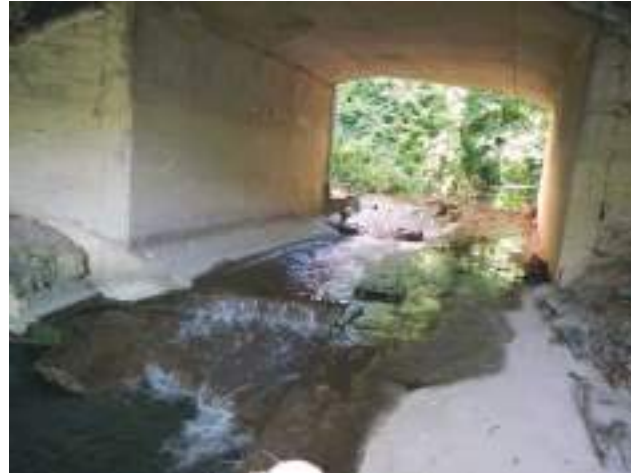
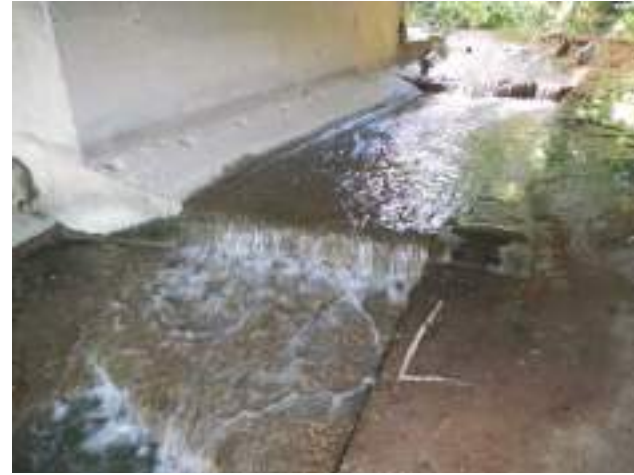
Impact écologique: **discontinuité biologique** Impact hydromorphologique: **augmentation de la ligne d'eau**

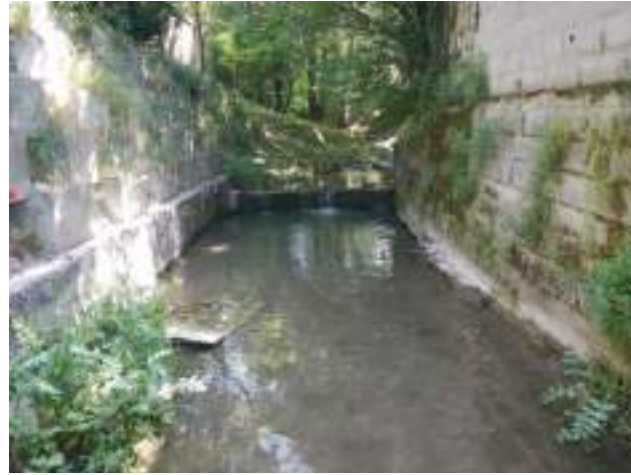
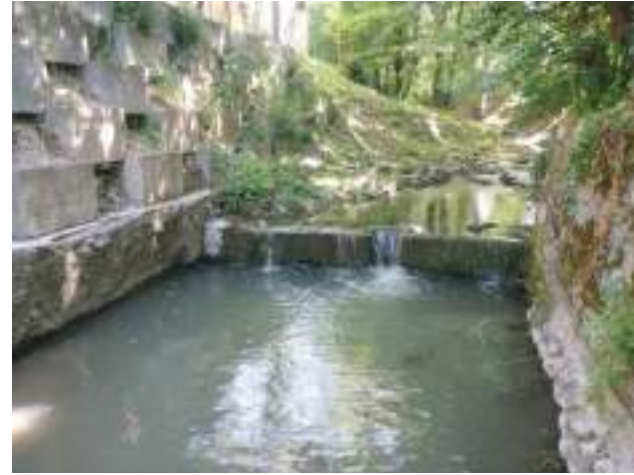
Impact écologique: **discontinuité biologique** Impact hydromorphologique: **aucun**

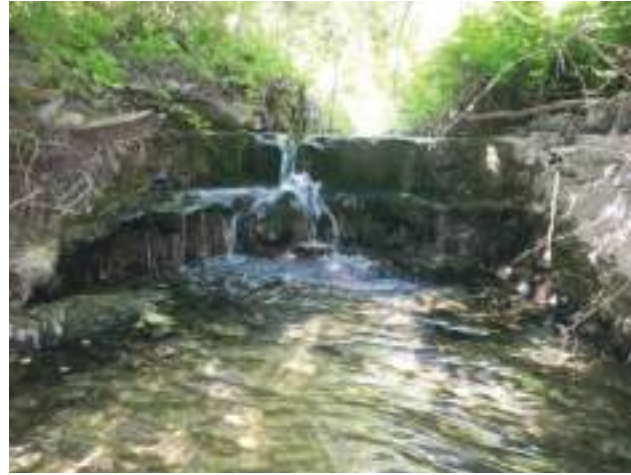
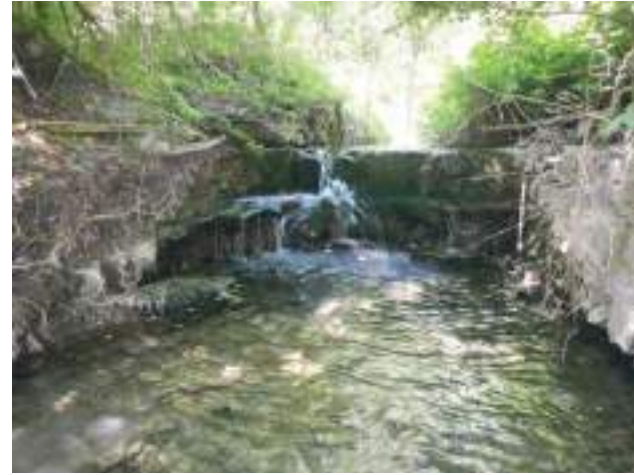
Intérêt paysager et patrimonial:	Gestion de l'ouvrage:
<i>Bief</i>	
Présence de bief: non	Remou_longeur: 100m Comblement du bief: fort
Remarques:	
<i>Impact</i>	
Impact écologique: eutrophisation	Impact hydromorphologique: modification du régime hydraulique

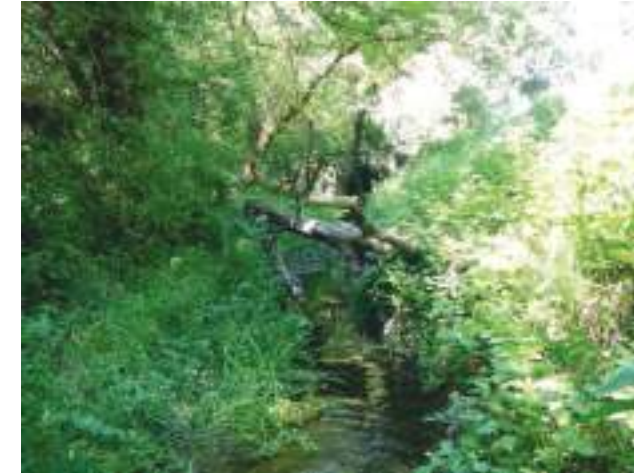
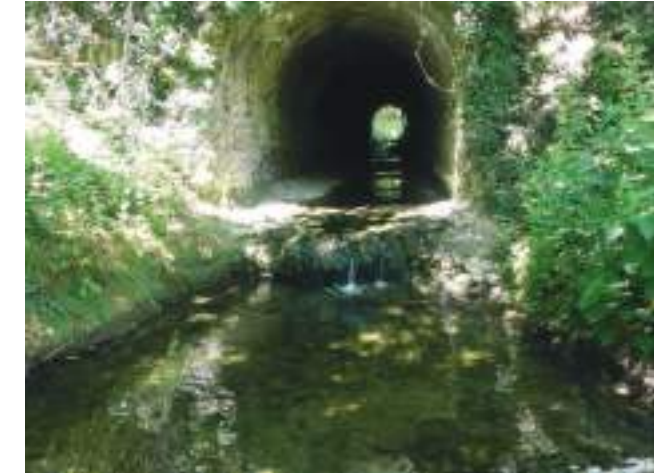
Impact écologique: **discontinuité biologique** Impact hydromorphologique: **augmentation de la ligne d'eau**

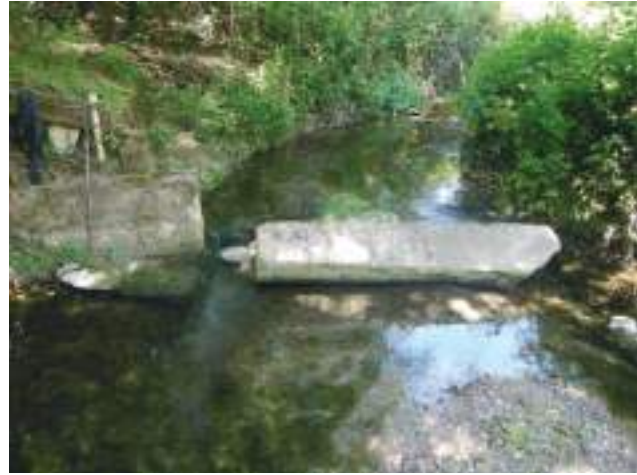
Impact écologique: **discontinuité biologique** Impact hydromorphologique: **augmentation de la ligne d'eau**

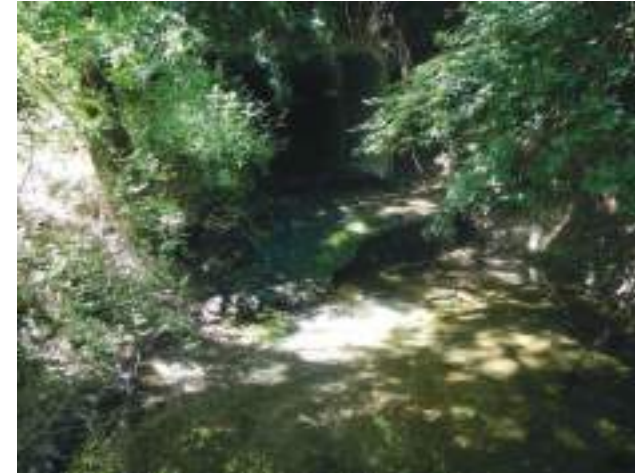
Impact écologique:	indéterminé	Impact hydromorphologique:	aucun
--------------------	--------------------	----------------------------	--------------

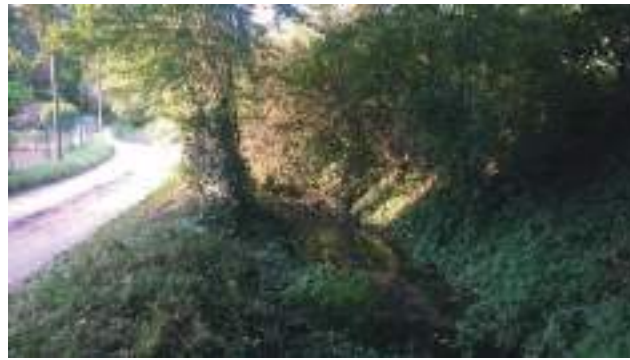
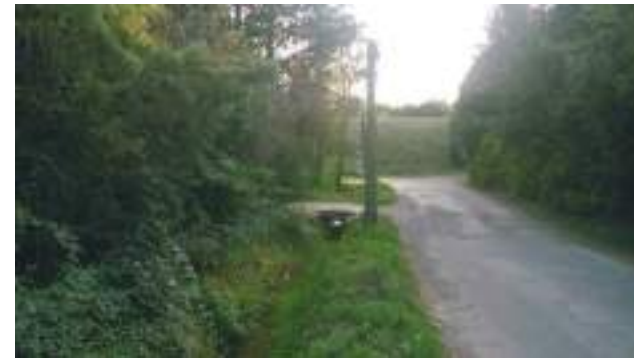
Commentaire : En eau toute l'année. Vu 1 rat noir. Berge amont RD artificielle en remblais (chemin au même niveau). Ensablement à l'aval le lg autoroute, prolifération hélophytes sur ~100 m au niveau du coude

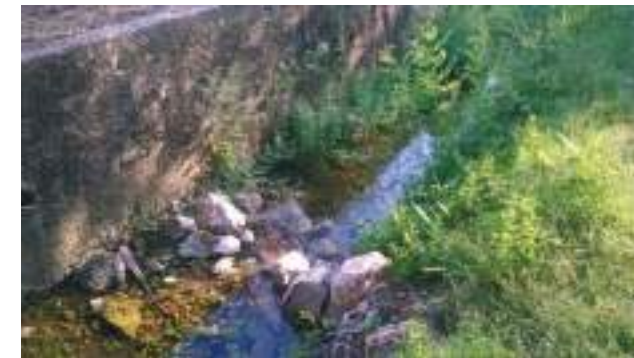
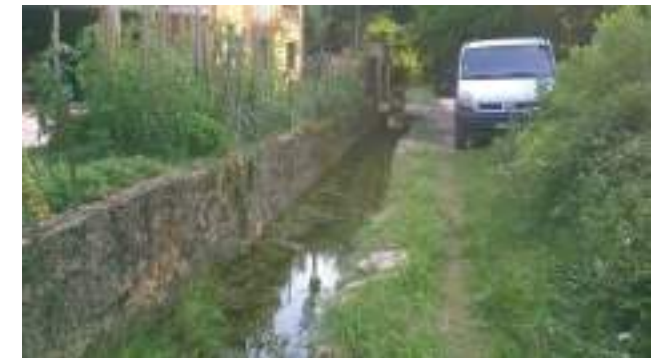
08/07/2015_473

Commentaire général : Globalement assez peu impactant du fait de la proximité de la résurgence (échauffement de l'eau)

Impact écologique: **discontinuité biologique**Impact hydromorphologique: **augmentation de la ligne d'eau**

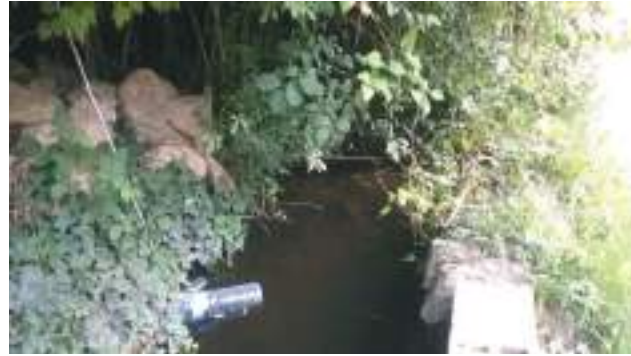
Commentaire général : ennoiment de la buse en amont immédiat

Impact écologique: **discontinuité biologique** Impact hydromorphologique: **augmentation de la ligne d'eau**

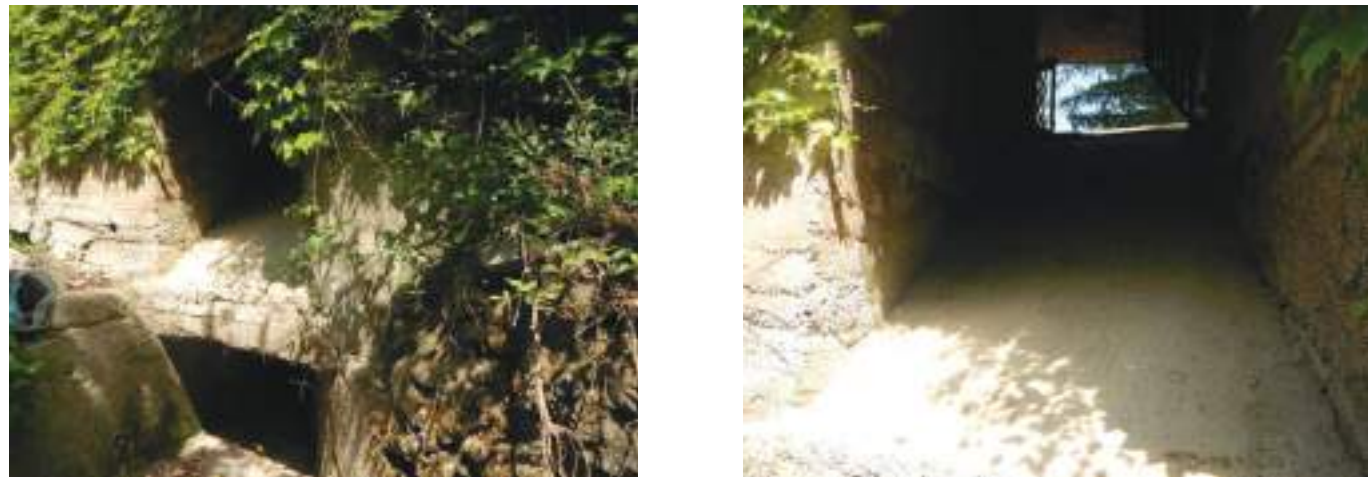
06/05/2015_087

Commentaire général : Buse en dessous bouchée. Surverse. Pb d'inondation associé à l'amont.

Impact écologique: eutrophisation	Impact hydromorphologique: perturbation du transport sédimentaire
--	--

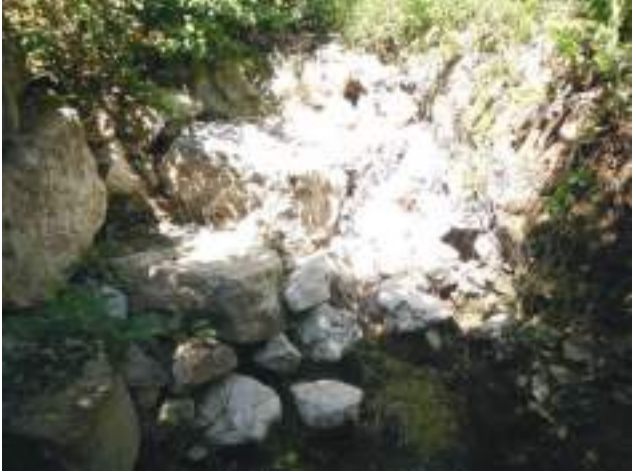
Secteur		Etat des lieux et diagnostic							Cours d'eau	
TON03		FICHE SECTEUR							Tonneau	
Ouvrage										
OU071M										
									Point GPS	
									06/05/2015_096

- EL97 , enrochement (élément fixe) construit en blocs et utilisé en tant que déversoir à paroi verticale										
<i>Caractéristiques</i>										
Etat: entretenu Fonctionnel: oui Travaux:										
Dimensions (Longueur x Largeur x Hauteur de chute): 4 m x 2 m x 1 m Nombre d'éléments similaires										
Remarques:										
<i>Franchissabilité de l'ouvrage</i>										
Dispositif de franchissement aucun										
Anguille impossible Salmonidés impossible Brochet impossible Canoë impossible										
<i>Administratif</i>										
Propriétaire(s):										
Réglementation: Côte retenue: Utilisation de l'ouvrage: Usage:										
Intérêt paysager et patrimonial: Gestion de l'ouvrage:										
<i>Bief</i>										
Présence de bief: non Remou_longeur: m Comblement du bief:										
Remarques:										
<i>Impact</i>										
Impact écologique: discontinuité biologique Impact hydromorphologique: modification du profil en long et/ou en travers

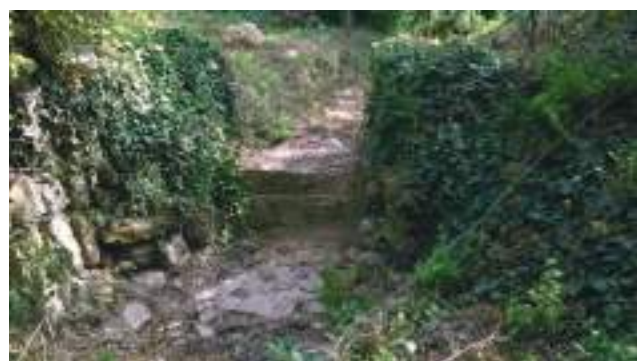
03/07/2015_408

Commentaire général : (assec lors de la prospection)

Impact écologique: **indéterminé** Impact hydromorphologique: **aucun**

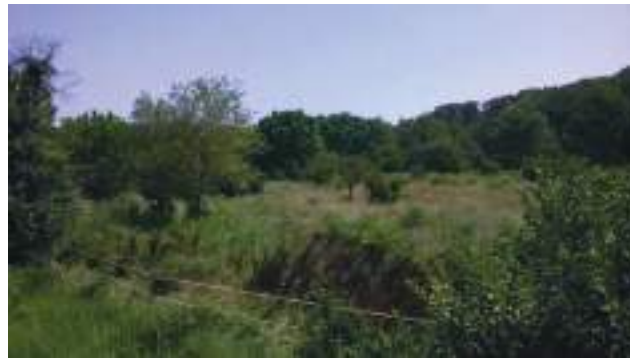
Commentaire : Disparition du lit mineur dans une prairie. Mais cours d'eau en assec une grande partie de l'année (?)

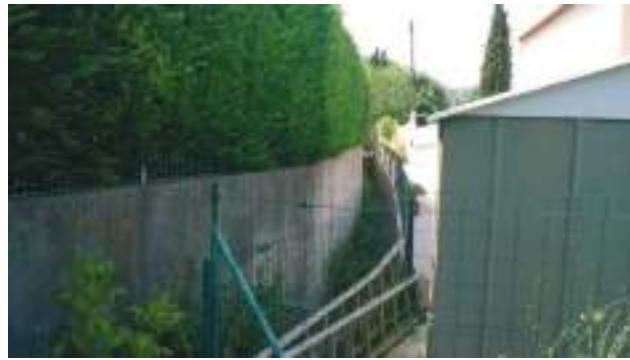
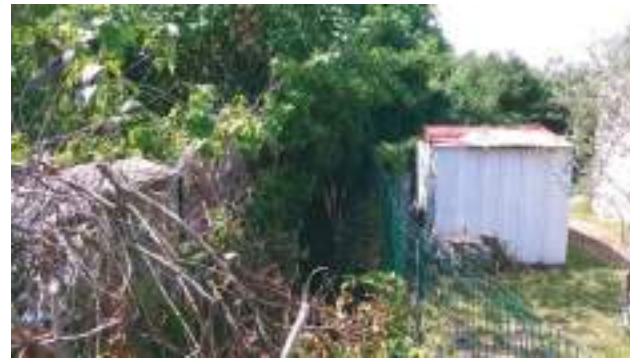
Commentaire : Prairie humide (probable) en RD, zone d'expansion de crue. Site du projet tramway et déviation dans cet espace en RD.

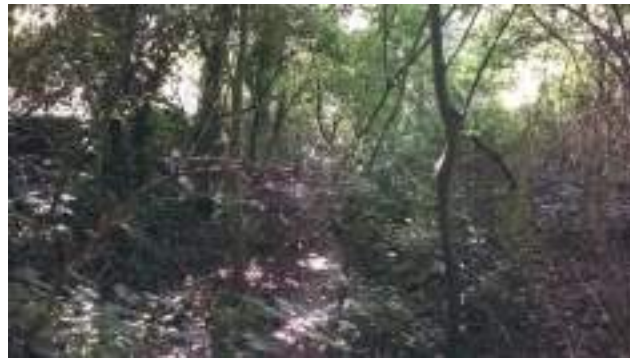
Commentaire : Quasi inaccessible

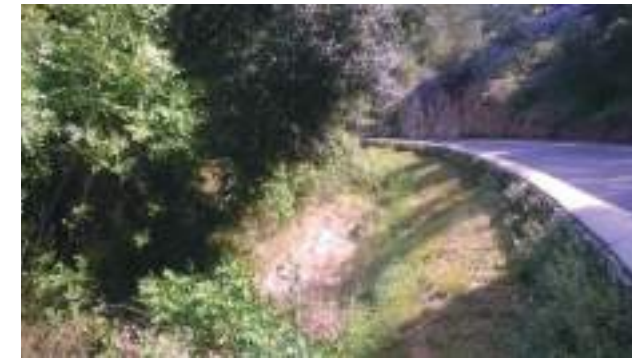
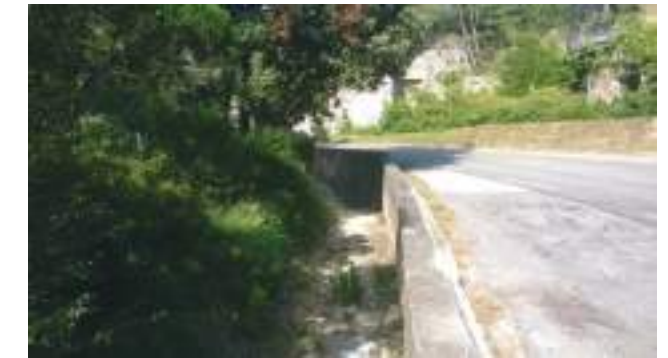
Commentaire : Talus en remblais en RG, régulièrement mur béton ; nombreux déchets ; fond de vallon plus frais à l'amont avec espèces mésophiles
